# 令和2年7月九州豪雨による 地盤災害調査報告書

## 2021年6月

(公社) 地盤工学会

令和2年7月九州豪雨地盤災害調査団

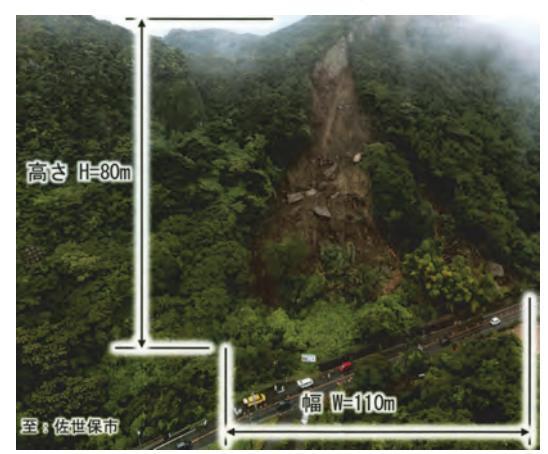
図 4.2.2-2 崩落個所近景(長崎県資料より) (長崎県資料より)

当該箇所では図 4.2.2-2 に示すように,斜面頂部付近が大きく崩 落し,標高 60m 付近を通る県道際まで巨大な落石が到達している。 頂部から崩落した巨大な岩塊は,幾つかの塊に分裂しながら,2 方向に分かれて斜面を崩落していったものと推察される。急崖直 下には,以前より崖錐が堆積していたものと思われる斜面があり, ここをクッションとして落石の速度が低下したものと考えられる。 また,落石の一部は,道路山側に設置されていたストーンガード の一部を破壊し,辛うじて停止していた。写真 4.2.2-1 に示すよう に,崩落が発生した山頂付近の急崖には,亀裂・節理によって分 離した大きな岩塊が残存し,更に崩落する危険性が残されている。 道路自体や人的被害がなかったのは不幸中の幸いであるが,被災 直後から通行止めが続き,生月島の島民の唯一の平戸島への経路 が断たれたことから,間接的な被害としてみなすことができる。 片側交互通行を経て,仮設の防護柵と緊急的な盛土により,両側 通行が可能な状況にある。

今後の対応として、同様な岩塊崩落が生じる可能性は否定出来 ないため、固定工や法面保護工による崩落防止対策が必要と考え られる。崩壊の素因としては、元々亀裂・節理が発達した岩盤が 急崖付近に分布していることが考えられる。誘因としては、風化 作用の一環として元々の亀裂が次第に拡大し、崩壊に至ったので はないかと考えられる。九州北部西端は、地震等が少ない地域で はあるが、降雨や地震等をきっかけに、更なる崩落が発生する事 が危惧される。さらに図 4.2.2-3 に示すように、崩壊箇所直下の沿 岸部に存在する小丘は、崩壊箇所付近が地すべり的に滑動した痕 跡である可能性が考えらえることから、沿岸部の再滑動の懸念が あることを想定した調査が望ましい。そのため、残存する岩塊群 の長期的なモニタリングの必要性に対し、常時微動計測や合成開 ロレーダーの活用の可能性が期待される。

なお、レーザー変位計や伸縮計を崩壊頭頂部の岩塊群に複数設 置し、動態観測を継続しているが、今のところ、目立った変状は 確認されていない。現在、残存していた地山から分離した不安定 岩塊群を非火薬剤により破砕する工程にあり、斜面上の転石群と ともに当面被害が懸念される危険因子の除去に取り組んでいる状 況にある。また、地質構造や風化の進行状況を確認するため、背 後の岩盤崩落全体については調査ボーリングやボアホールによる 亀裂状況調査が進められている。

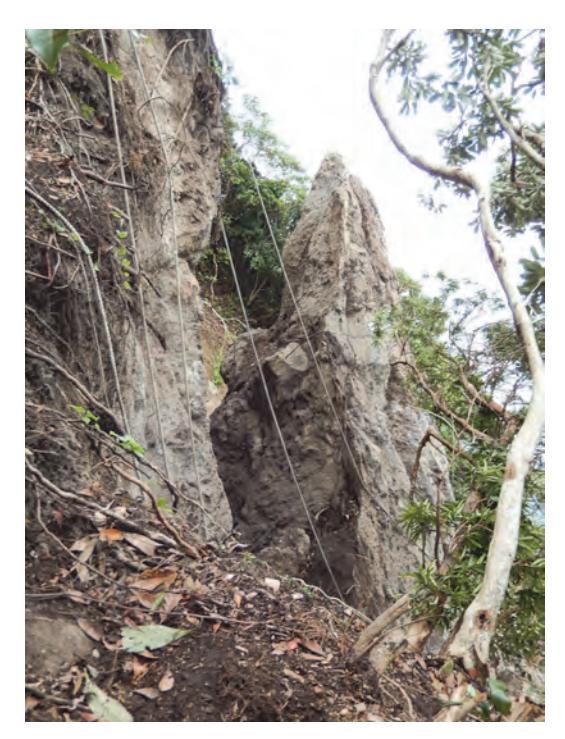
写真 4.2.2-1 崩壊頭頂部の不安定岩塊群

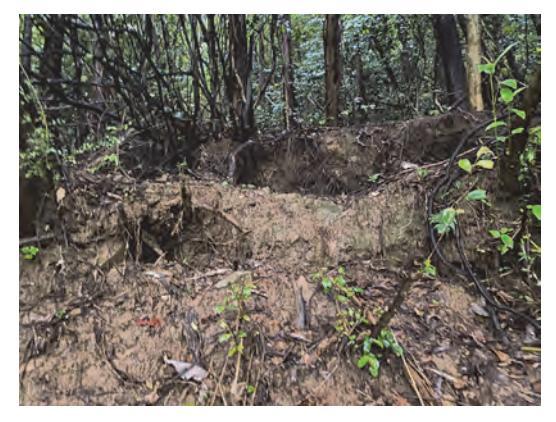
図 4.2.2-5 に示すように、市道の山側斜面が崩壊し、幅約 50~ 60m、高さ約 5~10m に渡り土砂の流出、フトン篭の押し出し等 が生じ、一時通行止めとなった。斜面の肩部には明瞭な段差亀裂 が生じ、冠頂部から見て左翼側では土砂の流失が生じている。こ の箇所は、以前にも崩壊が生じた箇所であろうと推察され、その 時の対策工として前述のフトン篭が設置されている。斜面肩部の 上方には 10~15m 程度の平坦地があり、更にその上方は山林とな っているが、写真 4.2.2-2 に示すように 0.5~1.0m 程度の段差を伴 った滑落崖が存在している。この滑落崖の発生時期は不明である が、滑落面の状況から推察すると、比較的新しい感がある。よっ て、今回生じた崩壊は、単なる斜面崩壊ではなく、滑落崖を頭部 とした地すべりの末端現象である可能性は否定出来ない。災害事 業としては、崩壊として処理されているため、今後新たな変動が 生じないか、注視する必要がある。

写真 4.2.2-2 道路上部山林内の滑落崖の様子

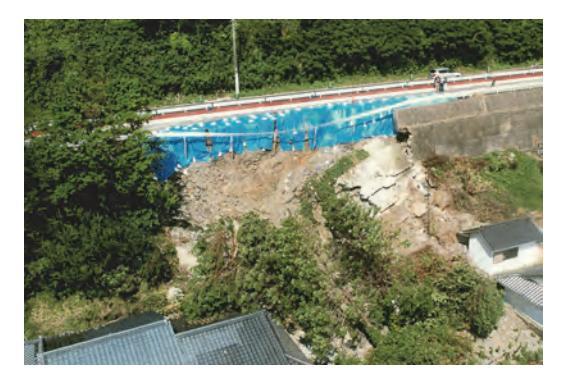
当該地における各所の被害は、7/6~7/13の8日間にわたり断続 的に発生している点が特徴的である。それぞれ道路の海側路肩部 が崩壊している点は共通しており、例えば図 4.2.2-6 の①に対応 する写真 4.2.2-3 の被災箇所においては、路面のクラックや路肩の 付帯構造物と舗装部との目地開きからの道路表層流や、地下水の 盛土部への流れ込みが土砂の脆弱化を招き、崩壊に至ったものと 考えられる。その他の個所においても同様の傾向が確認されてお り、周辺では当時連続雨量が 100~300mm 程度に達していたこと からも、相当量の降雨に対する対応が必要と考えられる。

特に当該地周辺は、地すべりによる道路を含む地形全体の押し 出しや盛土部の圧密沈下や地下水等による土砂流出に対し、経年 的に舗装面の目地形成が、今回のような被害を招きやすい要因と して考えられることから、日常の点検や維持補修の頻度について

写真 4.2.2-3 路肩崩壊状況例(長崎県資料より)

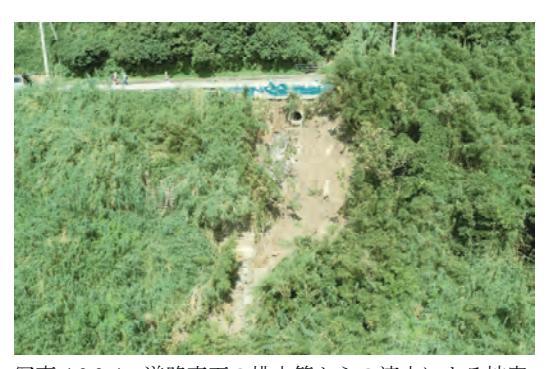
写真 4.2.2-4 道路直下の排水管からの流水による被害 (長崎県資料より)

検討することが望ましい。また,写真4.2.2-4 に示すような道路直下の山側からの排水管についても,路体の経年的な浸 食が生じないような排出孔の取り回しの検討や出水期の接続部からの漏水の有無の確認など,付帯構造物としての継続 的な維持管理も必要と考えられる。

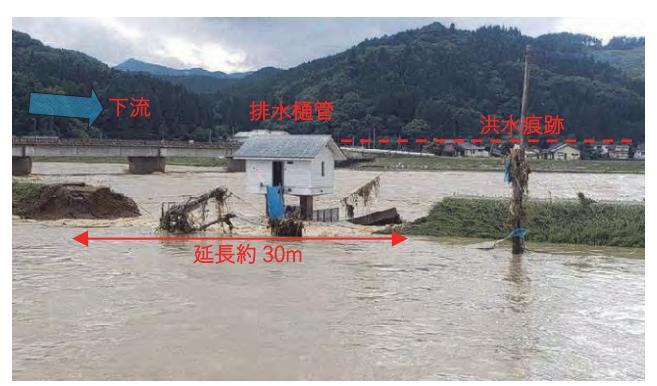
球磨川右岸 56k400 付近の堤防崩壊後の状況を写真 5.1.1-1 に,崩壊箇所を図 5.1.1-2 に示す。堤防崩壊箇所は八久保排 水樋管周辺に位置しており,約 30m に渡り崩壊が生じた。また,堤防の洪水痕跡は堤防天端より 2~3m 程度高い位置 に残されている。図 5.1.1-3 の治水地形分類図に示す通り,崩壊箇所は段丘面と低地の境界付近の低地部氾濫平野及び旧 河道に位置している。このことから,洪水時に越水した河川水は,低地部を流れて崩壊箇所のすぐ下流に位置する段丘 面にぶつかることで,この場で乱流が生じた可能性が考えられる。また,現地調査にて写真 5.1.1-2 に示す通り天端のア スファルト舗装が川表側に流出していることを確認した。このことから,越水時には決壊に至らずその後の逆越流によ り崩壊した可能性が考えられる。加えて,図 5.1.1-2 の崩壊箇所付近の地盤高に示す通り,崩壊が生じた場所の標高は付 近と比較しても 2~3m 程度低い箇所に位置しており,洪水後の引き戻し時に水流が集中し易い場所であることがわかる。 これらのことが崩壊した要因として断定することはできないが,崩壊箇所は地形的に条件の悪い箇所であったことは確 実である。また,崩壊箇所には樋管が設置されており,樋管施工時の堤体土転圧不足や埋め戻し材の影響も崩壊要因と して考えられる。

写真 5.1.1-1 R56k400 における堤防崩壊の状況 (国土交通省報道発表資料<sup>1)</sup>に加筆)

γ線探査結果を表 5.4.3-2 にまとめた。γ線測定結果図を,図 5.4.3-5 に示す。各測線の断裂の出現状況を写真 5.4.3-4 に 示す。北西方向に断裂 F (断裂幅:0.4m,走向:N50°W)を確認した。それにほぼ直交する方向に断裂 E (断裂幅:0.4m, 走向:N42°E) を検出し,両断裂の交差点付近で堤防は崩壊している。

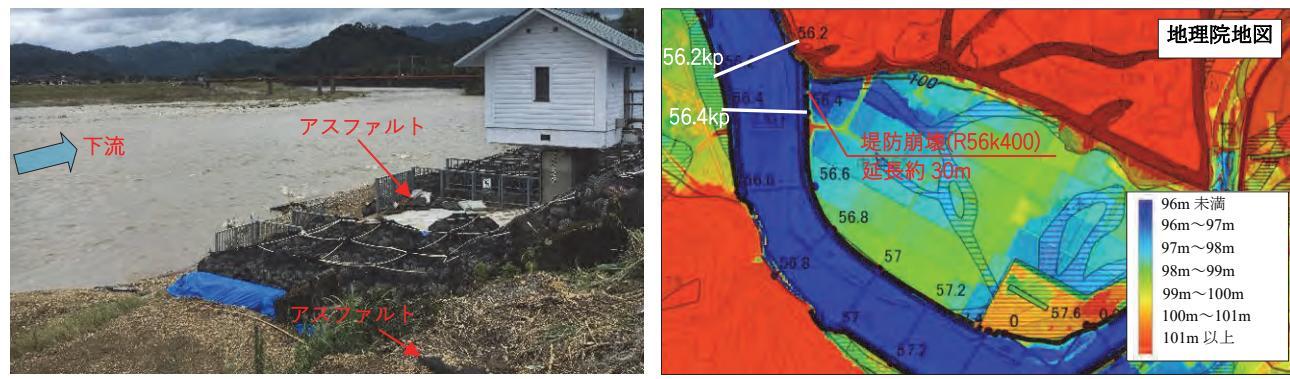
写真 5.1.1-2 R56k400 における川表に流出したアスファルト

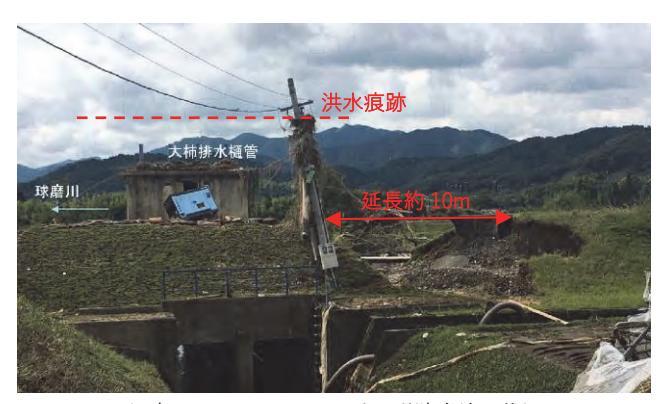
球磨川左岸 55k 付近の堤防崩壊後の状況を写真 5.1.1-3 に,崩壊箇所を図 5.1.1-4 に示す.堤防崩壊箇所は大柿排水樋 管に位置しており、約 10m に渡り崩壊が生じた。また、堤防の洪水痕跡は堤防天端より 3~4m 程度高い位置に残され ている。図 5.1.1-4 の治水地形分類図に示す通り,崩壊箇所は山地と段丘の境界付近の段丘部分の浅い谷に位置している。 また, 現地調査にて写真 5.1.1-4 に示す通り天端のアスファルト舗装が川表側に流出していることを確認した。加えて, 図 5.1.1-5 の崩壊箇所付近の地盤高に示す通り,崩壊が生じた場所の標高は付近と比較しても 2~3m 程度低い箇所に位 置している。以上より,L55k で見られた特徴は R56k400 と全く同様であり,崩壊した要因には周辺との標高差が大き いことや、樋管敷設による影響等が考えられる。

写真 5.1.1-3 L55k における堤防崩壊の状況 (国土交通省発表資料2)に加筆)

γ線探査結果を表 5.4.3-1 にまとめた。γ線測定結果図を,図 5.4.3-3 に示す。各測線の断裂の出現状況を写真 5.4.3-3 に示す。北西方向に断裂 D (断裂幅:0.4m,走向:N50°W)を確認した。それにほぼ直交する方向に断裂 C (断裂幅: 0.4m,走向:N30°E)を検出し、両断裂の交差点付近で堤防は崩壊している。

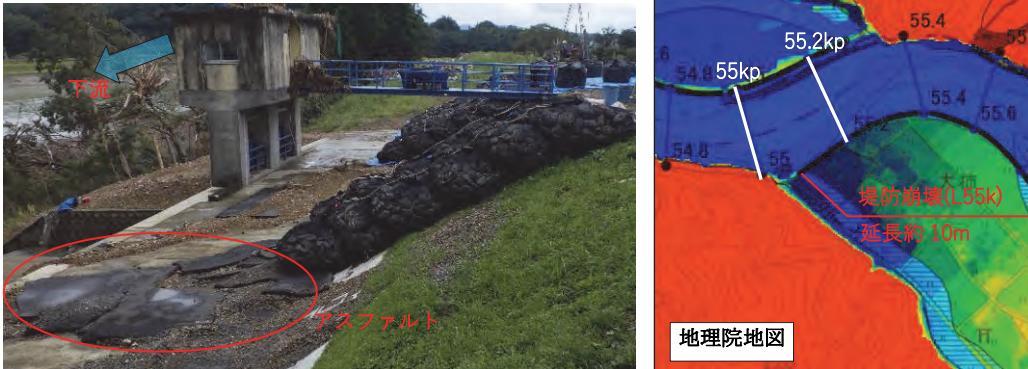
写真 5.1.1-4 L55k における川表に流出したアスファルト

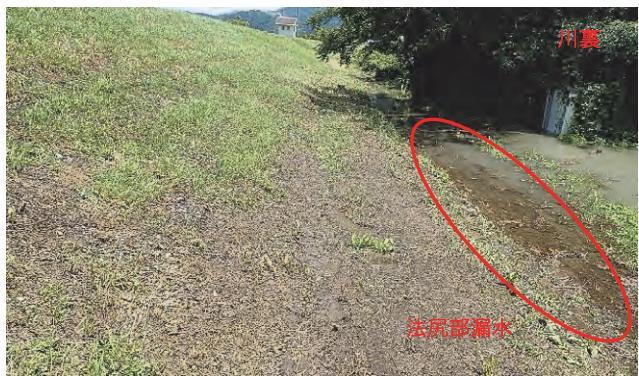
球磨川左岸 6k200 付近堤体漏水状況を写真 5.1.1-5, 5.1.1-6 に示す。また,堤体漏水が生じた際の河川水位の状況を写 真 5.1.1-7 に示す。漏水被害は川裏法尻に見られ、延長約 30m に渡って発生した。写真 5.1.1-7 に示す通り、高水敷は完 全に河川に浸かっており、堤防天端 2m 下付近まで水位が達していた。これは、この場所の計画高水位とほぼ同等の高 さである。漏水が生じた箇所を図 5.1.1-6 に示す。漏水が生じた箇所は微地形分類上旧河道に位置している。また,図 5.1.1-7 に当該箇所の堤防地層横断面図を示す。表層基礎地盤はN値の小さい軟弱な沖積砂層 As が層厚 3m 程度分布し、 以深は N 値の大きい沖積砂礫層 Ag が分布している。恐らくこの沖積砂層 As が旧河道堆積物であると考えられるが, 出水時には沖積砂層 As あるいは堤体土層 B内に浸透し、堤体川裏法尻で漏水が生じたものと考えられる。

写真 5.1.1-5 L6k200 における堤体漏水状況 (八代河川国道事務所より提供写真に加筆)

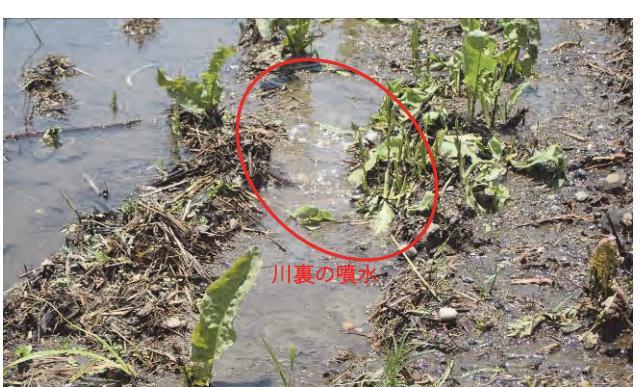
写真 5.1.1-6 L6k200 における堤体漏水状況 (八代河川国道事務所より提供写真に加筆)

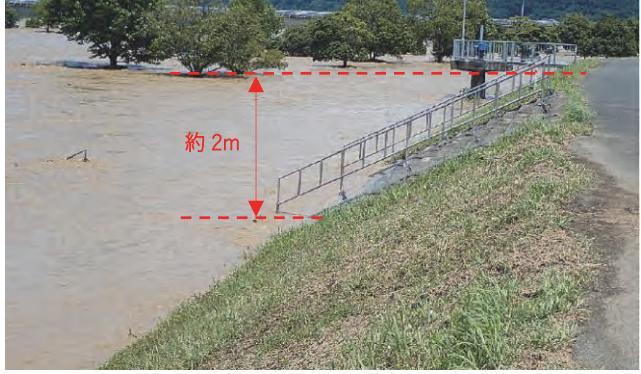
写真 5.1.1-7 L6k200 における川裏河川水位の状況 (八代河川国道事務所より提供写真に加筆)

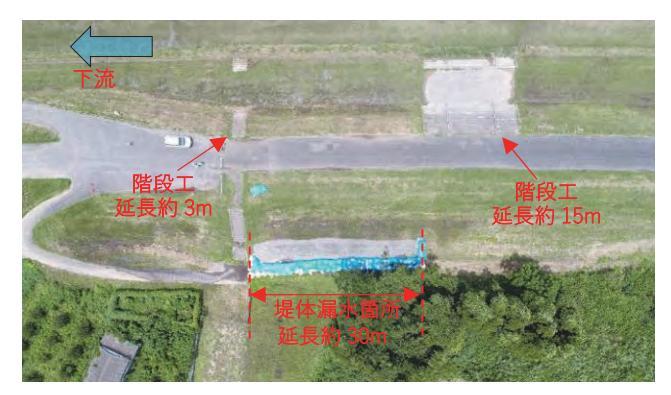
堤体被害箇所は、写真 5.1.1-8 に示すように砕石及び土納による押え盛土工にて応急復旧がされている。この写真で興 味深いのが、漏水被害は延長約30mに渡って発生したが、その区間の上下流川表に階段工が敷設されていることである。 特に、上流の階段工は延長15mと長く、漏水被害はちょうど階段との接続部から生じていることがわかる。このことか ら、階段工が護岸工の役割を果たし漏水被害を抑止した可能性が考えられる。また、逆に階段工が止水効果を発揮した ことで、下流側の堤体内浸水を助長した可能性も考えられる。当然、図 5.1.1-7 で示した通り当該箇所の表層基盤は透水 層から成るため、階段工による止水効果は完全なものでは無く堤体下部から回り込むにようにして流入していたと考え られる。しかし、少なくとも堤体法面からの浸水は抑止できており、このわずかな外力の違いが漏水被害の有無の違い を分けた可能性は十分に考えられる。

写真 5.1.1-8 L6k200 における応急復旧状況 (八代河川国道事務所より提供写真に加筆)

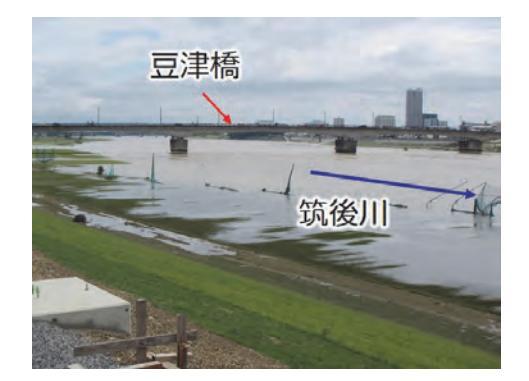
図 5.2.1-2 および図 5.2.1-3 は、筑後大堰のある福岡県と佐賀県の県境付近(筑後川 24k500 付近)の7月11日午前の 状況を示したものである。高水敷にはまだ流入した河川水が残っており、堤防の被覆ブロックには、浮遊物が張り付い たような痕跡水位確認された。付近の住民によると7月8日の午前中に最高水位に到達したとのことである。久留米市 街にも近く、河川断面が大きな筑後川中流域においても、ピーク時にはかなり高い河川水位であったことが推察される。

図5.2.1-2 高水敷の被害の様子(筑後川24k500右岸)

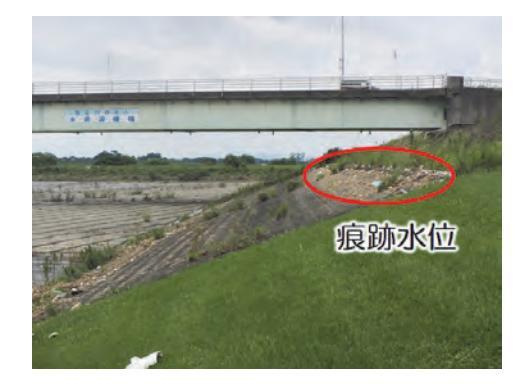
図5.2.1-3 痕跡水位の様子(筑後川24k500右岸)

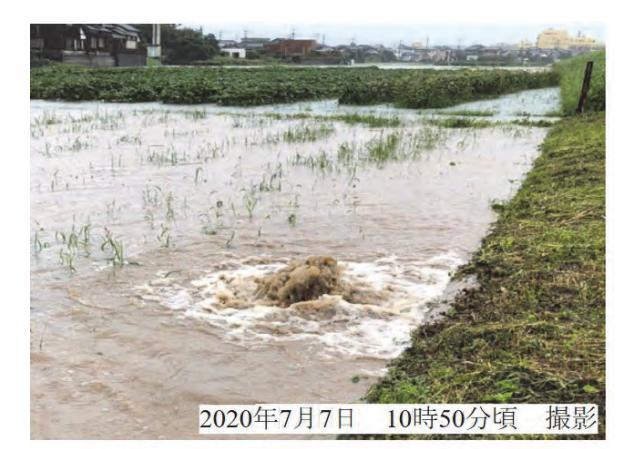
7月7日の10時50分頃,39k600付近の堤内側の堤防法尻周辺において,図5.2.1-5に示すようなパイピング(漏水)の発生が確認された。同日21時頃までに、漏水の噴出口に土のうを積んで水を溜め、河川水位と漏水噴出口との水位差を小さくすることで、水の噴出を抑えるための応急対策工事(月の輪工)が実施された。7月9日には、土被り圧を上げるため、被災箇所周辺に砕石試料の敷設が行われた(図5.2.1-6)。

図 5.2.1-5 パイピング(自噴)の様子 (提供:国土交通省)

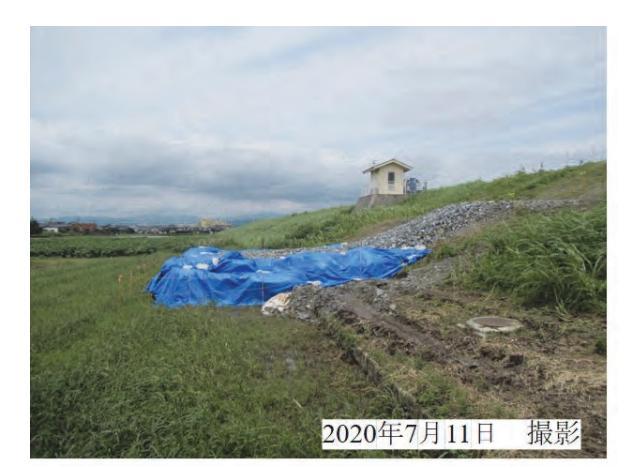
図 5.2.1-6 応急復旧の様子

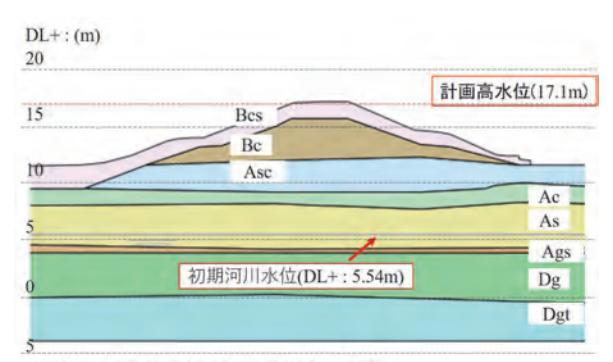
図 5.2.1-9 被災箇所における堤体・基礎地盤の断面図 4)

図 5.2.1-9 にパイピング発生箇所(39k600+10 付近右岸側)周辺の推定される堤体・基礎地盤断面図を示す。堤体土は、砂質土層(Bcs)および粘性土層(Bc)から構成されている。また、堤内側の表層付近には、砂質粘性土層(Asc)および沖積粘性土層(Ac)が堆積している.さらにその直下には、堤外側から堤内側まで透水性の高い沖積砂質土層(As)、沖積礫混じり砂層(Ags)、洪積礫質土層(Dg)が連続して堆積している.堤内側の法尻付近において、透水層の上層に、透水性の低い被覆土層が存在する場合は、透水性地盤に発生する揚圧力によって、パイピング破壊が発生する可能性が指摘されており、安全性照査を行うことが推奨されている<sup>3</sup>。

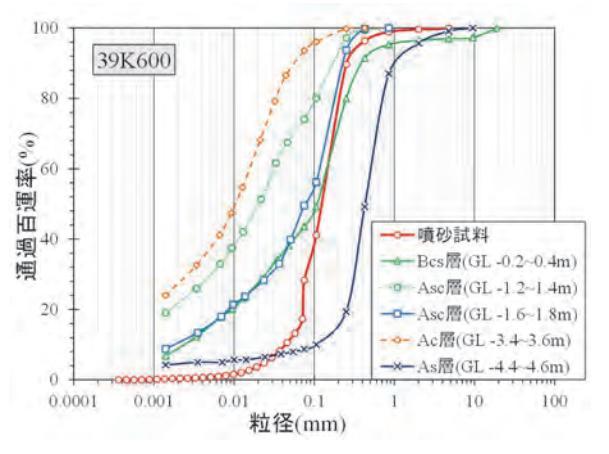
図 5.2.1-10 噴砂試料と対象地層断面の粒径加積曲線 4)

実地盤の被覆層の粒度分布と比較して, 噴砂試料は粒径が大きな右側に粒度分布が位置している。粒径 0.1mm 以上は 被覆層である Asc 層(GL-1.6~1.8m)と近い値を示している。噴砂試料は 7月 24 日に採取しているため, 細粒分につい ては, 被災後の風雨により流出したことなどが考えられる。

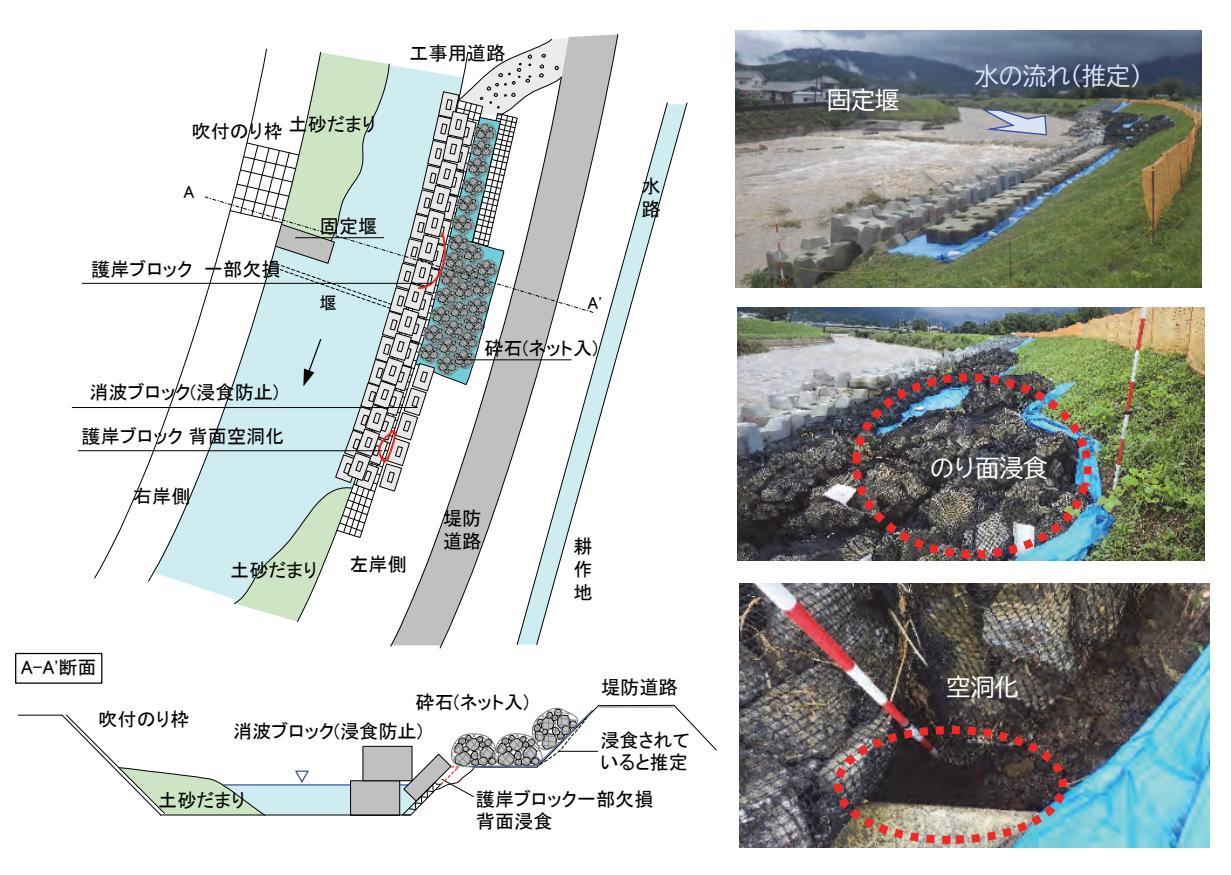
図 5.2.2-4 被災箇所の状況

被災は、低水護岸および堤防表側のり面が損壊したものであり、低水護岸は背面の空洞化と損壊が見られ、堤防表側の り面も流水で浸食されたものと思われる。なお、堤内側の耕作地に変状は認められず、堤防越水はしていないと推測され る。

被災要因について,当該箇所には,固定堰(上川原堰)が設置されていたが,過去または今回の豪雨,河川増水で大半 が損壊したものと思われる。河川湾曲の水衝部にあたる左岸側の堰は完全に破壊されて下流側に流されており,右岸側に 堰の一部と背後の土砂堆積部が残っていた。被災は,残った堰と土砂堆積部による水跳ね効果や河道が狭くなったこと, 河川湾曲と複数の作用が相まって,左岸側堤防に大きな流水エネルギーが集中する状態になり,護岸基礎部の土砂洗堀や のり面の浸食が進み,変状に至ったと推察される。

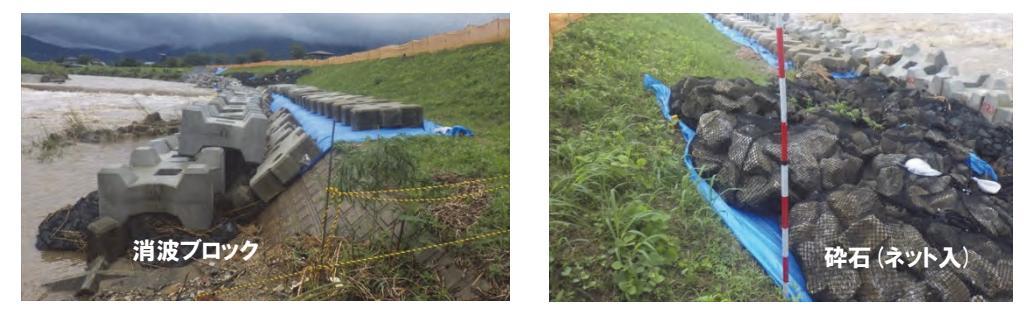
写真 5.2.2-1 被災直後の応急対策

写真 5.2.2-1 に被災直後の現地状況を示す。被災直後は、応急対策として、被災した護岸に沿って消波ブロックを設置 し、二次浸食を防止していた。また、径 50~100cm 程度の砕石をネットで被覆したブロックを多数、高水敷やのり面部 に敷き詰め、緩んだ高水敷~のり面部の表層を重量で押さえるとともに、表層保護を行うことで、さらなる浸食への対策 としていた。

今後は、これに示されているような河道掘削や旧堰の改築、護岸復旧などで本対策を進めていくものと思われる。

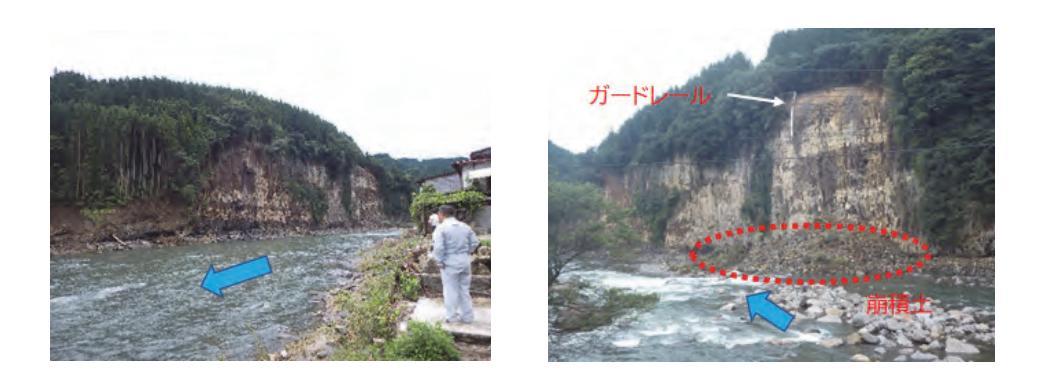
図 5.2.3-5 崩壊状況

崩壊地点は、天ヶ瀬町湯山地先の玖珠川右岸の急崖である。崩壊は急崖上部の道路まで達し、崩壊規模は高さ約30m~40m、延長約300mにおよぶ。急崖の地質は阿蘇4火砕流の溶結凝灰岩であり、柱状節理が発達している。急崖の脚部には阿蘇4火砕流堆積前の表層堆積物層とみられる黒色の地層が分布している。

崩壊は溶結凝灰岩の急崖部分の岩塊の崩落が主体であり、高角度の節理を主因としたトップリング崩壊と想定される。 崩壊要因としては、河川の増水による急崖脚部の浸食発生や、急激に浸透した雨水が溶結凝灰岩と堆積物層の境界から湧 出したことによる不安定化などが考えられる。

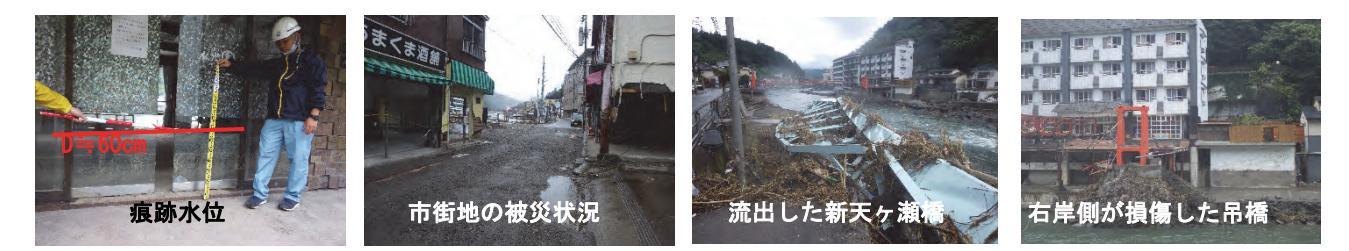
図 5.2.3-7 被災状況

玖珠川沿いに約20軒の旅館や民宿が建ち並ぶ天ヶ瀬温泉地区は、7月7日早朝に玖珠川が氾濫し、全域に渡る浸水被 害が発生した。また、玖珠川に架かる新天ヶ瀬橋は増水により支承部上部が流出し、成天閣吊橋も右岸側の床板が流され るなどの損傷を受けた。ただし、今回調査した天ケ瀬地区の橋梁部基礎については、洗堀等の被害は確認されなかった。 氾濫時の浸水水位は、調査時に確認できた痕跡から判断し、道路表面上60cm 程度と推定される。

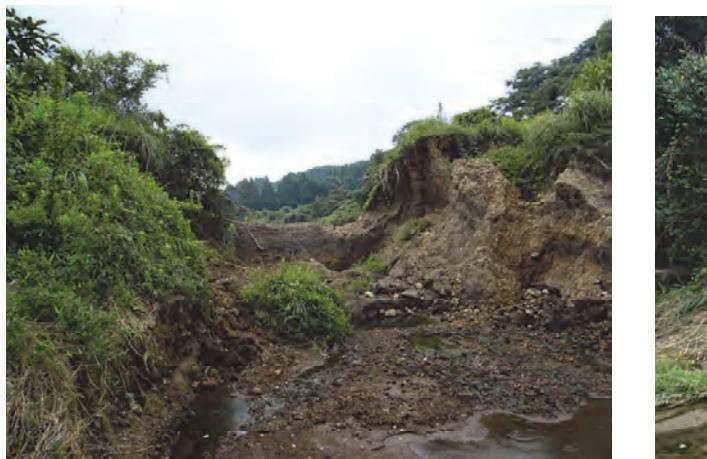
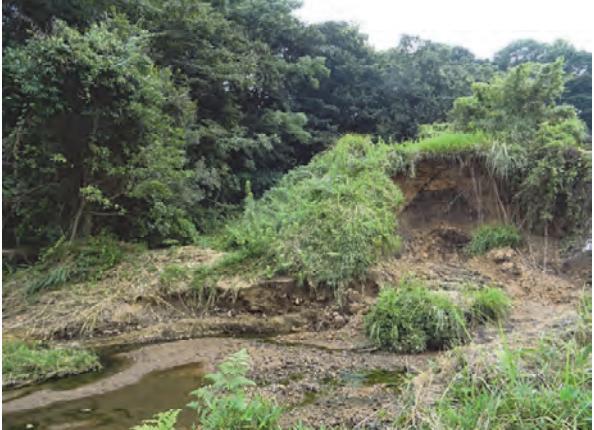
写真 5.3-1 中ノ池の堤体の被害状況

大分県では、杵築市内の農業用ため池で、決壊や破損など3箇所の被害が発生した。図5.3-1は、堤体の崩壊が確認さ れた中ノ池の位置を示したものである。写真5.3-1は、破堤箇所の外観と堤体断面の様子を示しているが、調査結果によ ると、中ノ池では幅約20mにわたり崩壊しており、天端付近の植生から越流跡を確認することができなかった。また破 堤後の堤体断面下部では、木製の底樋が露出しているのが確認されている。以上のことから、堤体は、貯留された水が越 流することなく破堤した可能性が高い。ため池の水位が長時間高かった可能性があり、堤体内に何らかの水みちが発生し、 堤体土が流出し、崩壊したものと推察される。

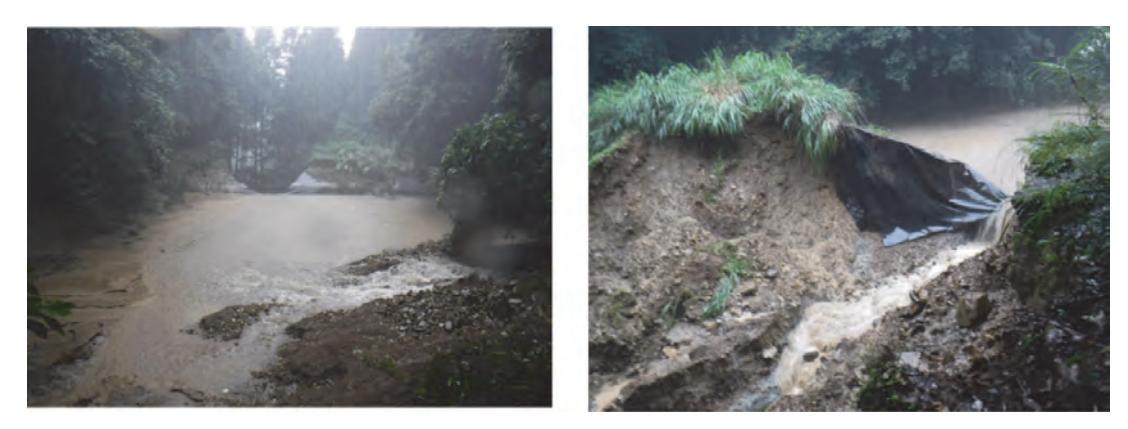
(a) ため池 A の被害状況

図 5.3-2 に熊本県における被災ため池の位置図を示す。熊本県全域で5箇所のため池が被災した。芦北町および津奈木町に被害が集中した。表 5.3-1 に5箇所の被災ため池の緒言および被害状況の概要を示す。写真 5.3-2 に示すように、ため池 A では堤体が決壊した。また、ため池 C では堤体の洗堀が生じた。その他のため池では、上流からの土砂流入や堤体の一部陥没が生じた。

図 5.3-3 は、上記の 5 箇所のため池直上の XRAIN 雨量データを比較した結果である。ため池 E を除く 4 箇所のため池 は、ほぼ同じ降雨を記録している。表 5.3-1 より、ため池 A とため池 C の堤体の規模は同程度であり、流域比はため池 C の方が大きい。にもかかわらず、両ため池の被害に差が生じたのは、築造年代やため池の整備状況が異なっていることが影響したと推察される。

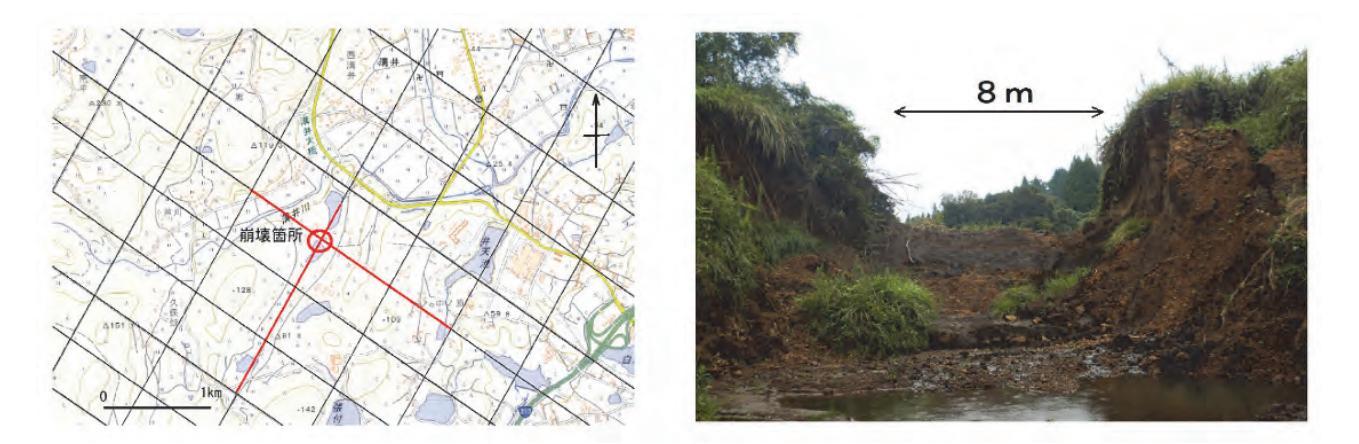
図 5.4.2-1 堤防崩壊箇所付近の断裂分布図(左)とため池堤防崩壊(崩壊幅:8m)

堤防が崩壊したため池は、北北東方向に延びる丘陵地の谷部に位置し、周辺には農業用ため池が点在する。ため池付近の地質は、第四紀チバニアンの岩屑なだれ堆積物である。令和2年7月豪雨によって、右岸側堤防が幅8mにわたって崩壊したものの越水は確認されていない(図 5.4.2-1)。ため池堤防崩壊状況を、写真 5.4.2-1に示した。

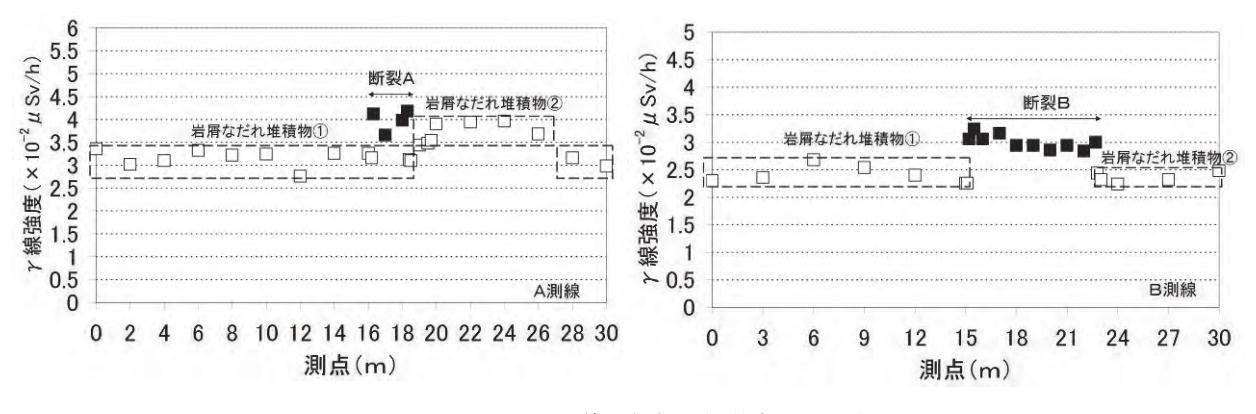
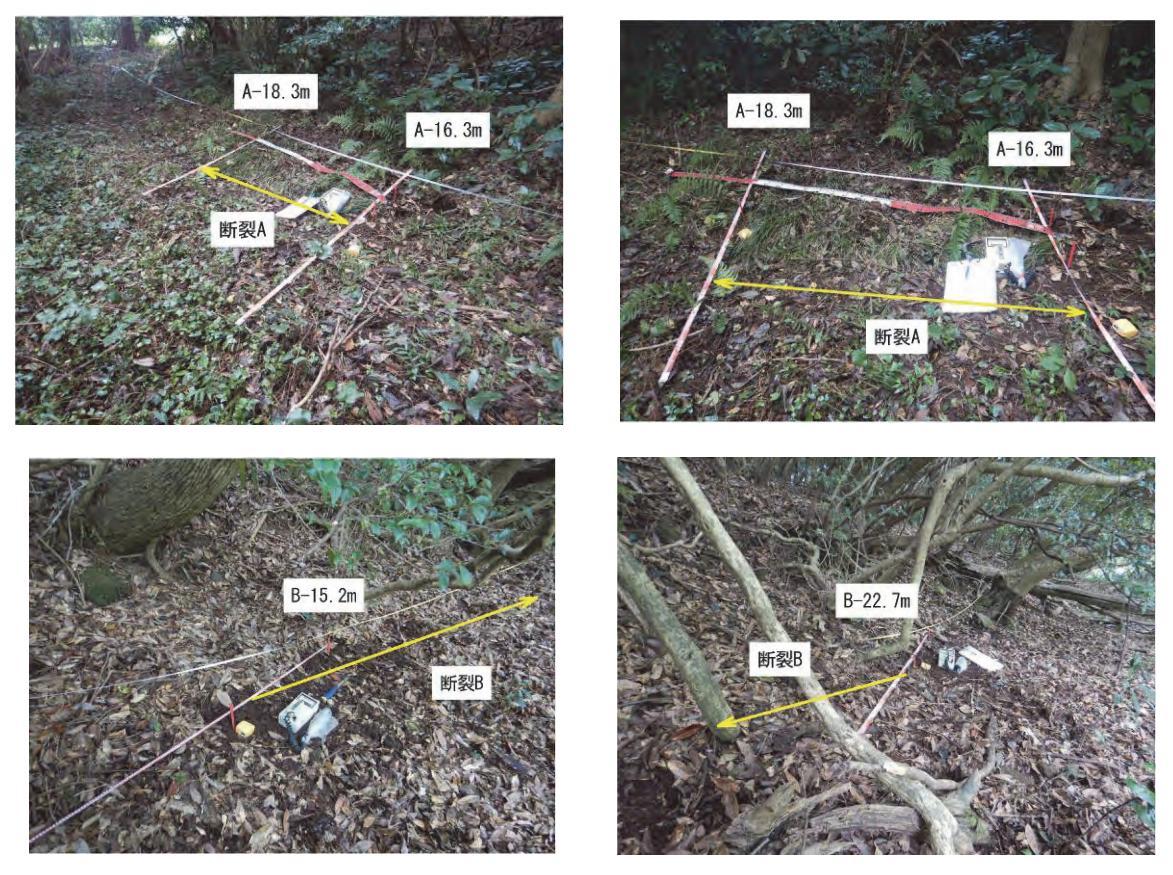
写真 5.4.2-2 断裂 A および断裂 B の断裂幅の規模と方向(杵築市のため池)

γ線探査結果を表 5.4.2-1 にまとめた。γ線測定結果図を,図 5.4.2-3 に示す。各測線の断裂の出現状況を写真 5.4.2-2 に示す。西北西方向に断裂 A (断裂幅:1.9m,走向:N55°W)を確認した。それにほぼ直交する方向に断裂 B (断裂幅: 1.3m,走向:N30°E)を検出し、両断裂の交差点付近で堤防は崩壊している。

ため池堤防崩壊箇所において、断裂交差点付近の基礎地盤(岩屑なだれ堆積物)に共役関係の開口亀裂,崩壊した堤防 側面に鉛直方向の開口亀裂が認められた(写真 5.4.2-3)。この事象から,基盤漏水が発生したと推定される。

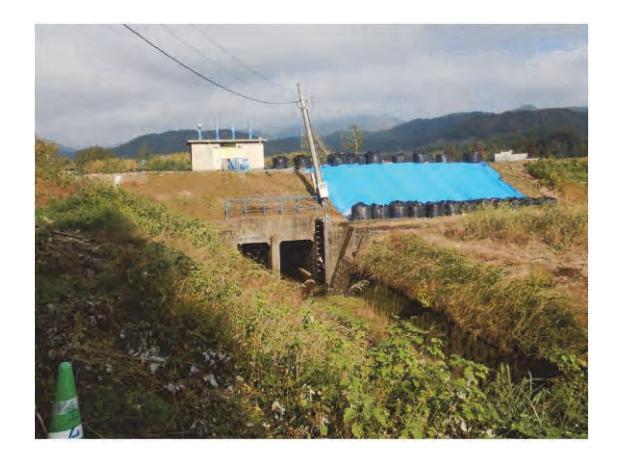
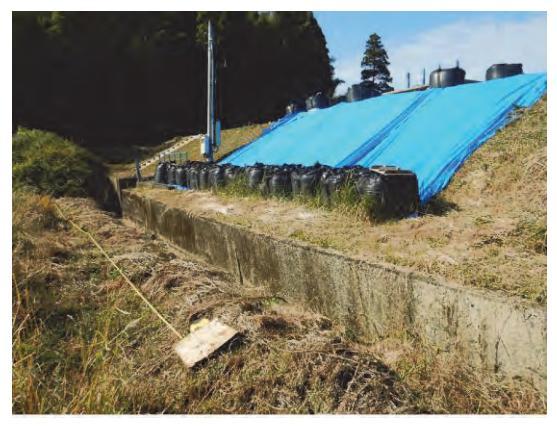
写真 5.4.3-1 河川堤防の崩壊状況,崩壊幅約 10m(堤防崩壊①)

令和2年7月豪雨では、球磨川左岸55k000(堤防崩壊①)と球磨川右岸56k400(堤防崩壊②)において、堤防が崩壊 した。(図5.4.3-1)。河川堤防崩壊状況を、写真5.4.3-1と写真5.4.3-2に示した。

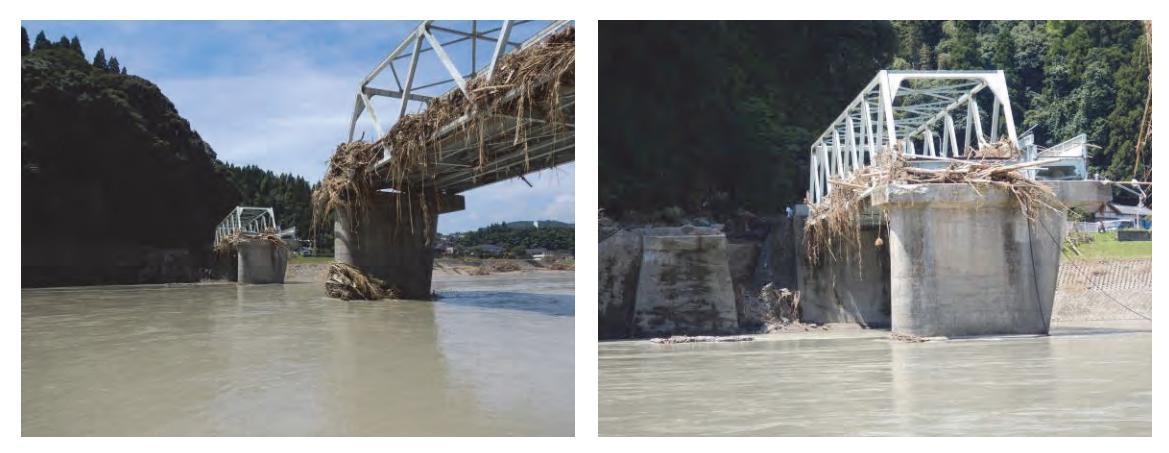
人吉盆地の球磨川を跨ぐ西瀬橋(写真 6.1-1, 4 連鋼トラス橋: 1967 年建設)付近では、沖積平野が広がり今回豪雨の 球磨川浸水域となっている。左岸側に阿蘇-4 火砕流堆積物の溶結凝灰岩と人吉層の固結シルトが分布する(図 6.1-1)。橋 梁支持層は、その固結シルトの硬質部分と推定される。1 径間のみの流出であり、残存した下部工を活用して、組み立て 式の仮橋が仮設された。熊本県から権限代行した国交省により災害から2ヵ月後の9月4日に応急復旧されている。

写真 6.1-1 西瀬橋の被災状況(2020 年 7 月)

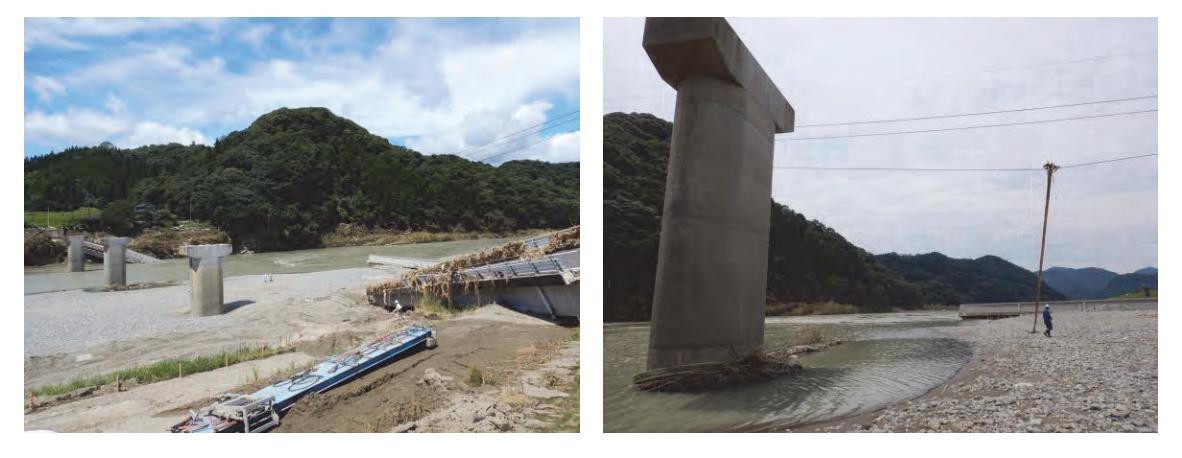
人吉盆地の西側下流域の球磨川を跨ぐ沖鶴橋(写真 6.1-5, PC 橋: 1983 年建設)は、両岸に肥薩火山岩類が分布し、川幅は比較的広い(図 6.1-1)。上部工は流出したが、下部工は残存している。

写真 6.1-5 沖鶴橋の被災状況(2020 年 7 月)

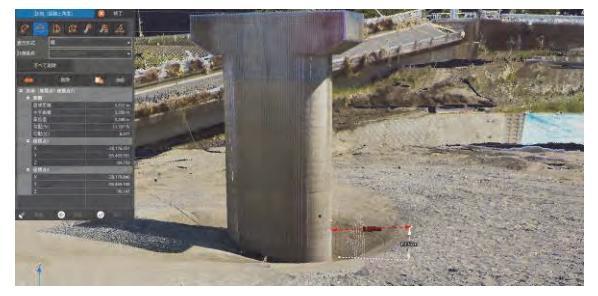
写真 6.1-6 3D スキャナー画像

上部工が流出した沖鶴橋では、高水敷の橋脚周りにおい て、特徴的な洗堀がみられた。そこで、近年建設業界でも 普及が進みつつある 3D レーザースキャナーを用いて、洗 堀状況の把握および調査位置選定の打ち合わせとして活 用できる地表データを取得した(写真 6.1-6)。その結果を もとに調査位置等をリモート(Web 会議等)にて協議した ほか、洗堀事例の重要な記録を残すことができた。

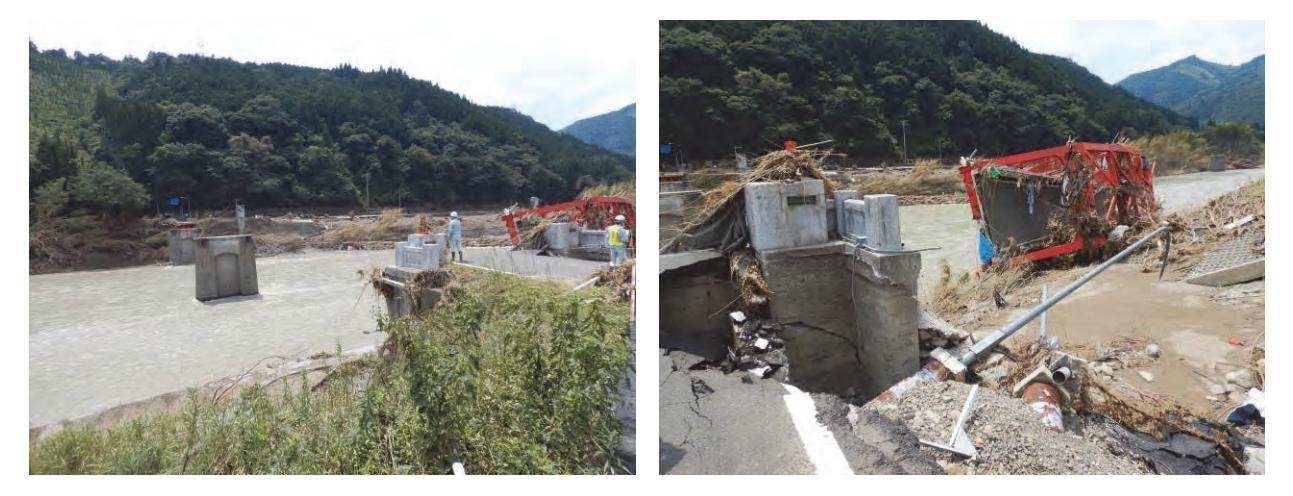
相良橋(写真 6.1-7, トラス橋: 1935 年建設)を境として下流側には四万十帯の白亜紀付加体である硬質な砂岩主体層 が分布する(図 6.1-1)。浸水被害域の最下流部の渡地区(図 6.1-1 の No.10 相良橋付近)を境として、下流側には四万十 帯の白亜紀付加体である硬質な砂岩主体層が分布し、これより下流域では急激に川幅が狭くなり、浸水原因のひとつと考 えられる(図 6.1-1)。渡地区で浸水深は最大となり約 10m となった。

写真 6.1-7 相良橋の被災状況(2020 年 7 月)

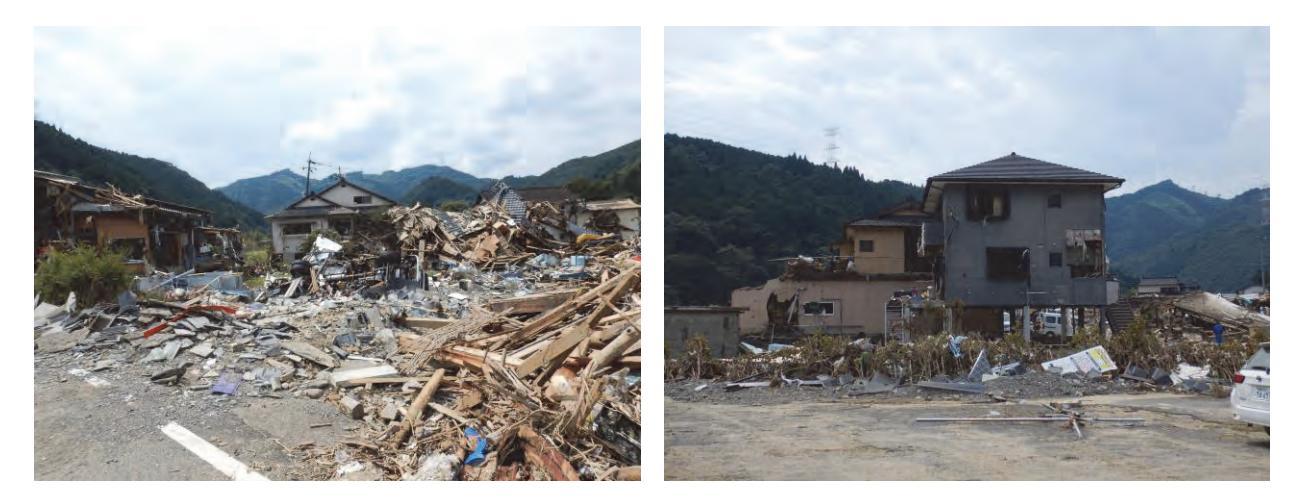
渡地区の球磨川沿いの被災状況をみると,1階を駐車場とする3階建家屋が屋根付近まで浸水している(写真 6.1-8)。 増水後に避難することはほぼ不可能であり、増水前の早期避難体制の重要性が再認識された。また死者14名となった特 別養護老人ホーム「千寿園」も渡地区に位置している。

写真 6.1-8 渡地区被災状況 (2020 年 7 月)

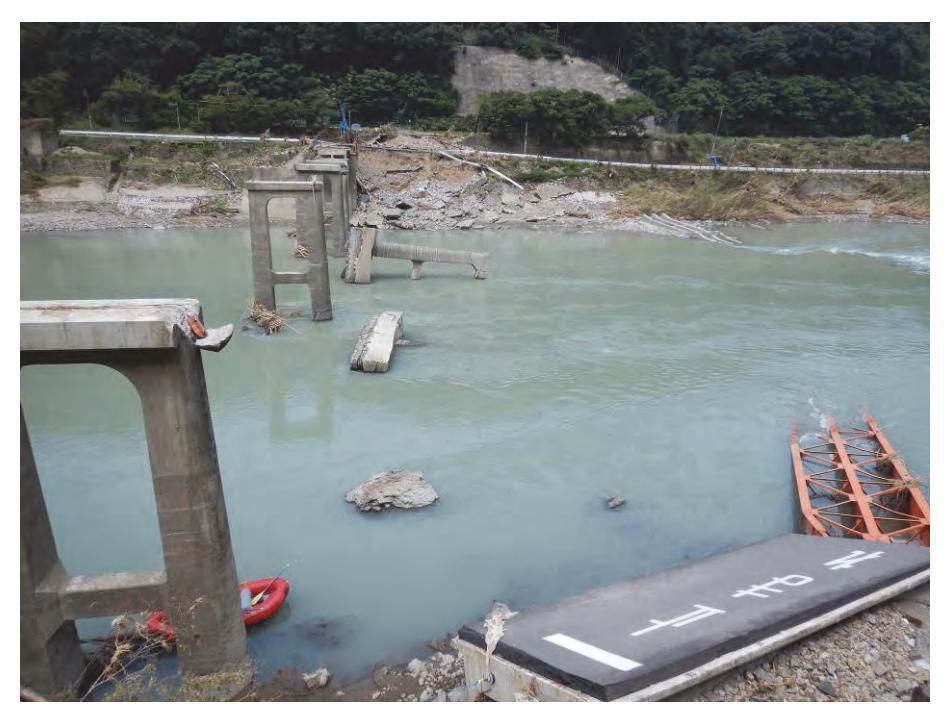
球磨村の神瀬橋(写真 6.1-9~6.1-11, 2 径間 RC 橋+2 径間鈑桁橋: 1934 年建設)は、上部工が左岸側の1 径間を残し、 すべて流出した。下部工も一部フーチングごと傾倒している。秩父帯ジュラ紀付加体が分布し、硬質な砂岩が主に分布す る。傾倒したフーチング基礎の下面には硬質な砂岩が付着し直接基礎であったと推測される(写真 6.1-11)。地盤は良好 であり支持力は問題ないが、豪雨による水平力には耐えられなかったことが被災原因として想定される。

写真 6.1-9 神瀬橋の被災状況(2020 年 8 月)

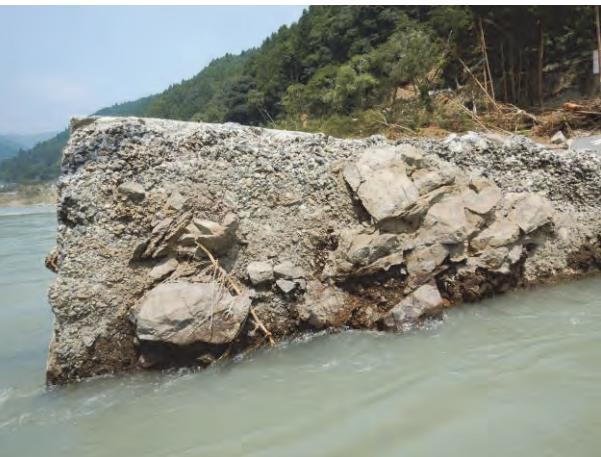
写真 6.1-11 傾倒する橋脚の基礎底面に付着する硬質砂岩 (直接基礎であったと推測される)

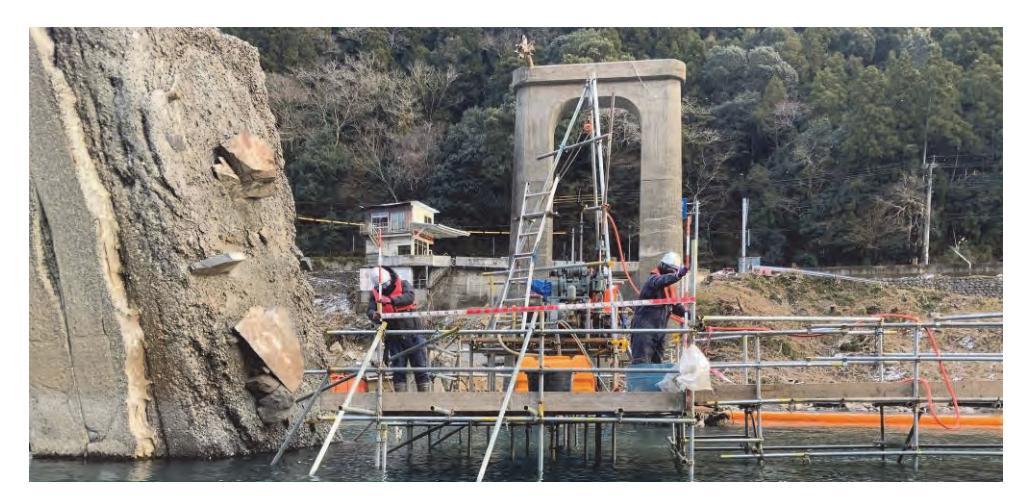
渇水期に河川内で実施したボーリングでも河床よりすぐに岩盤を確認できた(写真 6.1-12)。

写真 6.1-12 水位低下後の渇水期に河川内でボーリングを実施(2021 年 1 月)

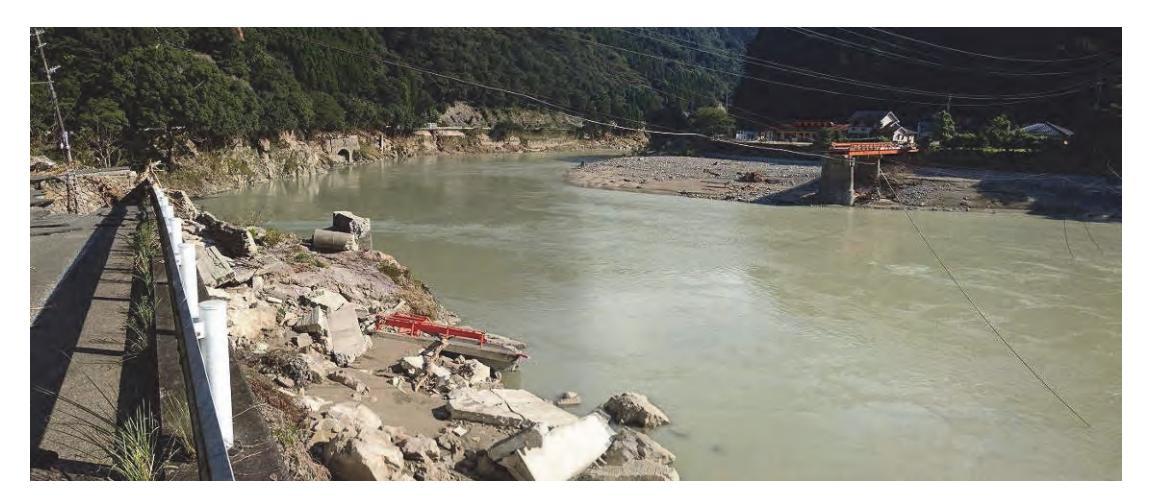
八代市坂本町に位置する深水橋(写真 6.1-13, ランガーアーチ橋: 1966 年建設)は、アーチ部の上部工が流出した。 左岸側下部工は残存しているが、右岸側のそれは、コンクリート躯体が根本から倒壊していた。地質条件としては、右岸 側は露岩し、黒瀬川帯のペルム紀~三畳紀の硬質砂岩が分布する(写真 6.1-14)。左岸側の橋脚および橋台付近は河川中 央に近く、河川堆積物の玉石砂礫が比較的厚く堆積している(写真 6.1-15)。また、対象地では、左岸側高水敷の浸食や 再堆積が発生し、豪雨前から地形が大きく変化し、橋梁周りの洗堀や根入れ深さがかわっていた可能性があった。そこで、 現地状況(現況と地形)の把握と、調査位置の選定等を検討するために、ドローンによる写真測量を実施した(写真 6.1-16)。

写真 6.1-13 深水橋の被災状況(2020 年 8 月)

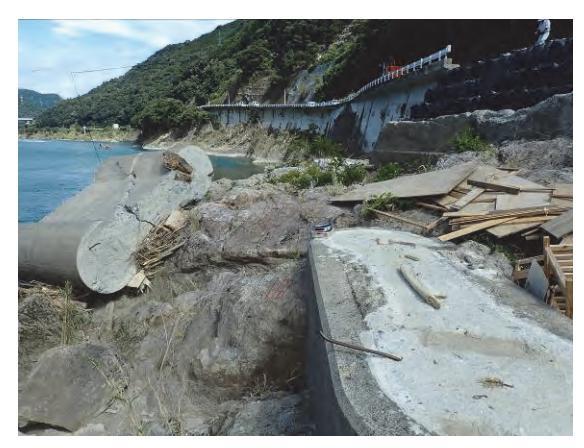
写真 6.1-14 深水橋の右岸側の橋台付近 チャート質の砂岩が分布する。基礎底面に岩塊が付着。
