特別セッション 会長特別委員会「平成30年7月豪雨
を踏まえた豪雨地盤災害に対する地盤工学の課題」
第54回地盤工学研究発表会 2019年7月17日 大宮

斜面の被害-提言と報告

愛媛県の事例

愛媛大学

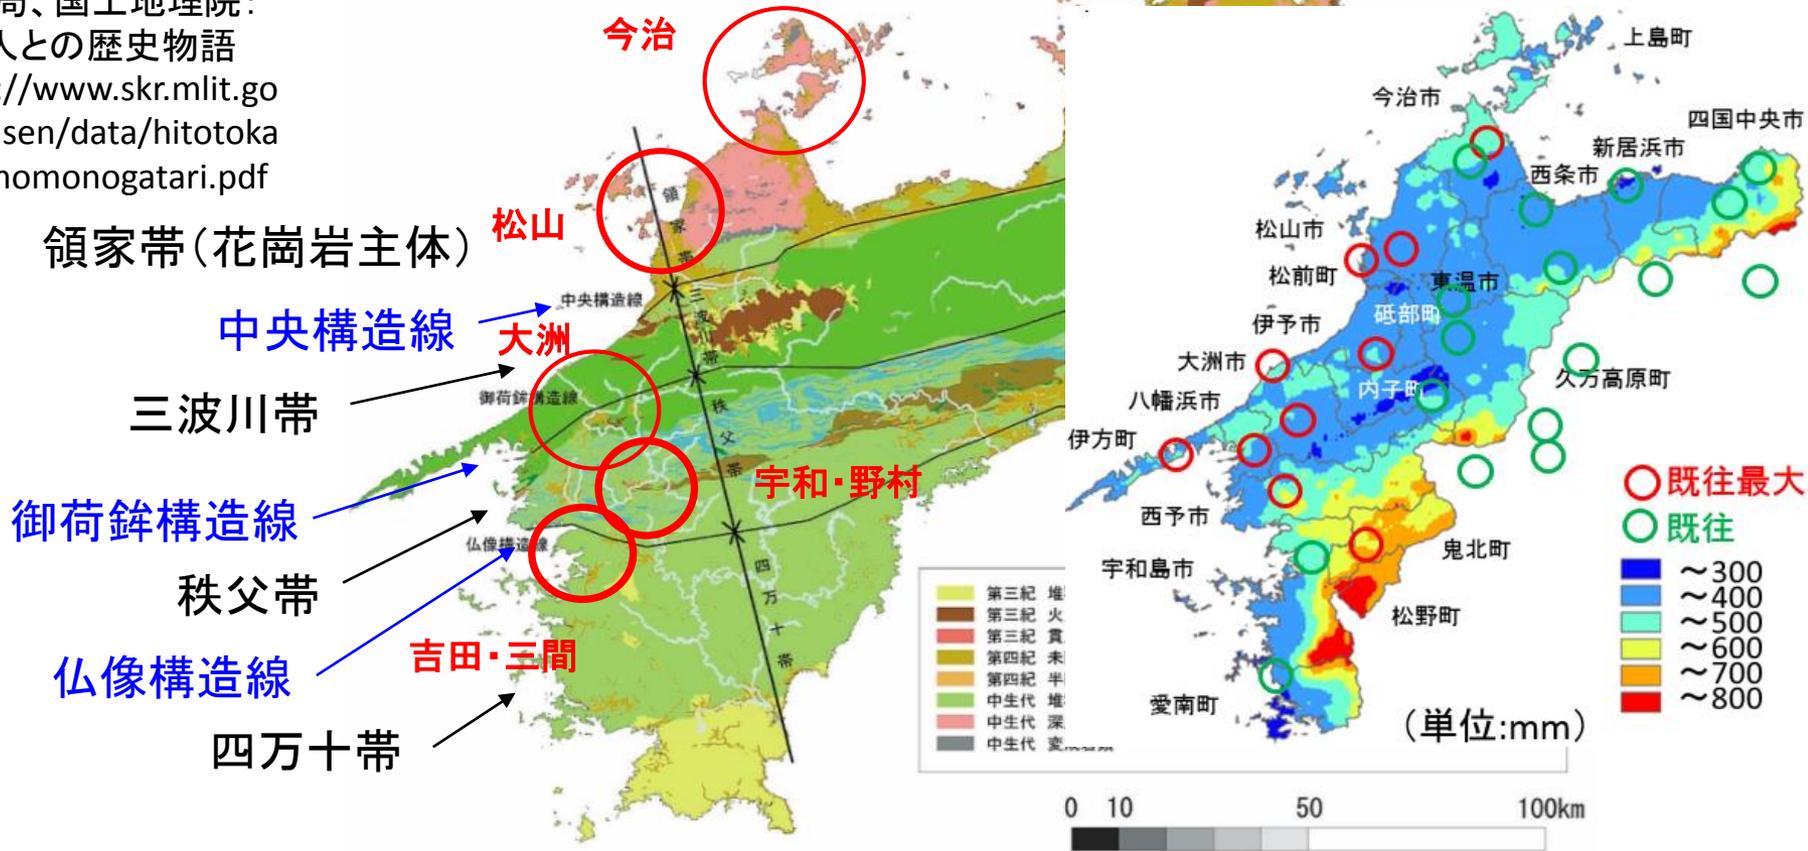
四国地方の地質と主な被災地

四国地方は中央構造線より北側（瀬戸内海側）の内帯と南側の外帯に分けられ、外帯は御荷鉾構造線、仏像構造線により三波川帯、秩父帯、四万十帯に分けられる。今回の豪雨災害では、**四万十帯、領家帯で災害が多いが全ての地質帯で災害が発生**。少雨地域を中心に**既往最大を記録した地域**で災害が集中。

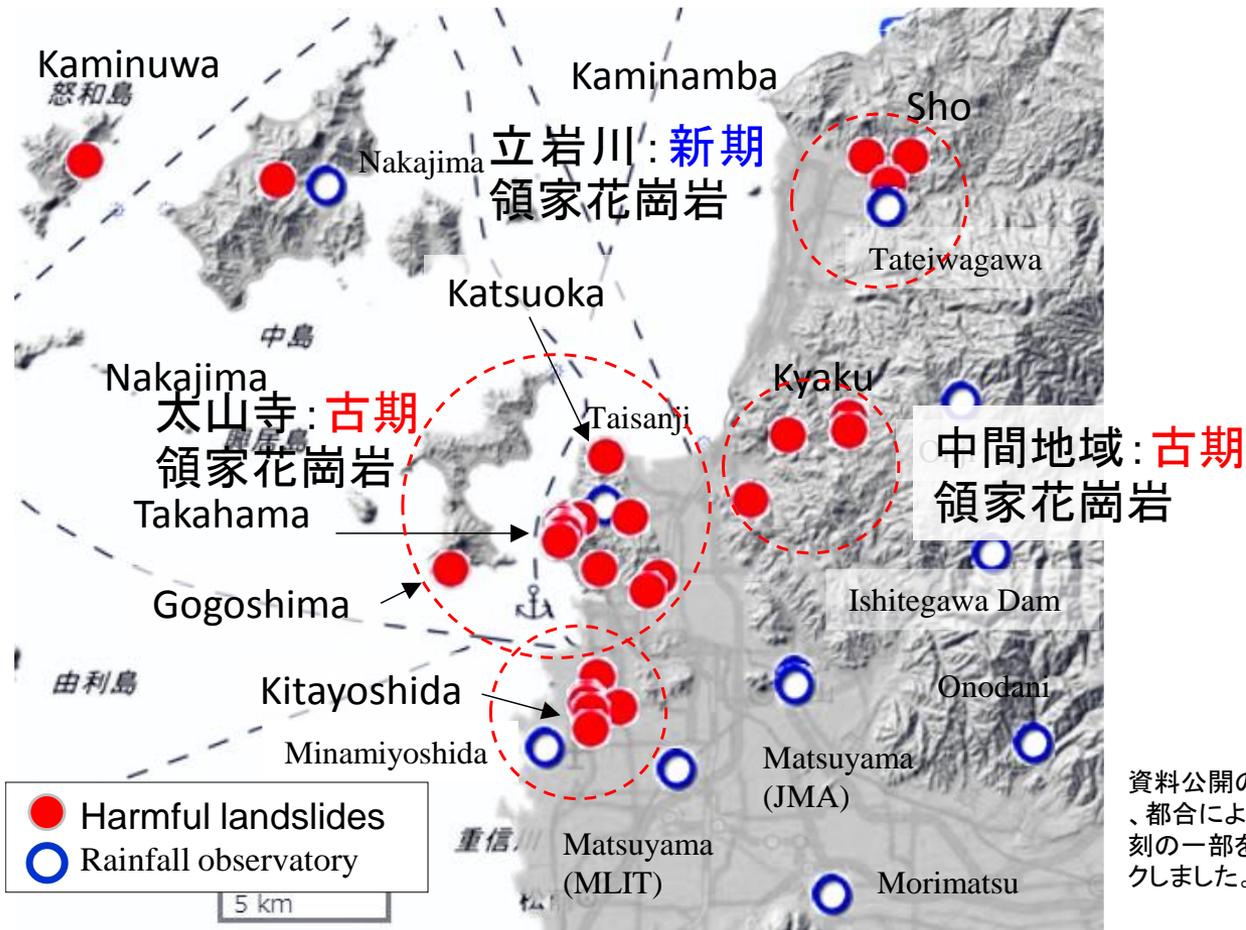
表-1 松山市の崩壊時刻が推定できた斜面崩壊地

住民インタビューなどの方法により松山市内の斜面崩壊発生時刻を調べ特定した。36箇所。

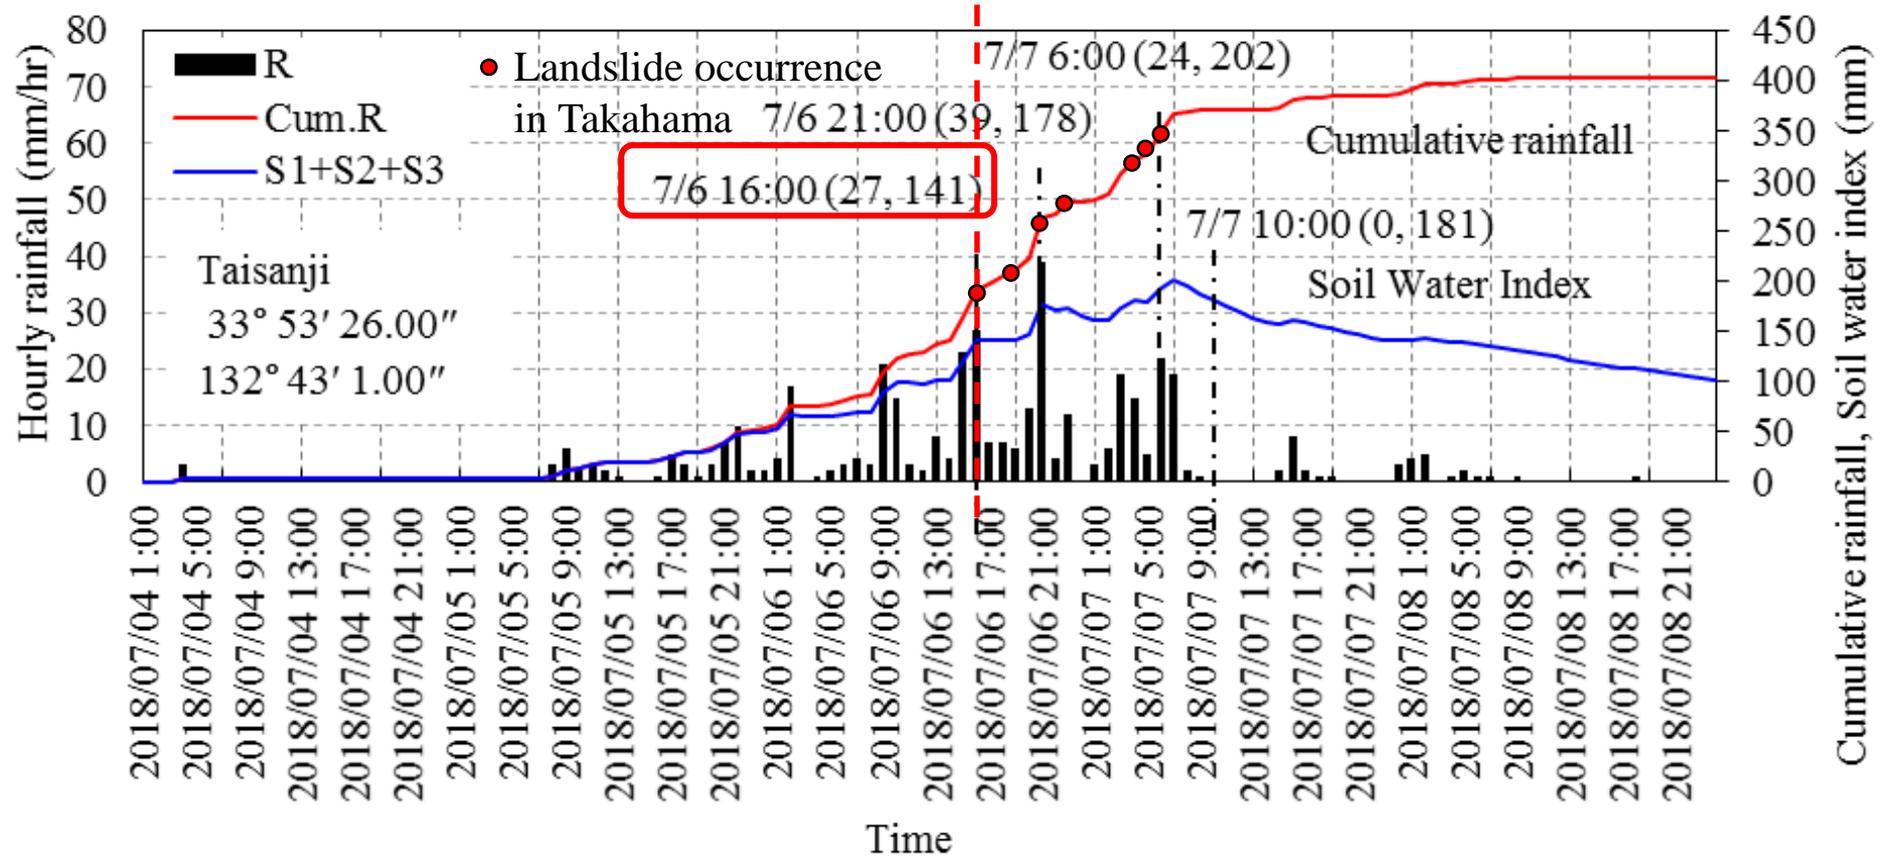
降雨量と累積雨量と土壌雨量指数(SWI)の時刻歴

Time histories of hourly rainfall, cumulative rainfall and soil water index at Taisanji Observatory between 4th and 8th of July, 2018

太山寺
