# 令和元年台風19号および10月末 豪雨災害に関する中間報告会

## ～地盤・土砂災害を中心とした 調査報告・被災分析～

### 堤防被害について

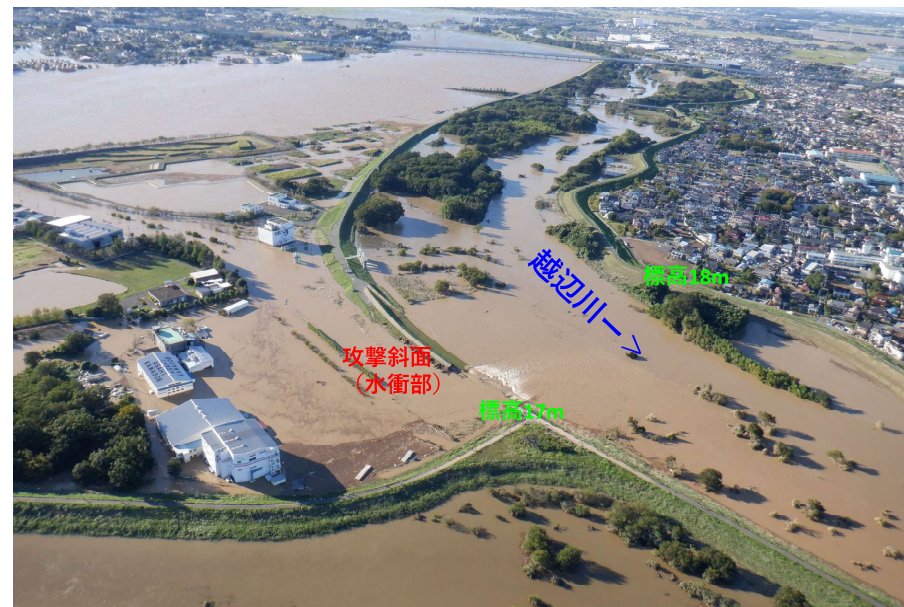
## 台風19号による浸水被害 ー越辺川右岸0k 決壊状況ー, 2019.10.13

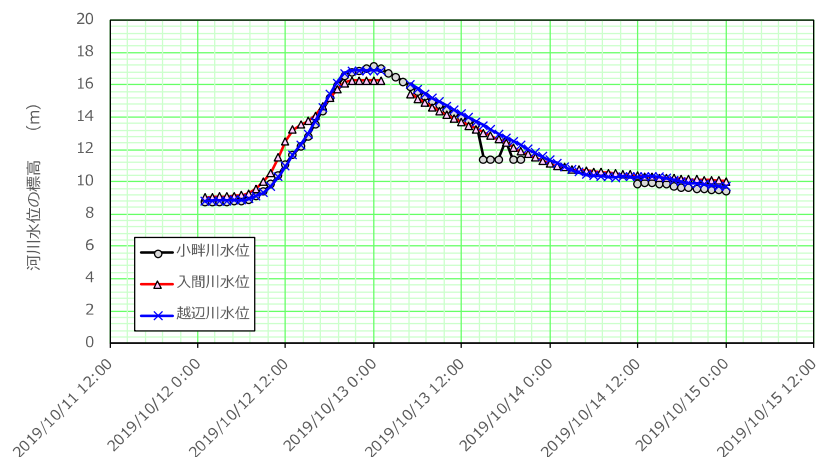
落合橋水位標による各河川の水位変化

現地監視員の話より、越辺川堤防が決壊したのは10/13(日)未明とのこと。河川水位の最高位は16.9m付近であり、その後下降傾向であった。

- > このことから浸水エリアは、**標高15m未満の範囲**と推察される。
- > なお、**写真⑥地点の道路を覆うゴミの遡上も標高15m付近**である。

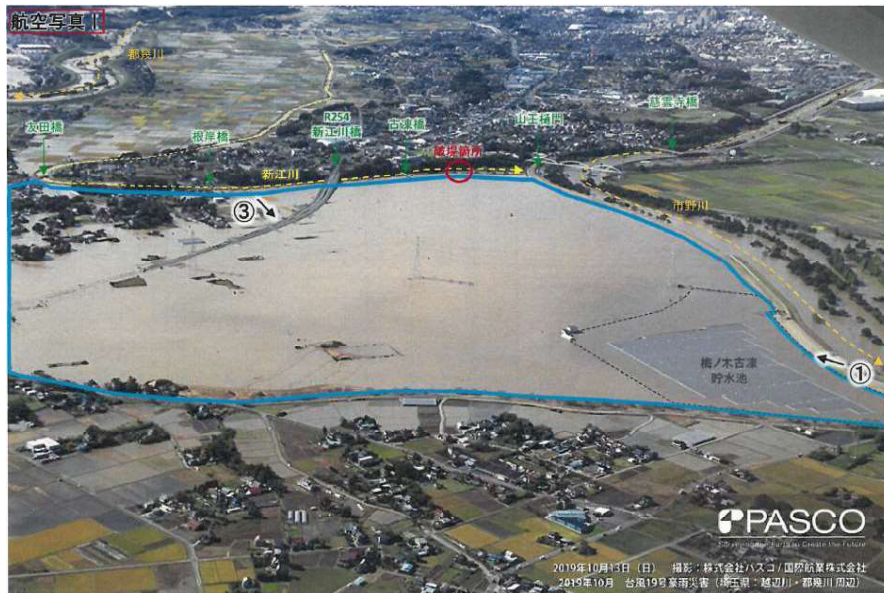
決壊箇所周辺の航空写真

- 決壊箇所は，市野川合流地点（山王樋門）から上流へ120mの地点である。
- 被害状況から，新江川も越水にともない裏法面が侵食し，決壊に至ったと考えられる。
- 新江川が越水に至った要因として，
  - 本川へ流入する中小河川の流下能力
  - 本川へ流入する際の水門・樋門の操作 などが考えられる。

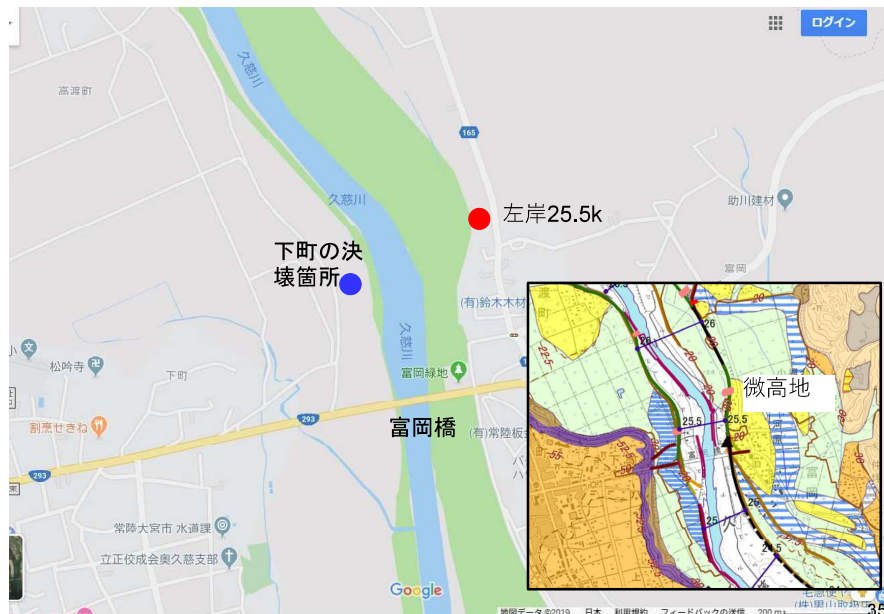
## 国管理:久慈川水系久慈川 常陸大宮市富岡(10/17)

住民によれば、「20～30年前から増水時は堤防の下から水がポコポコきていた。その箇所は2011年東北地方太平洋沖地震で崩壊し※、修復した箇所が今回の台風で決壊した。13日4時頃に水が来て8時頃はまだ浸水していた。」とのこと。(※少し下流で軽微な被災・修復履歴あり)

- 法面長 最大約7.8 m
- 決壊長 約100 m
