令和元年台風19号および10月末豪雨災害に関する中間報告会～地盤・土砂災害を中心とした調査報告・被災分析

地盤工学会, 東北支部調査団

2019/12/18 日本大学駿河台キャンパス

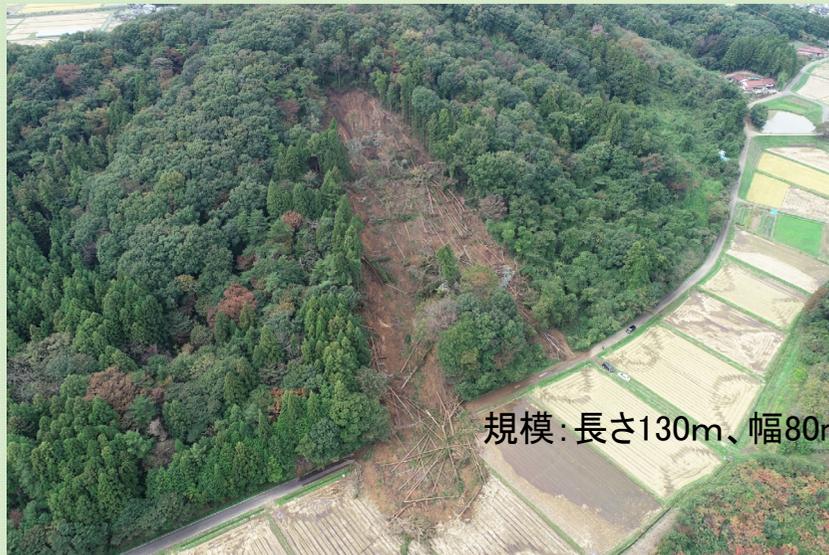
安達郡大玉村大山字向山蔭 地先

中・古生層の地すべり性の崩壊

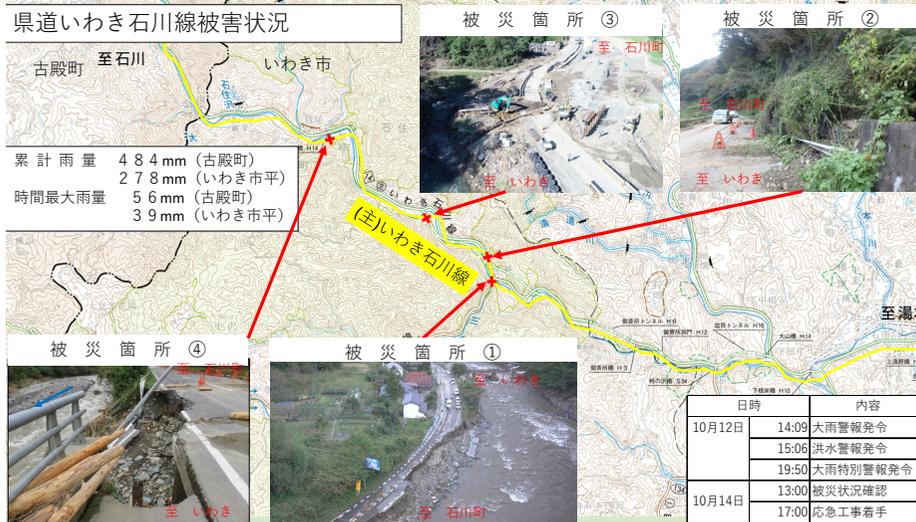
道路盛土の洗堀・浸食による被害例

被災箇所① 護岸の浸食により道路盛土の浸食・崩壊が発生

被災箇所④ 橋桁に流木が捕捉され閉塞し、橋台側に越流し、浸食が発生

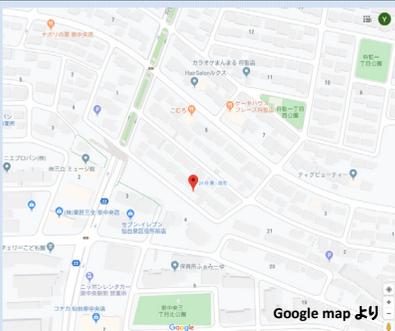
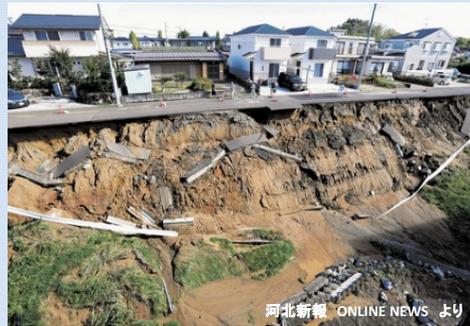
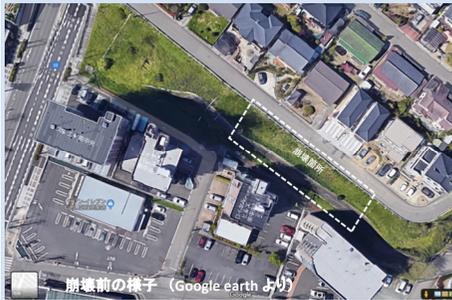
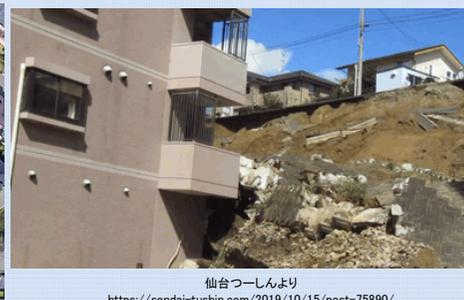
造成地の被害(仙台市泉区将監1丁目)

崩壊斜面幅約80m 高さ約7m。崩壊地点の上部は崩壊地点の斜面に向かって緩やかに傾斜しており、また、道路の脇の排水路が道路にそって配置してあった。表層を流れた水が傾斜にそって斜面方向に流れ、排水路で処理し切れなかった水が斜面に流れ込んでいた可能性あり。崩壊前の擁壁には補修の形跡あり。

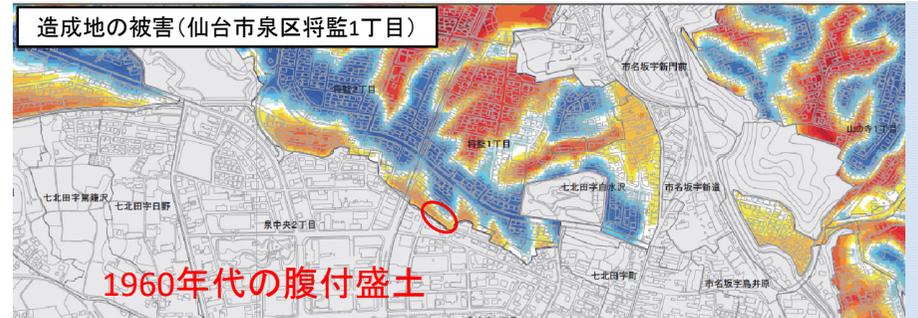
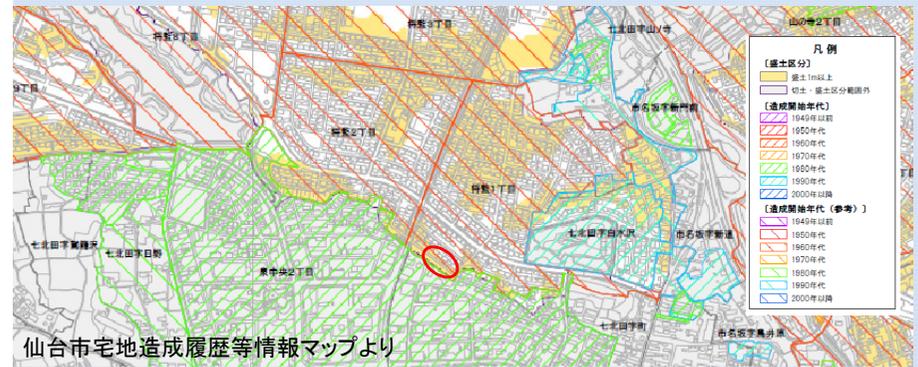
造成地の被害(仙台市泉区将監1丁目)

1960年代の腹付盛土

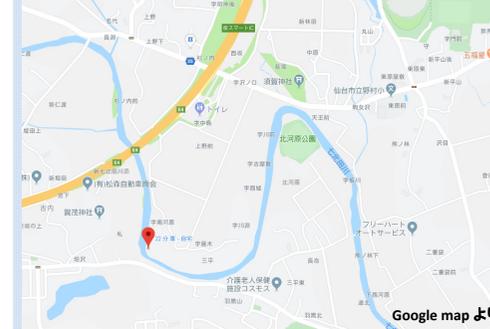
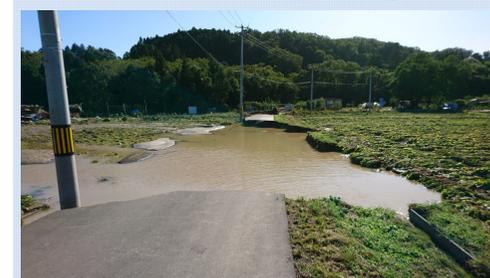
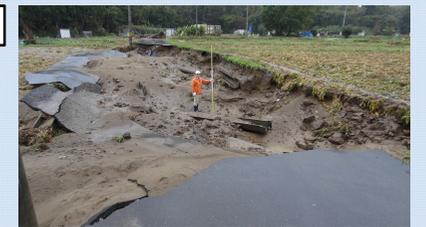
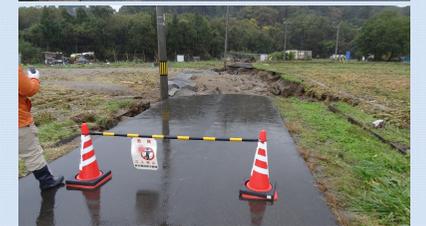
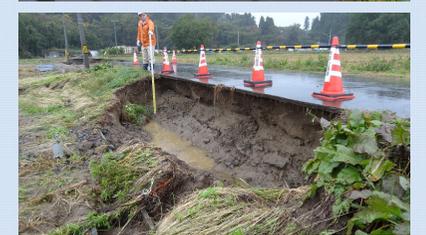
七北田川氾濫部の洗堀被害(仙台市泉区野村)

上流側から下流側へ大きく左にカーブするとともに、河川幅が狭く変化する地点。コンクリートの河川護岸擁壁の背面で大規模な洗堀が発生。背面の土の洗堀により、コンクリート護岸が大きく傾斜した。周囲の木に絡みついた植生の様子などから、地盤面よりも70cm程度高い水位があったと推察される。

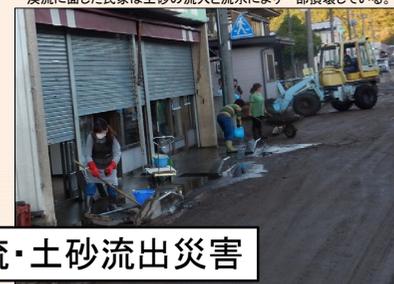
普代村市街地での土砂の流出状況2019.10.13.

・普代村は総雨量467mm, 1時間当たりの雨量95mmを記録した。本調査により確認された土石流(土砂流)は、いずれも中生代前期白亜紀の花崗岩(s万分の1地質図幅、角閃石黒雲母花崗閃緑岩・石英モンソニ岩、石英閃緑岩)の分布域で、いずれもマサ化していた。

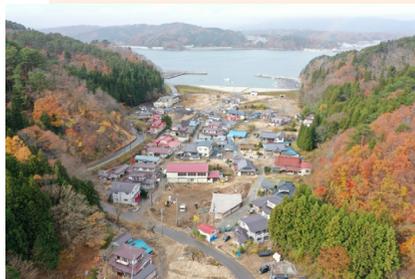
白浜の沢(溪流番号A093063)の土石流発生状況

- ・宮古市は総雨量417.5mm, 1時間当たりの雨量84.5mm(観測史上1位)を記録した。
- ・土石流により花崗閃緑岩起源のマサが集落の全域を覆い、先端は防潮堤に達している。
- ・白浜の沢で発生した花崗岩, マサの混在物が本流からの流水により移動し集落全域に広がったとみられる。

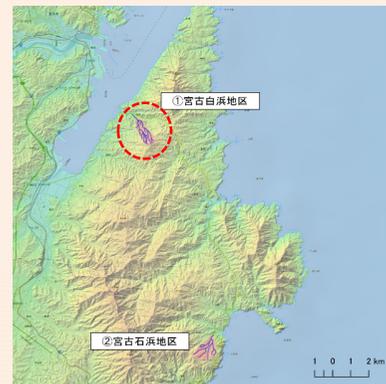
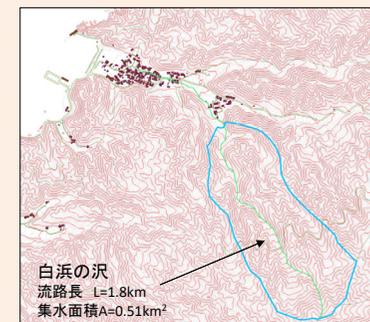
地質分布図(シームレス地質図)

白浜の沢
 流路長 L=1.8km
 集水面積A=0.51km²

白浜の防潮堤から集落東部までの堆積区間にあたる溪床勾配は約2.5°。白浜の沢と本川の合流付近(流下～堆積区間)の勾配は約8°。発生域にあたる白浜の沢上流域の溪床勾配は約17°
