## 福岡県西方沖地震による被害調査結果の報告（速報第 3 報）

地盤工学会調査団

本報は、26 日以降に行われた調査を含めて今までに実施した調査から、地震動、玄界島の小・中学校の地盤被害と急傾斜地の擁壁被害、西浦地区と志賀島における斜面災害、福岡市沿岸域の液状化被害と港湾施設の被害などについて、その状況および想定される被災原因等を地盤工学的な視点から速報（第三報）として報告するものである。まだ十分な考察や検討ができていない部分も多々あるが、現段階での速報的な調査結果であることをご理解頂きたい。調査結果をとりまとめ、互いに情報を共有し、共通的な認識をもつことによって、今後より効果的な調査活動が行えるものと考えている。

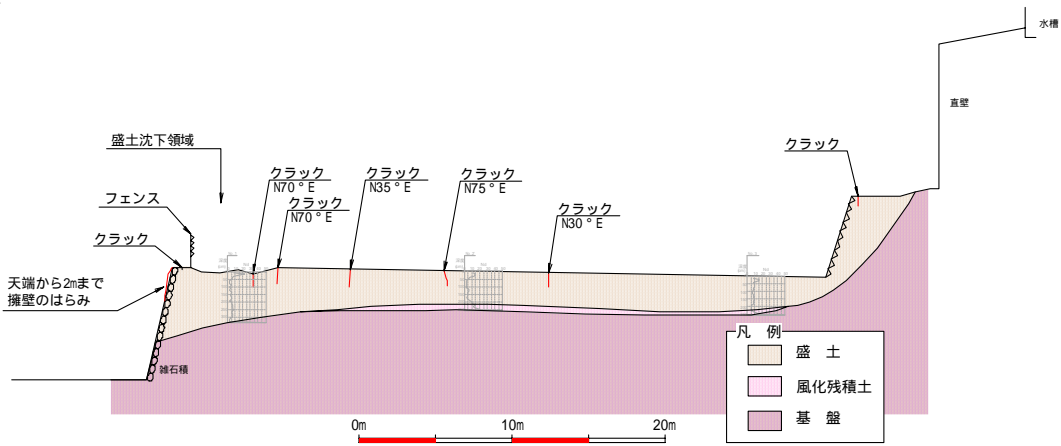
図-3.2 玄界島小学校の地層断面図

地盤被害としては、図-3.2 に示す西側の玄関付近の盛土擁壁（石積み擁壁）が瓦解して一部校舎の基礎に影響しているものを除けば、東側のグラウンドに生じている開口クラックや段差が顕著な地盤被害である。

グラウンドに生じている主なクラック（写真-3.1）は、グラウンド端に設けられている石積み擁壁とほぼ平行に走っており、主なクラックは 3 条で派生したクラックも入れると断面図では 5 条を確認している。また、グラウンドの南端付近には明らかに周辺地盤に比べて凹んでいる沈下領域が観察される。

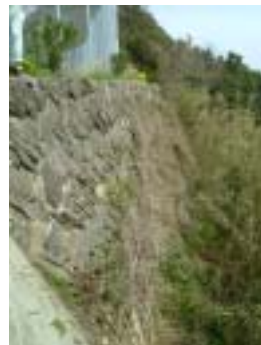
小学校の南側境界には 3m~7m の擁壁が設けられている。西側から校舎に平行な南向きのり面はテンサーを用いた補強土壁、校舎を過ぎて離れの教室がある下のり面南南東向きのり面ではブロック積み擁壁、グラウンド下の 7m に及ぶのり面は石積み擁壁（モルタルによる間詰め）が設けられている。補強土壁は材料のテンサーの損傷はあるものの変位を吸収して破壊までには至っていない。ブロック積み擁壁は目地部から前へせり出す変形が見られる。石積み擁壁は頭部が倒れるような変形を見せており、擁壁天盤で地山と最大 6cm の開きを生じている（写真-3.2）。石積み擁壁の一部に縦クラックが発生しているが開口幅は数 mm と小さい。

写真-3.2 擁壁変状状況

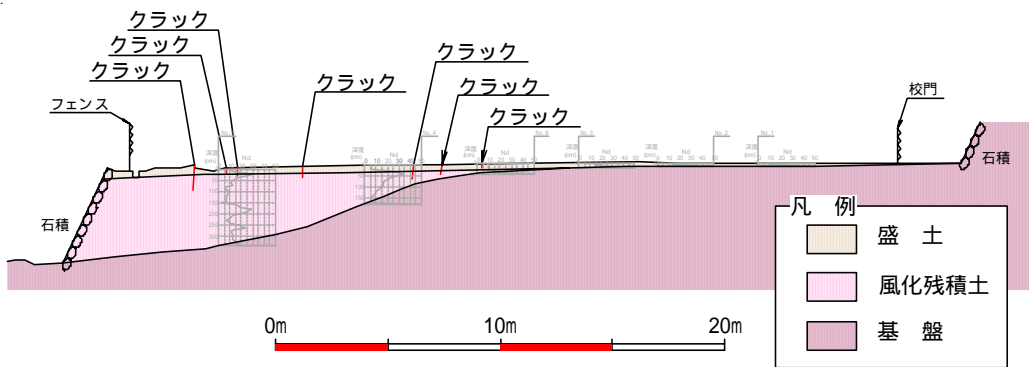
図-3.4 玄界島中学校の断面図

グラウンドの開口クラック(写真-3.3)には、グラウンド東側端の石積み擁壁にほぼ平行に走る 7 条のクラックと狭い範囲ではあるが、校舎方向に円弧状に並ぶ数条のクラックとが認められる。擁壁に平行なクラック群の断面を図-3.4 に示す。この断面で実施した簡易貫入試験の結果によると、グラウンドの広い範囲が風化花崗岩の地山を切り取って整形された部分であり、グラウンド東側の擁壁付近で約 1m の盛土となっている。グラウンドの校舎側に生じている円弧状のクラックは盛土が局部的に厚かったためと考えられる。そのほか、グラウンド周りの構造物に生じている変状としては、グラウンド東側の石積み擁壁の隅角部に明瞭な開口クラック(写真-3.4)が生じており、擁壁が東側へ押し出されたための変位と考える。また、グラウンドから学校への侵入路に向かう階段に大きなズレが生じており、階段側からの力が進入路の路面を沈下させているような動きが見られる。これも剛なものが東側に瞬間的に押し出された形を示しているようである。

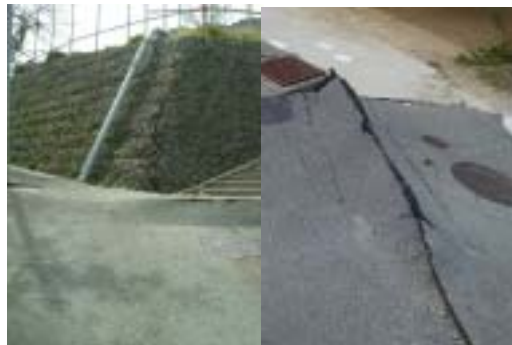
海岸から中学校への進入路沿いには、舗装面に圧縮性のクラックが 3 箇所、また落石(雑石積みの崩壊)および表層崩壊(地震性かもしれない)が認められる(写真-3.4)。

写真-3.4 擁壁の縦クラックおよび路面の隆起

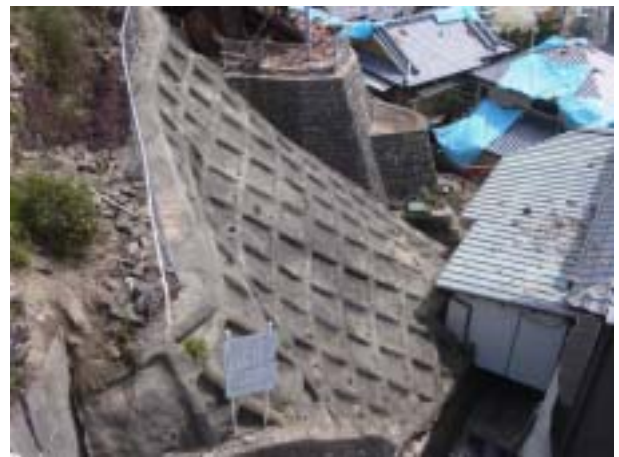
急傾斜対策事業としてののり面工について、現地調査を2箇所行った。1箇所は吹付のり枠工(写真-3.12)での施工, もう1箇所は上部が吹付のり枠工で下部がアンカー付き擁壁工(写真-3.13)である。何れも吹付のり枠工の鉄筋コンクリートはり自体に損傷はないが、のり面工全体が地震動により前方に押し出されている。このため擁壁等の隣接構造物に開口亀裂が発生したり、付帯するモルタル吹付工にクラックが発生したりしている。しかし、のり面の崩壊までには至っていない。

アンカー工は、のり枠工下部のコンクリート擁壁に設置されているが、地震動により過剰な張力が発生し、頭部定着くさびがスリップしている。アンカーテンドンの破断は生じていないが、補修・補強については詳細な調査が必要である。

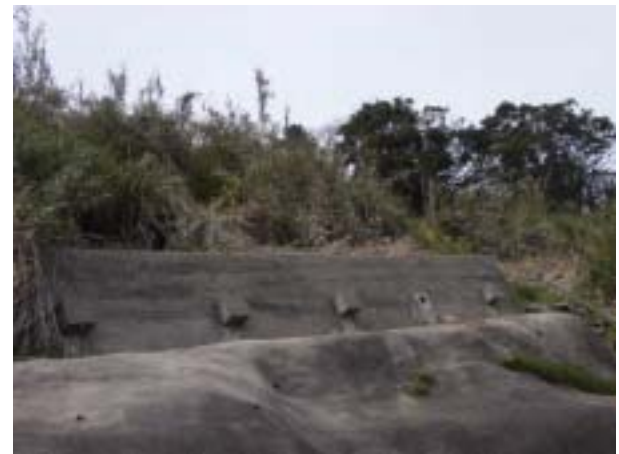
玄界島の急傾斜地は南向きである。地震動は北西-南東の断層面に沿った横ずれ地震で発生したため、南面の擁壁やのり面の被害が顕著である。宅地擁壁の角部では、写真-3.14 に示すように側面部に開口亀裂が発生している。

宅地の地盤はマサ土が主体であり、崩壊部には未風化の花崗岩は見受けられない。また、盛土・切土境界が明確ではないが、一般に擁壁背面は盛土であることが多いと想定される。のり面部については、切土と推察される。擁壁の崩壊面での地盤の状態を観察するとかなりルーズである。

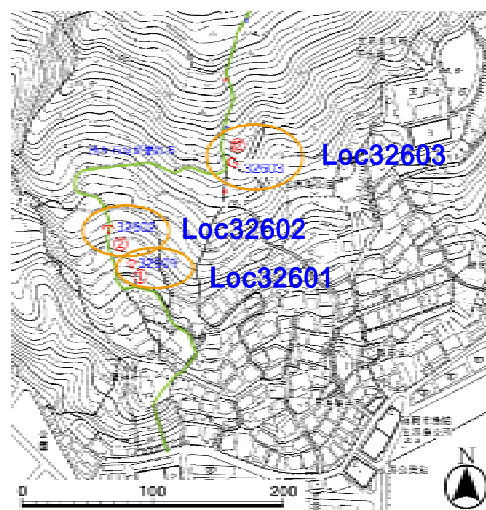
図-3.5  
崩壊石積み擁壁位置(橙丸)

図-3.5に示すように、集落北西側で確認した石積み擁壁の被害は、畑地に設けられた空石積み擁壁が2カ所崩壊し、さらに登山道沿いの空石積み擁壁が1カ所で崩壊していた。いずれも崩壊方向は斜面方向で、玄武岩の平石を間詰めなしで谷積みしており、擁壁控えは約20~30cm程度(裏込め無し)であった。

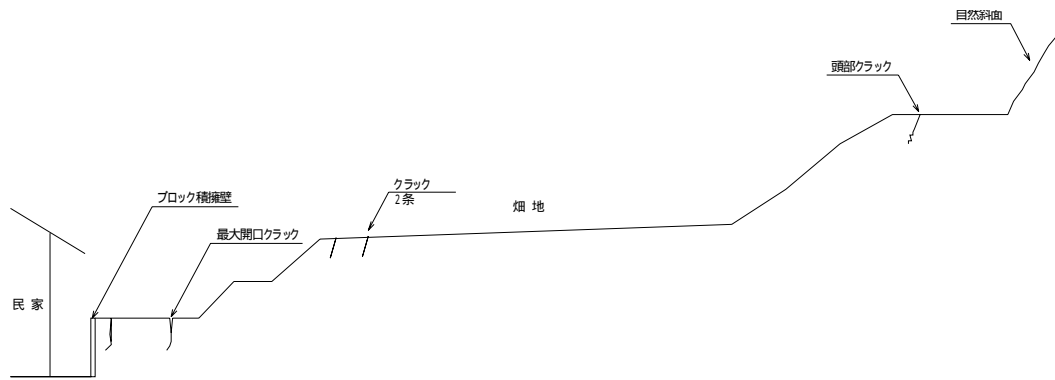
図-4.2 西ノ浦地区斜面断面図

西浦漁港北側の南向き斜面の地山に、幅約75mに亘りクラックが発生。斜面末端部のブロック積み擁壁(H1.5m)が転倒、集落全体に土砂流出跡が認められた。

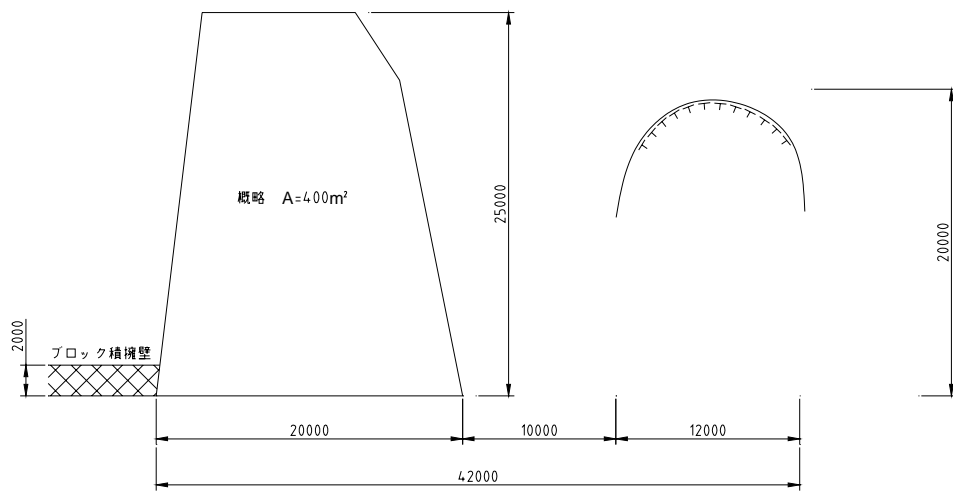
図-5.1 志賀島西側斜面崩壊状況

- ・ 道路は片切り・片盛りの形で建設されている。
- ・ 山側斜面は凸～直線斜面で2箇所の表層崩壊が発生している。
- ・ 地震動によって表面の風化殻が表層崩壊を起こしたもので同時に樹木等がずれ落ちている。崩壊深さはせいぜい30cm以下であり、これは地震動による典型的な表層崩壊と解釈できる。
- ・ 志賀島型の花崗閃緑岩の風化作用は、深層風化型ではなく、表面から浅いところに堅岩(CMないしCHクラスの岩盤)があるものと推定できる。風化殻はシルト混じりの粗粒砂である(一部鬼マサ状・・・ハンマーで容易に潰せる)。
- ・ 崩壊跡には、節理が発達して褐色化した弱風化岩(CLクラス)が現れている。物性的にはN値50以上を示すものと想定される。
- ・ 復旧対策としては、道路面に崩落した土砂・樹木等を除去し、斜面に残留する不安定風殻を整形した後、モルタル吹付等による法面保護工を実施した方が良い。恒久的な対応としては、鉄筋挿入工等による補強土工が考えられる。ただ、周辺の道路のり面对策として施工されているモルタル吹付工で破局的な被害が生じていない(一部開口クラックが生じているのが認められたが)ため、今後の詳細調査(ボーリング等で風化岩盤の性状を調べる)結果で検討すべきであろう。

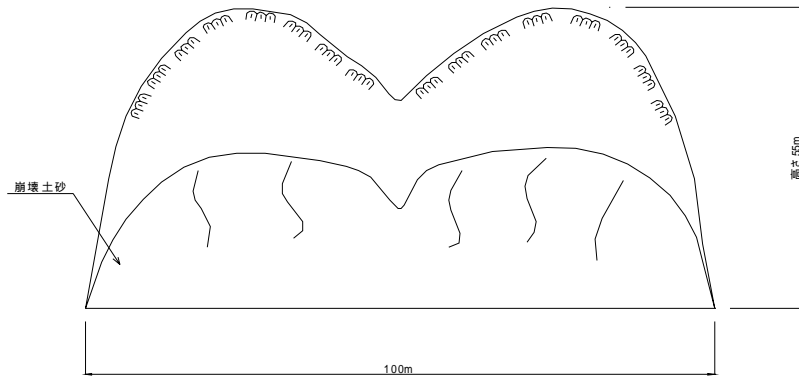
図-5.3 志賀島東側崩壊状況

- ・ 今回の地震で崩壊している東側の周回道路は、急斜面が直接海に接する海岸沿いを通っている区間に当たる。
- ・ この崩壊区間は、以前から小崩壊・落石を繰り返していた斜面である。
- ・ 対策としては、待ち受けるに「重力式擁壁＋落石防止柵工」および岩盤突出部にモルタル吹付工が施工されていた。
- ・ 余震が続いており、現在も小崩落を繰り返しているため、地質的には、十分な調査が進んでいない。道路、海岸からの目視観察および航空写真の判読から、志賀島型花崗閃緑岩に暗緑色の閃緑岩が貫入しているゾーンではないかと推察される。落石の中に閃緑岩、花崗岩のほか超塩基性岩で捕獲岩様の岩種も見られる。  
ここでは、崩壊部の凸部を形成している多亀裂性岩盤部を閃緑岩、崩壊頭部や閃緑岩の周辺に分布していて風化が著しく進む岩盤（一部マサ化したもので、弘地区の岩質と酷似するもの）を志賀島型花崗閃緑岩とする。

- ・ 弱風化部の多亀裂性岩盤は凸形の斜面をなしており、日常的に落石の危険があり、モルタル吹付工が施工されていた。地震時のモルタル吹付工の老朽化程度が不明だが、今回の崩壊で、モルタル吹付自体も剥離・崩落しており、吹付工の一部が岩盤に付着残留するのが認められる。
- ・ 道路を埋める崩土は、主に閃緑岩の人头大～径 1m 程度の角礫からなっている。崩壊跡に残留した形で突出する多亀裂性の岩盤に隣接する起点側および終点側岩盤がそれぞれ崩落し 2 筋の落石堆を形成している。

- ・ 目視観察していた 3 月 27 日、ちょうど余震（震度 1 程度）に遭遇したが、突出岩盤の終点側の一部が大きく崩落するのが確認された。
- ・ 最新の航空写真と地震直後の写真とを比べると、崩壊が周辺に拡大し、崩土量が約 3 倍程度に増加していることがわかった。これは、本震によって不安定化した多亀裂性岩盤および風化岩盤が余震のために崩落したものと考える。この斜面については、今後の二次災害を考えると余震が収まるまでは、立ち入りを禁止すべきである。

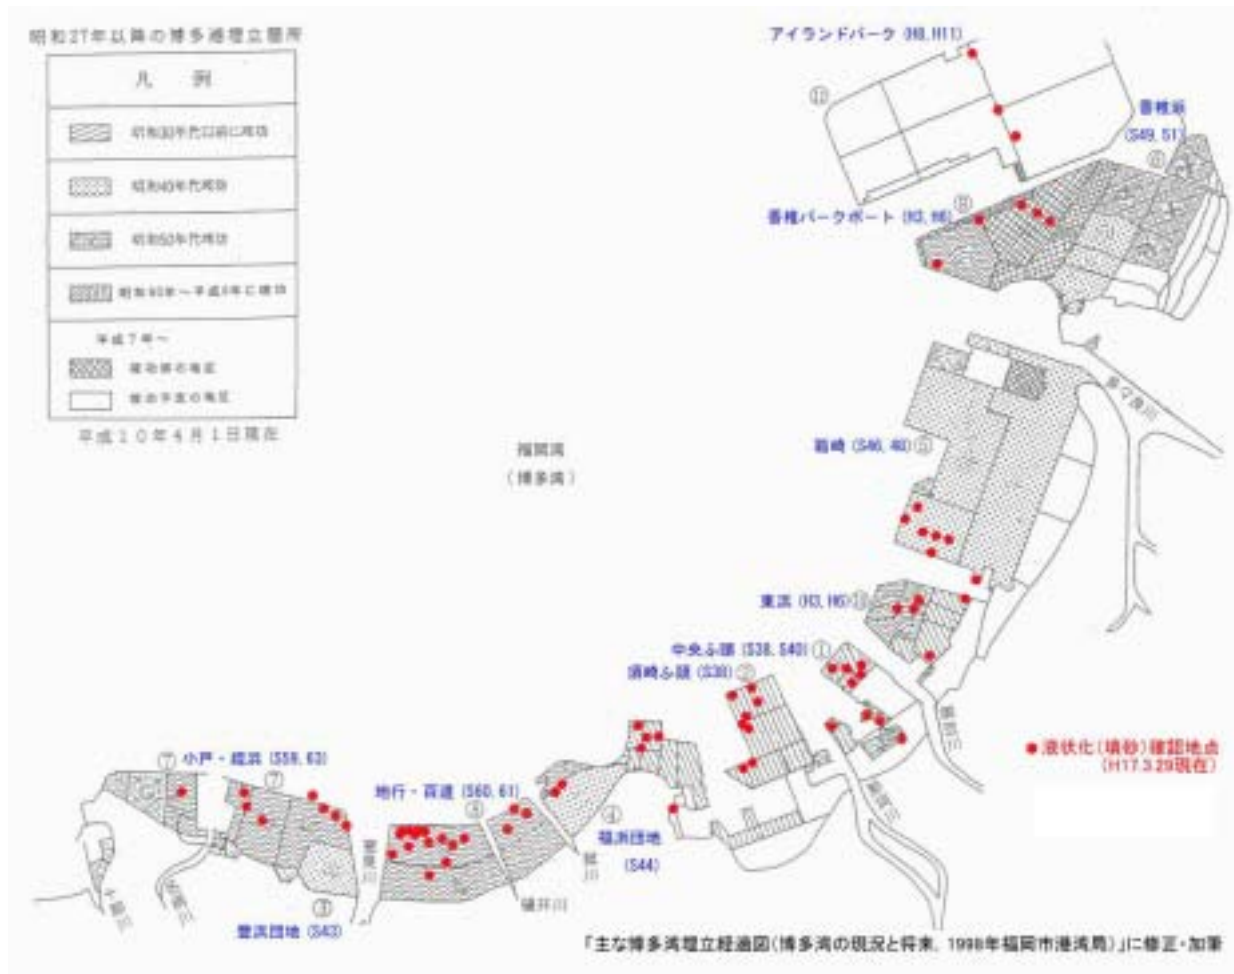
図 - 6.1 博多湾の沿岸域での液状化発生地点の分布図

液状化発生の有無についての判断は、地震後、地表面上に分布する噴砂跡の存在が確認できるか否かによるものとし、ここでは噴砂跡を確認できた地点を液状化発生地点とし整理することを試みる。図 - 6.1 は、博多湾の沿岸域を中心として今回の地震で液状化の発生が確認された地点を丸印でプロットしたものである。尚、この図には博多湾の埋立て経過についても年代別にハッチングで示している。続いて、図 - 6.2 は、福岡市中心部を中心として実施した内陸部での液状化調査域を示したものである。この踏査においては、地震発生後数日経過してから実施したものの、噴砂跡やその他の液状化の痕跡を発見することはできなかった。また、図 - 6.3 は福岡市東部周辺で踏査を実施した調査地点（緑丸、赤丸）と液状化（噴砂跡）が確認された地点（赤丸）を示したものである。

以上より、液状化発生地点の多くがほぼ埋立地に集中していることが分かる。しかしながら、それらの地点は、埋立地内でも全域に分布しているのではなく、点在している。これより、2000年鳥取県西部地震などの過去の地震における液状化発生状況と比較すると、今回の地震における液状化の程度はそれほど激しくはないと判断される。ただし、現在までの調査において、東方では新宮漁港の埋立地、西方では糸島郡志摩町の中学校校庭、北方では海の中道海浜公園でそれぞれ液状化したことも確認されており、これから液状化発生の範囲は広がる可能性も否定できない。今後、地震後の時間経過を考慮すると、聞き取り調査等を広く一般に行う必要がある。また、一般に埋立て年数が長くなるほど、液状化が発生しにくくなることが知られているが、そのような傾向は今のところ認められていない。これについては、まだ十分な調査がなされていないため、今後の検討課題としたい。なお、各地で観測された噴砂跡の様子を写真 - 6.1 ~ 6.8 に示す。

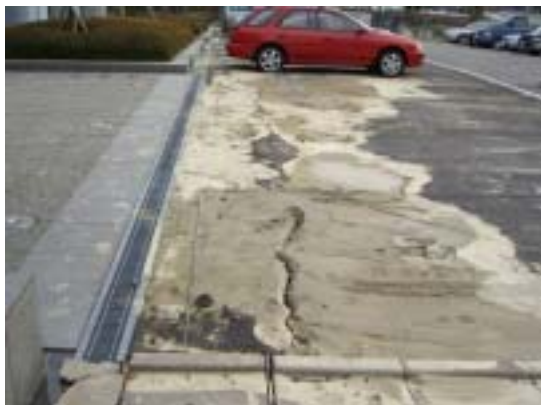
写真 - 6.1 百道浜 RKB 会館駐車場での噴砂跡

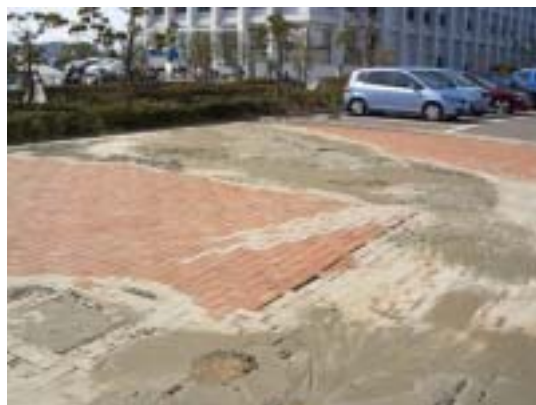
写真 - 6.2 百道浜 Panasonic 駐車場での噴砂跡

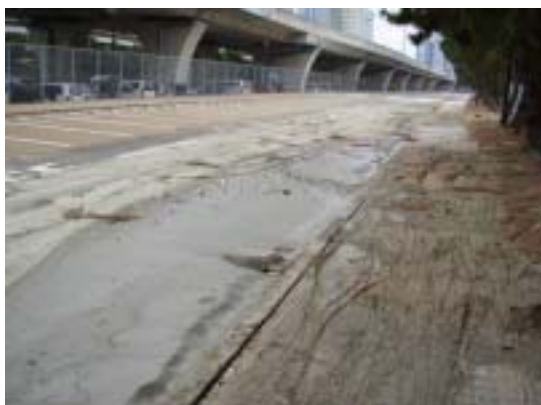
写真 - 6.3 ヤフードーム裏シーサイドももち  
海浜公園駐車場での噴砂跡

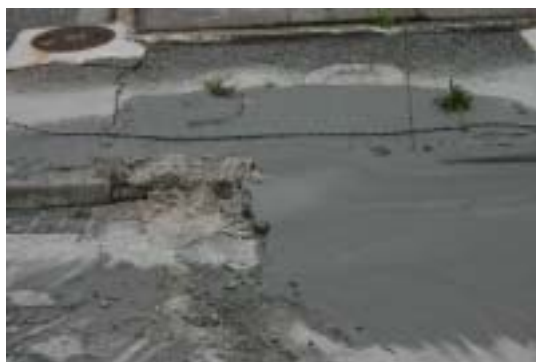
写真 - 6.4 荒津コスモ石油前での噴砂跡

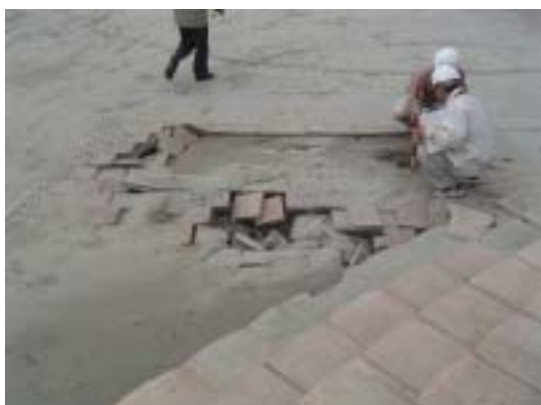
写真 - 6.5 中央埠頭イベントバスでの噴砂跡

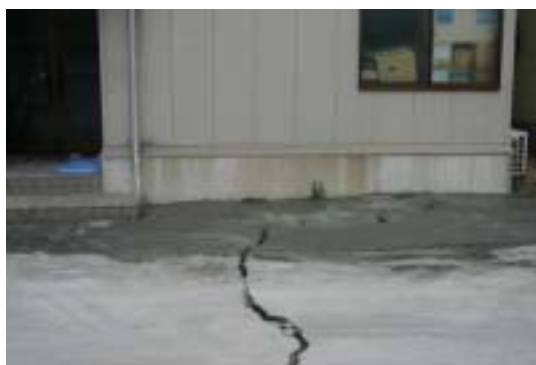
写真 - 6.6 中央埠頭7号岸壁の背後での噴砂跡

中央埠頭の先端部にある 7 号岸壁 (-5.5m) での被害状況を写真 - 6.9, 6.10 に示す。この箇所では、岸壁が海側に最大 1m 程度はらみだし、背後にあるエプロン部が 1.2m 程度沈下する甚大な被害が発生している。本岸壁は L 型ブロック式岸壁であり、この構造物のすぐ背後では、写真 - 6.6 に示したように、噴砂跡が確認されている。これらのことから、本岸壁の被害は、主に地震時の慣性力と背後地盤の液状化により生じたものと考えられる。なお、地震後の観測では、被害を受けた岸壁に開口亀裂が生じているため、そこから背後の埋立土が波浪により吸出され、背後地盤の沈下が次第に増大していることが確認されている。今後、陥没等の 2 次災害の危険があるため、早急に応急対策を行う必要がある。(写真 - 6.11, 6.12) このような現象は他のいくつかの被災岸壁でも同様に確認されている。

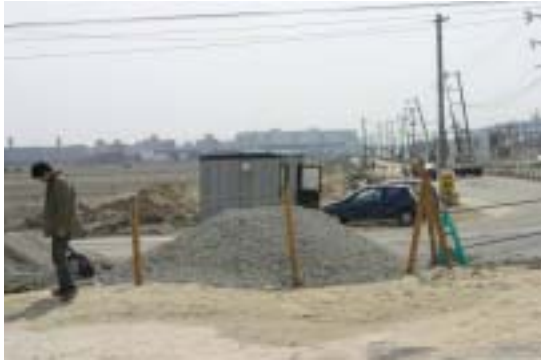
写真 - 6.7 アイランドシティでの噴砂跡

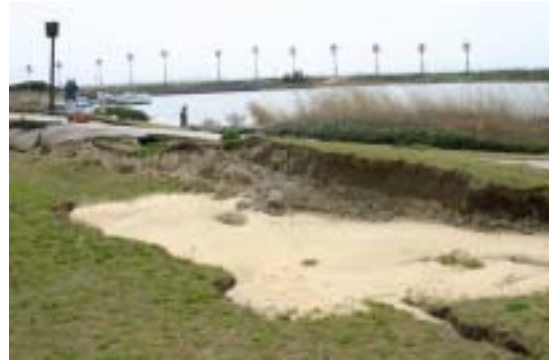
写真 - 6.8 海の中道公園内での噴砂跡

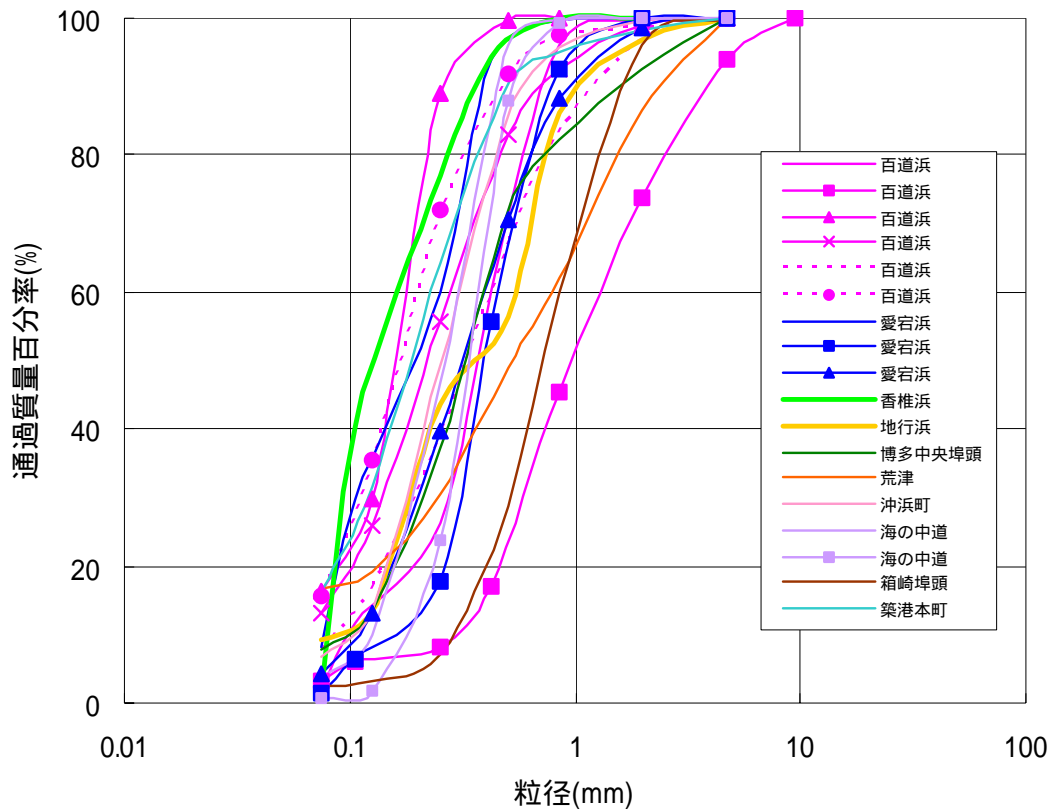
図 - 6.4 には、いくつかの液状化発生地点で採取した噴砂の粒径加積曲線を示している。噴砂の粒度特性については、現在までに、主に愛宕浜や百道浜といった西側の埋立地で採取した試料について調べている。図 - 6.4 の結果では、平均粒径  $D_{50} = 0.08 \sim 1.06\text{mm}$ 、均等係数  $U_c = 2.4 \sim 7.1$  となっており、今回調査した噴砂試料は、一部の試料（百道浜）を除外すれば、比較的粒度の良い中砂から粒径のそろった細砂に分類される。なお、各埋立地で採取した噴砂には色や臭いなどの違いも認められた。今後、液状化発生と埋立材

図 - 6.4 噴砂の粒径加積曲線

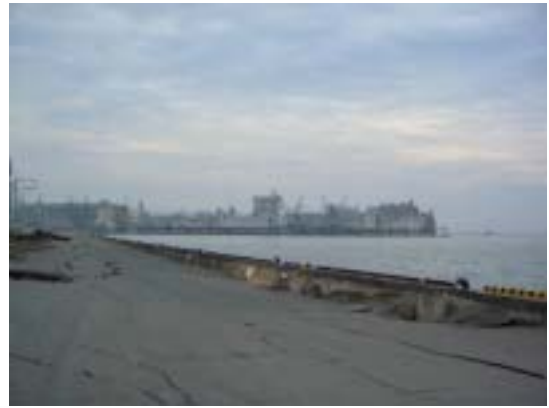
写真 - 6.9 中央埠頭 7 号岸壁の被害状況

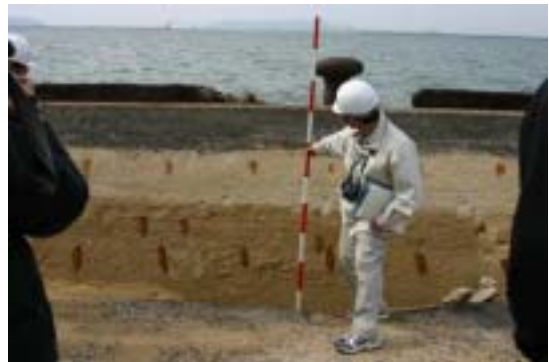
写真 - 6.10 中央埠頭 7 号岸壁の被害状況

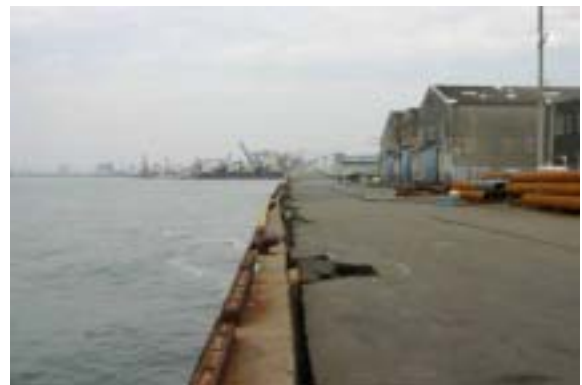
写真 - 6.11 中央埠頭 7 号岸壁の被害状況  
(2005/3/21 撮影)

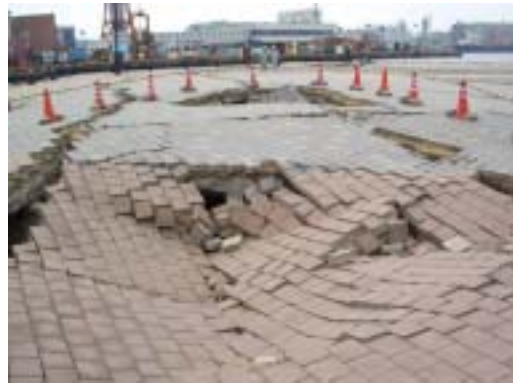
中央埠頭の付け根に位置するイベントパスでも大きな被害が発生している。写真 - 6.13, 6.14 にイベントパスの被害状況を示す。この箇所は 20~30m の幅で海側に突き出ている突堤であるため、両側の岸壁 (-4m) が海側に 20cm 程度はらみだし、突堤の地盤では沈下とともに、多数の陥没が生じている。陥没していない部分も地下に空洞があって今後陥没する可能性があるため、危険な状態にあると考えられる。本岸壁も L 型形式であり、突堤の背後地盤では噴砂跡が確認されているため、本被害は本埠頭の先端部と同様の原因で生じたものと思われる。なお、突堤の背後地盤では地表面がなだらかに傾斜しているため、斜面上方から海に向かって液状化に伴う地盤の流動現象が発生していたが、これについては後述することとする。

写真 - 6.14 中央埠頭イベントバースの被害状況

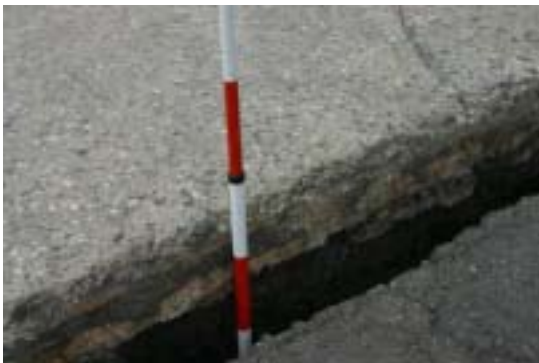
箱崎埠頭においては、6 号岸壁 (-7.5m) で背後に 30~50cm の段差が生じている。この被害状況を写真 - 6.15, 6.16 に示す。本岸壁は控え矢板形式であり、表面はコンクリートスラブが施工されている。背後地盤では液状化が発生していることから、岸壁構造物、すなわち主矢板および控え

写真 - 6.15 箱崎埠頭 6 号岸壁の段差

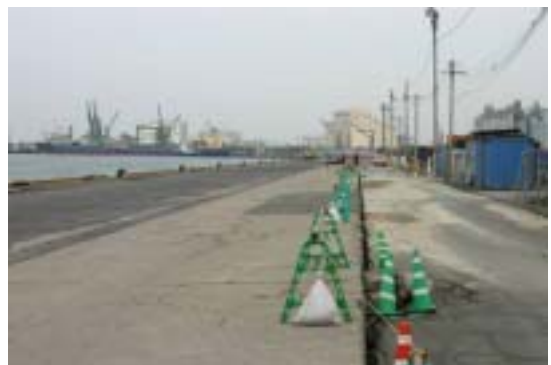
矢板が一体となって海側に押し出され、スラブ面と背後地盤との間に段差が大きく生じたものと考えられる。ここでは暗渠配水管が破断する被害も認められた。このように、本岸壁の被害はL型岸壁の被害とは明らかに異なっており、構造形式による被害の相違が認められた。

写真 - 6.16 箱崎埠頭 6 号岸壁の被害状況

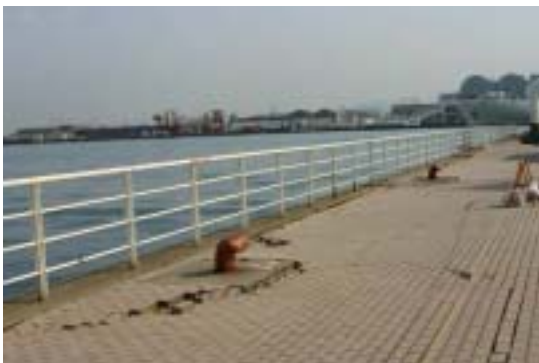
その他の埠頭については、博多埠頭の先端部(サンセットパーク)などにおいても岸壁が被害を受けており、その背後地盤では液状化発生が確認されている。この被害状況を写真 - 6.17 に示す。

写真 - 6.17 博多埠頭先端部サンセットパークの被害状況

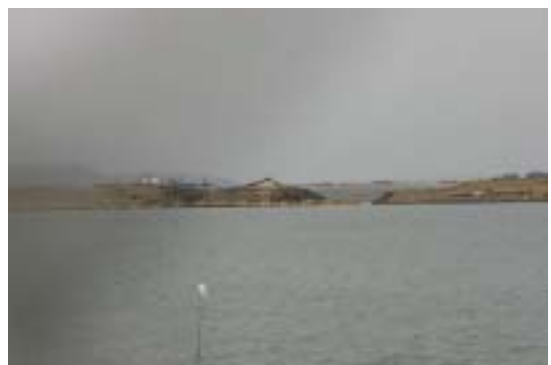
アイランドシティでは、西側に位置する B4 仮護岸の一部が崩壊し、埋立土砂が海中に流出する被害が生じている。写真 - 6.18 はその崩壊現場を示したものである。この原因は今のところ明らかではないが、上部盛土の基礎であり、護岸の本体である盛砂部が液状化して、盛土全体が海側に向けてすべり破壊を起こしたのではないかと考えられる。

写真 - 6.18 アイランドシティ B4 仮護岸の崩壊

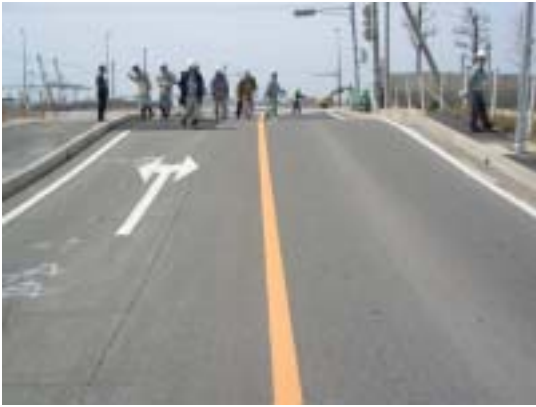
写真 - 6.19 アイランドシティ中央の交差点での道路の隆起

アイランドシティのほぼ中央部で、臨港道路と中央道路の交差点付近において、道路が局部的に 1 m 程度隆起する被害が発生している。写真 - 6.19, 6.20 にその被害状況を示す。この箇所は埋立過程において旧 A1 仮護岸が配置されたところであり、現在その地中には直径 80cm の埋設管が、臨港道路から中央道路に左折するように湾曲した後、旧仮護岸の盛砂上部を横切るように設置されている。この隆起により埋設管の明確な破損はまだ確認されていないが、埋設管も一部浮き上がり(図 - 6.5)、漏水が生じ機能に支障が生じたことが報告されている。臨港道路と平行な旧 A1 仮護岸沿いでは、電柱がランダムな方向に傾斜するとともに、噴砂跡が隆起箇所を含む前後 200m 区間で確認されており、N 値 10 未満の飽和した砂層である盛砂が液状化を起こしていたことは明らかである。

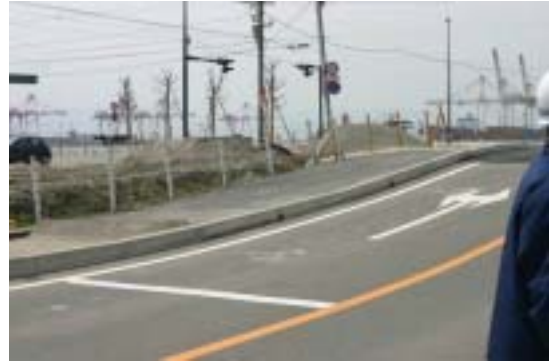
写真 - 6.20 アイランドシティ中央の交差点での道路の隆起

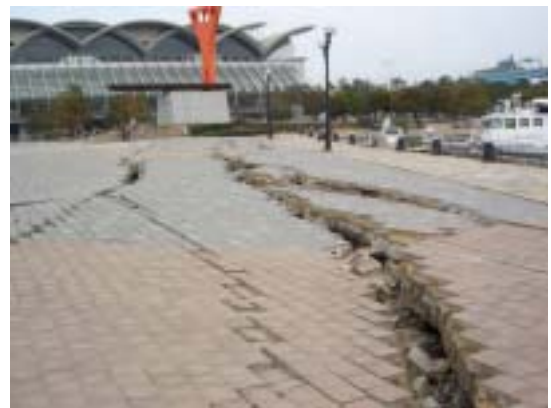
もう一つの例は、中央埠頭のイベントバースのすぐ背後で地盤の流動と見られる被害が発生している。写真 - 6.23, 6.24 はその被害状況を示したものである。この箇所でも、地盤が緩やかに海側に傾斜しており、その斜面地に地割れが多数生じている。また、多くの地点で液状化の発生も確認している。これについても、今後詳細な調査を行い、被害のメカニズムを明らかにする必要がある。

写真 - 6.23 中央埠頭イベントバースでの地盤の流動

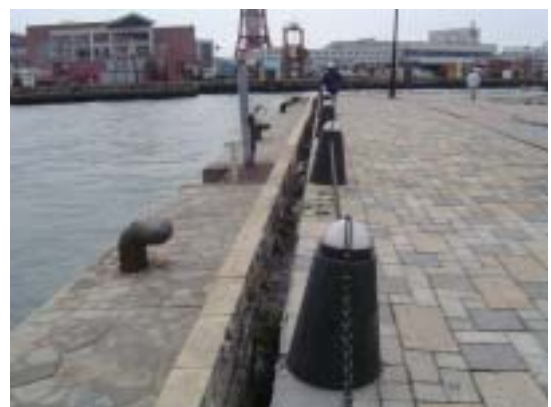
写真 - 6.24 中央埠頭イベントバースでの地盤の流動

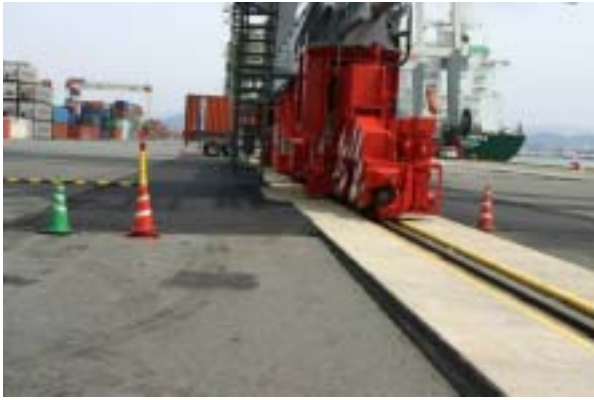
現地調査の結果、アイランドシティ及び香椎パークポートの国際コンテナターミナルについては軽微な被災であり、写真-6.25, 6.26 のように港としての機能は十分確保されており、国際コンテナ輸送への影響は生じていない。しかし、穀物ターミナルである須崎埠頭については船舶の着岸は可能であるが、写真-6.27, 6.28 のように背後の民間の荷役施設（ベルトコンベア部を中心とした）に被害が生じており、穀物の荷役には大幅な影響が生じる懸念がある。また、前述のように、中央埠

写真 - 6.25 アイランドシティ国際コンテナターミナルの現況

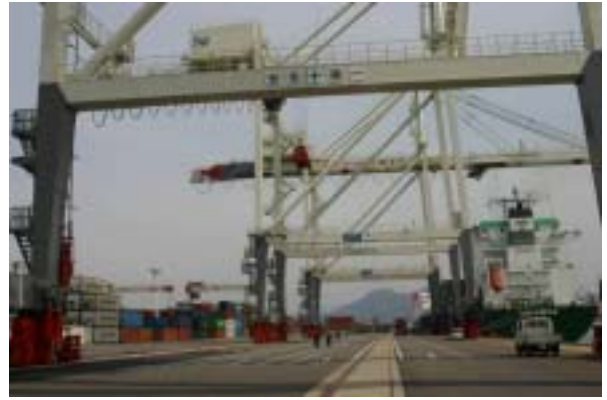
写真 - 6.26 アイランドシティ国際コンテナターミナルの現況
