現場： 源五郎沢 鉱滓堆積場の表層崩壊 @ 栃木県 足尾町 原向（はらむこう）

現場： 地すべり，土砂の長距離移動 @ 栃木県 那須烏山市 神長（かなが）

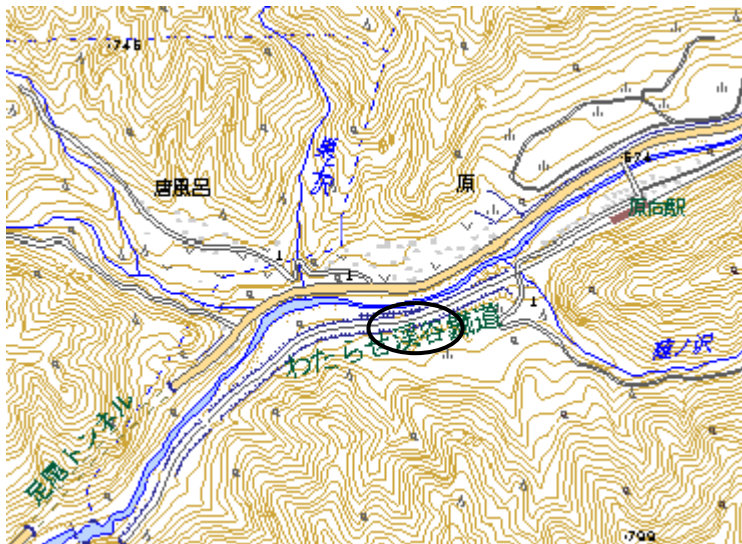
概要： 草木湖上流の渡良瀬川左岸（国道 122 号線の対岸）。Tailings Dam の上部表土が地震動により崩壊。堆積場下の鉄道（わたらせ渓谷鐵道）を埋め、一部は河道内（渡良瀬川）に達した。大型土嚢により河道確保（3/14 時点）。河道の低水路の幅が 5m 程度に狭窄しているが，崩壊した土量もそれほど多くはないため，再発を防げれば，即座に河道が閉塞する危険性は低いと思われる。なお，川水から環境基準の約 2 倍の鉛が検出されたとの報道があるが，流下中に希釈されるので下流の桐生市等への市街地の水道水への影響はないとのこと（asahi.com 3/13）。

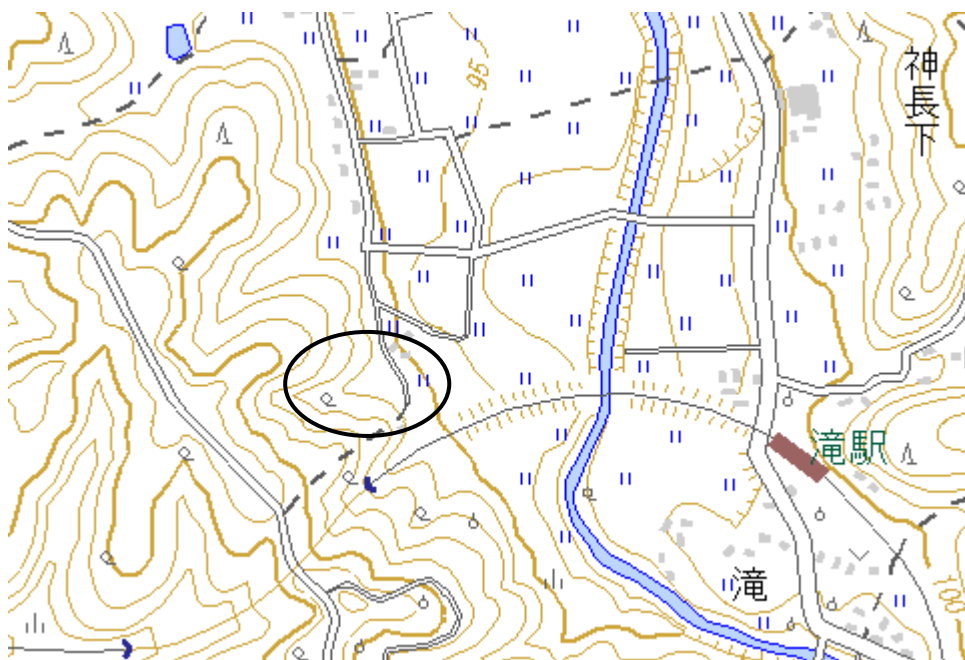
概要： 本震により沢地形内部で地すべりが発生（その時点では家屋被害なし）。それに次ぐ大きな余震の際，範囲がさらに拡大して移動土砂（約100m 移動？）が民家3軒に達した（住民の方の証言に基づく）。土砂に完全に埋没した1軒からは地震翌日に2名の遺体が発見されている。斜面の平均勾配は 20° 前後。調査時点（3/14）では，崩壊地内は下半を中心に崩積砂礫の中に軟弱な青灰色粘土（非常に軟弱であり，地すべり機構の一部に関連したと考えても矛盾がない）の塊が所々に混じり，水溜りが点在。下半部の土砂の含水率が極めて高い状態であるため，排水工等を施すための工事が着手されていた。住民の方の証言によると，地震前には谷間を緩傾斜の雑木林（竹・笹類が優勢）が覆っており，一部には開墾した栗林があった（地震後も上部は存在）とのこと。尾根直下の頭部崖は旧期のすべり痕か。

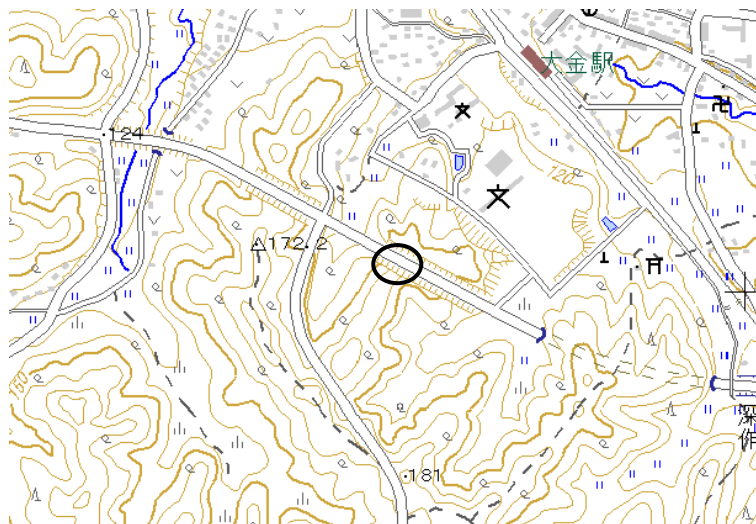
概要： 宇都宮方向の車線側の切土のり面の基部に当たる道路面が 20cm 程度の隆起（隆起の背にはクラック）。変状の特に顕著な区間は 5m 長程度（微変状はさらに 2 倍くらい）。隆起部は波打つような形状。のり枠も小さな破損あり。のり面内部を貫通する（潜在）すべり面の末端が道路面に現れたのではないかと推定される。

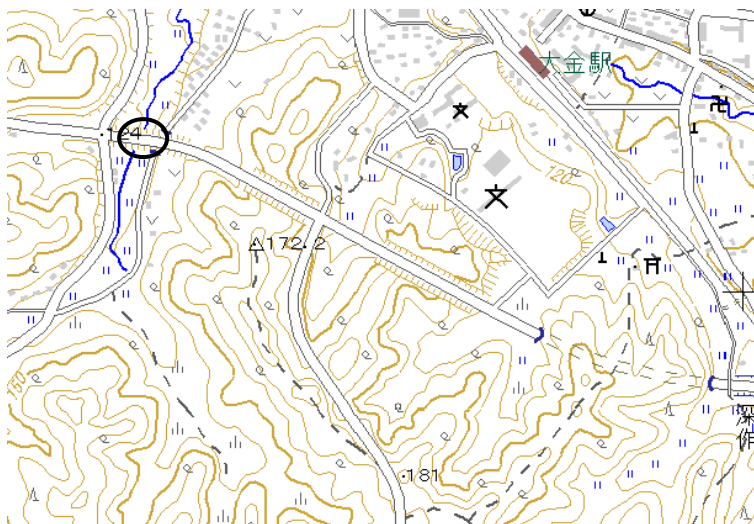
概要： 那須烏山方向の車線側の盛土部（ブロック擁壁上の盛土の区間；そのうち、盛土の最上部に土留めの存在する区間が一部含まれる）に当たる道路面がお椀状に鉛直 20cm 程度？の沈下域あり。沈下区間は 50m 長程度。路肩は水平方向に変位しており、側溝のブロック等に若干の開きあり。

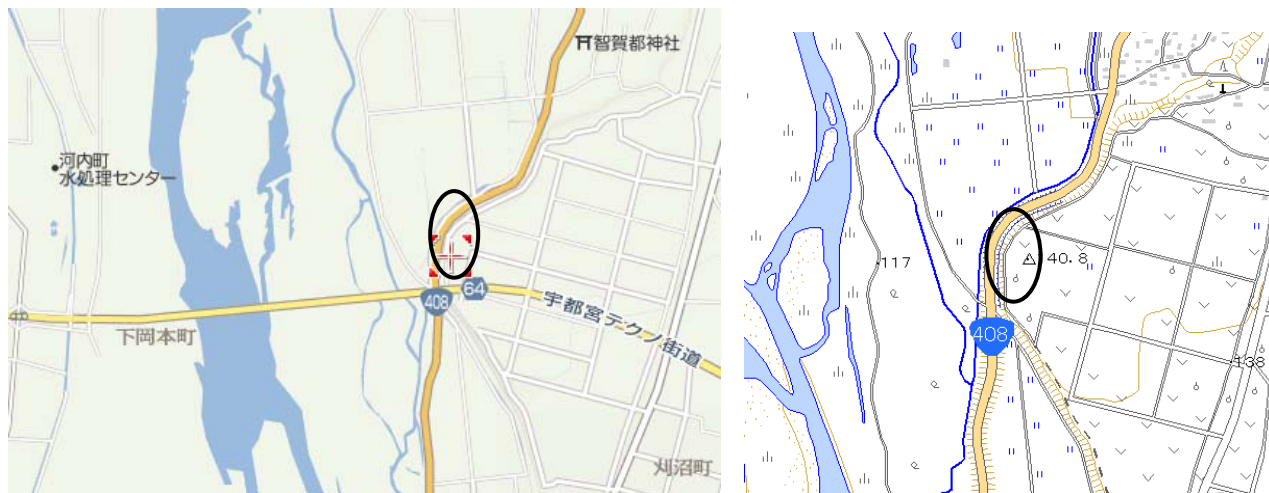
概要： 県道 64 号バイパス板戸大橋の高根沢町側（鬼怒川左岸）の河岸段丘（上部は畑利用）の肩部分が連続的に 200m くらい頭部にクラックもしくは滑落。地すべり状に顕著に滑り落ちたのは二箇所。比高約 20m, 傾斜約 60° の崖が崩落していずれも下部の道路を埋めた。

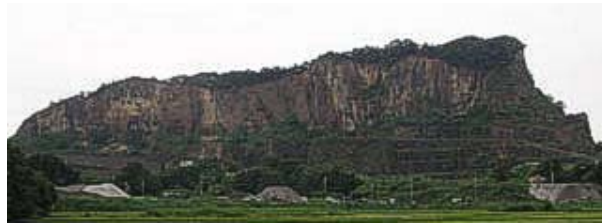
(地震前)

概要： 岩船山（標高 170m）の岩盤が所々で崩落。第三紀中新世（グリーンタフ？）。特に大きな崩壊は西側2箇所。

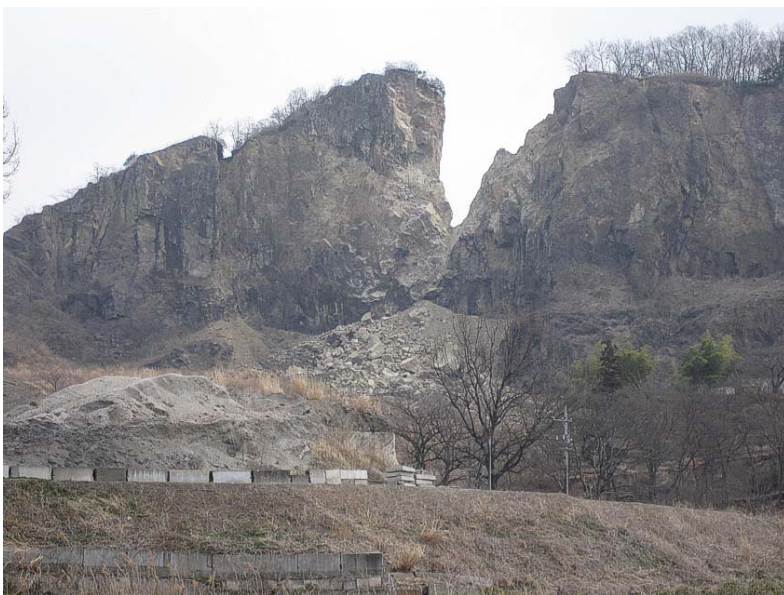
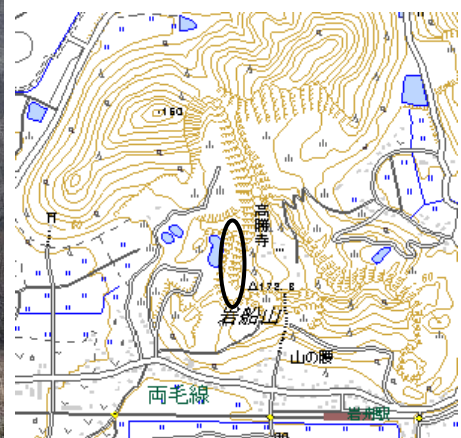
左側のV字側の崩壊部，中央右寄り前面の崩壊部の2箇所。

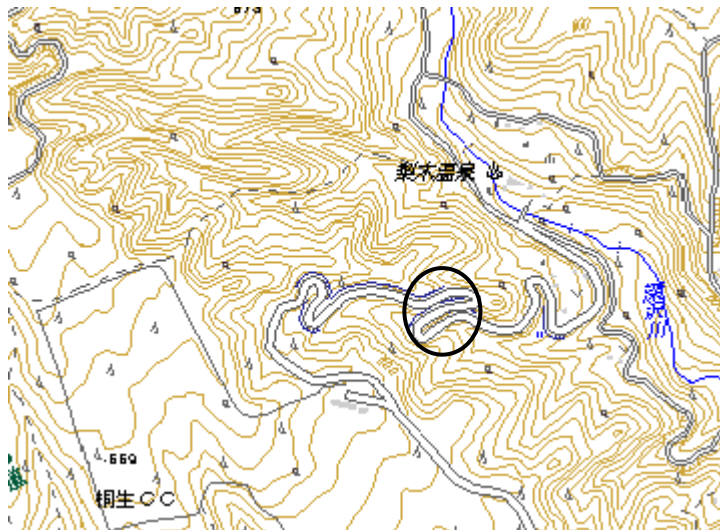
概要： 切り通し部脇の腹付け盛土（切り盛り境）から谷側一車線の半分強がお椀状に約 20cm 沈下（2 箇所）。
