現場： 江戸川右岸 関宿橋上流 @ 埼玉県 幸手市 西関宿

概要： [3/13 安田先生のレポートの Follow-up](#). 堤内側でのり面が滑動, 末端部が隆起. 中腹に腹付け?された道路 (県道 42 号) の中央線を境にして法肩側が大きく滑動した。

現場： 福川水門（利根川支川 福川の合流点） @ 埼玉県 行田市（利根大堰の上流 3km）

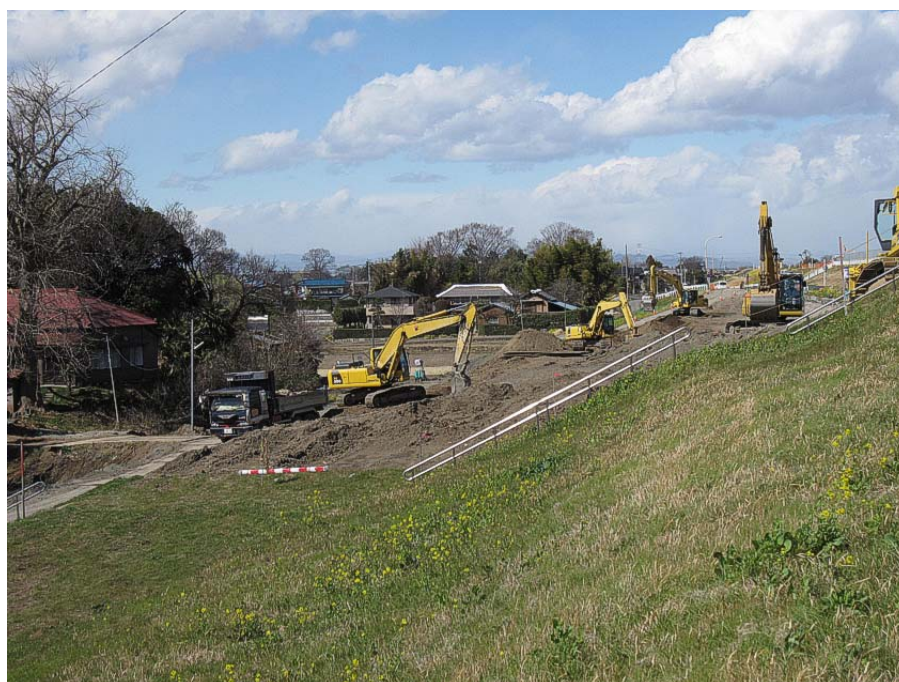
緊急復旧工事が実施されていた (3/16 午後)。堆積土砂の撤去とのり面の切り直し (暫定) は完了しつつある模様。堤防のり面の切土面から堤防内材料の状況を確認した。小段より上の切土面の最上部には腐食土混じりの表土があるが、それより深より最下段の切土面の中間深くらいまではローム系? 最下層には比較的粒径の揃った細砂層 (のり尻から約 1m くらいの厚さ) が存在することが確認された (境界は明瞭でないが, 明らかに“砂だけ”で構成される地層が存在する)。押し出し土砂が堆積していたと思われる付近では砂が噴出もしくは流れたような痕跡あり。若干の地下水滲み出しのため当該部分は含水率高い (一部水溜り)。安田先生の推察通り, 液状化により脚部が強度消失したのが原因か。

最下部には粒径の比較的揃った細砂層（厚さ 1m 以上）
