東北地方太平洋沖地震により被災したフィルダム調査

1. 調査目的：東北地方太平洋沖地震により被害を受けた福島・栃木県内のフィルダムの調査を行う。
ただし、福島県の原発避難指示圏内にある風兼ダム、鉄山ダムは除外した。
2. メンバー：福島伸二（(株)フジタ）、北島 明（(株)フジタ）、谷 茂（元農工研）
3. 日 程：4月7日 三ツ森ダム 羽鳥ダム（福島・北島・谷）
4月8日 矢の目ダム（福島・北島）
4月9日 西郷ダム 赤坂ダム（福島・北島）

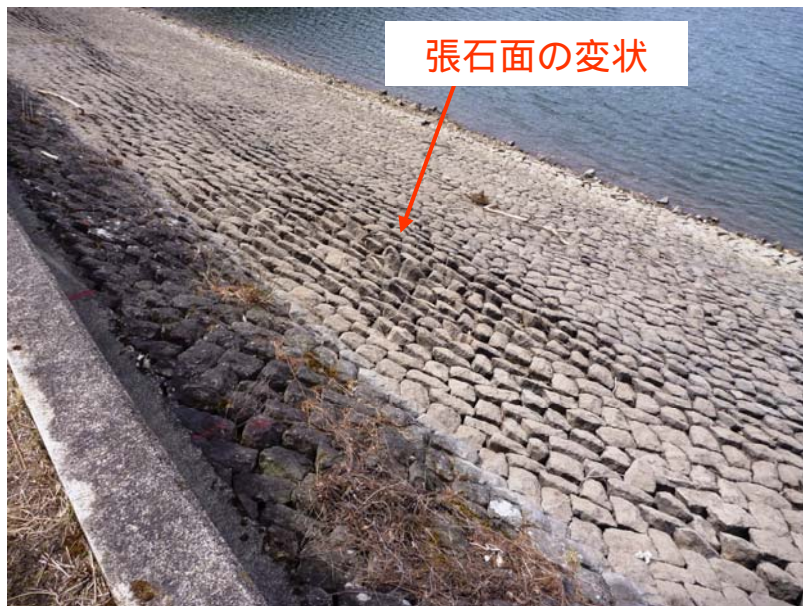
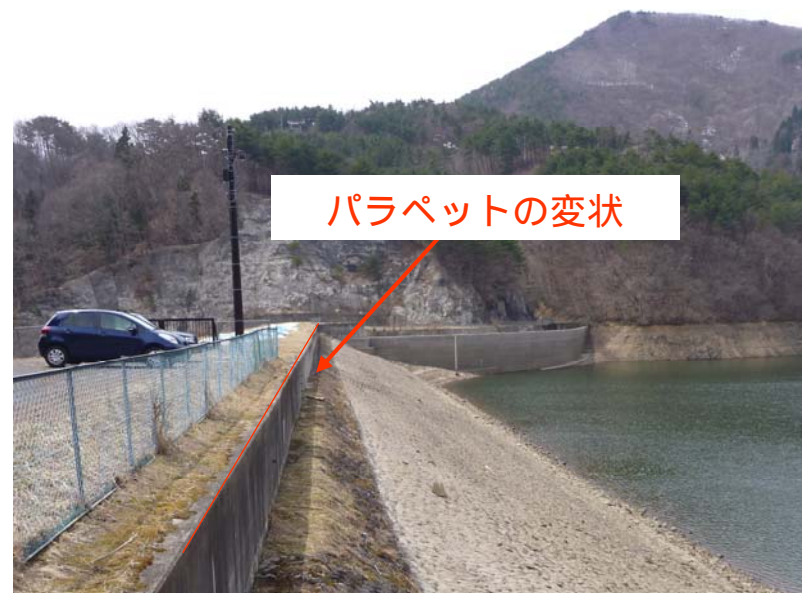
堤体全長にわたって堤頂面に縦亀裂が発生し、上流側が最大50cm程度沈下して段差が形成された。
堤体上流側法面は張石が敷かれていたが、FWL付近の張石が全長にわたって筋状に突き出していた。
洪水吐の流入部側壁のブロック間にズレ変位が生じた。

堤頂部の破壊は、堤頂部が地震時に地震力が増幅されやすいパラペット構造であったためと思われる。

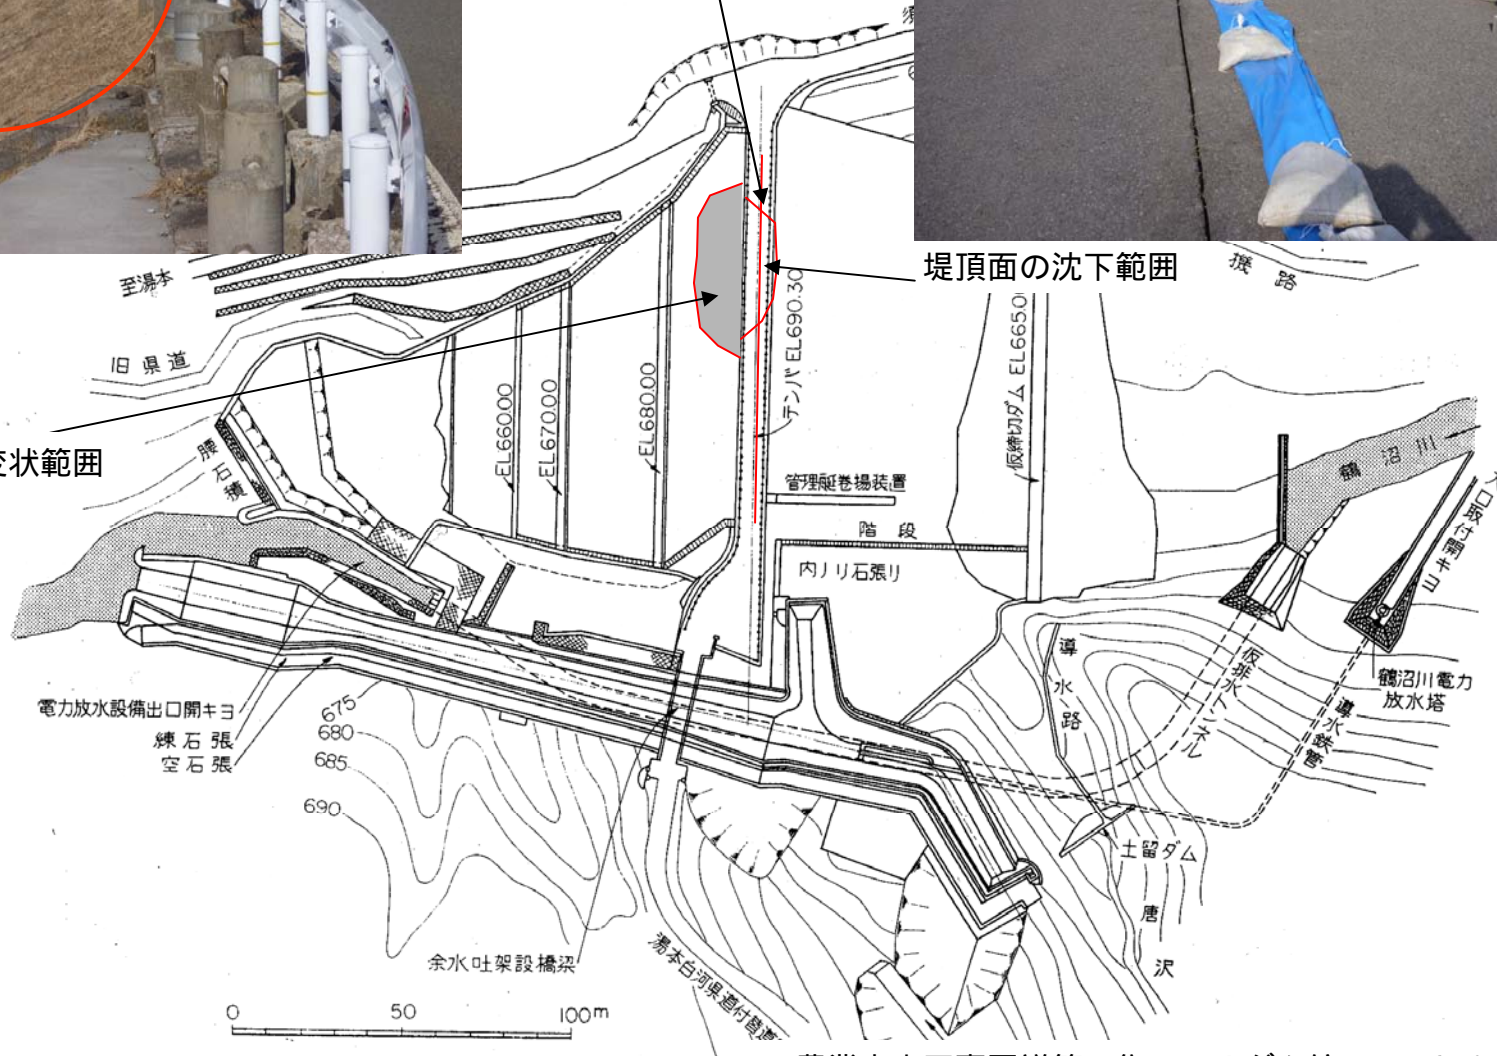
- 調査時の状況
貯水位は低下した状態にあった。
被害状況調査が実施されていた。
- 被害状況
堤頂面全長にわたり舗装継目に沿って亀裂が発生した(開き1~2cm程度)。
右岸下流側の堤頂面に沈下が発生した。沈下は下流側が大きく最大約20~30cm、上流側が10cm程度である。
堤頂面の沈下範囲に相当する下流側法面に亀裂、沈下等の変状が発生した。

堤頂部の局所的な破壊は浸潤面が高い上流側に生じるのが普通だが、羽鳥ダムでは堤体下流側のみに生じた。理由は法面勾配が上流側の1:3.5に対して、下流側上層部が1:2.0と急なためと思われる。

変状は右岸下流側に生じているが、この部分が浸潤面が高いなどの理由で軟弱化していたためか？

羽鳥ダムで気になるのが、築造後50年以上経過していることと貯水量が非常に大きいことで、貯水量で見ると効率的なダムであるものの、ひとたび堤体決壊となると計り知れない被害を及ぼすことになる。したがって、堤体の復旧は現況の安定性を慎重に確認し、安全性重視で行う必要がある。

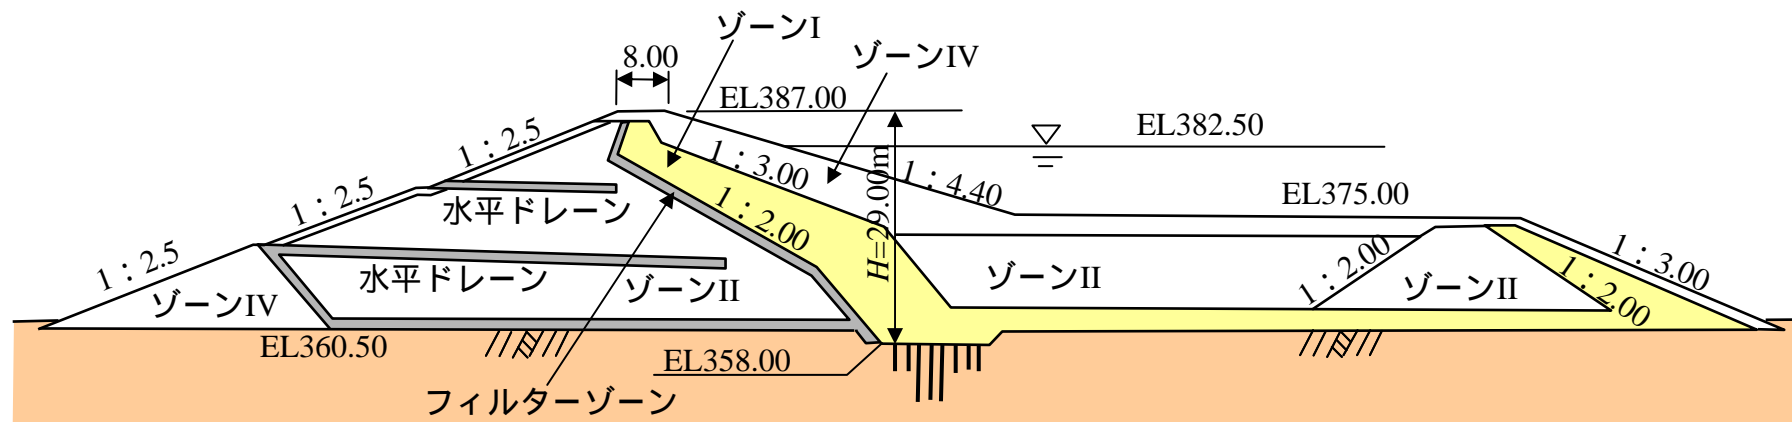
堤体は傾斜コアゾーン型で、上流側の法面勾配が緩いこと、あるいは押え盛土があることからすると関東ロームのような強度の低い築堤土により築造されたものと推定される。また、コアゾーン背面のゾーンII内には2段の水平ドレーンが配置されており、透水性も低い築堤土により築造されているものと推定される。築堤年代は新しく、1990年の竣工である。

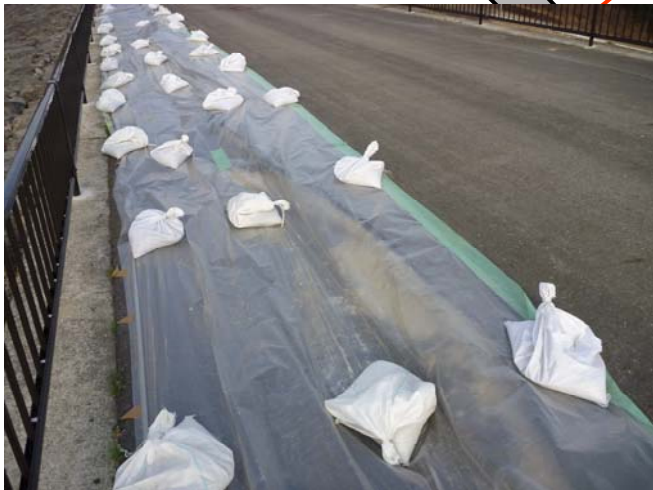
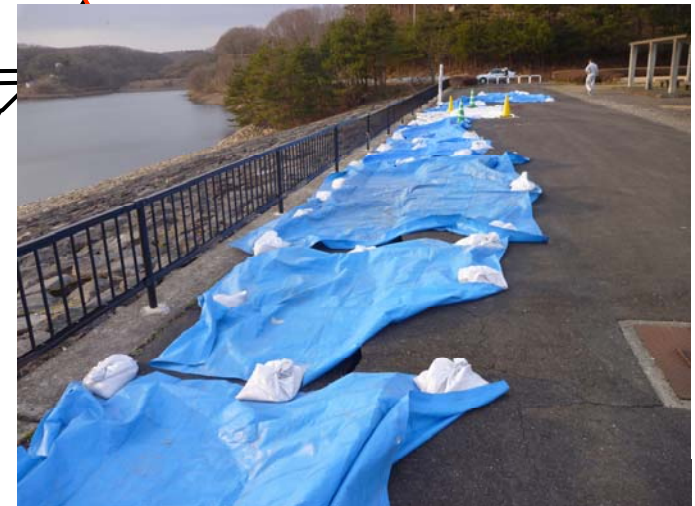
堤頂面の上・下流側に2列の亀裂が生じ、上流側のみに40~50cmの段差が生じた。また上流側法面の右岸よりに変状が発生した。堤頂面に堤体地山との境目付近に横断亀裂が発生した。左岸側の副堤上面に法面に沿った亀裂(段差40~50cm)、法面に変状が発生した。副堤上面に副堤と地山との境目付近の法面に直交する亀裂が発生した。洪水吐にはほとんど被害なし。

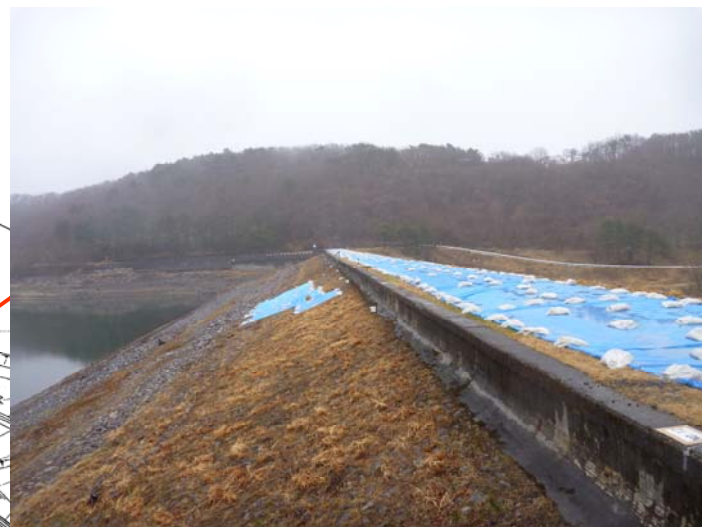
- 調査時の状況
貯水池は低下させた状態にあった。
堤体の測量と被害状況の調査が実施されていた。
- 被害状況
堤体のほぼ全長にわたって亀裂が発生した。亀裂の状況はブルーシートで覆われ詳細に確認できなかったが、段差が20~30cmであった。
左岸側から120~180m範囲の法面が変位した。
右岸側の堤体と取水施設間の地山のブロック積み長さ約20mにわたって崩落した。
洪水吐には軽微な亀裂が発生したのみである。

2段目の捨石止めコンのズレ

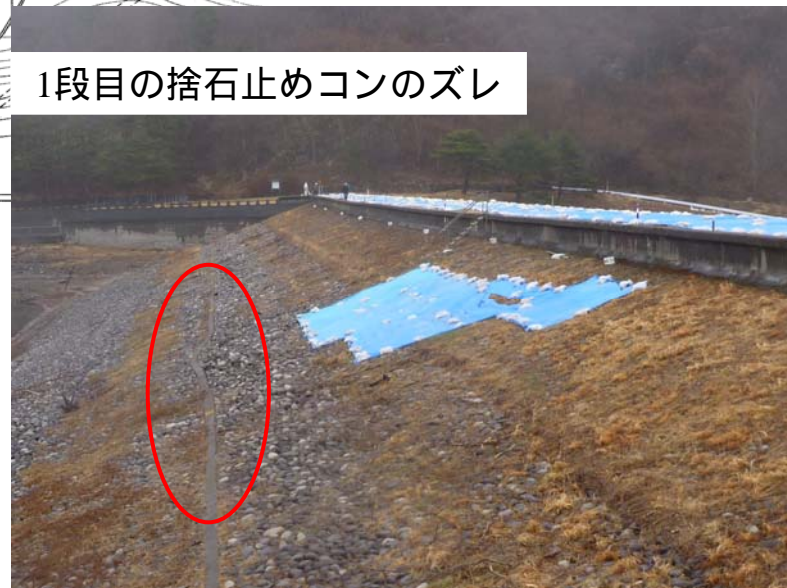
1段目の捨石止めコンのズレ
