平成28年8月北海道豪雨による地盤災害調査報告書

平成29年8月

公益社団法人地盤工学会
平成28年8月北海道豪雨による地盤災害調査団

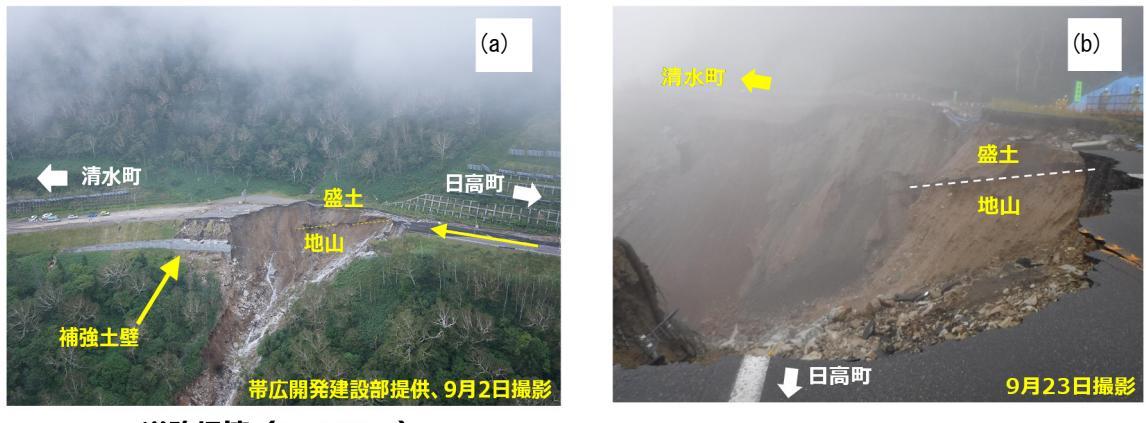
調査は、平成28年9月23日に実施した。図-4.2.1に、国道274号日勝峠(十勝側)の調査箇 所位置図を示す。調査箇所は、盛土や斜面が大規模に崩壊した箇所であり、7合目付近および日勝 トンネル十勝側坑口付近である。図-4.2.2に、7合目付近の盛土崩壊状況を示す。本箇所は道路 曲線が大きく崩壊し、道路本体が大きく欠損していることが分かる。本箇所は、より標高が高い 8合目方向からの大量の舗装表面の表流水および土石流の一部が流下して、道路線形が直線から 曲線に変化する地点の盛土斜面の肩部を侵食・洗掘したことにより、大規模な崩壊が発生したと 考えられる。図-4.2.3には、図-4.2.2の標高より高い位置の7合目付近(石山トンネル付近)で 発生した土石流の状況である。図に示すように、路面には土砂・石・樹木が堆積しており、土石 流を構成する土は、風化花崗岩が細粒化したまさ土である。

道路損壊(L=100m)

図-4.2.2 十勝側 7 合目付近の盛土崩壊: (a)崩壊状況全景 (b)崩壊状況

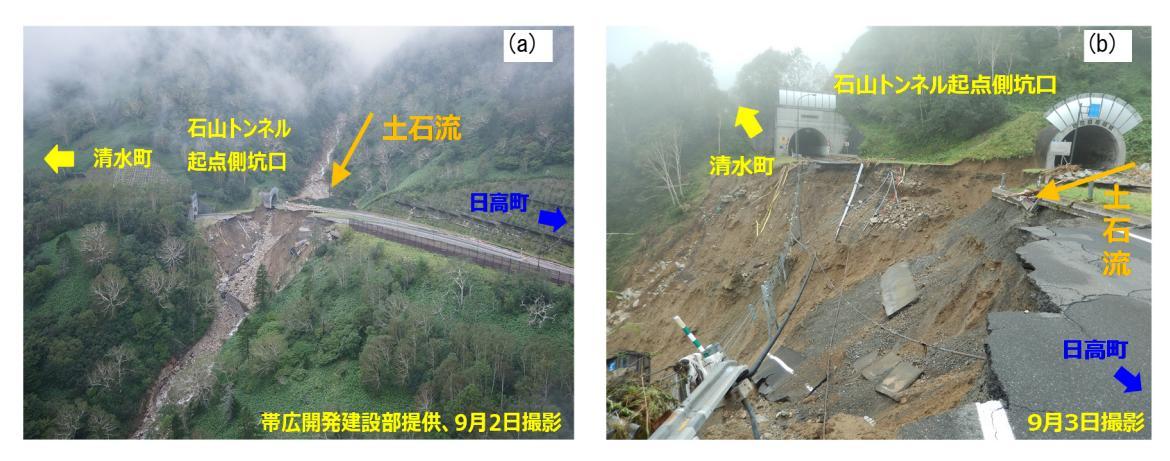
図-4.2.4, 図-4.2.5は、それぞれ十勝側8合目付近および頂上付近の土石流発生状況およびそれに伴う盛土崩壊の状況を示している。両箇所においても、7合目付近の土石流と同様に、構成土質は風化花崗岩が細粒化したまさ土であった。また、路面には土砂・石・樹木が堆積していたことから、多量の水を含む土石流が流下して、盛土肩部を侵食・洗掘したことにより盛土崩壊が発生したと考えられる。

図-4.2.4 十勝側 8 合目付近の土石流発生状況: (a)崩壊状況全景 (b)崩壊状況

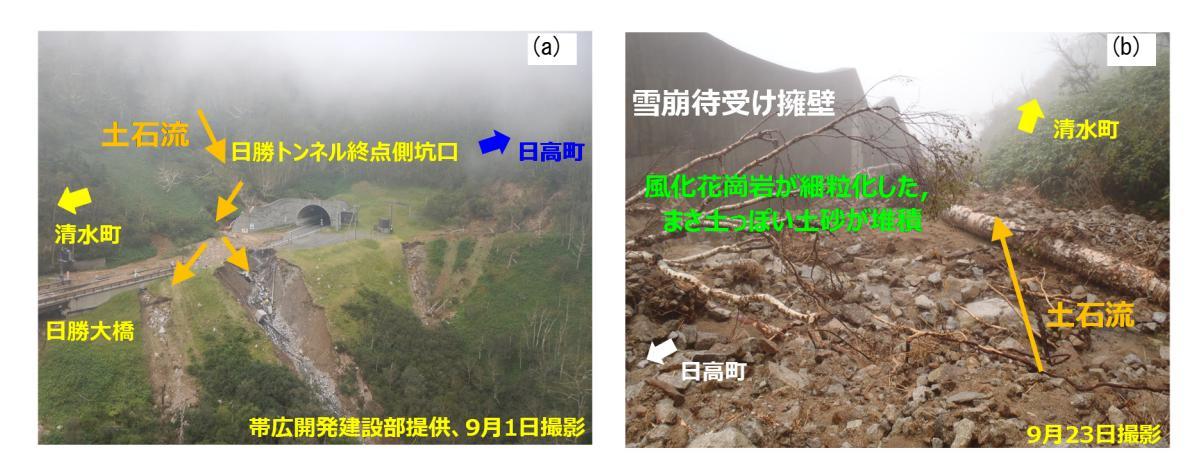
図-4.2.5 十勝側頂上付近の土石流発生状況: (a)崩壊状況全景 (b)崩壊状況

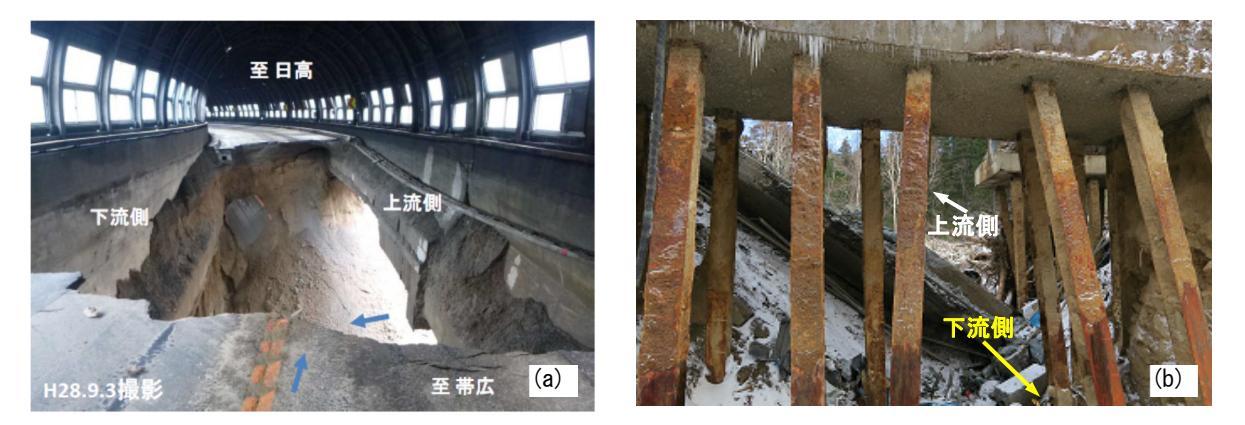
図-4.2.7は、三国の沢シェルターの盛土崩壊状況である。本箇所は、沢埋め盛土に設置された シェルターであり、盛土内部に横断管が埋設されていた。豪雨により河川が急激に増水したこと により、多量の土砂や流木が流下して横断管を閉塞し、行き場を失った流水により管周辺部が侵 食・洗掘され、路体が崩壊したと考えられる。図-4.2.8は、三国の沢シェルターの盛土崩壊箇所 の帯広側の地層状況である。表土の下部に、樽前d降下火砕堆積物(Ta-d)が堆積し、その下部に は周氷河性斜面堆積物が堆積している箇所や花崗岩の岩盤上に花崗岩が風化してまさ化した地層 などが確認された。図-4.2.9は、No.27の盛土崩壊状況を示す。図-4.2.10に示すように、盛土箇 所は傾斜地盤上に構築されており、道路表面に発生した大量の表流水により路肩部が侵食・洗掘 されるとともに、地山と盛土の境界部を水みちとして盛土内に地下水が浸透したことで間隙水圧 が上昇し、せん断強度が低下して崩壊に至ったと考えられる。一方、図-4.2.11に示す No.25 の切 土崩壊箇所は、斜面上の地盤が不均質な土質で水みちができやすい条件であったこと、斜面背後 や法頭の排水に多量の水が流入したことで越流し法面を侵食・洗掘したことなどが要因となって 崩壊に到ったと考えられる。

図-4.2.7 国道 274 号三国の沢シェルター崩壊状況¹⁾ (a)崩壊状況 (b)下流側からの崩壊状況

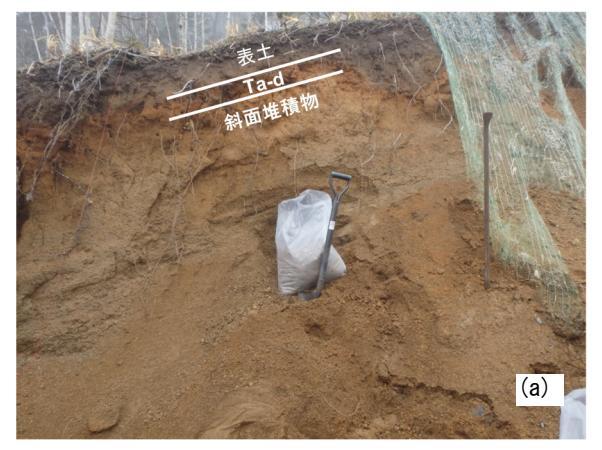
図-4.2.8 国道 274 号三国の沢シェルター付近 (a)地層状況 (b)岩盤直上のまさ化した土

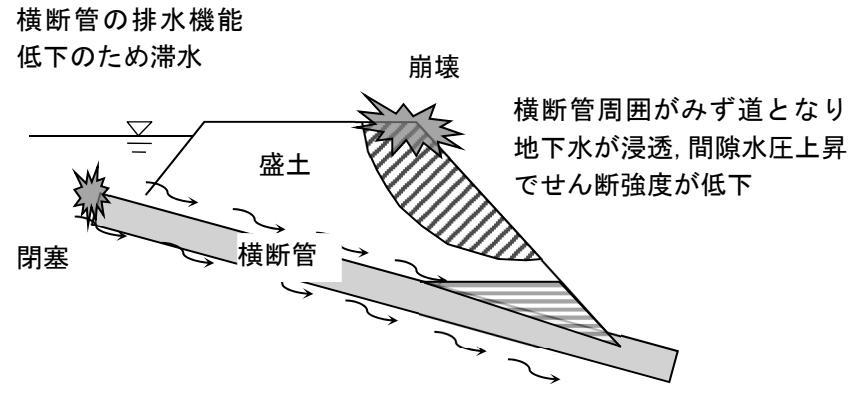
図-4.2.10 盛土の崩壊要因

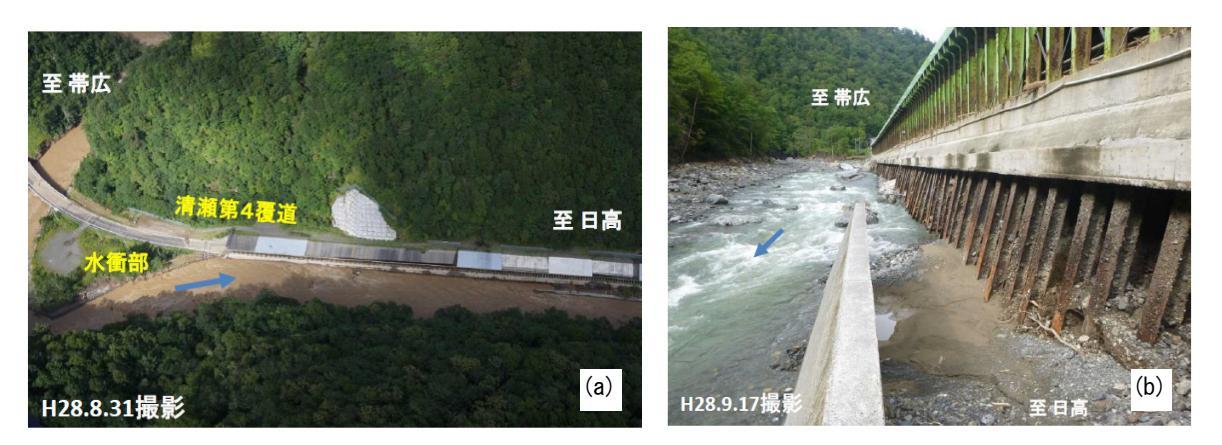
日高側7合目付近より標高が低い箇所では、河川の増水により、河川近接部の道路盛土が侵食・洗掘され崩壊に到るケースや橋梁の橋脚基礎あるいは橋台背面が侵食・洗掘され崩壊に到るケースが多く見られた。図-4.2.12は、No.20の盛土崩壊状況である。図(b)に示すように、河川増水により盛土下部が侵食・洗掘され、道路本体が大きく欠損しているのが分かる。図-4.2.13は清瀬覆道(No.10)の基礎洗掘状況、図-4.2.14は千坂擁壁(No.2)の洗掘による崩壊状況、図-4.2.15は千呂露橋(No.1)の落橋状況を、それぞれ示す。これらの箇所では、河川の急激な増水により、水衝部が擁壁や橋台の背面盛土を侵食あるいは橋脚基礎部分を洗掘し、崩壊に到ったと考えられる状況が示されている。

図-4.2.13 No.10 清瀬覆道の基礎洗掘状況¹⁾:(a)全景 (b)基礎洗掘状況

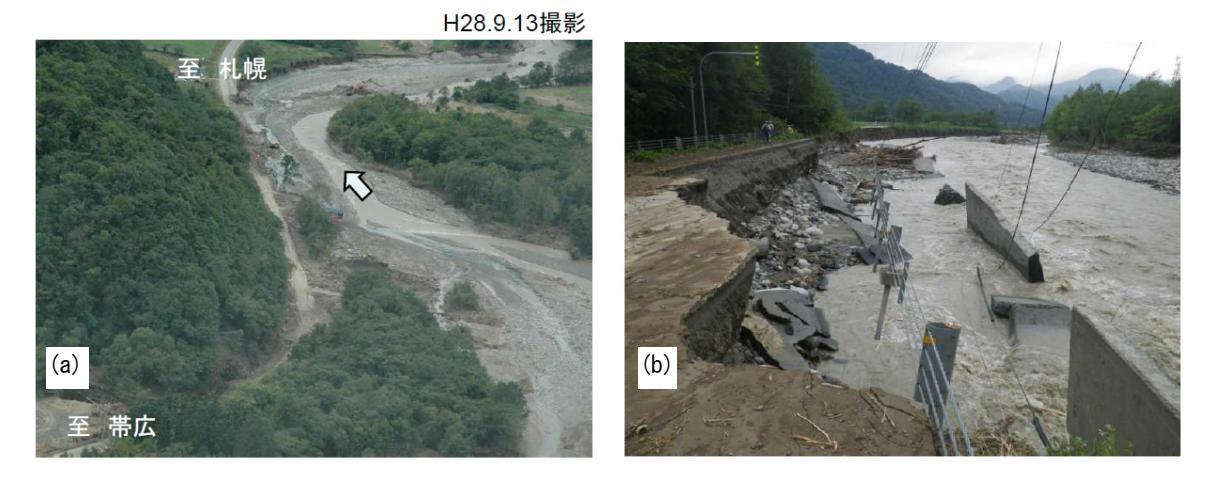
図-4.2.14 No.2 千坂擁壁の洗掘による崩壊状況¹⁾: (a)崩壊状況全景 (b)崩壊状況

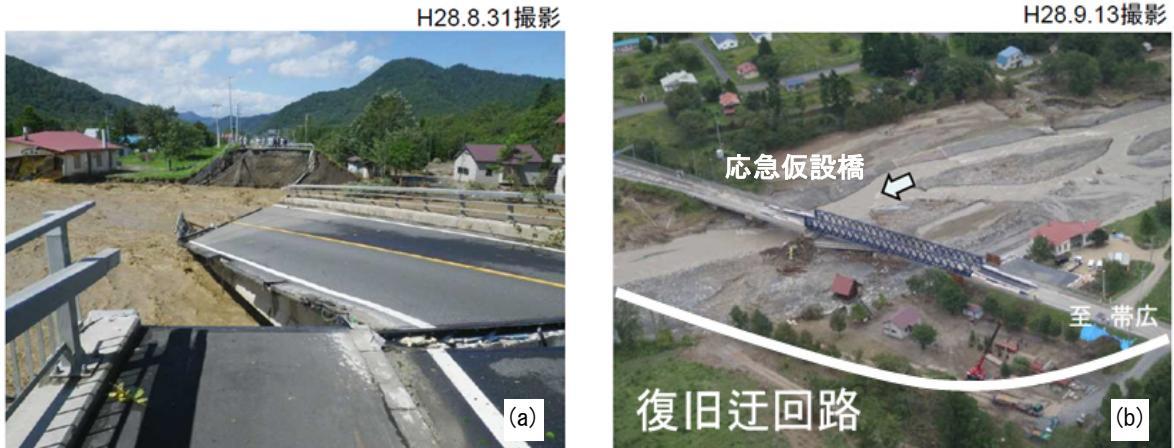
図-4.2.15 No.1 千呂露橋の落橋状況¹⁾: (a)落橋状況 (b)応急仮設橋設置状況

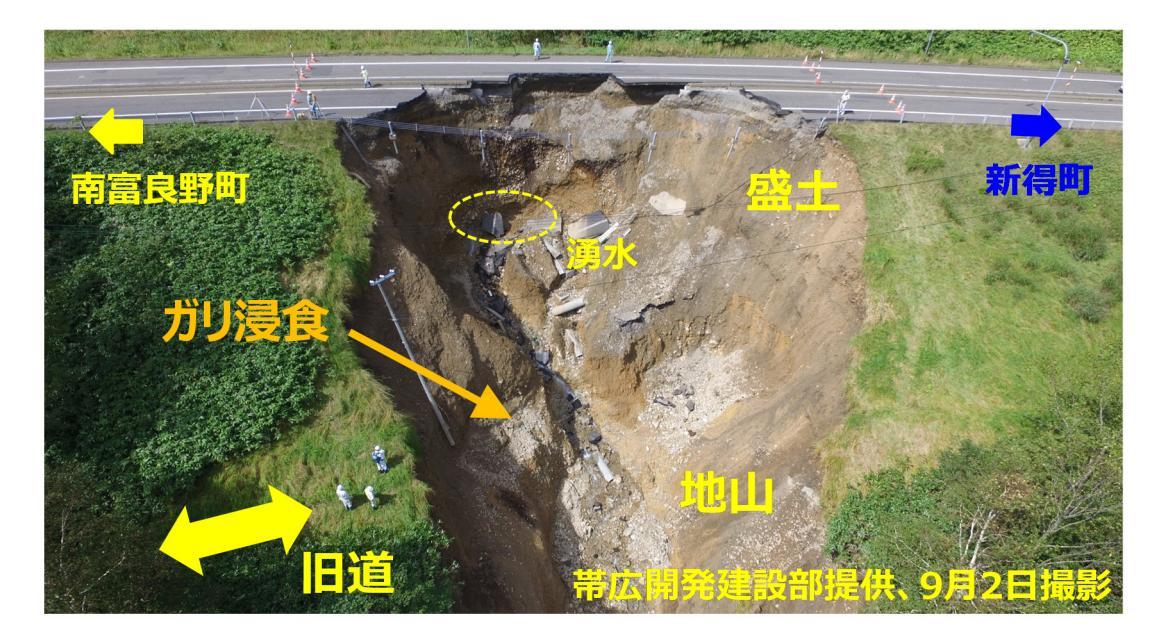
調査は、平成28年9月24日に実施した。図-4.2.16に国道38号狩勝峠の調査箇所を示す。図 -4.2.17~19に調査箇所の盛土崩壊状況を示す。これらの状況から判断して、本箇所では風化花崗 岩が細粒化したまさ土で構成される地盤に豪雨による大量の雨水が浸入して地盤が脆弱になり、 地下水の流量が急激に増加、道路下の横断管や縦断管に多量の土砂や流木が侵入し閉塞すること により排水機能が低下して管周辺の地盤が侵食され、また、崩壊斜面がまさ土であるためガリ侵 食なども発生し、大規模な盛土崩壊に到ったと考えられる。図-4.2.19(b)は応急復旧状況を示し ているが、現地でのヒアリングによれば、当時、通行規制が行われている状況下で、入手できる 応急資材としては路盤材に用いられる粒度調整砕石のみであったため、取り急ぎ、仮設の押え盛 土として利用したとのことであった。

図-4.2.17 国道 38 号狩勝峠 盛土崩壊状況

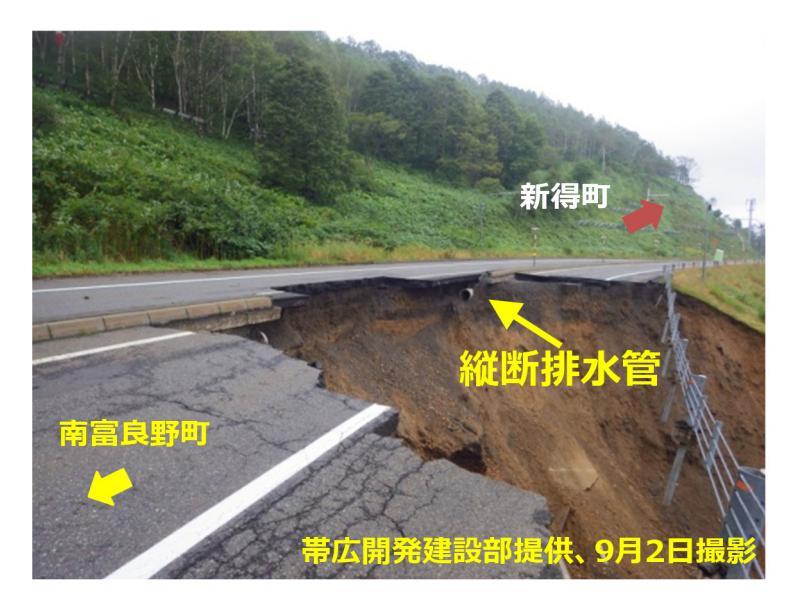
図-4.2.18 国道 38 号狩勝峠 盛土崩壊状況の近影

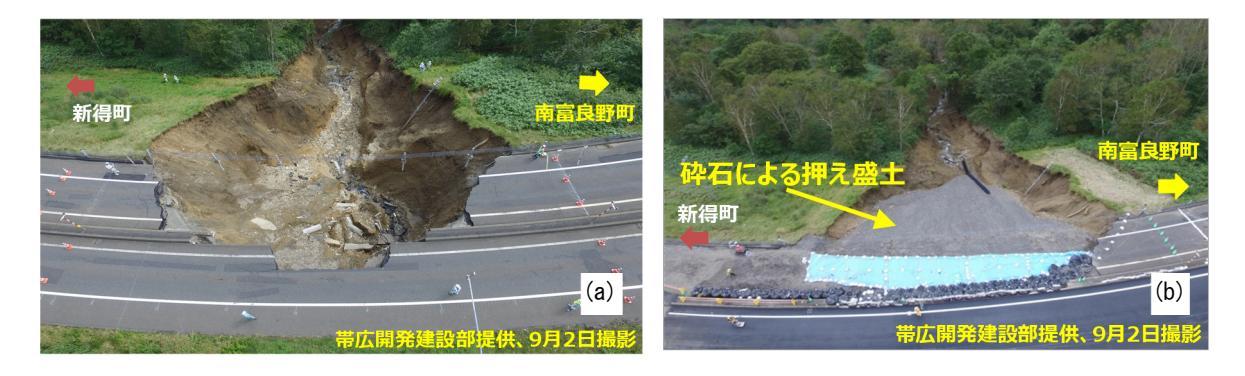
図-4.2.19 盛土崩壊状況: (a)山側から俯瞰 (b)応急復旧状況

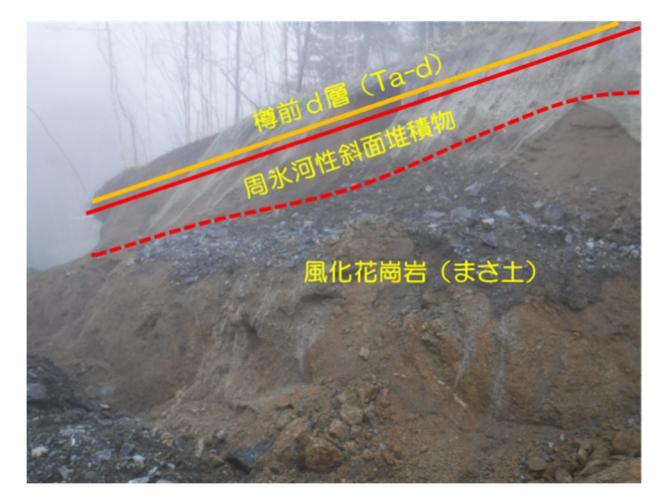
この周辺(9 合目付近)の堆積している周氷河性斜面堆積物とその下部に存在する風化花崗岩 (まさ土)の露頭部の状況(図-4.3.5)および粒径加積曲線を図-4.3.6に示す。図より,風化花 崗岩(まさ土)よりも周氷河性斜面堆積物の粒径が小さい(細かい)ことが確認される。これは 凍結融解履歴や堆積過程などの周氷河作用の有無によって相違が現れたものと考えられる。次に, このような土質工学的特徴の違いが力学挙動にどの程度の影響を及ぼしているかを調べてみた。 図-4.3.7は、周氷河性斜面堆積物と風化残積土の圧密排水(CD)試験結果から整理したモールの 応力円を示したものである。CD試験における有効拘束圧は♂a=49kPa,98kPa,196kPaであり、せ ん断速度は0.25%/min.である。各供試体は多重ふるい落下法(MSP法)により作製されており、 圧密後の相対密度 Drc はそれぞれ 78%~82%,91~103%であった。両図より、風化残積土(まさ 土) caと au は 6kPa と 38.0 (deg.)、周氷河性堆積物のそれは9kPa と 37.5(deg.)となった。このこと から、相対密度に相違はあるものの、せん断強度定数に顕著な変化はないことが明らかにされた。 一方、乱さない状態では、セメンテーションの影響によって、せん断強度に相違が現れている可 能性がある。今後の調査は必要であると考える。

図-4.3.5 周氷河性斜面堆積物と風化花崗岩(まさ土)の露頭部の状況(9合目)

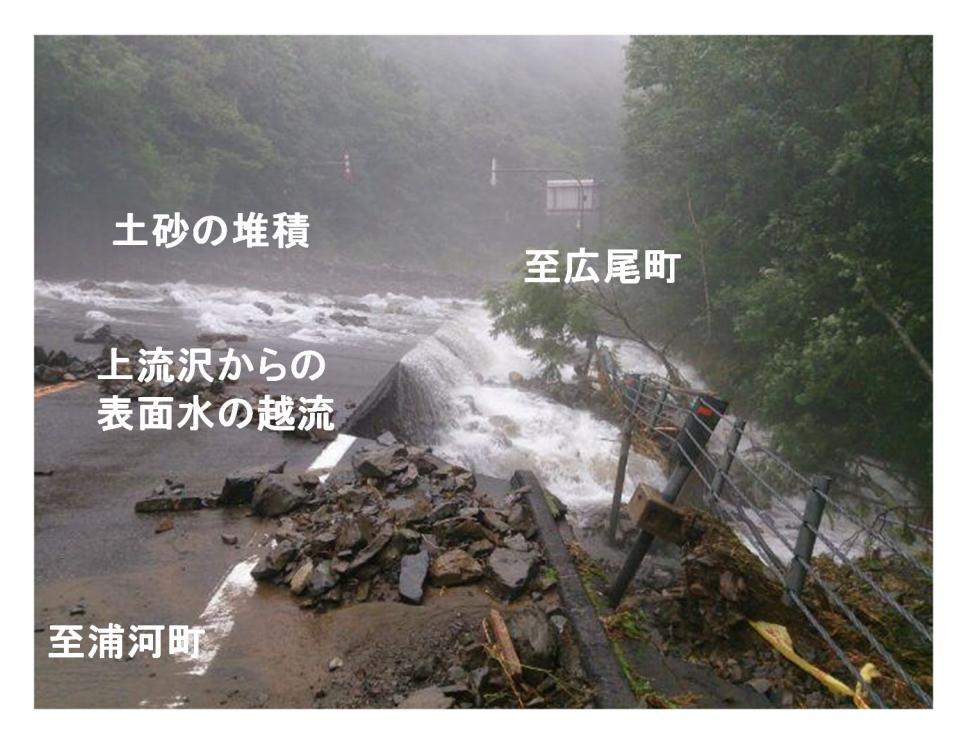
図-4.4.2 KP93.5kmの盛土のり面崩壊(北海道開発局帯広開発建設部提供)

応急対策として崩壊した盛土箇所に大型土のうが設置された。今後、恒久対策として盛土が施

工されるほか、上流沢に治山ダム等の対策が検討されている。

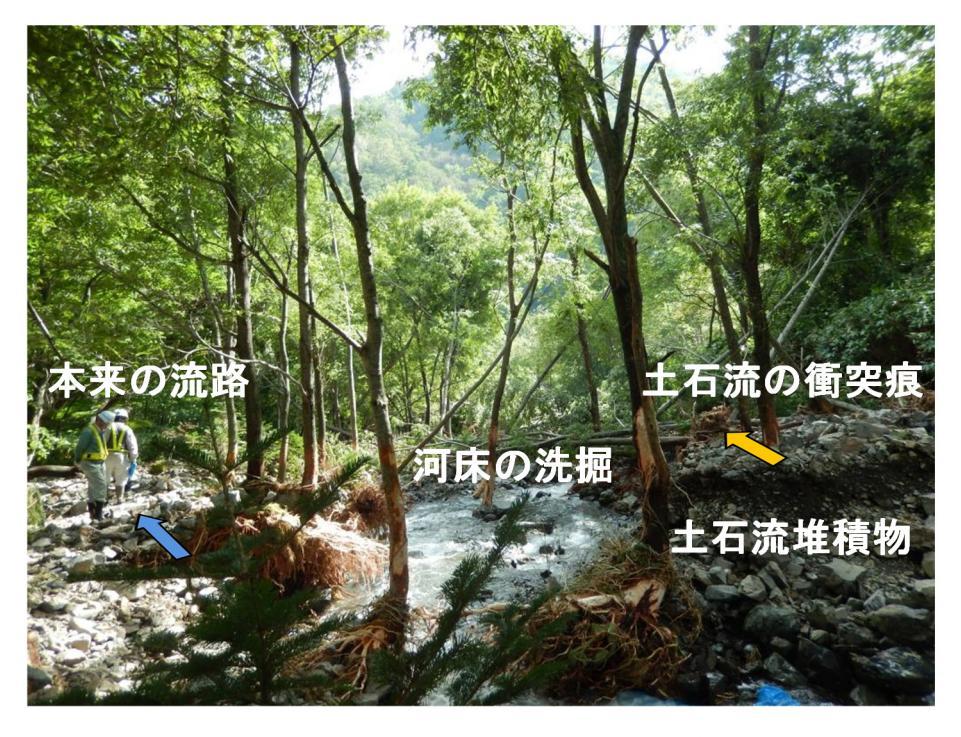
図-4.4.3 KP93.5kmの土石流(9月1日撮影)

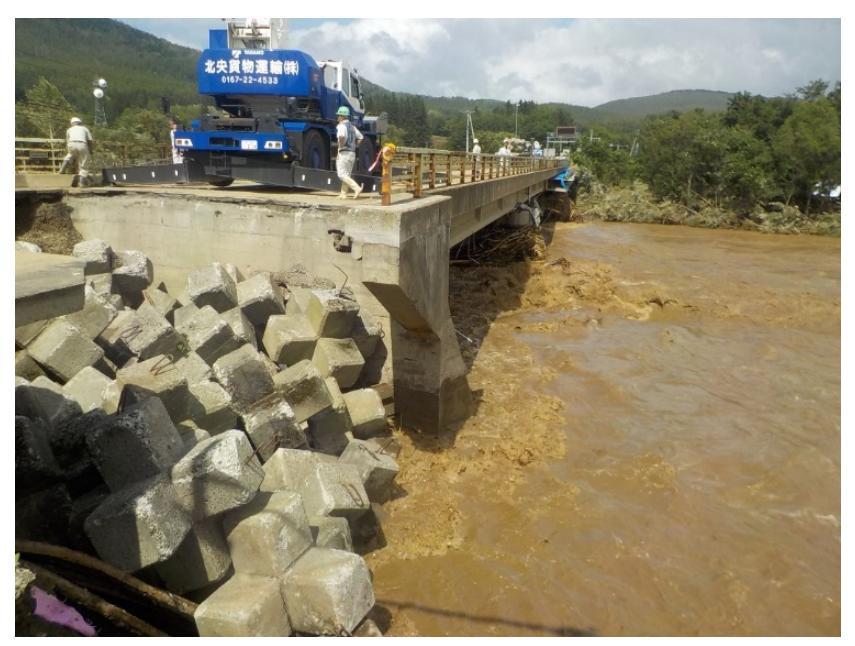
図-4.4.11 橋台背面部にブロックを設置して洗掘を防止

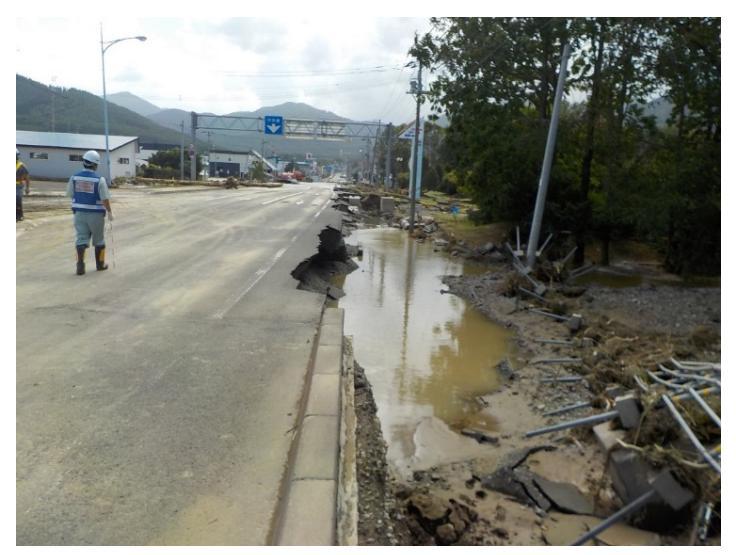
また、市街地部を氾濫流が流下する際に、垂直に走っている国道の道路盛土を越流横断する様 子が確認されており、この影響で、流れの下流側にあたる道路盛土のり面が落掘・侵食を受け、 流失していた(図-4.4.12)。また、同様に標識等の基礎部コンクリートが洗掘を受け、倒伏して いた(図-4.4.13)。

図-4.4.12 道路盛土のり面部の流失状況

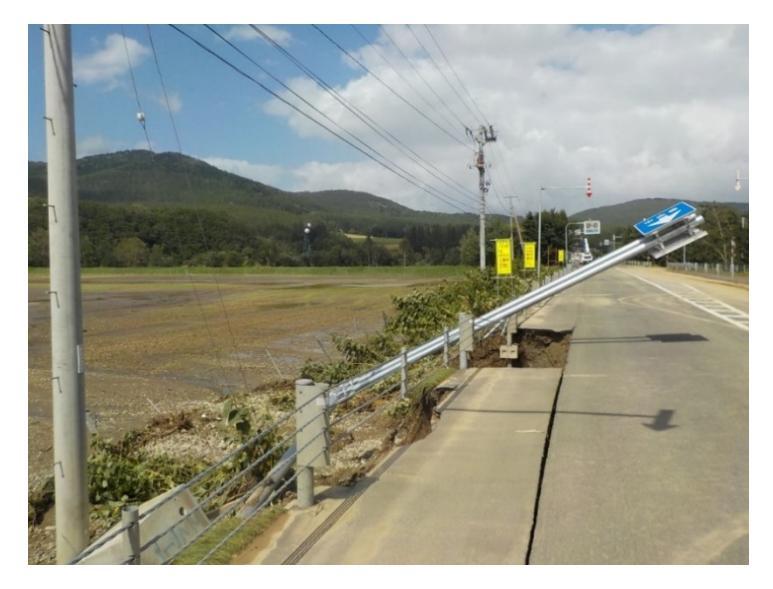
図-4.4.13 標識の基礎部洗掘による倒伏

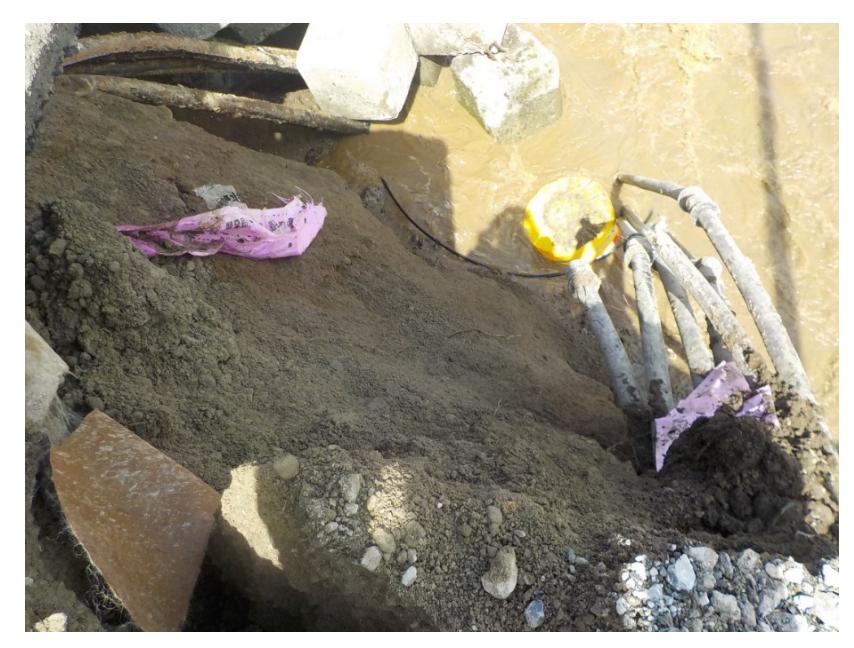
橋台背面の盛土材は、堤防盛土の一部でもあるが、砂質土であった(図-4.4.14)。また、橋台 前面(川表側)には、堤防の上下流側に護岸が設置されていたが、今回の流水は、河川堤防の背 面(堤内地側)からの越水であったため、堤防護岸機能が十分に果たされなかったことが考えら れる(図-4.4.15)。また、一般的に、道路盛土は大量の流水に浸水することはないため、道路盛 土を横断して越流した流水によって落掘・侵食が起こることを想定していないことも被災要因の 一つではないかと思われる。

図-4.4.14 橋台背面盛土の土質(砂質土)

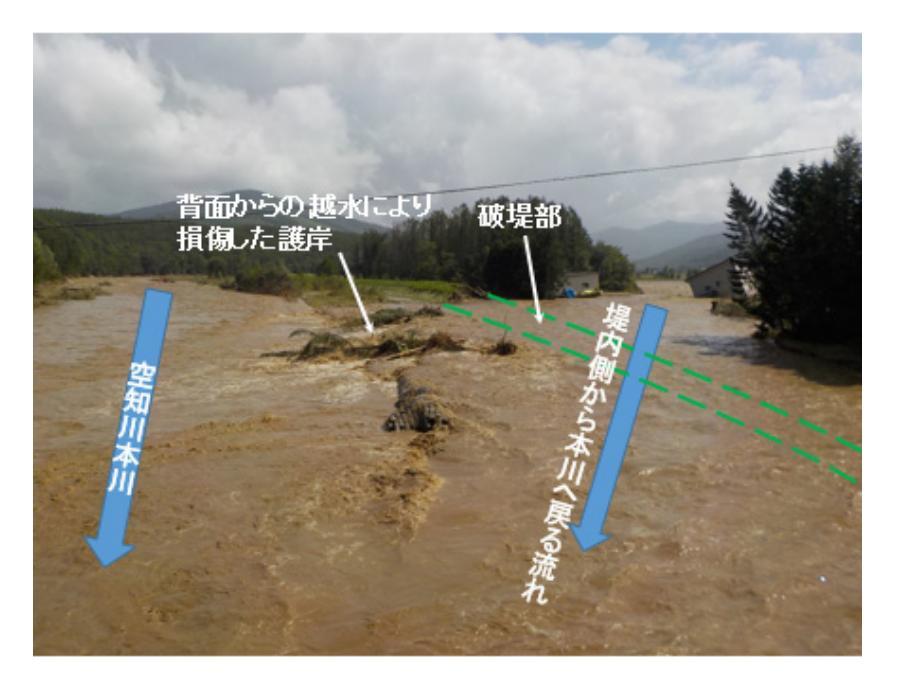
図-4.4.15 太平橋から見た空知川上流部の流水の状況

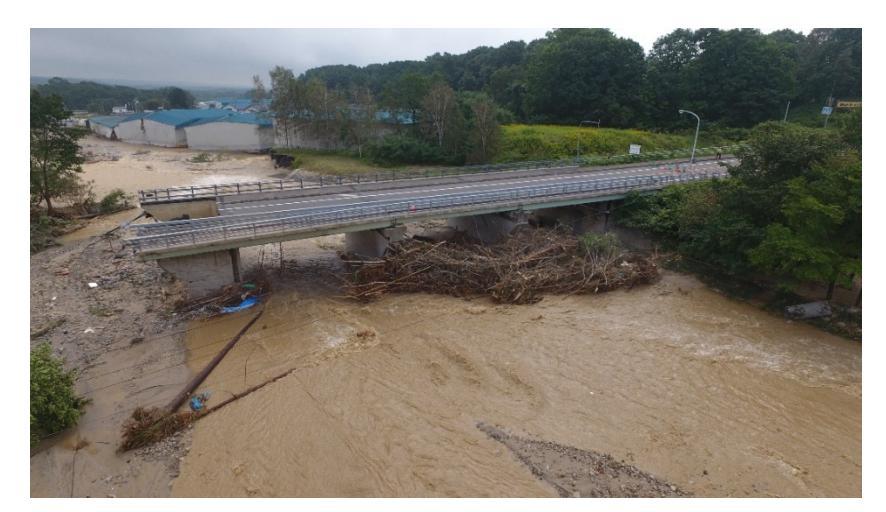
橋台背面部の盛土は細粒分・礫混じりの砂質土であった。路体盛土の土質としては特に異質な ものではないが、大雨によって増水した流水が蛇行しながら、橋梁上流部において左岸側を大き く河岸侵食したため、起点川橋台背面の盛土が流失したものと考えられる。また、橋台背面盛土 が完全に流失したことにより、新たな流水路となった背面側では、流水の蛇行が更に進行し、橋 梁に続く道路アプローチ部を引き続き侵食し続けたものと考えられる。なお、被災後の現地状況 の確認では、大量の流木が橋脚および桁部分に引っかかっているのが確認されており、河川の流 路変動要因の一つとして、流木による河道閉塞(図-4.4.19)もあったのではないかと考えられる。

図-4.4.19 流木による河積阻害の状況(北海道開発局提供)

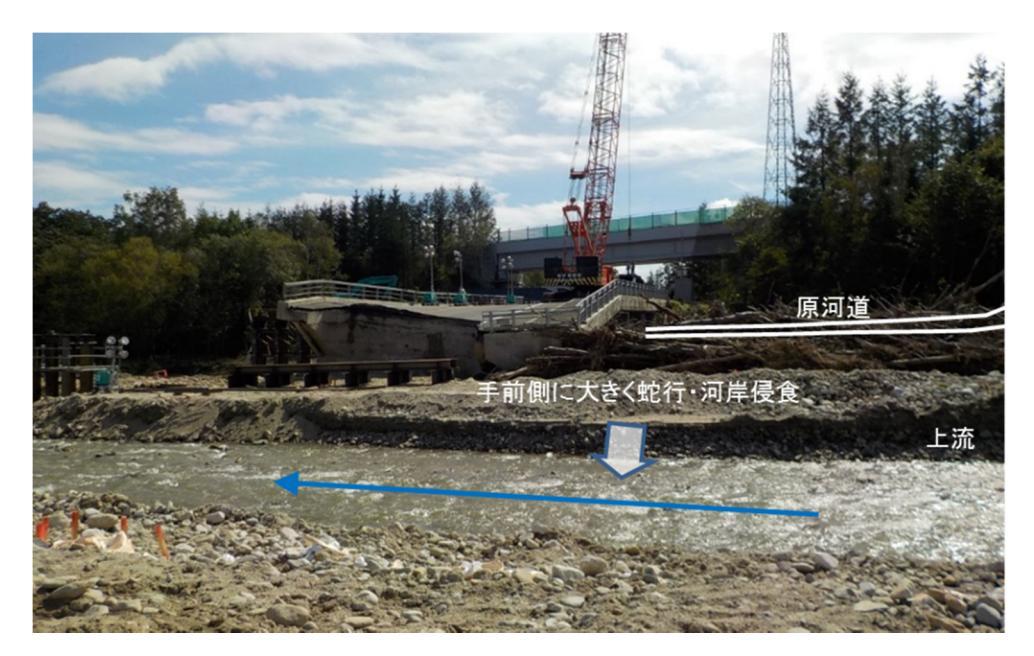
更に、河岸侵食が進行するとともに、新たに流路となった道路盛土部も大きく侵食を受け、路体が延長約 70m に亘って流失した。なお、道東自動車道の小林川橋においても、橋台側面に設置されていたブロック積み擁壁が洗掘を受け一部破壊していた。

図-4.4.21 橋台、上部工および橋台背面盛土の被災状況

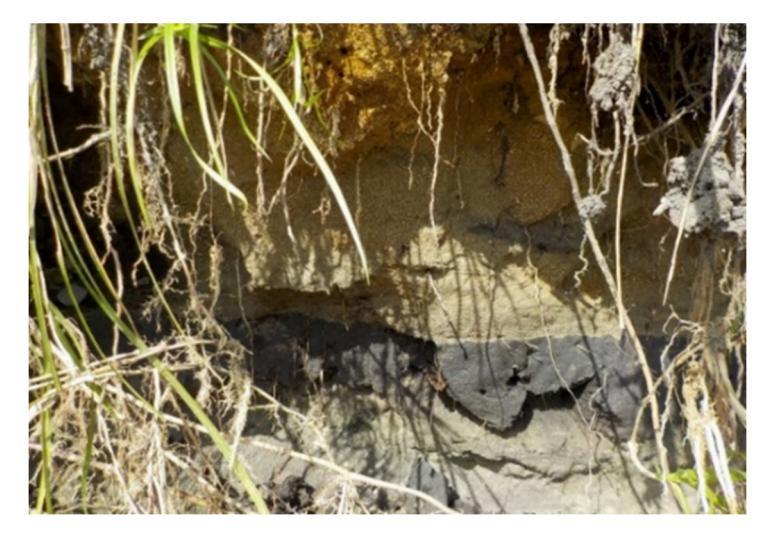
小林橋上流側の原河道は、小林川が道東自動車道小林川橋を通過したあたりから右側へほぼ直 角にカーブして流下する湾曲部となっていたため、流量の増加に伴い、流水が左岸側の河岸を大 きく侵食していったものと考えられる。一方、橋台背面部の盛土は、残存している橋梁アプロー チ部の断面から、路盤の下にシルト質砂およびその下位に黒ぼくが確認された(図-4.4.22)。こ れらが、左岸側を大きく河岸侵食した流水の影響により流失したものと考えられる。

図-4.4.22 橋梁アプローチ部盛土の土質

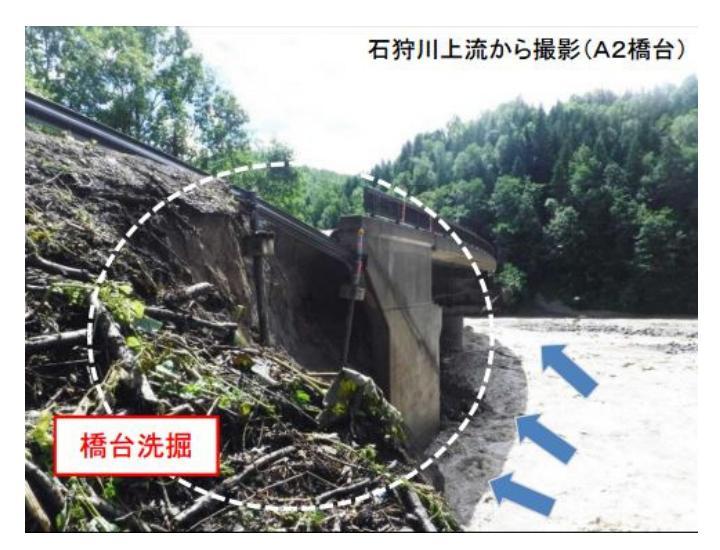
台風7号,9号,11号による17日から23日までの大雨により石狩川が増水し,水位の上昇および流路の拡大により流速が増加し,P2橋脚フーチング周辺部の洗掘(図-4.4.25),A2橋台の上流側側面盛土および背面盛土の洗掘・吸出しを受けた(図-4.4.26)。これにより,P2橋脚の約1.2m沈下および下流側・A1橋台方向への傾き,A1~P1間の下流側主桁(ウェブ)の変形,およびP1~P2間の対傾構の変形,P2橋脚可動側の支承サイドブロックおよび変位制限構造の損傷などが確認された(図-4.4.27)。

図-4.4.26 A2 橋台の洗掘・吸出しの状況(北海道開発局報道提供資料より)

このため、今回の大雨により、過去最大水位を超える流水が、増水して流速を増して、流路拡 大・蛇行をしながら流下したため、橋脚フーチング部を洗掘・侵食し、橋脚を沈下・傾斜させ、上 部工へも影響を与える損傷に至ったものと考えられる。

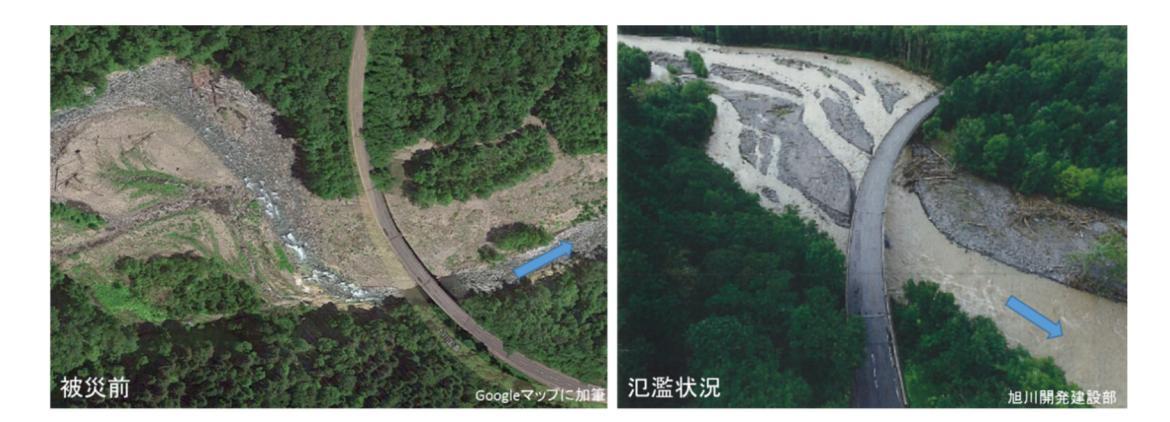
図-4.4.29 高原大橋被災前後の石狩川の状況

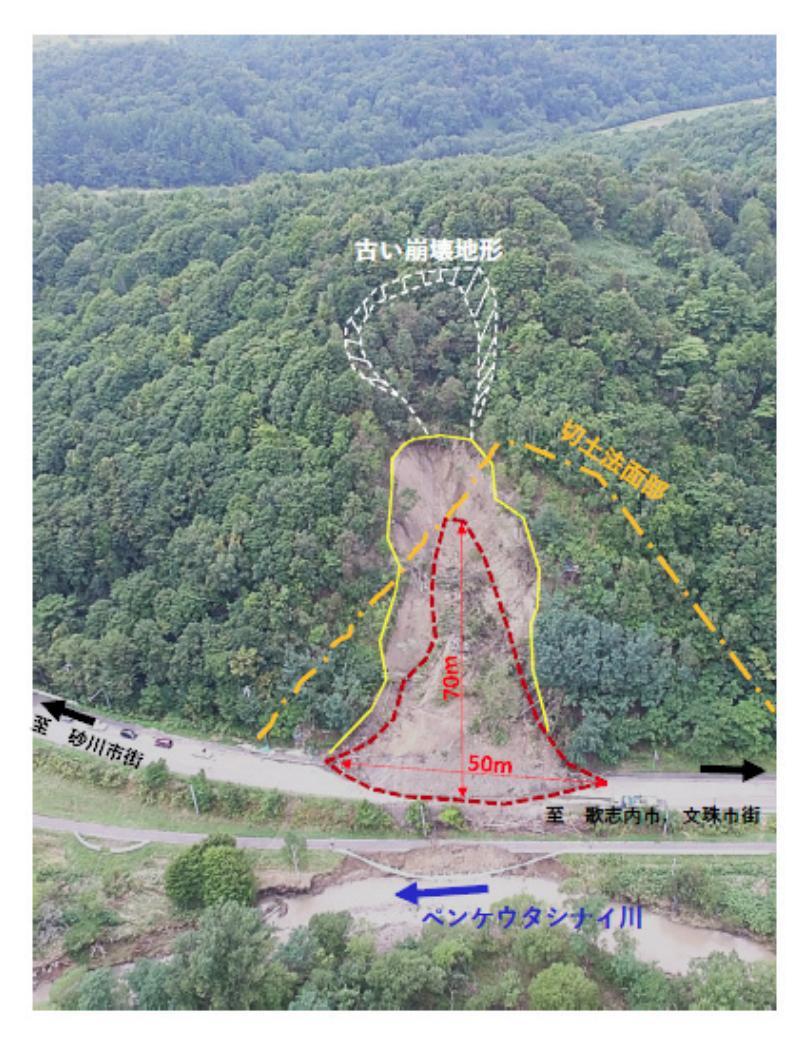
当該斜面の基盤岩は下位より砂質泥岩,破砕泥岩,砂岩,崖錐堆積物,盛土からなる。この うち砂質泥岩は比較的良好な岩盤であることから不透水層と,破砕泥岩は局部的に粘土化を伴 っている破砕岩盤であることから難透水層と,砂岩,崖錐堆積物は透水層と考えられる。被災 直後の崩壊の滑落崖部では,砂質泥岩上面部より大量の湧水が確認されており,崩積土の大半 は含水が高くルーズな礫混じりシルトであった。湧水箇所は砂質泥岩層よりも上位の地層で複 数見られることから,豪雨の影響により表流水・地下水が大量に斜面に流入したことで,不透 水層となる砂質泥岩よりも上位の地層が地下水で飽和し,せん断強度が低下することで斜面が 不安定化したと考えられる。

図-4.5.6 被災箇所の全景

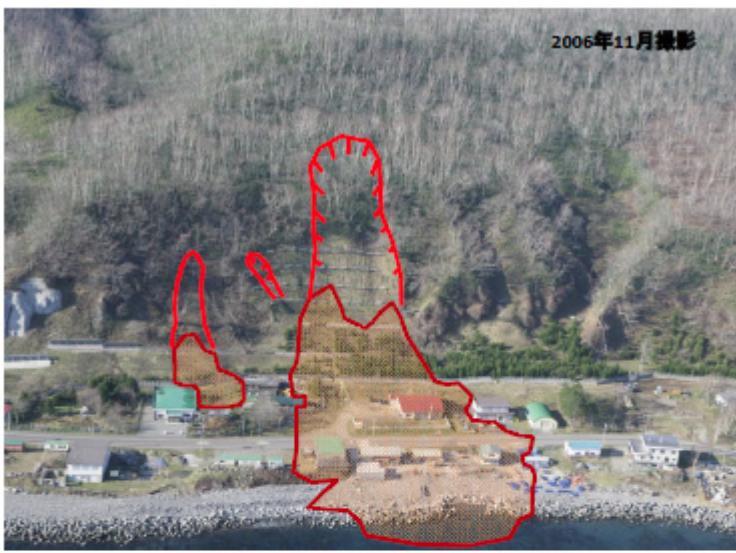
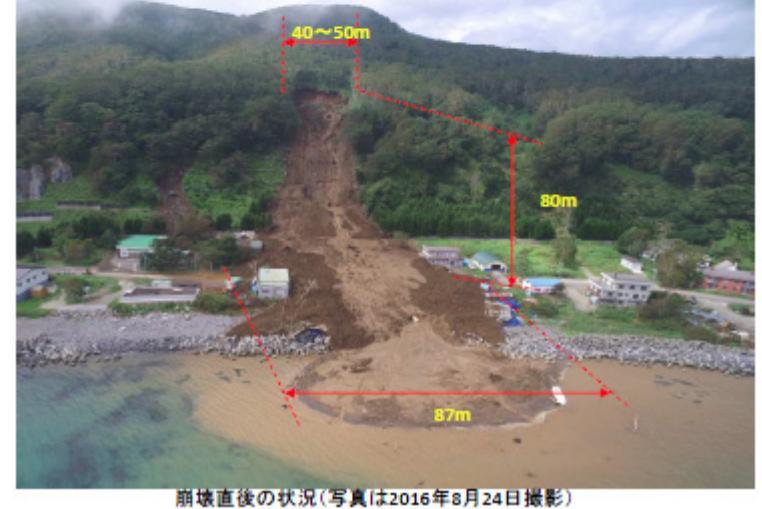
図-4.5.12 に海岸町における土砂災害全景を示す。当該地域では、急峻な岩盤斜面上に張り付く ように堆積した崖錐堆積物と岩盤を被覆して堆積している段丘堆積物が滑落した。崩壊の規模は、 高さ 80~90m,幅 50m,長さ 100m 程度に至った。被災発生直前の気象条件は、当該地域の観測 史上1位の記録的な豪雨を記録しており、それにより発生した膨大な地下水により飽和した未固 結堆積物のせん断強度が低下し滑落に至ったものと推察され、はじめに斜面下部の岩盤に張り付 いた崖錐堆積物が滑落し(図-4.5.13の①)、続いて上部斜面へと拡大した(図-4.5.13の②→③) と考えられる。また、その痕跡である湧水による陥没孔も多数観察されている。

図-4.5.12 海岸町の土砂災害全景

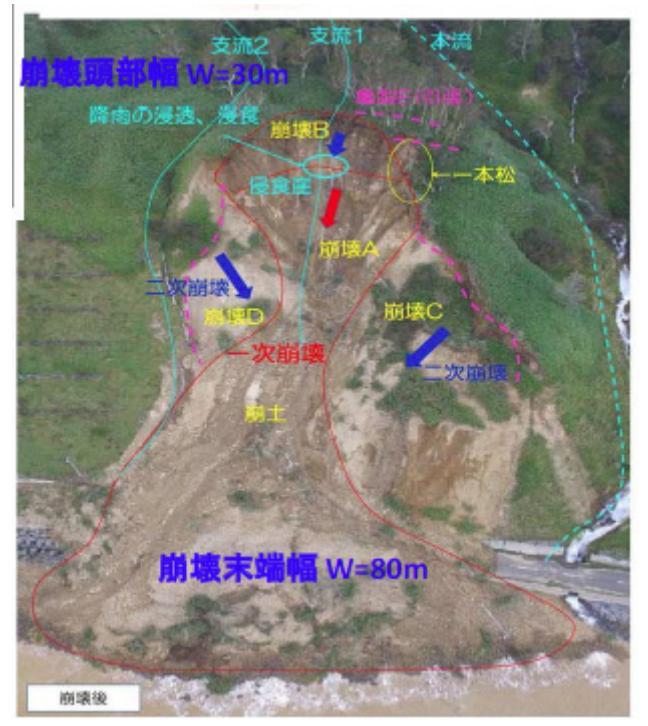
被災発生のメカニズム(図-4.5.18)は、海岸町と同様に9月9日に発生した1日の総雨量が 183.5 mmにのぼる記録的豪雨により、地山へ浸透し崖錐層が飽和しせん断強度が低下したことに 加え、地表面を流れた表面水により地山が侵食されることで、表層崩壊が始まり、浸透水が基盤 新鮮部と風下部の境界に達し、その境界を崩壊面として大規模な一次崩壊が発生した(崩壊 A)。 一次崩壊後に、その頭部(崩壊 B)および側部(崩壊 C, D)に崩壊が拡大し、崖背後に引張亀裂 が発生し、緩み域(背後亀裂 E)を形成している。

図-4.5.15 昆布浜の被災状況

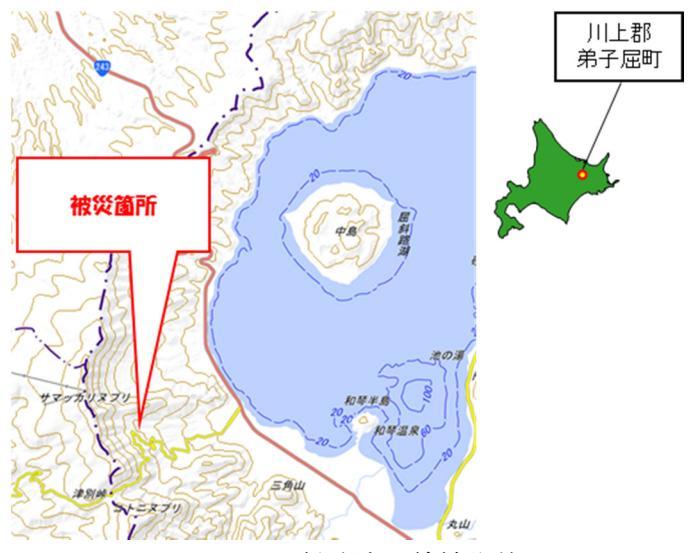
土石流に含まれる土石の大半は径 30 cm 以下の安山岩礫が主体である。稀に1 m 超の安山岩礫 が含まれる。当該地に分布する地質は湧水箇所より下位は尾札部層(凝灰角礫岩),これより上位 は屈斜路火山外輪山溶岩(安山岩主体)が分布する。道路上方に堆積している残存土砂は非常に 不安定で、今後の降雨や地震時に容易に道路付近に到達することが予想される。土石流の流出源 が国有保安林かつ国立公園内でもあることから、森林管理局や環境省との協議を踏まえ、交通解 放に向けて復旧方法の検討が進められている。

図-4.5.19 屈斜路津別線被災箇所

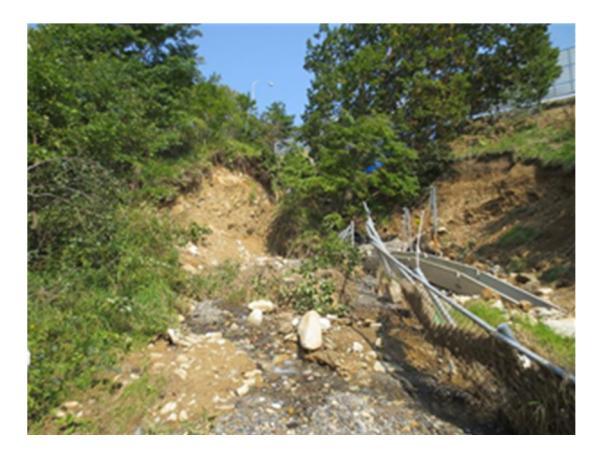
盛土崩落が発生したのは、十勝清水 IC のランプ部の盛土であり、道路縦断方向、横断方向の排水管の合流地点に位置し、油水分離ます(オイルトラップ)が設置されている箇所であった。油水分離ますの排水能力を上回る降雨により、排水しきれなかった雨水が盛土表面を流れ、盛土崩落が生じたと考えられる(図-4.6.5)。盛土崩落に伴い、路面の陥没も生じた(図-4.6.6)。

図-4.6.5 崩落箇所(崩落法面下部から撮影)

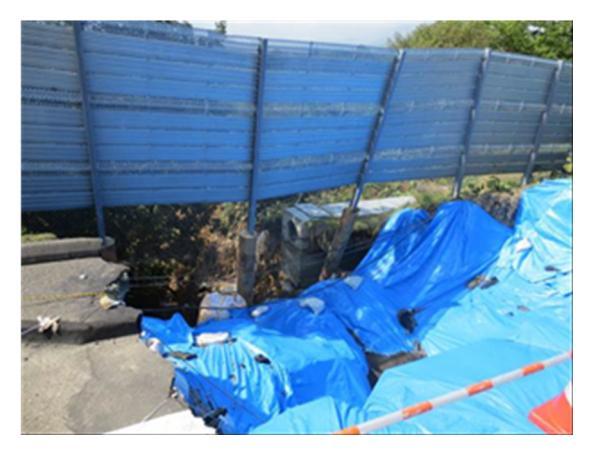
図-4.6.6 本線(札幌方面側) 陥没箇所

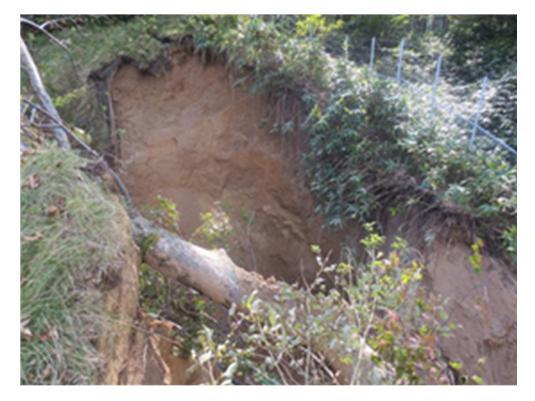
図-4.6.8 切土2段目の災害状況

崩落した切土(図-4.6.7, 4.6.8)は、十勝清水 IC とトマム IC の間に位置し、その勾配は、1:1.5 と 通常の 1:1.2 よりも緩い勾配であり、切土小段にはコンクリート製の排水構造物は設置されていな い箇所であった。崩落箇所は沢地形となっており、切土背面にある排水施設も破壊していた(図-4.6.9) ことから後背地よりかなりの量の水が集水していたと考えられる。切土1段目は、全面に ドレーンカゴが張られており、ドレーンカゴによって被害が最小限に抑えられたと考えられる。 切土2段目から3段目は、侵食を受けて垂直に崩落している状況であった。

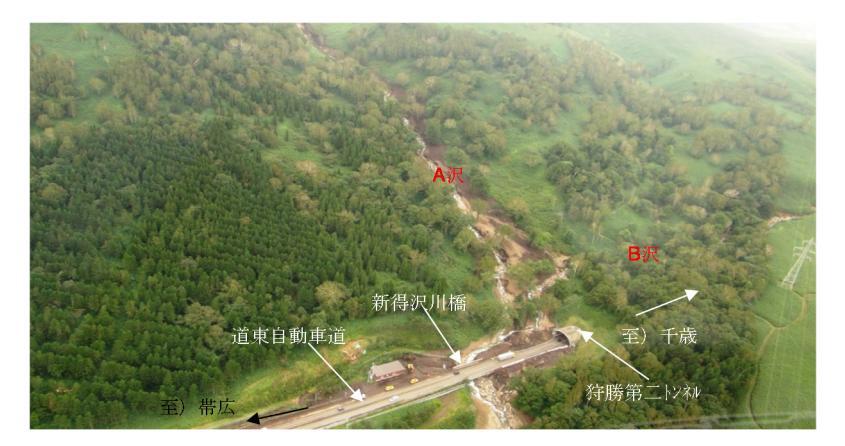
図-4.6.10 航空写真(北海道森林管理局提供)

狩勝第2トンネル東側坑口側面の斜面を沿って流れる十勝川水系佐幌側支川パンケ新得川の支流9号川の源流域で大規模な土石流が発生した(図-4.6.10)。流域の地質は,変成岩類,花崗岩および黒雲母花崗岩である。

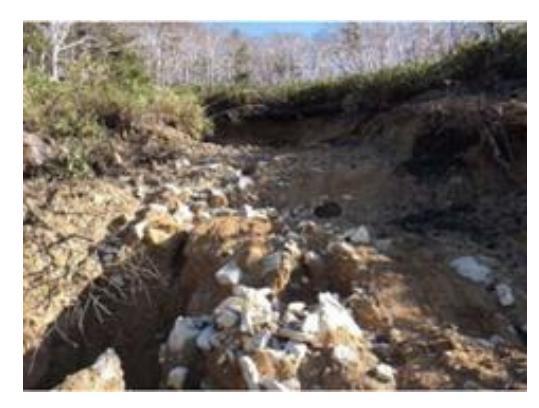
本線から 1.6km 上流の A 沢の源頭部にパイピングの穴が複数確認されており(図-4.6.11), そこから噴出した土砂が流下し,深いところでは 6m ほど侵食しながら流下し,流域から集水しながら土石流の規模を拡大したものと考えられる。災害発生後には,土砂が本線上に厚く堆積していた(図-4.6.12)。また,新得沢側橋より上流側,下流側ともに大きな花崗岩が無数に堆積しており(図-4.6.13),流域の表層には 1~3m のまさ化した土砂が堆積していた(図-4.6.14)。

図-4.6.11 源頭部のパイピング

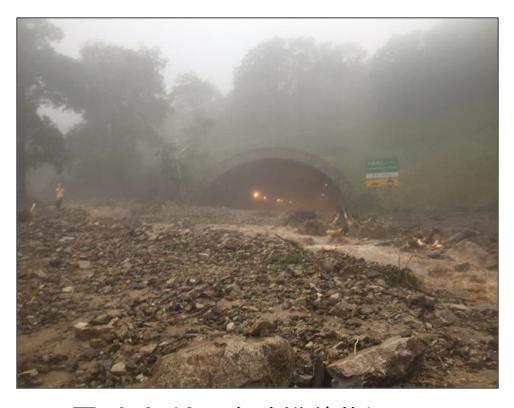
図-4.6.12 土砂堆積状況

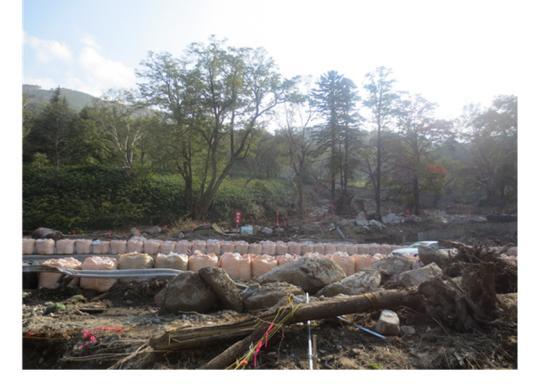
図-4.6.13 堆積する花崗岩

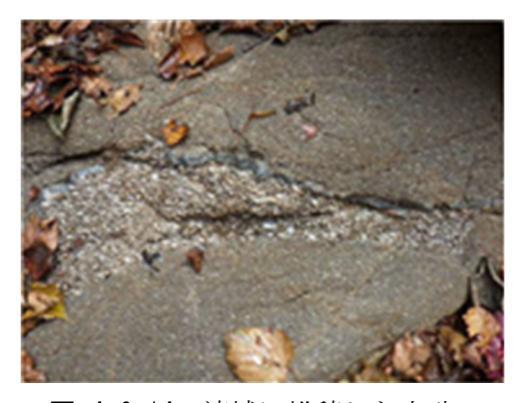
図-4.6.14 流域に堆積した土砂

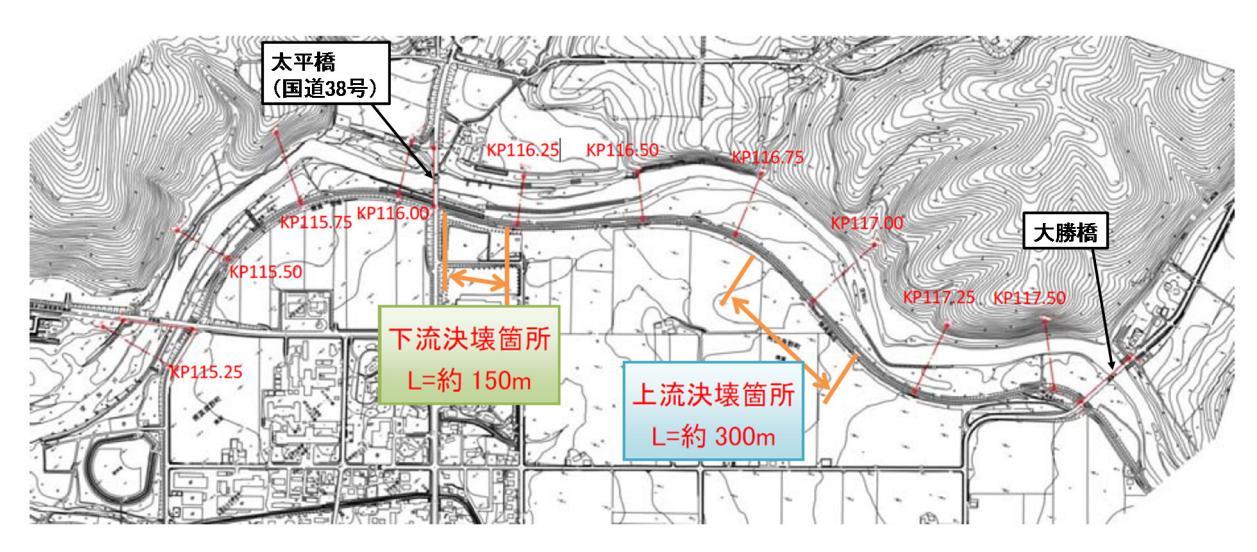
図-5.1.2 空知川破堤区間(国土交通省北海道開発局札幌開発建設部資料に加筆)

第2章で記述されている通り、台風10号は日高山脈東側に強い地形性降雨をもたらし、空知川 上流に位置する串内観測所では8月29日から31日までの累計雨量が515mmに達した。これによ り8月31日未明に南富良野町幾寅地区では空知川堤防が上流側約300m、下流側約150mの区間 にわたって決壊した(図-5.1.2)。上流側破堤部付近には幾寅水位観測所があったものの、ケーブ ル損傷等により水位データが欠損しており、越流を示す直接的記録は確認されていない。しかし、 左右岸の水位痕跡から、当該区間で越流が起こったと考えられる。また、大勝橋より上流側にあ たる北海道管理区間では、破堤は起こっていないものの堤防天端に明確な越流痕や裏法侵食跡が あり(図-5.1.3)、堤内地の浸水の原因の一端となった。一方で下流側破堤部では午前2:45には堤 内から堤外への越流が目撃されており、破堤の過程が確認されている。調査団員が現地に到着し た8月31日13:00頃には堤防は完全に決壊しており、堤内から堤外への激しい流下が確認された (図-5.1.4)。8月31日の目視巡検において、国土交通省直轄部分では、破堤部以外には裏法崩れ など明確な堤体損傷が見られなかった。よって本報では上記の破堤2箇所について報告する。

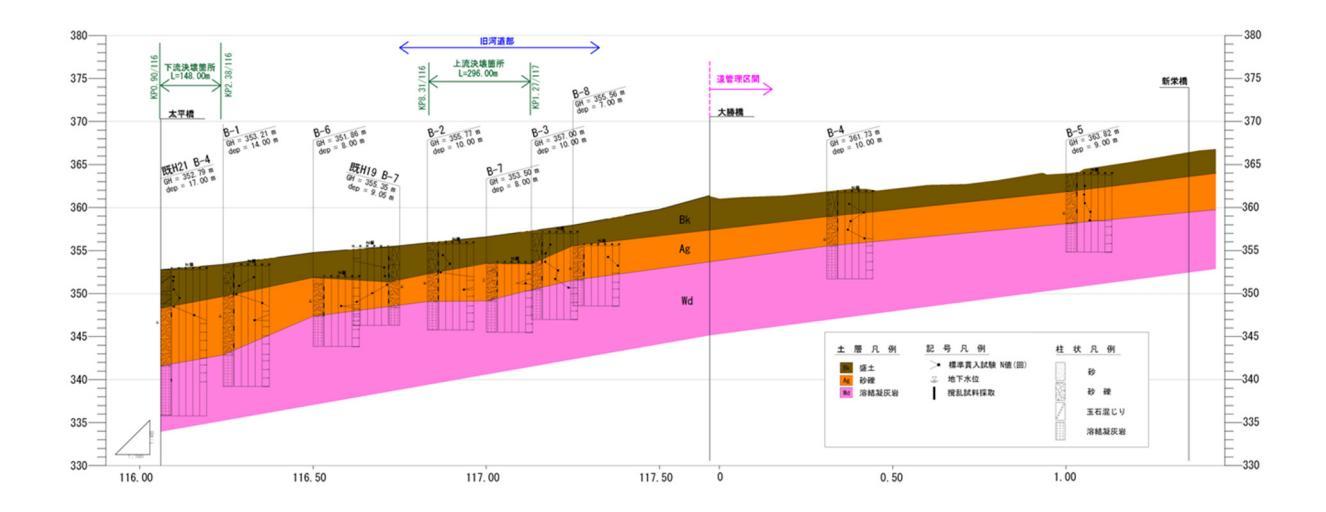
図-5.1.7 ボーリング結果に基づく地層断面図(国土交通省北海道開発局札幌開発建設部提供)

ボーリング結果に基づく地層断面図を図-5.1.7に示す。調査区間全域で堤防盛土の比高は概ね 均一であり、地層構造も比較的均一であることがわかった。基礎地盤は地表より 3~6m 程度の深 度まで礫層が存在し、その下は溶結凝灰岩が基盤を成している。旧河道に位置する上流側破堤区 間においても、地質構造に特段の変化は認められなかった。

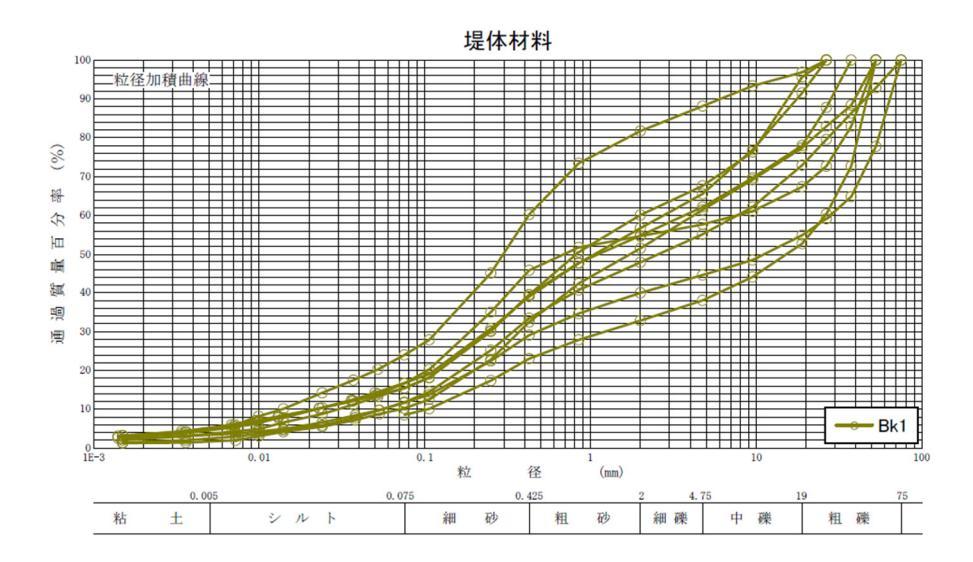
図-5.1.12 堤体材料の粒度分布(国道交通省北海道開発提供,既存ボーリング孔位置にて): 細粒分(<0.075mm)含有率は場所によって 30%程度あるものの,大部分で 15%以下である

堤体に関しては、細粒分含有率が比較的低く、砂礫が主体であり、原位置試験および室内試験 より透水係数は10⁻⁶~10⁻⁴ m/sec と高いオーダーにあることがわかった。今回の破堤をうけて、国 土交通省北海道開発局札幌開発建設部は事後調査に基づき改めて堤体・基礎地盤の地盤物性値を 設定し、浸透流解析・円弧滑り安定解析によって浸透破壊に対する照査を実施した。通常は計画 高水位に設定する外水位を、天端高さまで水位痕が残っていた事実を踏まえて天端高さに設定し た解析も行った。堤体土は砂礫質土であったため、圧密非排水(CU)三軸試験結果はダイレタン シーの影響を受けて非常に大きな見かけの粘着力を示した(見かけの粘着力 c_{cu} = 56 kN/m²、せん

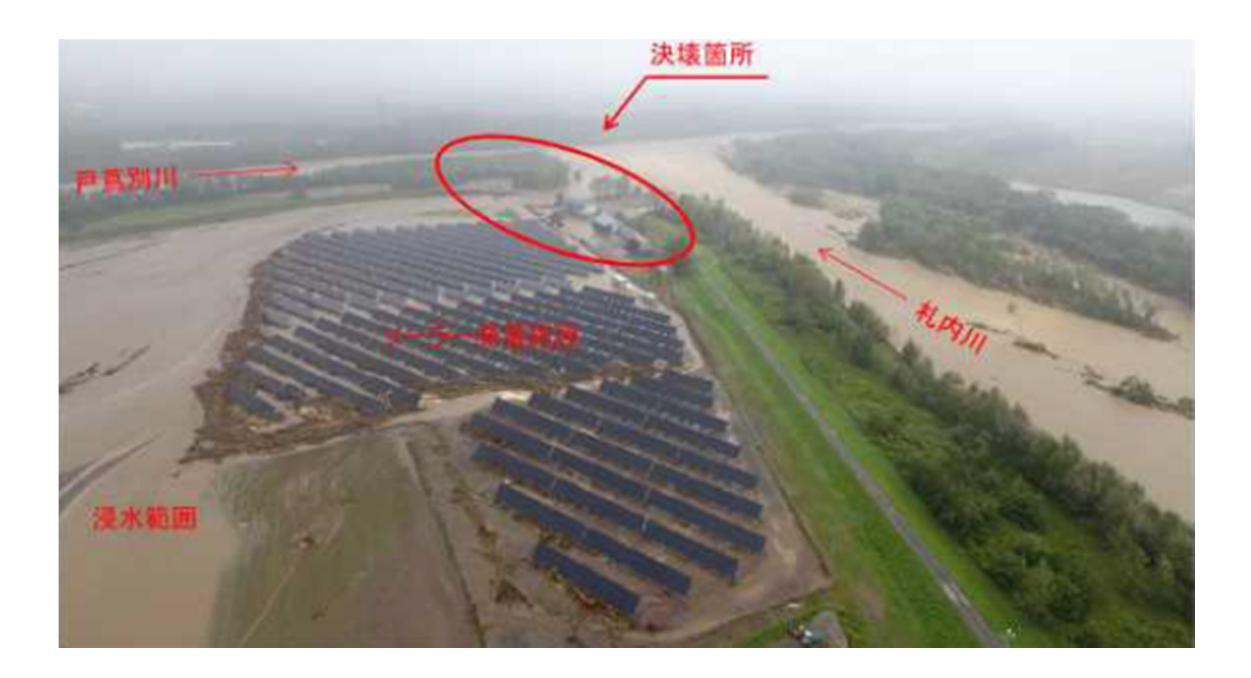
右岸(合流点より1.2km上流側,北海道管理区間)でも約300mにわたって決壊した。これにより, この地域では両河川に囲まれた約50haの地区が浸水し,住宅2世帯や倉庫,メガソーラー発電施 設及び戸蔦別樋門などが被災した。人的被害は発生していない(図-5.2.6,図-5.2.7)。

図-5.2.6 札内川(KP25.0 戸蔦別川合流地点付近)の氾濫状況 (北海道開発局帯広開発建設部提供)

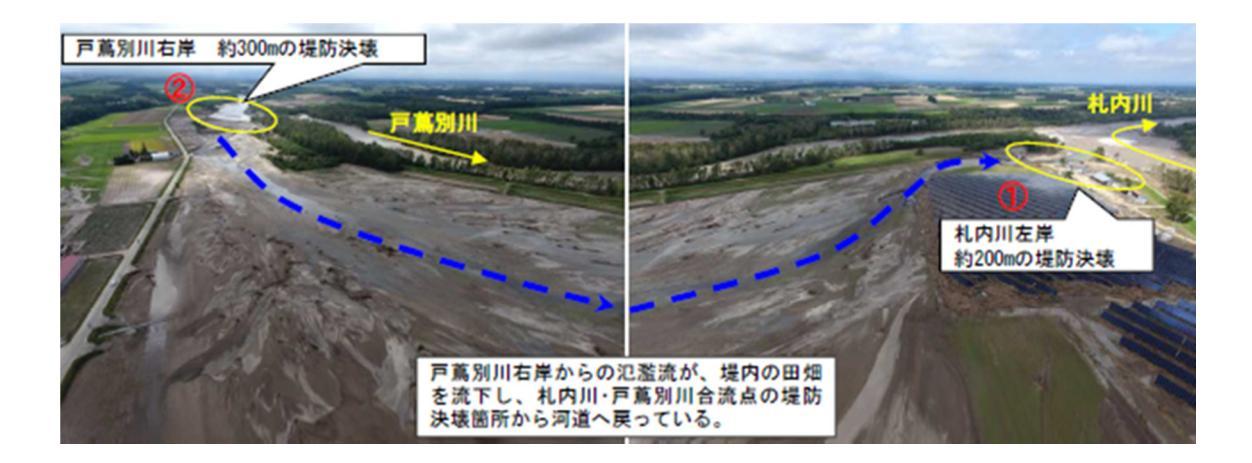
図-5.2.7 堤内側(戸蔦別川に沿って札内川合流地点まで)の状況 (北海道開発局帯広開発建設部提供)
