平成28年8月北海道豪雨による地盤災害調査報告書

平成29年8月

公益社団法人地盤工学会
平成28年8月北海道豪雨による地盤災害調査団

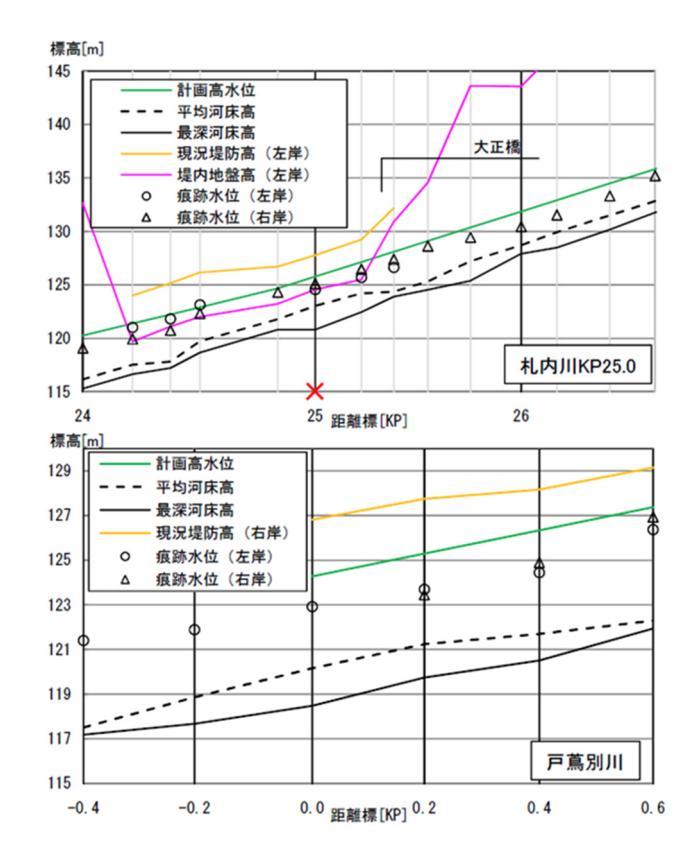
戸蔦別川破堤部より堤内側へ流出して堤内側を流下した氾濫流は、合流点において札内川左岸 堤防を越流するが、このときの越流水深は、堤内側の家屋等に残された痕跡水位、被災前の堤防 高から判断すると 30cm 程度と推察される(図-5.2.8)。一方、堤外側の水位は、札内川・戸蔦別 川両河川の現況堤防高を下回っていた(図-5.2.9)。

図-5.2.9 札内川・戸蔦別川両河川の堤防高さ等と痕跡水位¹⁰⁾

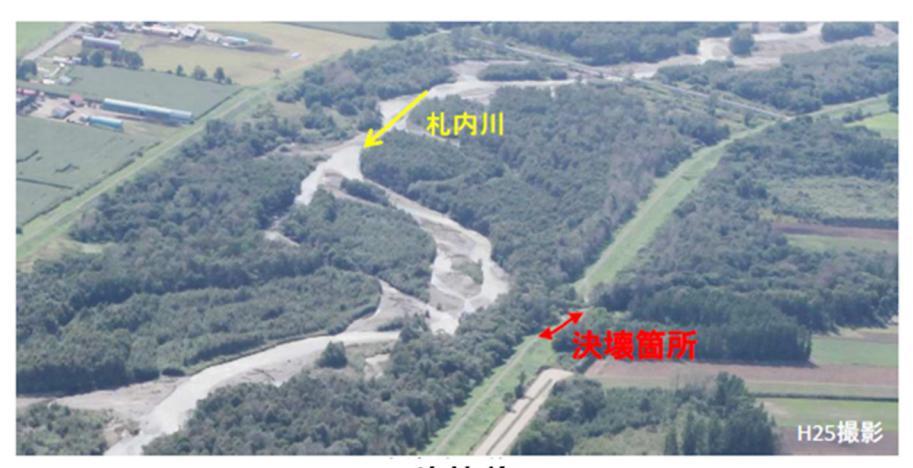
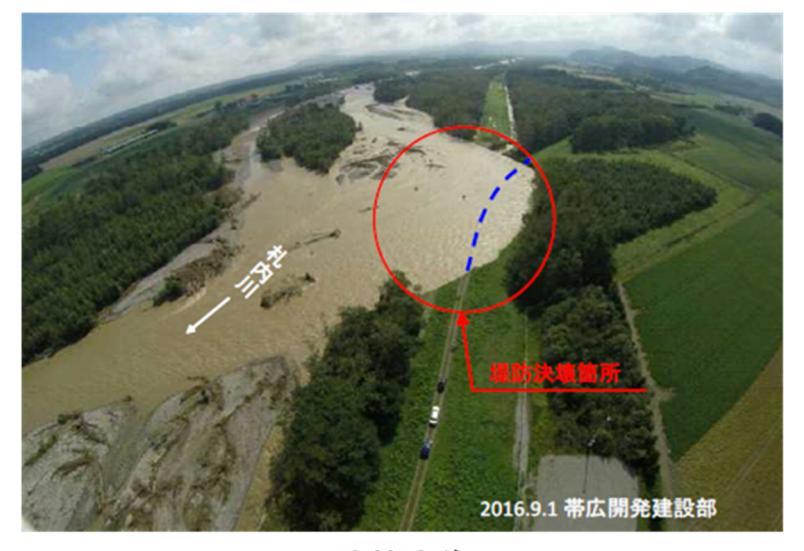
図-5.2.12 札内川(KP40.5 付近)の決壊前と氾濫状況 (北海道開発局帯広開発建設部提供)

今回の降雨によって、札内川(KP=40.5付近)で河岸侵食が発生し、約130mにわたり堤防が決壊(図-5.2.12)。もともと左岸よりに流路があったが、河川の蛇行で堤防部へ及んだことによると見られる。これによる堤内地の浸水被害は、本川流路が堤内側の樹林帯を一部侵食して流下したほかにはない。

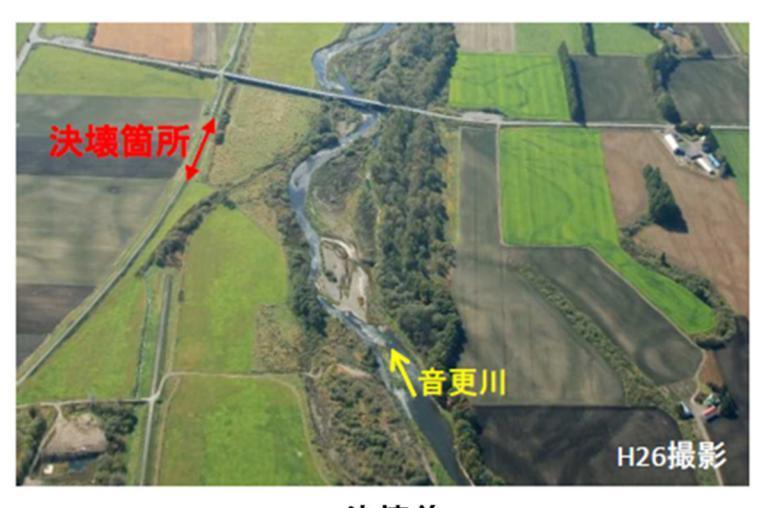
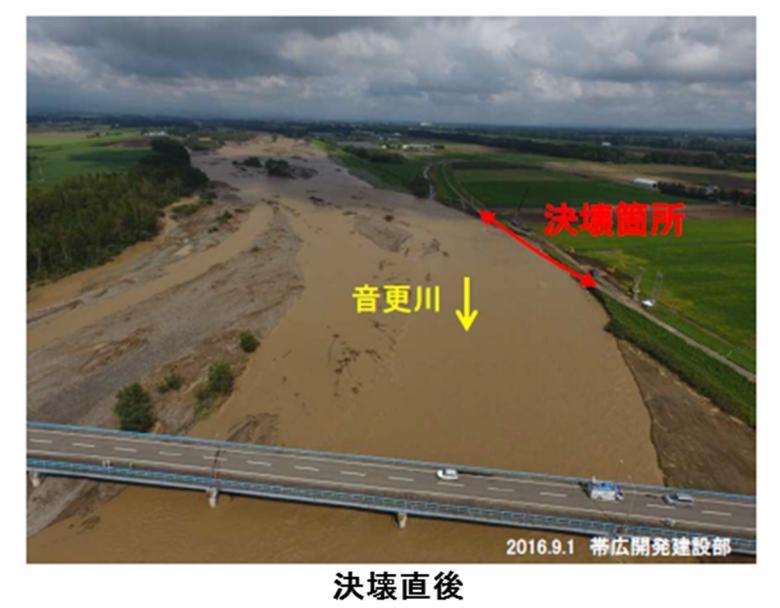
図-5.2.14 音更川(KP21.2付近)の決壊前と氾濫状況 (北海道開発局帯広開発建設部提供)

今回の降雨によって,音更川(KP=21.2付近)で河岸侵食が発生し,約230mにわたり堤防が決壊した(図-5.2.14)。通常時の流路は左岸堤防から十分な距離(約120m)があったが,増水による蛇行によって河岸侵食が堤防部へ及んだ。なお、当箇所の被災に至る経緯は、河川管理者である北海道開発局が設置している CCTVによって終始記録されていた。それらの記録画像によると、まず、31日 pm5:00頃侵食が堤外側のり肩にまで達し、流れの湾曲に沿うように堤外側のり面が大きく削られ、同日 pm9:00頃侵食が堤内側のり肩~のり面にまで達し、天端道路が消失。その後9月1日 am1:00頃以降,侵食の進行は堤内地までに達したが、概ね小康状態となった。なお、これによる堤内地の浸水被害は、本川流路が堤内側を一部侵食して流下したほかにはない。

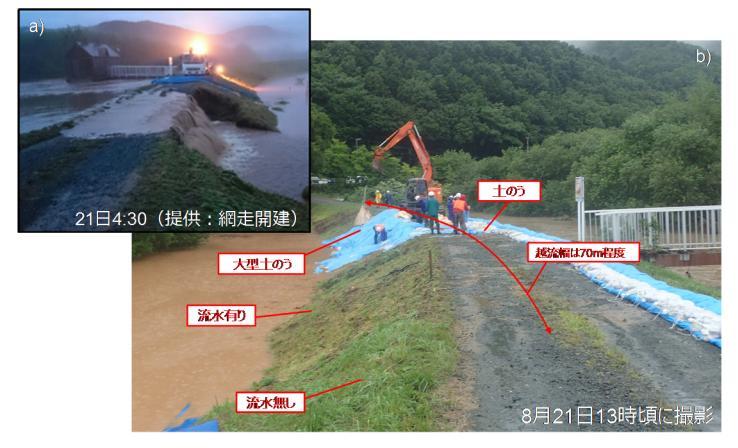
図-5.3.12a)は越水侵食が発生した日吉 30 号樋門付近の被災状況を示している。越水侵食は常 呂川からの越流水によって,裏のり面で発生した。越流幅は約 70m 程度であるが,崩壊幅は 15m 程度あった。北見河川事務所担当者からの聞き取りでは,崩壊は円弧状に発生し,堤体天端がや や沈下したとのことであった。現地調査時には,図-5.3.12b)に示すように大型土のうとシート張 り工による応急復旧が行われていた。先述したように,崩壊に伴い堤体天端が沈下したため,裏 のりのり肩の大型土のうは現状ののり肩よりもやや高い位置まで設置されており,表のりのり肩 には土のうが 2 段程度積まれていた。なお,図-5.3.13 は復旧後の状況を示している。侵食によっ て流失した堤体は火山灰質土で再構築されており,裏のり尻には布団かごが設置されていた。

図-5.3.12 常呂川日吉 30 号門付近における a)被災状況および b)応急復旧の状況

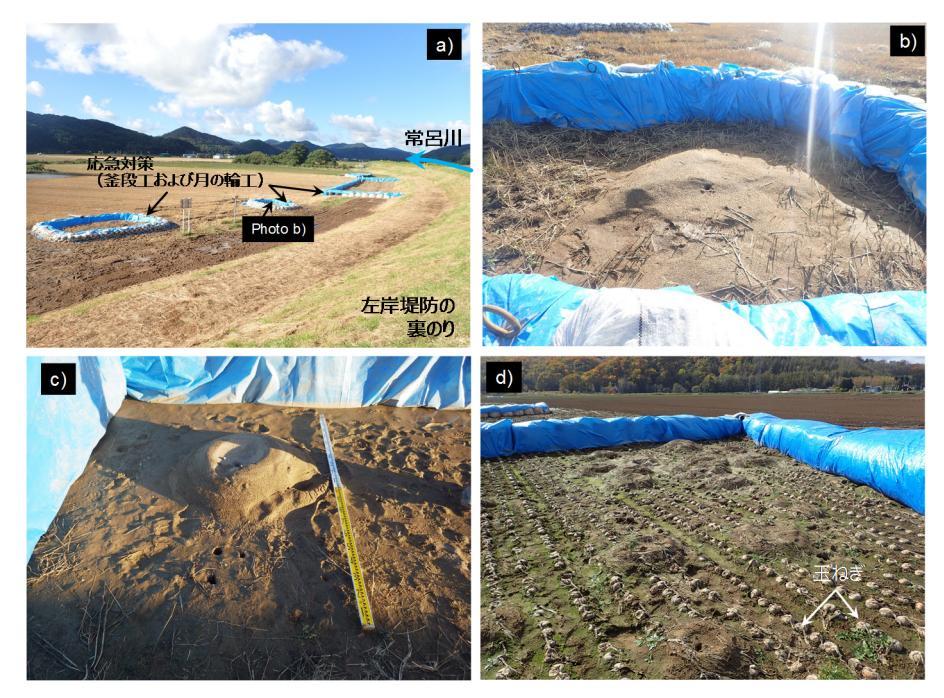
図-5.3.15 は KP26.0~27.0 で発生した噴砂の状況を示している。噴砂発生箇所では,噴砂周辺に 土のうを円形状に積み,シートを張って簡易な防水を行う,いわゆる,釜段工法や月の輪工法に よる応急対策が行われていた。これにより,河川水位上昇時には河川水位と噴砂発生箇所の水位 差を低減し,パイピングを抑制することができる。図-5.3.15a)および d)の状況からわかるように 噴砂は堤内側のり尻から遠い箇所でも発生しており,堤内側のり尻から最大で 50m 程度離れた地 点でも噴砂を確認した。このような遠い箇所での噴砂の発生は,堤防周辺の二次元断面における 動水勾配と限界動水勾配の大小関係のみでは説明することは難しい。ここで,噴砂が発生した箇 所では,一般に対策工としてパイピング防止のために矢板を打設する¹³⁾。しかし,この打設長は 噴砂の規模には関係なく,現状では経験的な手法で決められている。噴砂規模が小さい場合や堤 内側のり尻よりも遠い箇所で発生している噴砂に対しては,矢板工は過剰な対策となる可能性が ある。

図-5.3.15 KP26.0~27.0 の噴砂状況

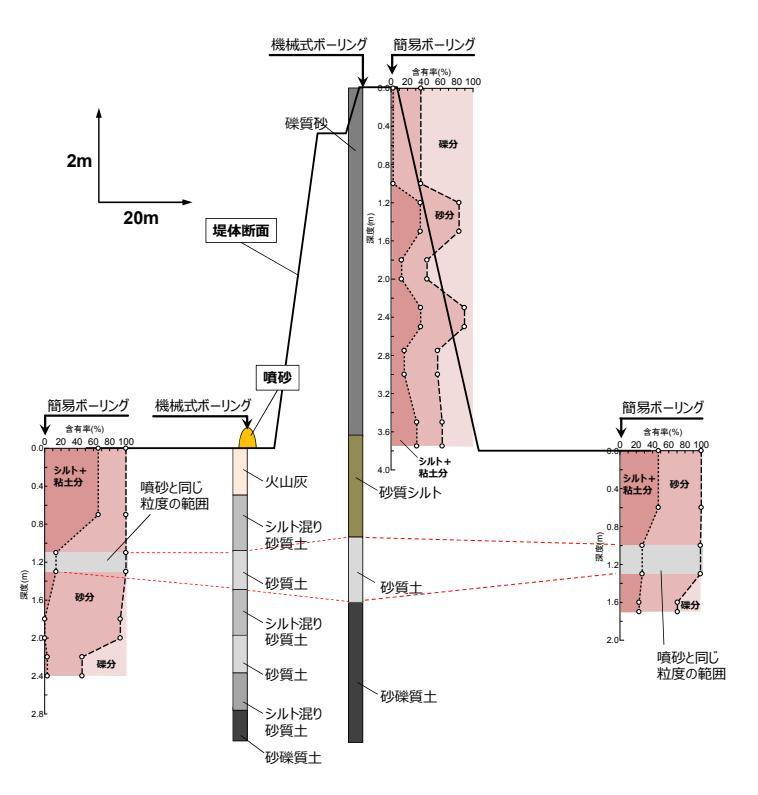
図-5.3.16 KP24.6 における堤体断面方向の土質構成

図-5.3.16 は KP24.6 における堤体断面方向の土質構成である。なお、粒度特性は礫分、砂分、 シルト+粘土分の含有率を深度方向に整理した結果で示している。各ボーリング地点の堤内・外 ともに深度 1.0m 程度までの表層地盤は、シルトと粘土分を 40~60%程度含んでいる細粒土である。 その下層には、噴砂と同程度の粒度特性を有する砂質土が堆積している。堤体天端および噴砂近 傍で行われた機械式ボーリングから得られたコアの土質情報を反映すると、噴砂と同様の粒度特 性を有する砂質土は、堤体直下では厚さ 1.0m 程度で堆積し、堤内・外に向かって厚さが 0.4~0.6m と薄くなるようなレンズ状に分布していると予想される。また、この砂質土層は堤内から堤外ま で連続する、いわゆる連通した状態で分布している。

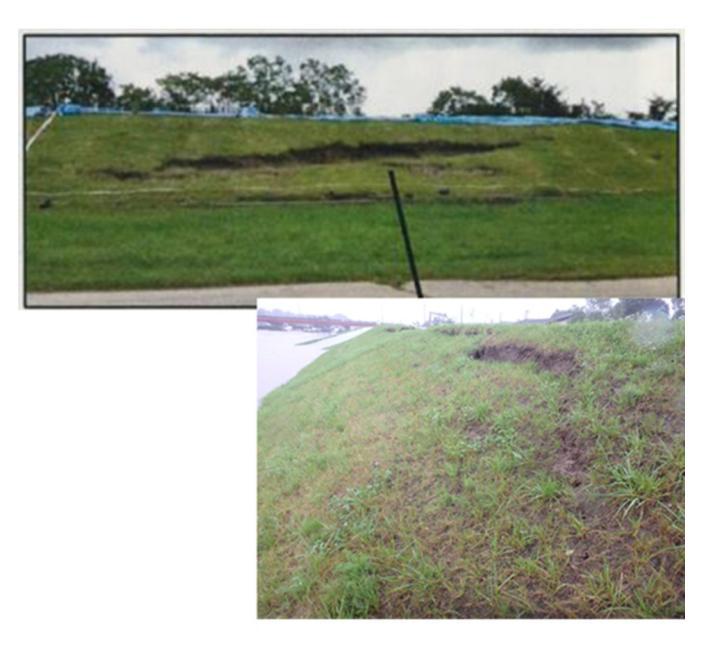
釧路川を管理する北海道開発局の情報によれば,被災した3カ所のうち,最上流にある1カ所 を除く2カ所の表層すべり(川表側)は8月21日14:10に,最上流の表層すべり1カ所(川表側) は台風10号による8月31日7:40に発見された(図-5.4.6~図-5.4.8)。

図-5.4.6 富士樋門上流 崩壊箇所① (8月21日14:10発見) 17)

これらのことから、被災メカニズムとしては、まず粘性土基礎地盤の圧密沈下等により堤防の 縦断的な低みが生じていた箇所に雨水が集中し、川表側のり面の表土(粘性土)と堤体土(火山 灰質土)の境界を浸透流下したところ、基礎地盤の粘性土で浸透が阻害され、のり尻部で飽和領 域が形成されたことから、表層すべりが生じたのではないかと推察される(図-5.4.12)。

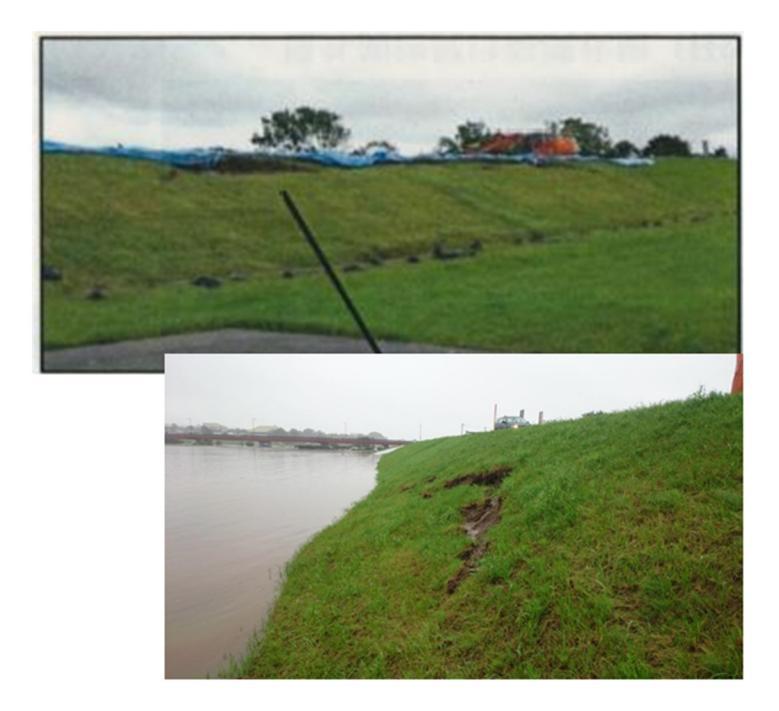
図-5.4.7 富士樋門上流 崩壞箇所② (8月21日14:10発見)¹⁷⁾

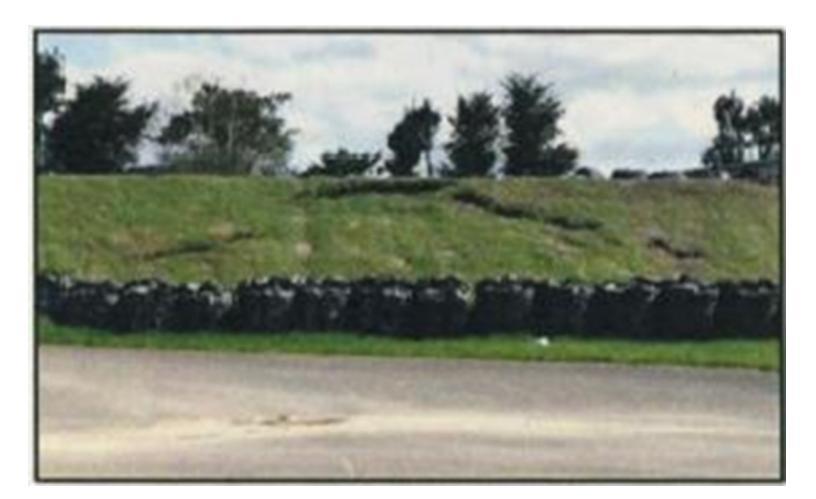
図-5.4.8 富士樋門上流 崩壊箇所③ (8月31日7:40発見)¹⁷⁾

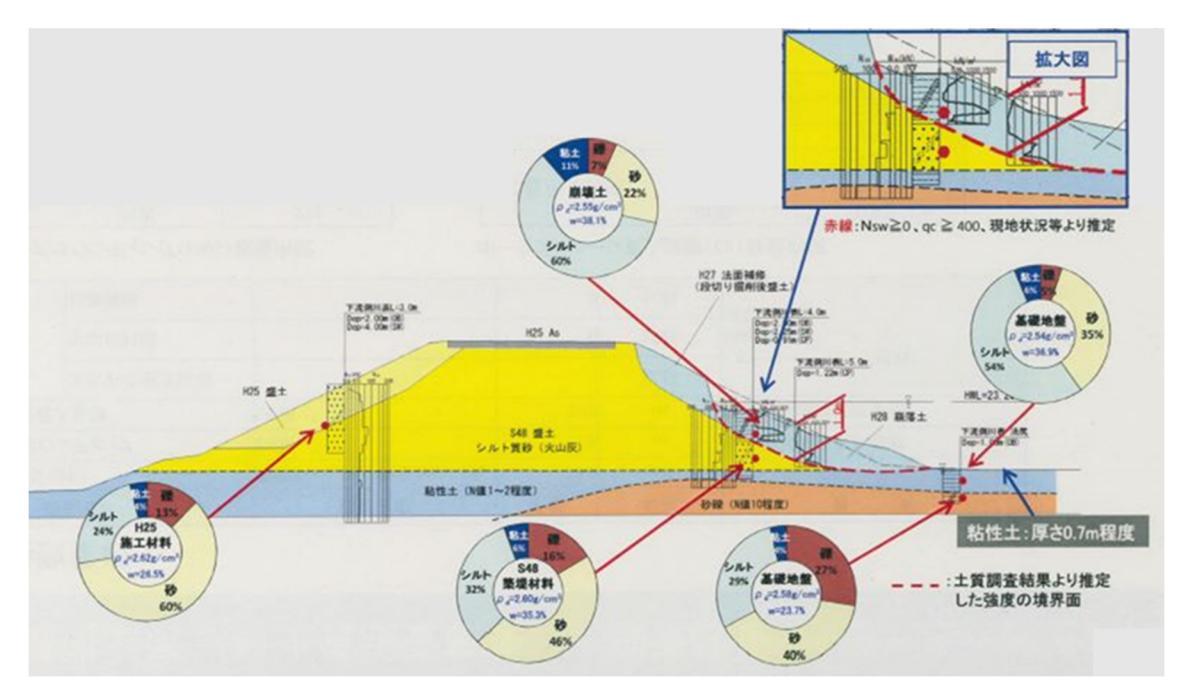
土質構成としては、被災した3カ所とも、基礎地盤の粘性土層の上に火山灰質土(シルト質砂) の堤体盛土が施工されている状況であるが、川表側のり面は平成27年度にのり面補修(寺勾配解 消,2割勾配確保)の履歴があり、のり面に薄く施工された部分は粘性土であった(図-5.4.10)。 また、天端の横断形状については川表側への片勾配であり、縦断的には被災箇所において低みに なっていることが明らかとなった(図-5.4.11)。なお、現地調査の結果、崩壊土である平成27年 盛土(粘性土)は自然含水比が38%と周辺土と比較して高く泥濘化している状況であった。

図-5.4.10 堤体の土質(富士樋門上流)¹⁷⁾

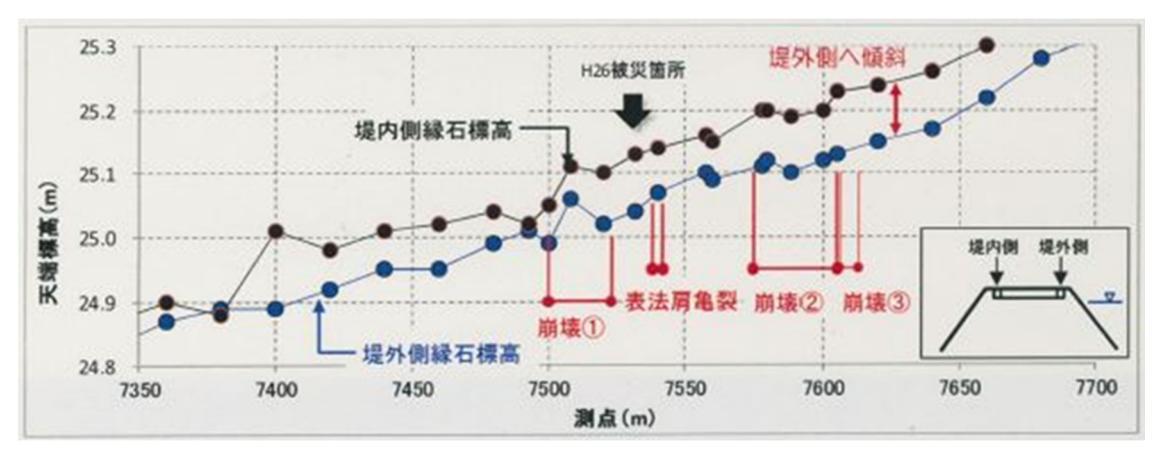
図-5.4.11 堤防天端の縦断高さ(富士樋門上流)17)

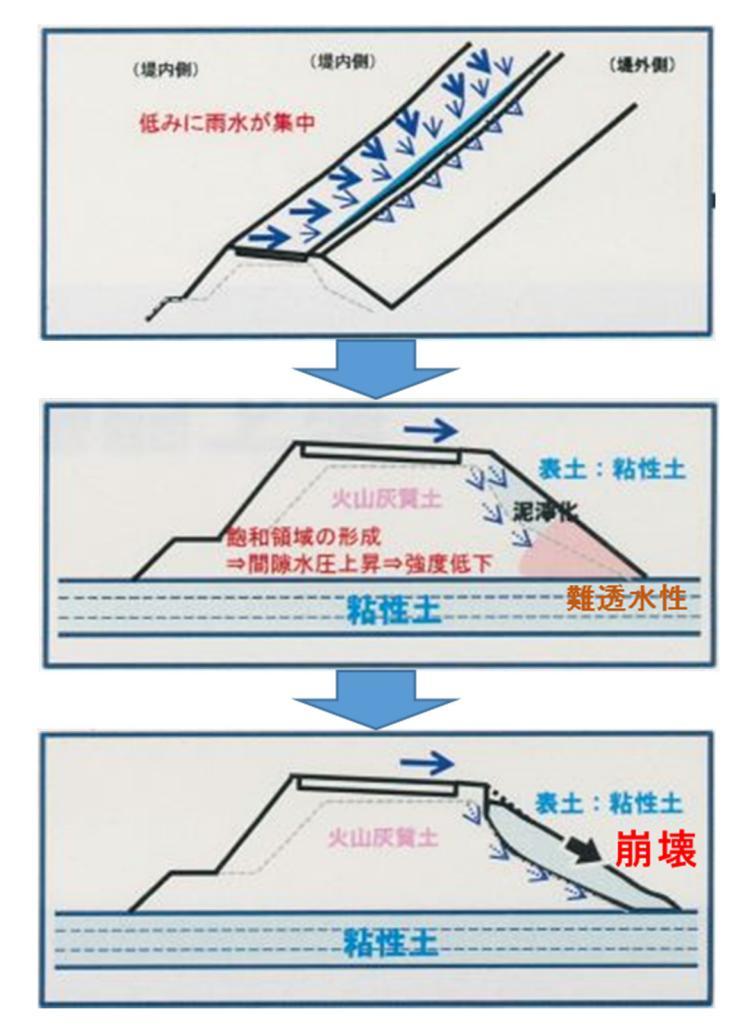
図-5.4.12 のり面崩壊のメカニズム(富士樋門上流)¹⁷⁾

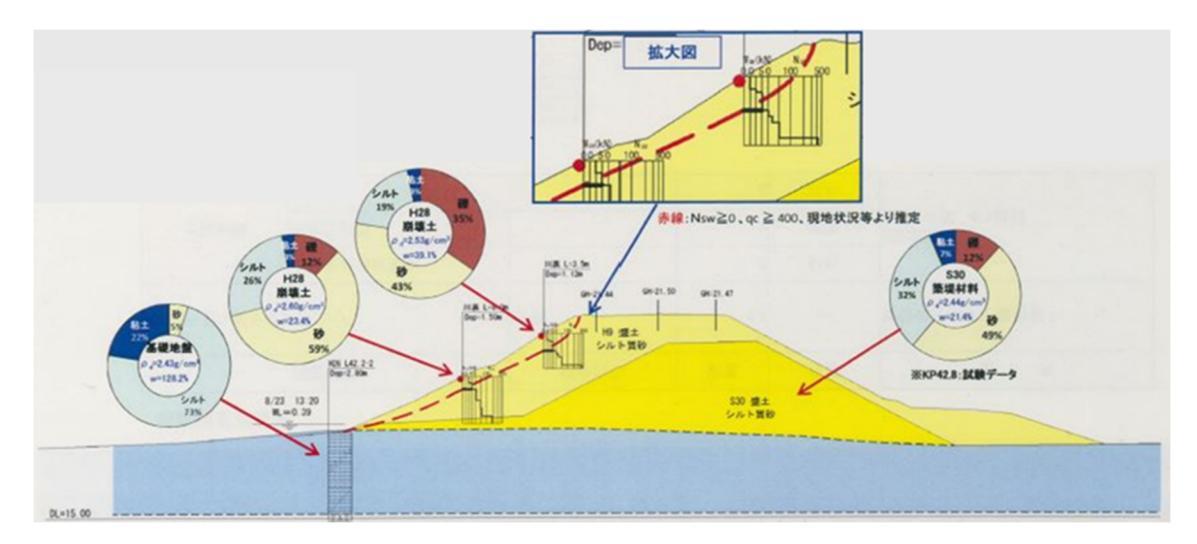
土質構成は,基礎地盤の粘性土層(旧河道)の上に火山灰質土(シルト質砂)の堤体が S30 年 と H9 年(嵩上げ・拡幅)と2 度施工されている(図-5.4.13)。今回の被災箇所は平成 25 年度に も表層すべりを起こしているが,その復旧工事は,通常の段切り・転圧・のり仕上げの工程を経 た施工であった。

図-5.4.13 堤体の土質(ルルラン樋門下流)¹⁷⁾

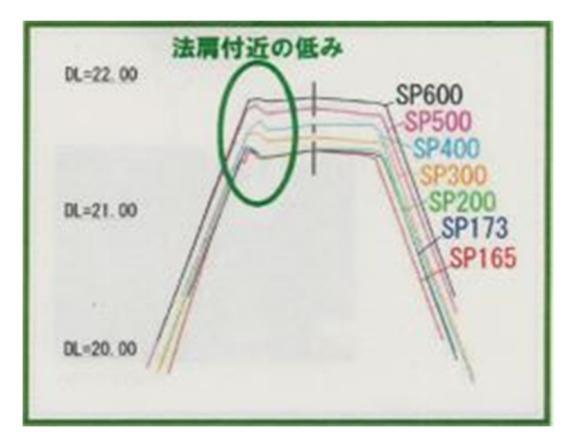
堤防天端の断面形状は、天端中央部を中心に両側に拝み勾配となっていたが、川裏側法肩部で 若干高くなっており、この法肩付近の低みを縦断的に雨水が流れる形状となっていた(図-5.4.14)。 また、縦断的には、ルルラン樋門下流周辺の中では、被災箇所が堤内側の天端高が一番低くなっ ていることが明らかとなった(図-5.4.15)。

図-5.4.14 堤防断面図 (ルルラン樋門下流)¹⁷⁾

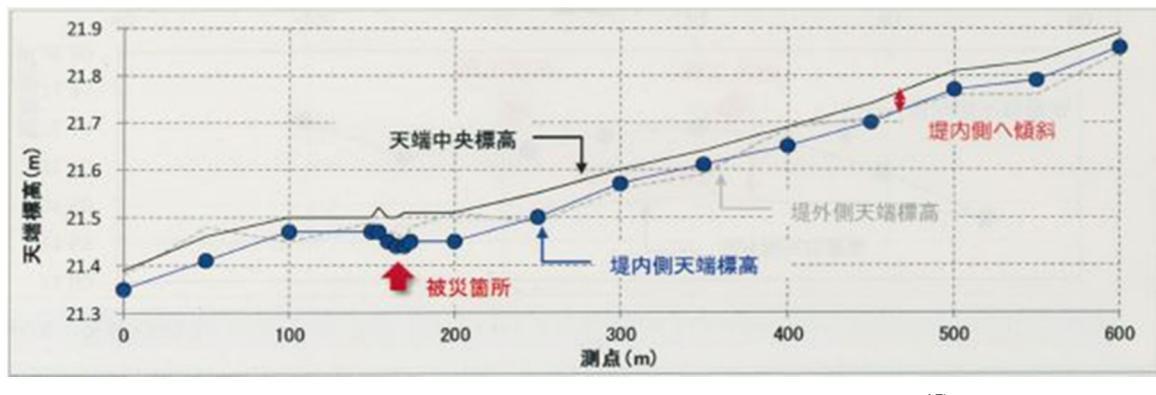
図-5.4.15 堤防天端の縦断高さ(ルルラン樋門下流)¹⁷⁾

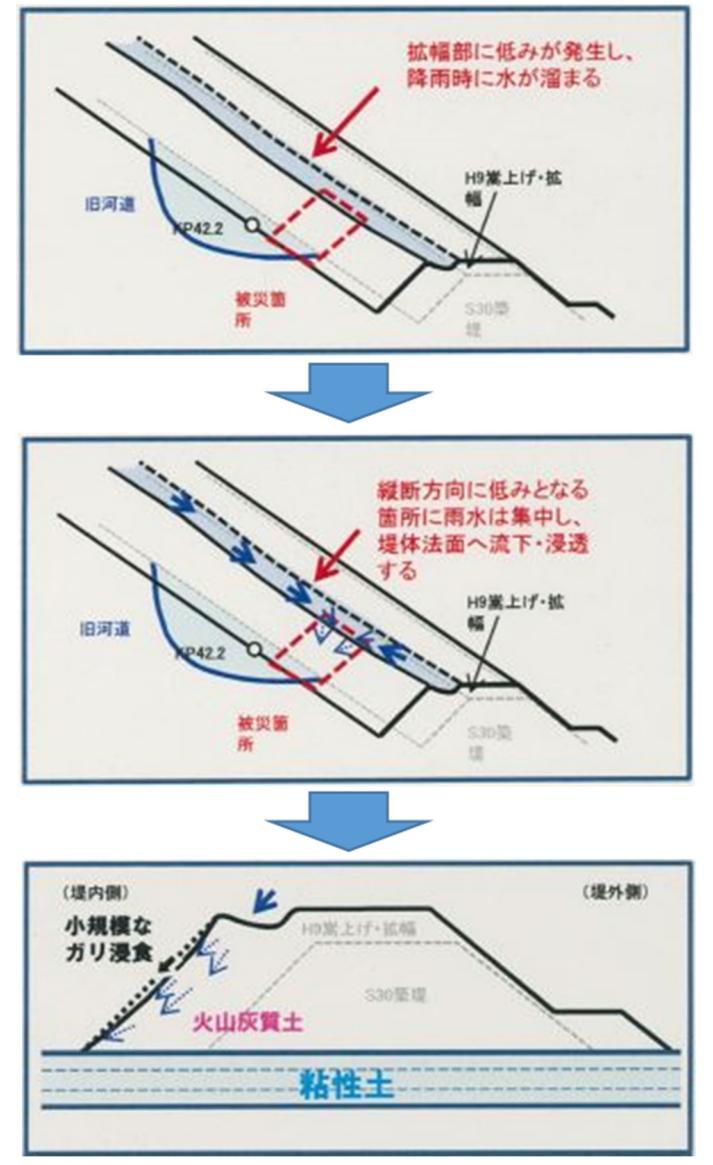
これらのことから、堤防天端の横断的に低い部分(堤内側のり肩付近)に雨水が集まり、縦断 方向にひくみとなっている被災箇所に集中し、のり面を流下したことから、ガリ侵食が進展し、 土砂流出となったと推察される(図-5.4.16)。

図-5.4.16 のり面崩壊のメカニズム (ルルラン樋門下流)¹⁷⁾

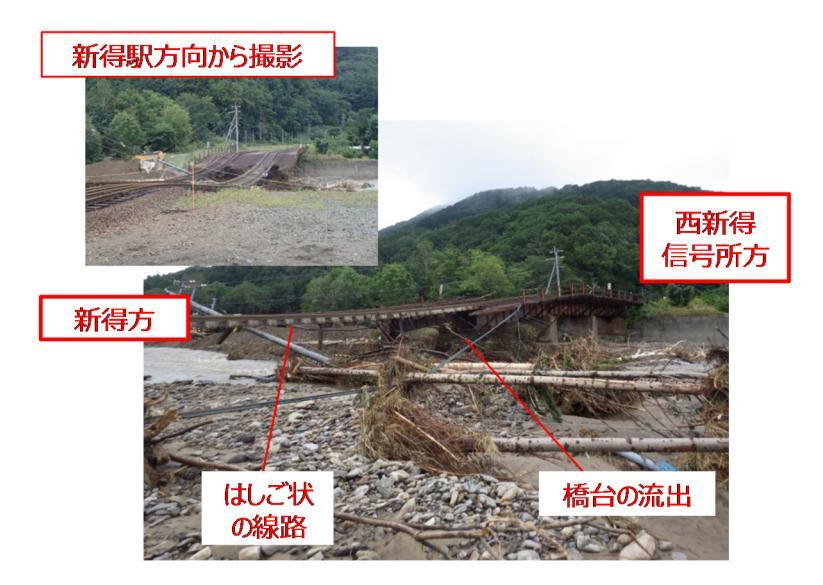
被災箇所は図-6.1.1に示す根室線新得駅構内下新得川橋りょう周辺である。被災した橋りょう は佐幌川の支川であるパンケ新得川に架かる橋りょうであり、明治40年に建設されている。図-6.1.2 は図-6.1.1 中の白矢印で示した地点から鉄道橋を撮影した状況である。当該橋りょうは、 橋長 31m の3 径間橋りょうであったが,橋台1 基が流失し,この橋台に架かる桁1 連が落橋した 1)。これによって、線路がはしご状態になった。また、調査時にはすでバックホウが作業を開始し ていたが,橋脚への流木の堆積は顕著ではなかった。支川の河川水は,佐幌川への最短コースを 流下し,氾濫流となって鉄道橋の橋台およびその下流にある人家と物置小屋を押し流した。また, 流出した橋台背面に位置する盛土部および地山部も広範囲に亘って侵食を受けて流出しており, 支持地盤が侵食された人家は下流へ押し流された。図-6.1.4 は侵食された盛土の侵食面の状況を 示している。現地で目視確認した結果では、当該盛土は黒色の火山灰質土で構成されていた。ま た,氾濫流と佐幌川の合流地点に位置していた護岸のり肩部は越流水の影響で深さ 3m 程度の侵 食崩壊が発生していた(図-6.1.5)。ここで鉄道橋の橋脚は矩形型であり、氾濫前の河道方向と矩 形の長辺方向が一致していない。根室線は1907年に現在の新得駅まで延伸されていることから、 橋台設置時には現在とは異なる河道状況にあった可能性がある。このことは、鉄道橋橋脚として の健全性には問題は無いものの、河川整備の関係で河川構造令には必ずしも準拠していない場合 の構造物被災リスクについて再整理する必要性を示唆するものである。

図-6.1.2 被災状況

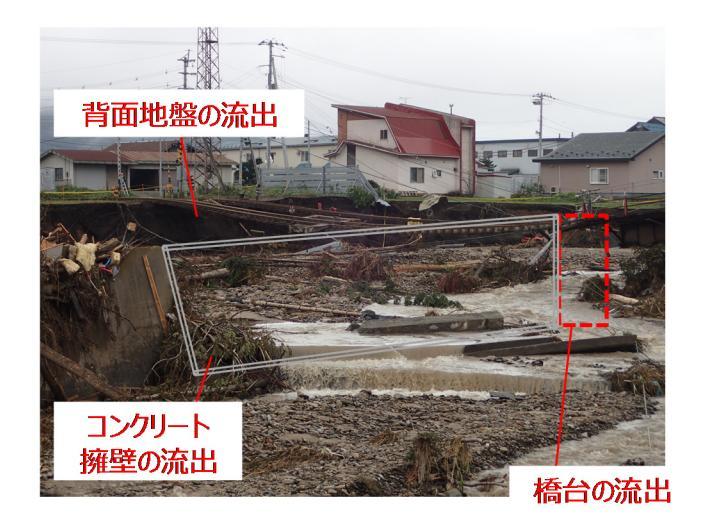
図-6.1.3 橋台背面盛土の流失状況

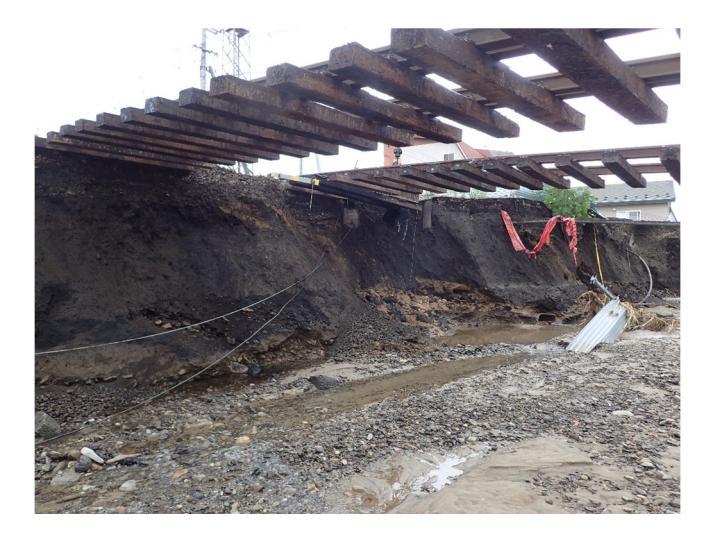
図-6.1.4 侵食された橋台背面盛土の状況

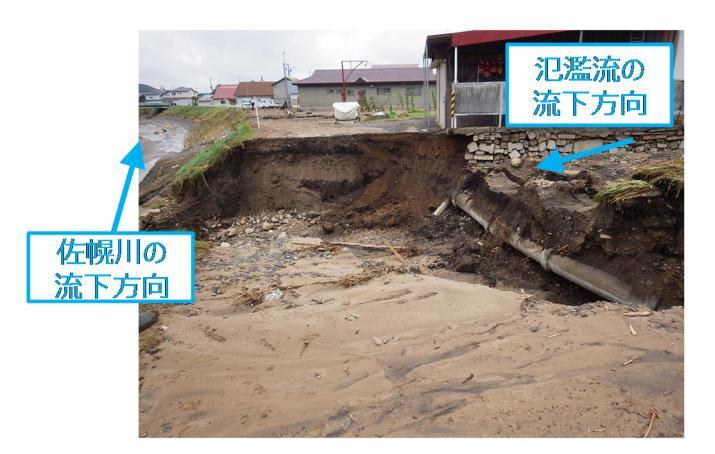
図-6.1.5 氾濫流による佐幌川右岸護岸の侵食崩壊の状況

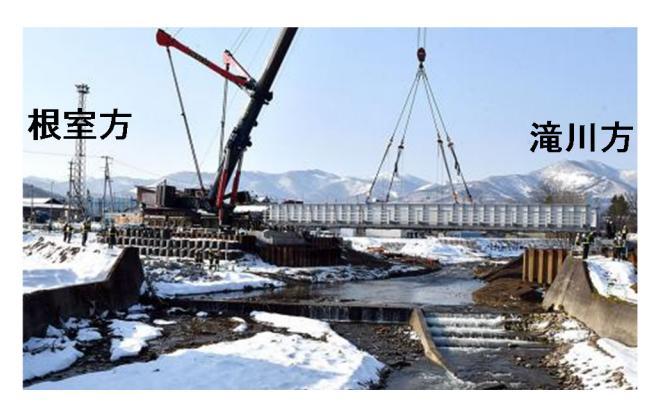
図-6.1.6 復旧の状況(十勝毎日新聞社4)に加筆)

図-6.1.4 は当該橋りょうの復旧の状況を示している。当該橋りょうは橋長 35m の単径間として 復旧された¹⁾。被災前と比較して,橋脚2基を撤去し,さらに下路桁を用いたことで桁下空間を 多く確保できたため,復旧後には河川阻害が少ない状態にある。また,流失した盛土については, 盛土を再構築後に侵食対策として新たに護岸工が設置されている^{2),3)}。

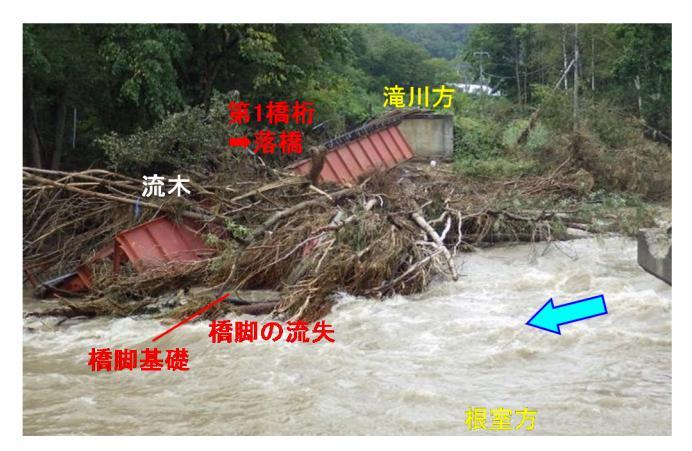
当該橋りょうは、佐幌川に架かる昭和 48 年に建設された橋長 52m の 2 径間橋りょうであった ¹⁾。図-6.2.1 は調査時の当該橋りょうの状況を示している。橋りょう中間部の橋脚が流失し、滝川 方の桁は落橋して下流へ移動しているものの完全に流失していない。一方で、図-6.2.2 に示すよ うに根室方の桁は被災箇所から 100m 程度下流にまで流下していた。このことから、大量の流木 が堆積して橋脚に想定以上の水平荷重が作用し、橋脚が転倒し、桁が流失したと推察される。な お、図-6.2.3 に示すように十勝清水方の橋台背面盛土は流出していた。図-6.2.4 に示すように当 該橋りょうでは、流失した橋脚を再構築し、橋長 52m の 2 径間橋りょうとして復旧されている¹⁾ ~³⁾。

図-6.2.1 被災状況(根室方から撮影)

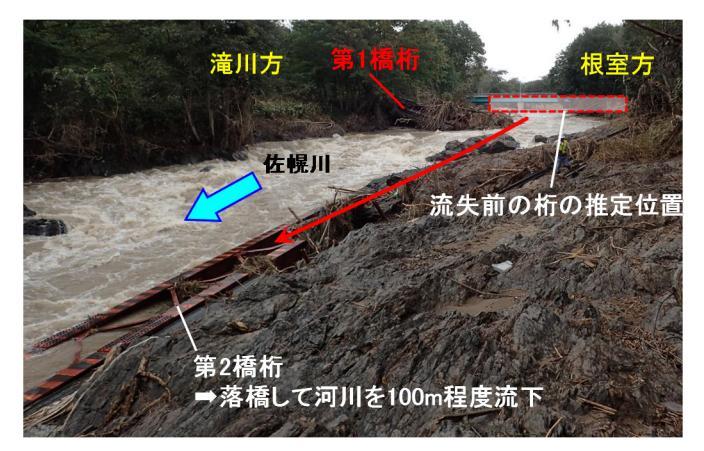
図-6.2.2 流失した根室方の桁の状況

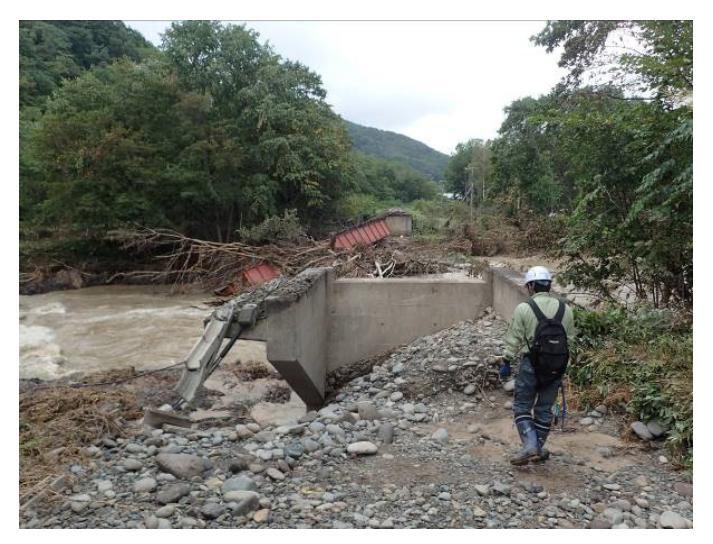
図-6.2.3 根室方の橋台背面盛土の流失状況

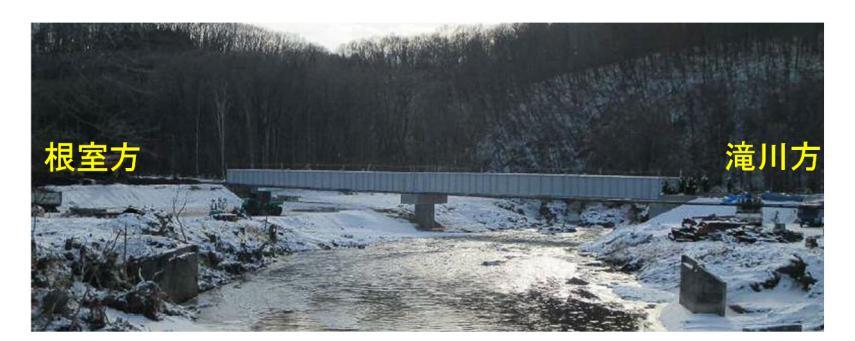
図-6.2.4 復旧の状況(トラベル Watch⁵⁾に加筆)

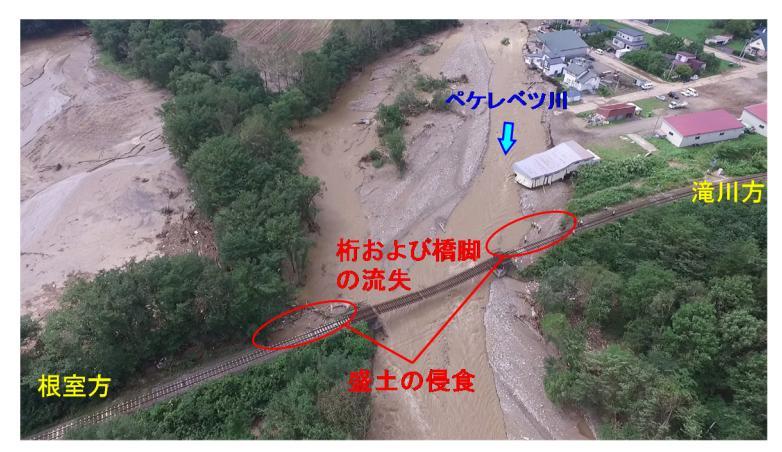
当該橋りょうは、ペケレベツ川に架かる明治40年に建設された橋長34mの2径間橋りょうで あった¹⁾。図-6.3.1は当該橋りょうの被災状況を示している。ペケレベツ川の氾濫によって桁2 連と橋脚が流失した。また、上流側の盛土側方部については侵食崩壊していることがわかる。図-6.3.2は調査時に露出した盛土部で確認した盛土材料の状況を示している。目視で確認する限り、 当該箇所の盛土材料は、比較的に粒径が揃った砂質土であった。

図-6.3.1 清水川橋りょうの被災状況(JR 北海道提供資料に加筆)

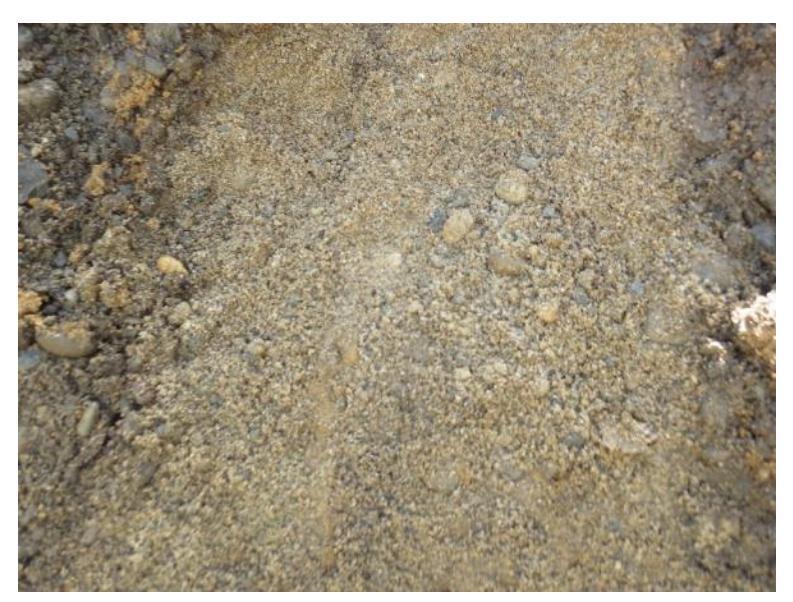
図-6.3.2 盛土材料の状況

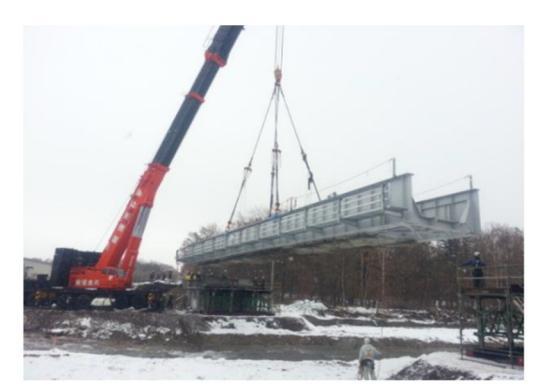
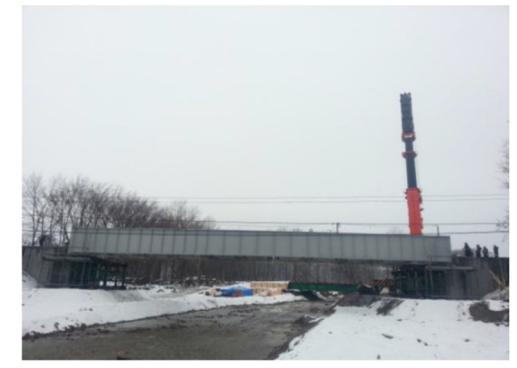
図-6.3.3 復旧の状況(文献3)から抜粋)

橋桁架設中(11月8日)

橋桁架設完了(11月8日)

図-6.3.3 は当該橋りょうの復旧状況を示している。当該橋りょうでは、既存の橋台は撤去されて橋長 34m の2 径間から橋長 35m の単径間の橋りょうとして復旧されている^{1)~3)}。

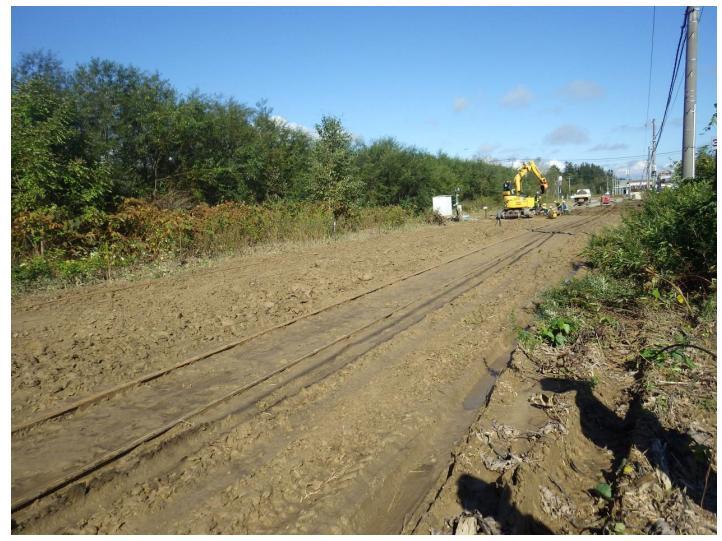
調査地点箇所周辺の地形図を図-6.4.1に、十勝清水駅構内における土砂流入状況を図-6.4.2に 示す。調査時には、線路内へ流入した土砂の撤去作業および枕木・道床交換作業が行われていた。 当該箇所は十勝清水駅から 100m 程度帯広方に位置している。また、ペケレベツ川で氾濫流が発 生したと推定される箇所から 800m 程度北東に位置している。ペケレベツ川付近の標高は 185m 程 度であり、調査箇所付近は 165m 程度あるため、ペケレベツ川付近から調査箇所までは緩やかな 下り勾配を呈している。図-6.4.3 は図-6.4.1 中の A 地点付近の状況である。ペケレベツ川で発 生した土砂を含む氾濫流は、住宅地および宅地内の道路上を図-6.4.1 中の矢印方向へ流下し、A 地点付近から線路内へ流入したと予想される。A 地点付近の道路脇には比較的粒径が揃った砂質 土が堆積しており、線路脇に設置されている立入防護柵付近にも同様の砂質土が堆積しており、 これは A 地点付近からの土砂流入を示唆するものである。

図-6.4.2 線路内への土砂流入状況(根室方から撮影)

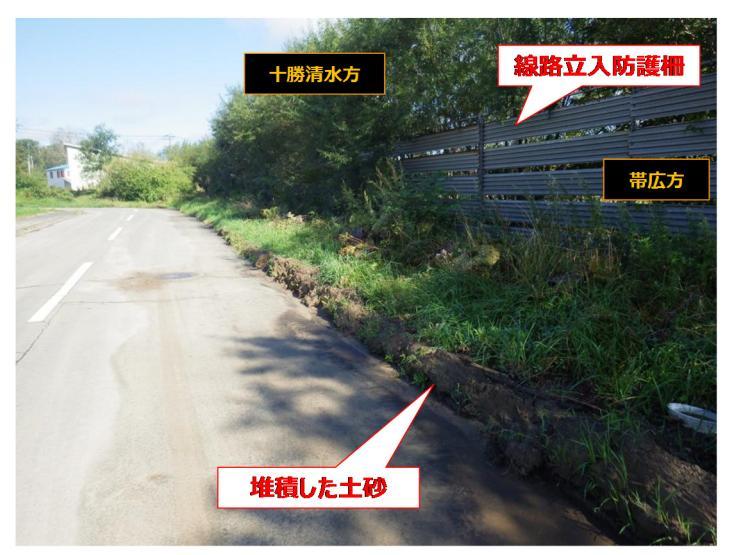
図-6.4.3 図-6.4.1 中のA地点の状況

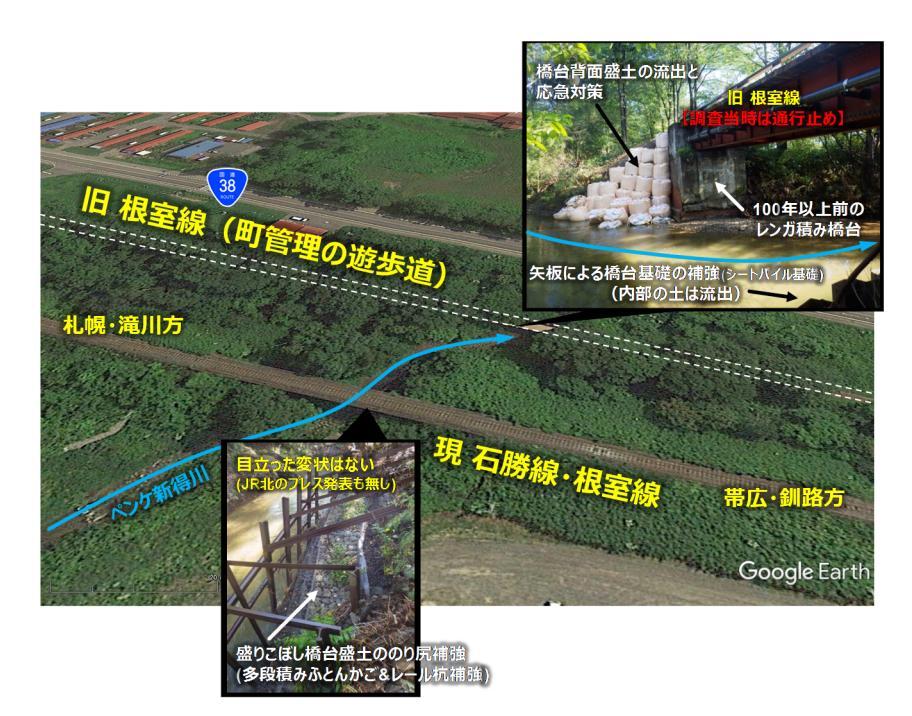
図-6.5.1 に調査地点箇所の状況を示す。調査箇所では,新得駅から 900m 程度滝川方であり, 現在の根室線が旧根室線と並行して敷設されている箇所である。なお,旧根室線は新得町が管理 している遊歩道と利用されている。起点である滝川方を背にして,線路右方向からペンケ新得川 が流下しており,これを跨ぐために橋りょうが設置されている。一連の降雨時にはペンケ新得川 が増水したと考えられ,旧根室線起点方(滝川方)のレンガ積橋台の上流における背面盛土が流 失していた。一方,終点方(釧路方)は矢板によって橋台基礎が補強されており,橋台背面盛土 には目立った変状などは確認できなかったものの,矢板に囲まれた範囲の土は一部流失していた。 現在の根室線については,橋台前面(河側)にまきこぼし盛土が施工されているが,この盛土の り尻部は侵食対策のために布団かごとレール杭に対策工が行われており,目立った変状は確認で きなかった。

図-6.5.1 調査地点の状況

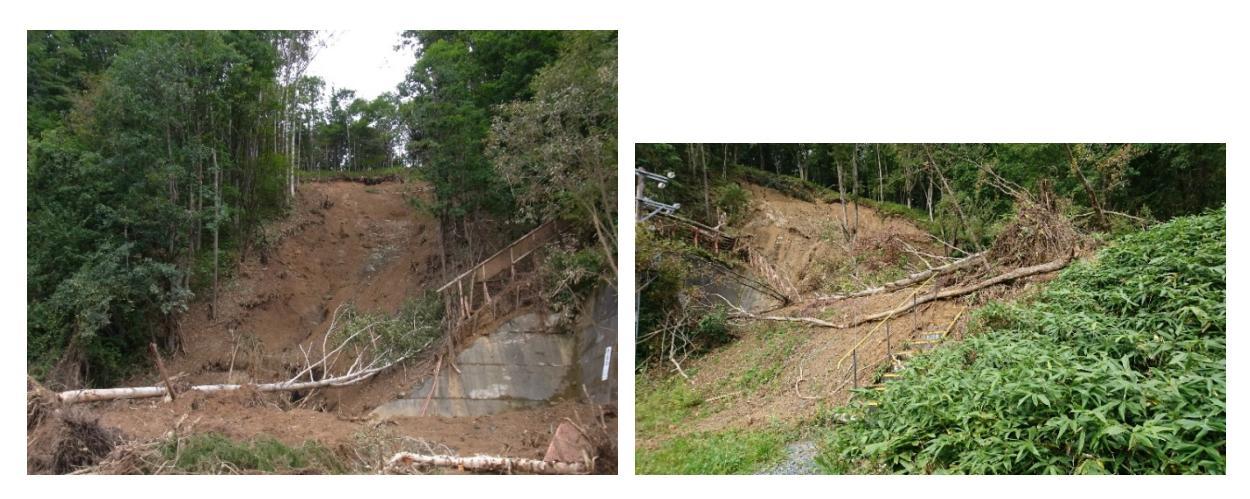
根室本線は落合駅〜十勝清水駅の区間において様々な土砂災害を被った(別報も参照)。本トン ネルは落合駅〜新得駅間に位置し(図6.6.1・図6.6.2),石勝線との合流地点より1.5km ほど落 合駅側に位置する。図6.6.3の拡大航空写真に見られるように、トンネル区間においては法面安 定工が施されていたが、坑口部分は金網防護柵を除いては特別な法面対策工は見られず、台風10 号に伴う豪雨により両坑口において土砂崩れが発生し(図6.6.4・図6.6.5)、軌道が土砂・樹木 に覆われる(図6.6.5)とともに、盛土ごと崩壊してレールが大きく損傷(図6.6.6)した。滑り 面には基盤面と思われる岩盤が部分的に露出しており(図6.6.7)、多量の降水浸透により、表土 と基盤面の境界を主なメカニズムとして比較的浅層の崩壊が起こったように見える。崩壊した表 土の土質は狩勝峠等と同様、礫質砂が主体であった。火山噴出物を思わせる赤色を帯びた箇所が 多かったが、一部、黒ボク土のような色合いを示す土質も見られた。

図 6.6.4 落合側坑口 (写真右端)

図 6.6.5 新得側坑口 (斜面左端)

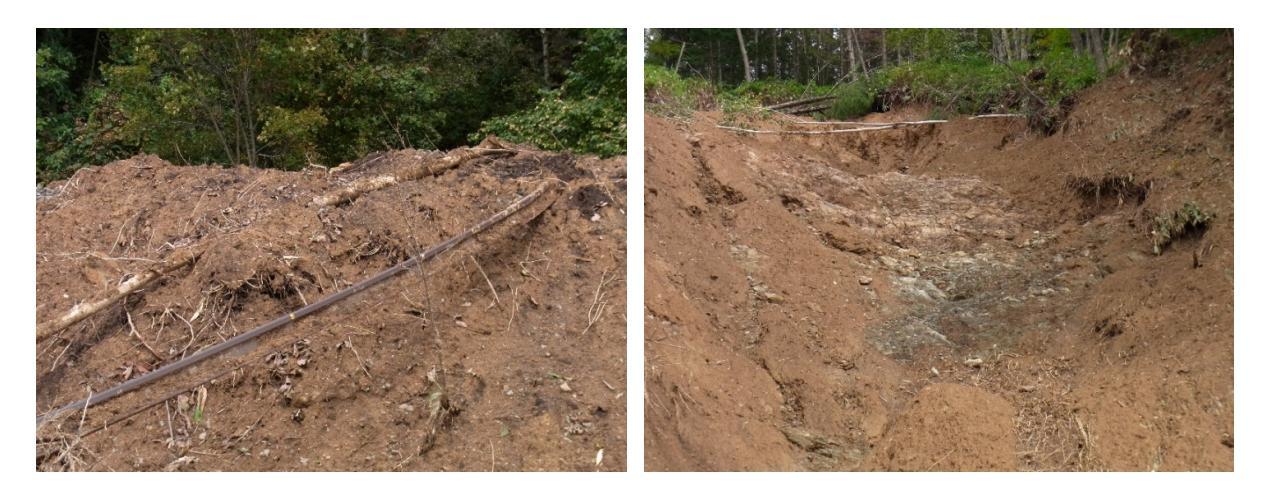
図6.6.6 レールが土砂に流され盛土から外れている 図6.6.7 崩壊面:岩盤が露出している

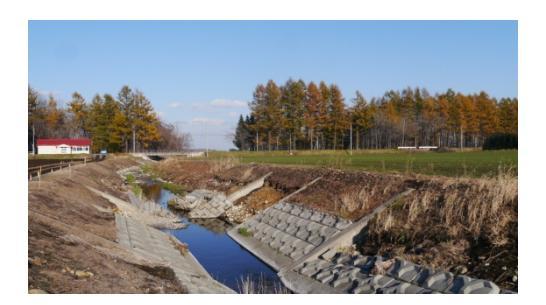
図-7.3.1 は排水路の落差工付近の護岸ブロックが崩壊している状況を示す。図-7.3.2 は排水路の護岸ブロックが滑り落ちた状態を示す。落差工底部の減勢ブロックは完全に破壊され、その機能が消滅している。

図-7.3.2 排水路の護岸部の水食

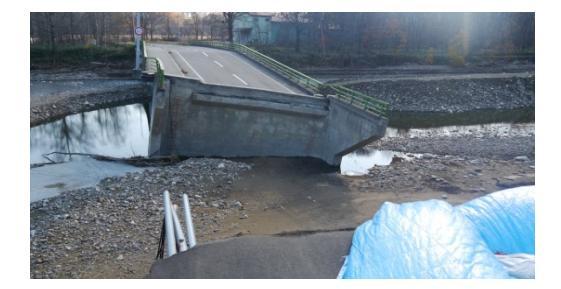
芽室町の被害地域は、日高山脈から十勝川にいたる平野部で、帯広市より耕地面積がやや小さ い。この平野部に美生川、渋山川、芽室川の3つの中河川が流下している。被害の多くは美生川 沿いの農地で洪水が発生している。途中から美生川から分離した小河川ピウカ川の両岸の農地侵 食被害が大きい。この分岐点より多少上流の上美生橋は中央の橋脚が洪水で流出して落橋した (図-7.4.1)。また芽室川上流の上芽室橋と日進橋でも落橋で通行止めとなった。芽室川の市街地 近くでの洪水と堤防決壊があり、芽室のスィートトコーン缶詰工場が浸水して操業停止となっ た。美生川の氾濫による被害が最も大きく、濁流により近隣の農地は侵食と土砂の堆積の被害を 受けた(図-7.4.2)。また、デントコーン畑など浸水したのと上美生のサブ乾燥施設なども浸水し た。美生川周辺農地の侵食、そして林地の侵食などがみられ、ピウカ川でも氾濫によってビート 畑などの土砂侵食と堆積物流入が発生した。久山川の氾濫では堤防の決壊(図-7.4.3)やアスファ ルト道路の崩壊などが発生した。芽室川では堤防決壊、近隣の馬鈴しょ畑の冠水および土砂流入 が起った(図-7.4.4)。また、上美生地域ではため池(ファームポンド)が2箇所損壊した。渋山 川沿いでは農地に土砂を堆積させた箇所が数箇所発生した。氾濫により堤防は決壊し、農地は完 全に流亡しその跡に土砂堆積となっている。

図-7.4.1 美生川にかかる上美生橋の崩落

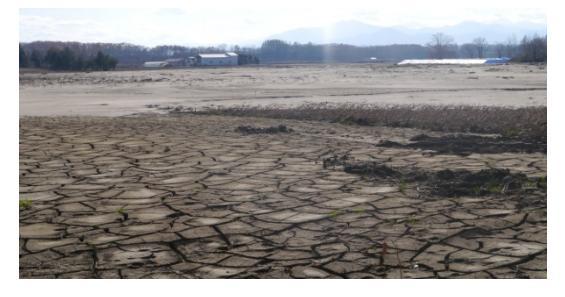
図-7.4.2 美生川の氾濫による農地の水食被害

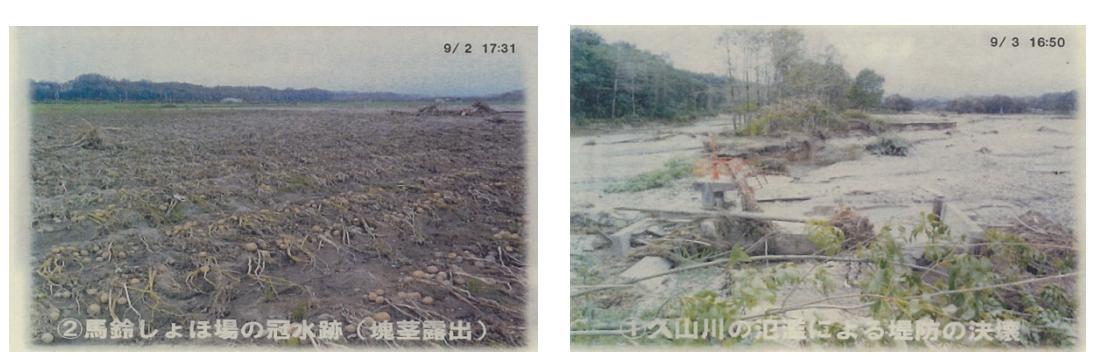
図-7.4.3 久山川の氾濫による堤防決壊

図-7.4.4 美生川の洪水による馬鈴しょ畑被害

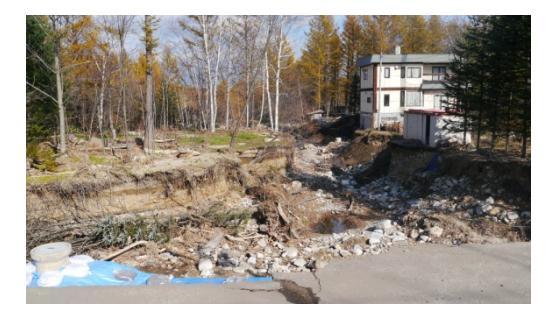
最も農地被害が多く,被害箇所は63ヵ所にも及びその面積は115haにも達した。この地 域は日高山脈から佐幌川までの距離が短く,芽室川,久山川,小林川,ペレベツ川などの小河川 が走っているが,大きな河川がなく無数の用水路と排水路が設置されている地域でもある。。御 影,旭山,羽帯,清水の4地区に分けられ,国営排水路が4条走っており,全快した石山頭首工 も設置されていた。剣山から流下する旭山地区を流れる久山川は,氾濫して多くの土石を農地に 堆積している。下流の御影地区ではさほど大きな農地被害は見られないものの,佐幌川に合流す る波田桐川に隣接する農地が被災し羽帯地区のホエオップ川沿いの農地で転々と土石流被害が生 じた。また,上小林川の中流の地帯でも国道38号線を横切って農地被害が発生している。この ように清水町では日高山脈から流れ出る小断面の河川が多く,また多数の排水路がある特異的な 農村形態を示している。小河川から溢れた流水は時には道路を流れ,そして時には側溝を深くえ ぐり農地を2m近く削って大きな溝を作って下流へ流れている(図-7.5.1)。その近郊の農家の土 台近くまで接近し,あわや家屋倒壊寸前のところも見られた(図-7.5.2)。

図-7.5.1 農地が侵食され深い溝が形成
