# 平成30年7月豪雨による 愛媛県での地盤災害

愛媛大学豪雨災害学術調査団  
土木学会四国支部  
地盤工学会四国支部

森 伸一郎

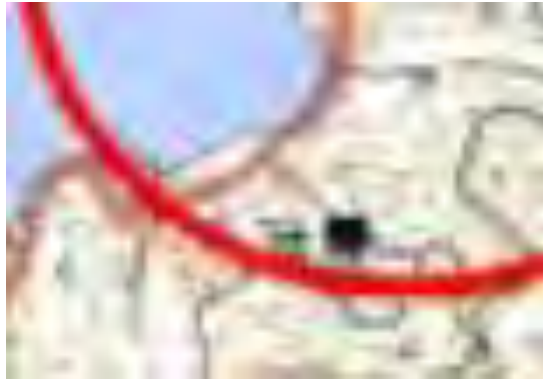
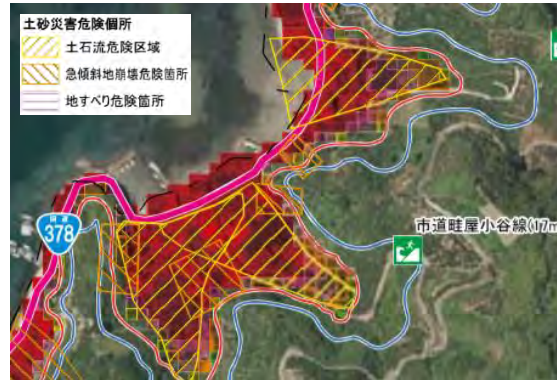
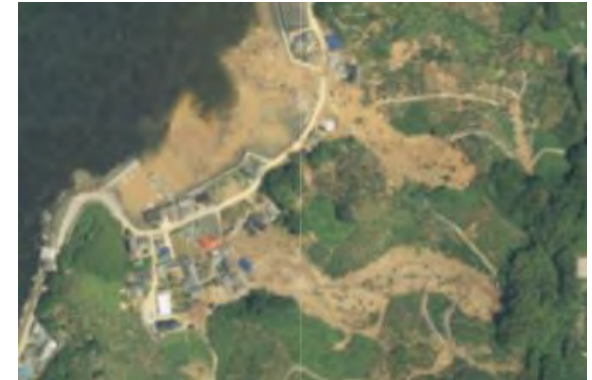
# 斜面崩壊(宇和島市吉田町 白浦 先新浜)

土砂災害防止法に則り、愛媛県が調査・区域指定・告示して、宇和島市が防災マップとして周知していた。

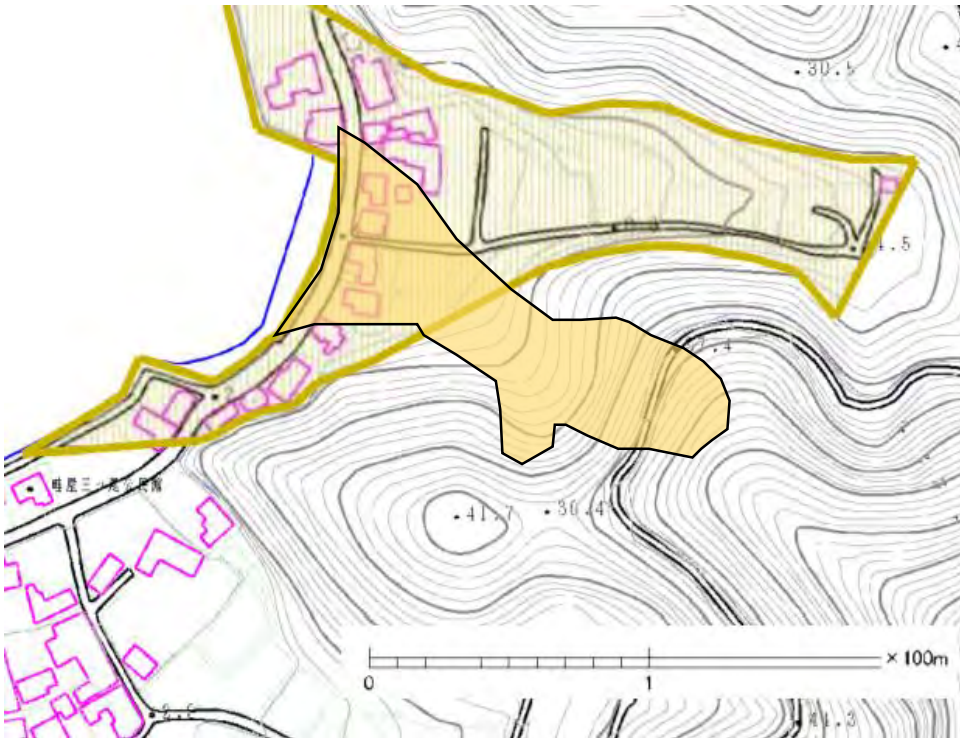
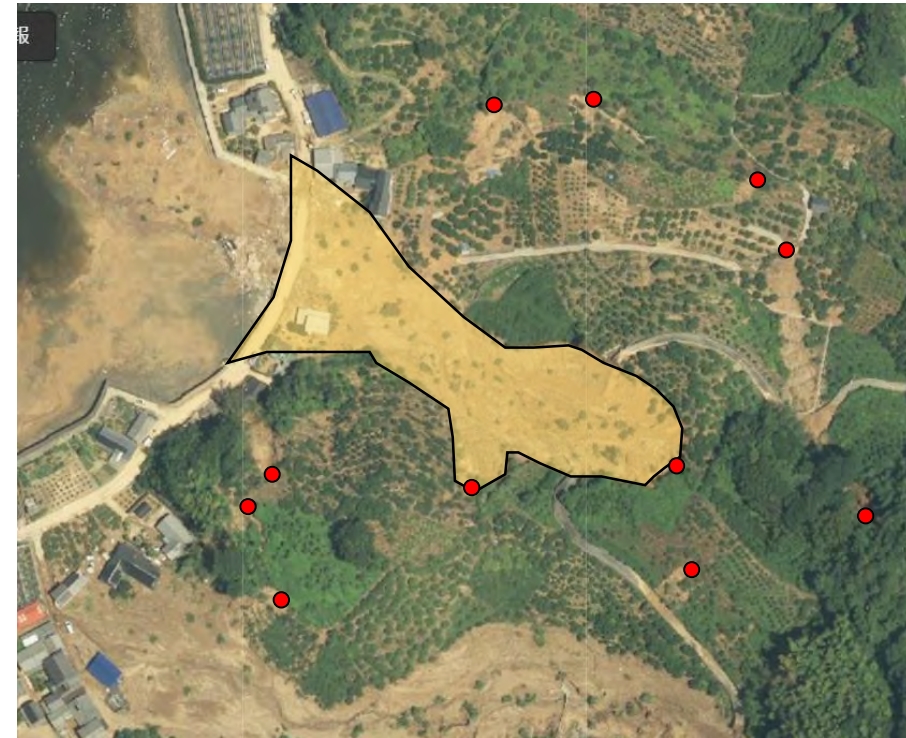
# 土砂災害警戒区域と斜面崩壊発生地点

土砂災害防止法に則り、愛媛県が調査・区域指定・告示して、宇和島市が防災マップとして周知していた。溪流でないところが崩壊。

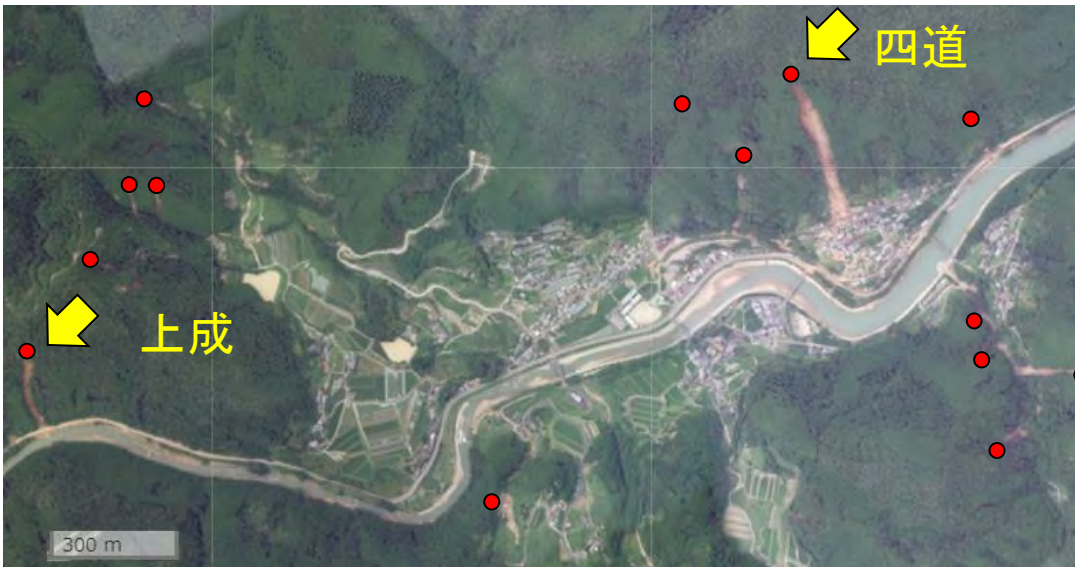
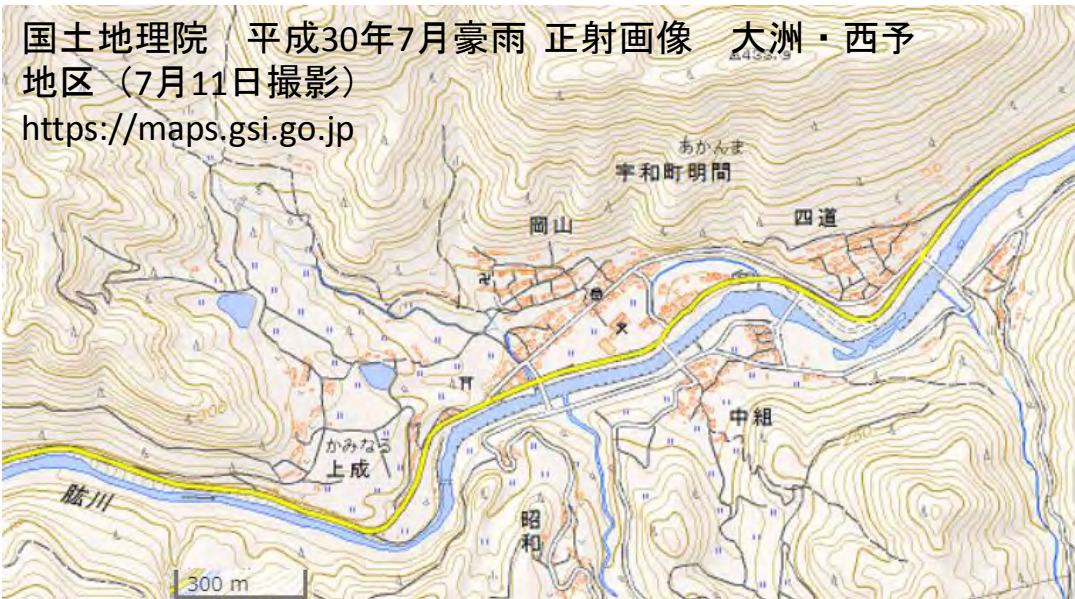
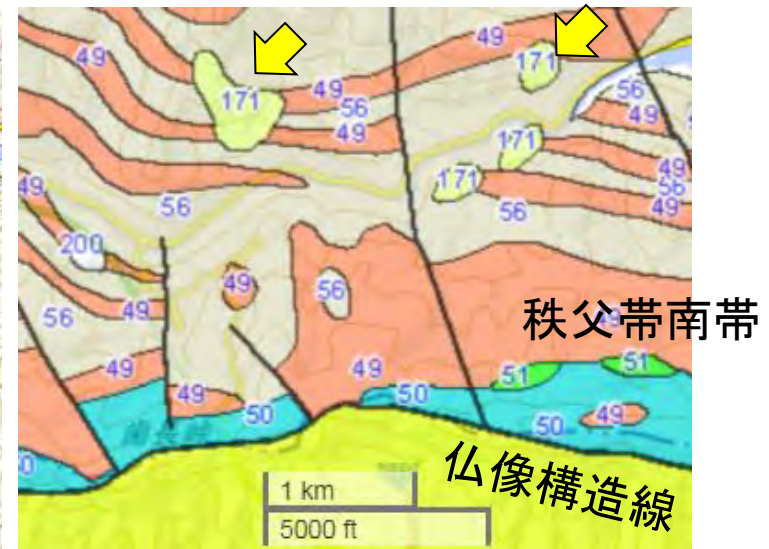
# 斜面崩壊 西予市宇和町明間(あかんま)

西予市宇和町明間(あかんま)では、2つの大規模な斜面崩壊が生じていた。小規模崩壊も多数。

チャート・石灰岩が主体。

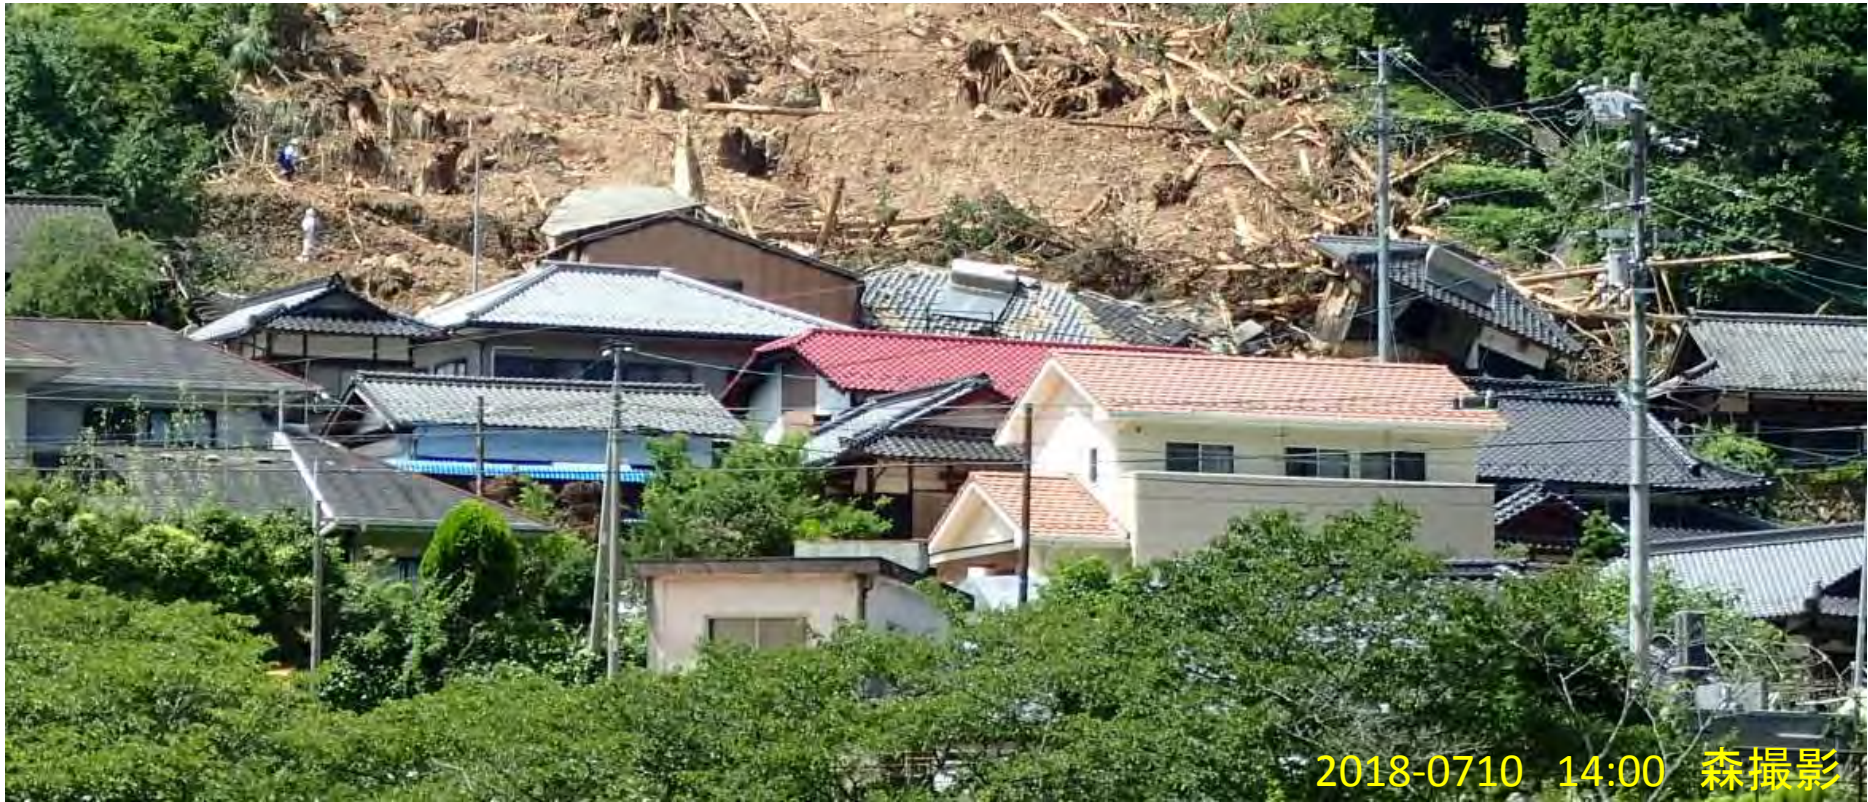
# 裏山崩壊、避難間一髪

団体職員の男性(50)方は裏山が数十メートルにわたって崩れ、直撃を受けた。7日朝には大丈夫だと思っていた兵頭さん。しかし山からの異常な出水を見た長男(17)が「危ないから逃げよう」と言いだし、家族4人で午前6時半ごろに車で家を出たが、道路が壊れており徒歩で避難した。途中で裏山が崩れているとの話を聞き、橋を渡り確認すると「わが家がなかった」。家を出て1時間足らずだったという。「生きていてよかったというしかない」と男性。

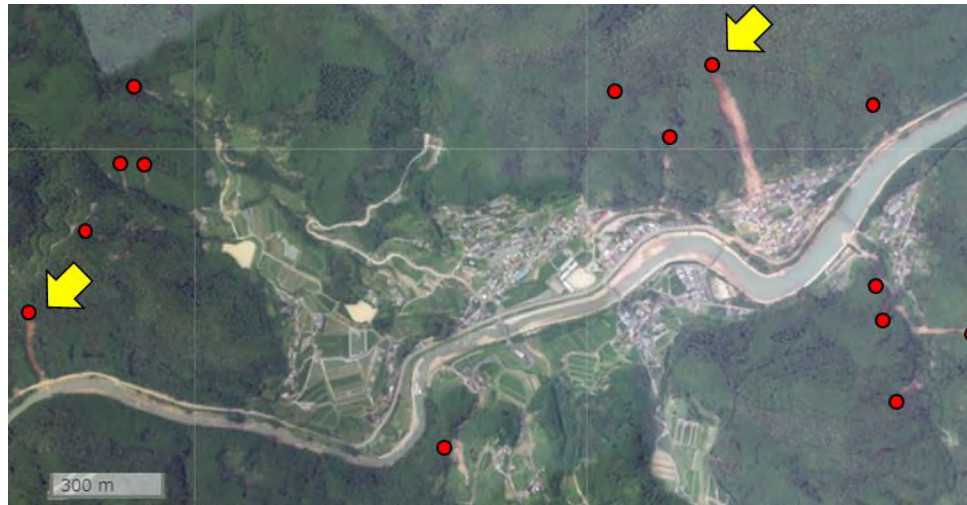
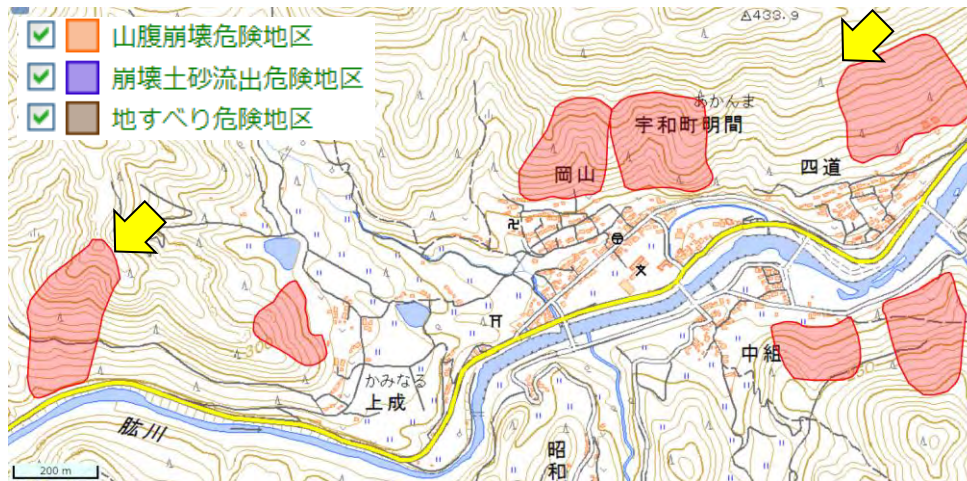
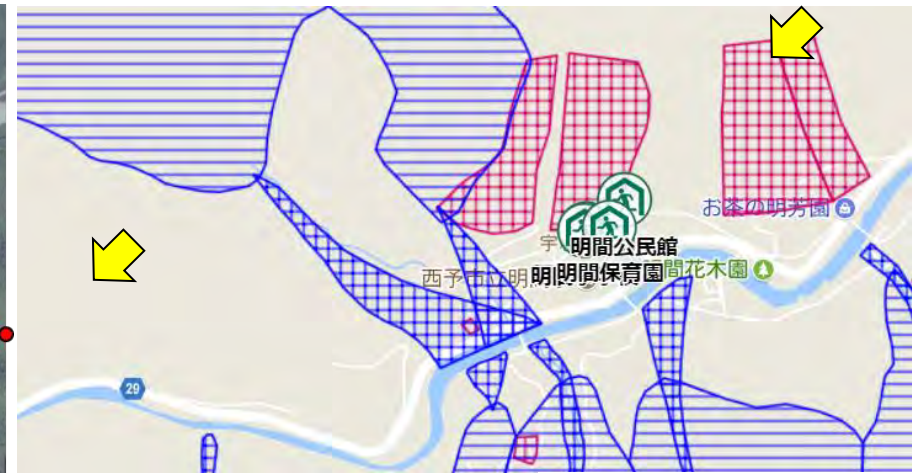
# 斜面崩壊 西予市宇和町明間(あかんま)

西予市宇和町明間(あかんま)での2つの大規模な斜面崩壊の箇所は、**土砂災害危険箇所**および/または**山腹崩壊危険箇所**としてリスクが特定され、情報は出ていた。しかし、知られていなかった。→住民目線での統合

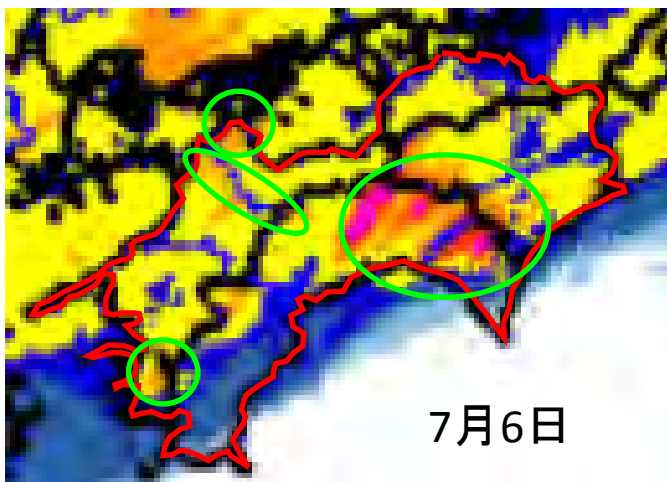
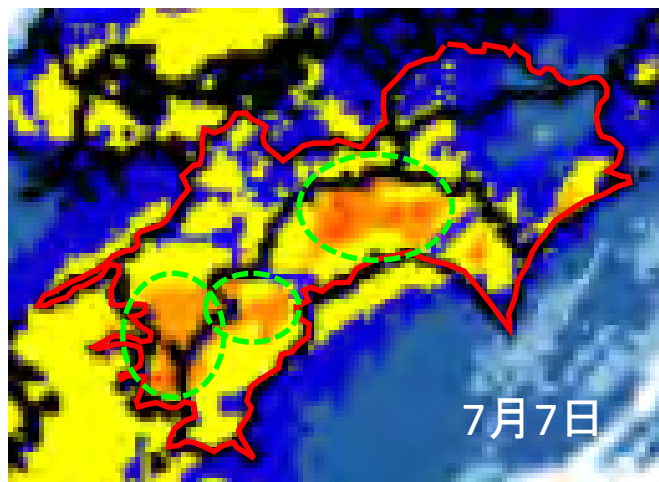
# 7月6・7日の1日雨量(解析雨量)と平年雨量

1. 斜面災害の発生箇所は、**平年では降雨の少ない地区で、今回多量の降雨(1日降雨量)があったところ**である。(宇和島市吉田町・三間町、西予市宇和町・野村町) **「降雨耐性」が低いと認識する必要**がある。
  2. **土砂災害の発生した場所のほとんどは、土石流危険区域、急傾斜地崩壊危険箇所、土砂災害警戒区域・土砂災害特別警戒区域(土砂災害防止法)、山腹崩壊危険箇所など危険区域として指定がされている箇所**であった。
  3. 山腹のミカン畑の斜面崩壊が目立ったが、人的被害や道路・インフラ被害など **大きな災害に結びついたものは、ほとんどが、調査した基盤層と表層の境界ですべる表層崩壊ではなく、すべり面が基盤層の中に達する深層崩壊であった。**
- おいしいミカンに欠かせない**ミカン畑の透水性の良い土壌は、雨量強度の大きい場合には自重を大きく増加させ(素因)、基盤の風化岩盤の節理への雨水の浸透をたやすくさせ、間隙水圧の増加とすべり抵抗の低下**につながる(誘因)。
4. **これほど多数の深層崩壊が1度に発生したのは愛媛県では初めてかもしれない。**土砂災害による砂防堰堤、擁壁、道路、浄水場の被害があった。今後の気象激化を考えると、**他の地域でのリスク特定を見なおす必要**がある。
  5. 土砂災害防止法の**警戒地域の指定・周知が住民の認知・避難行動に結びついていない。**双方ともに、**認知や避難行動に結びつくことをお互いに確認できるようなリスクコミュニケーションの仕組みに改善する必要がある。**
