「平成30年7月豪雨による地盤災害緊急調査報告」

# ため池の被災事例から見た 減災機能と維持管理

茨城大学 農学部  
毛利栄征

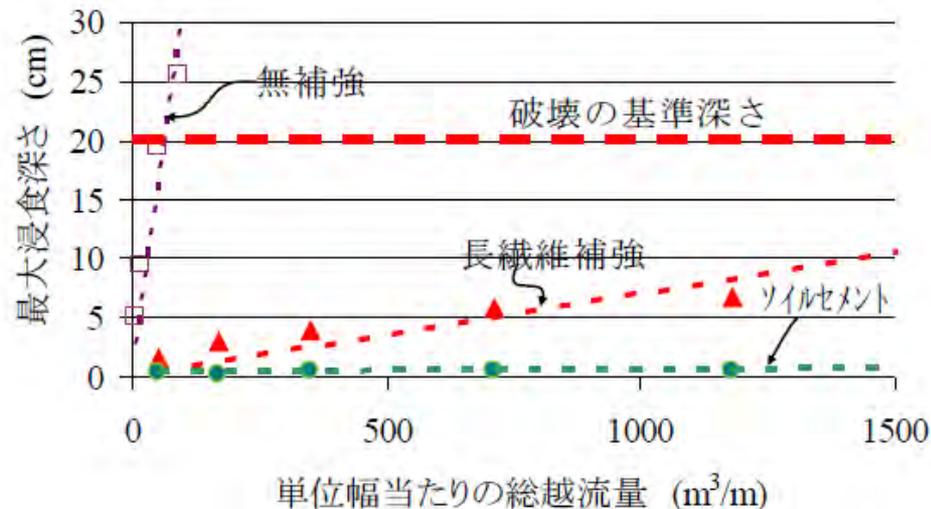
- Case1：無補強（裸地）
- Case2：長繊維補強工法
- Case3：ソイルセメント

斜面の種類	耐侵食係数 $\rho_d$	浸食深さ20cmに達する時間 (hour)
無補強（裸地）	1.00	0.08
長繊維補強工法	69	5.7
ソイルセメント工法	1565	128

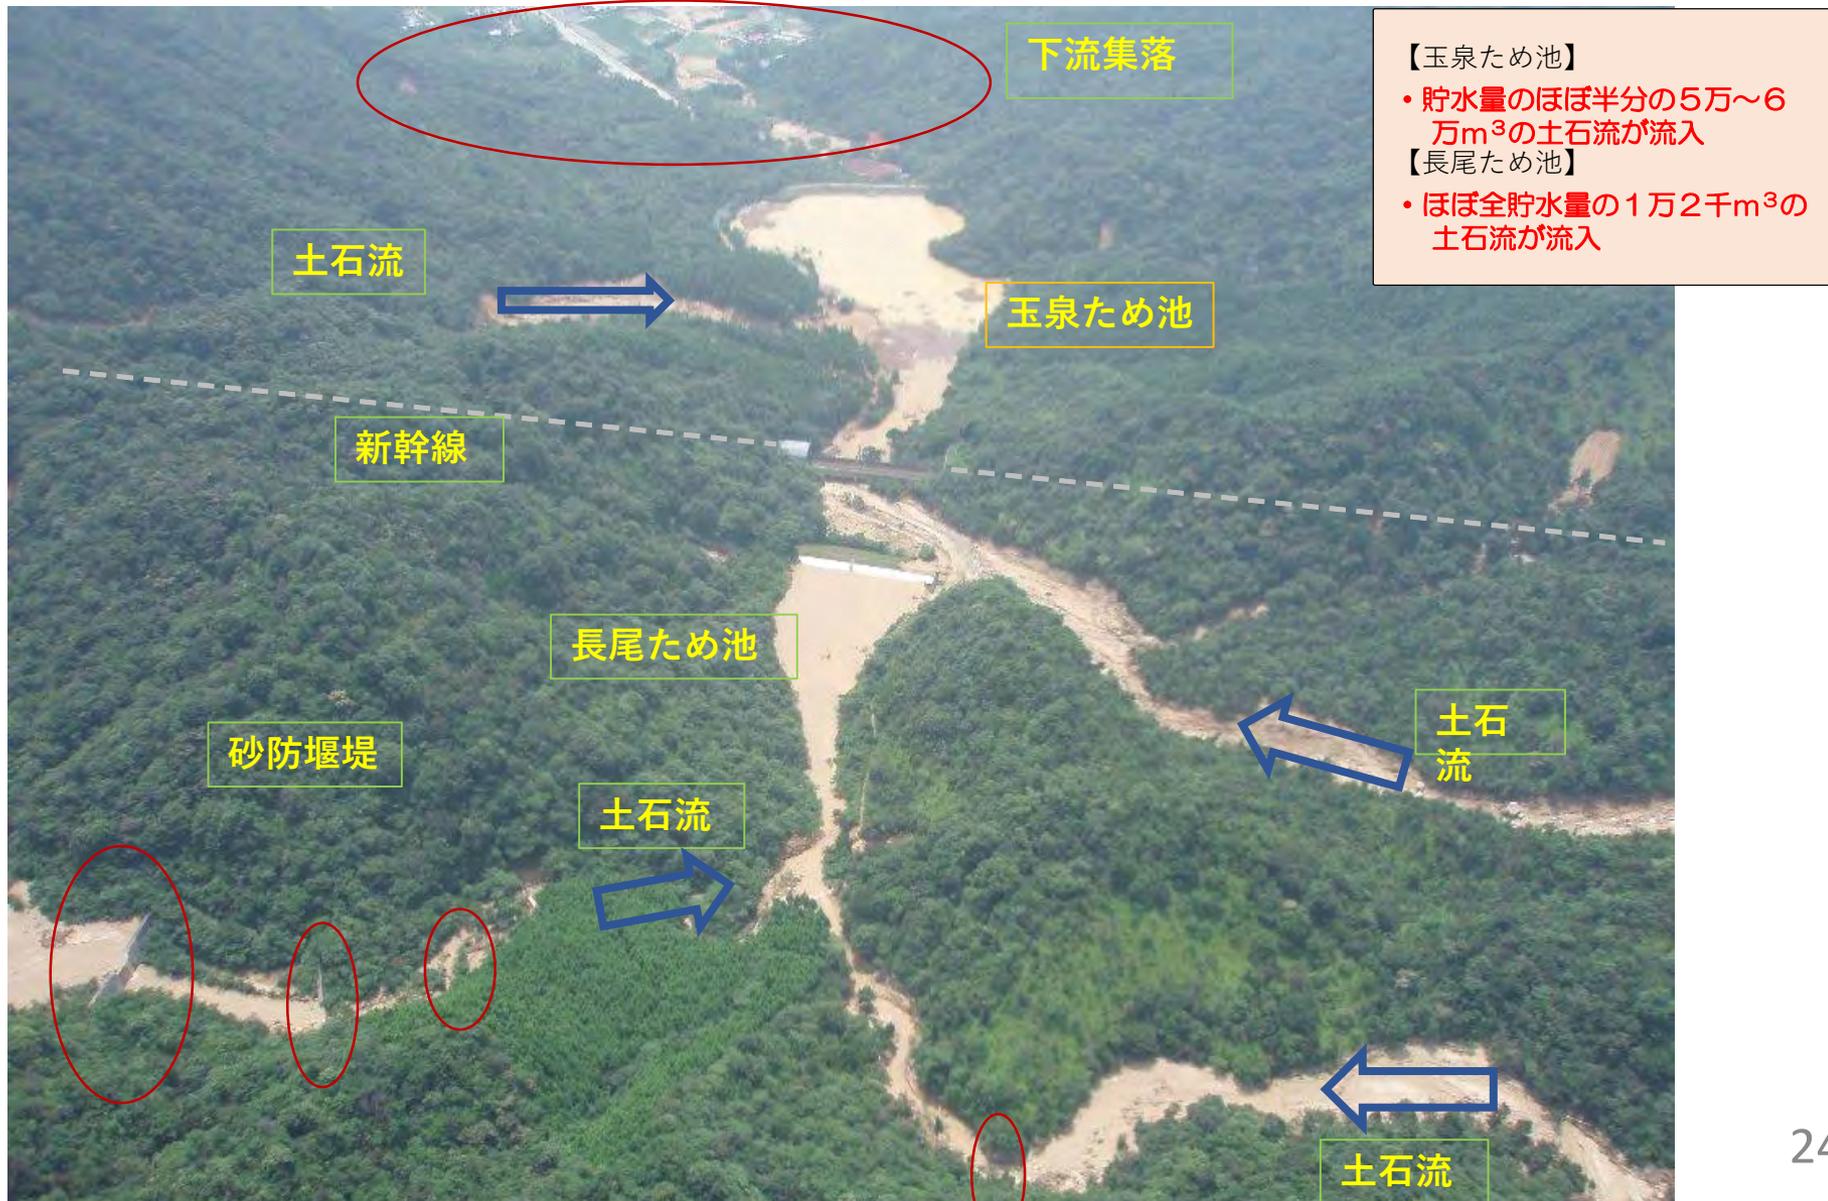
# 洪水時のため池周辺の状況

平成21年7月中国・九州北部豪雨災害 (7/19~7/26)

・被害の大きかった山口県防府市においては7月19日から26日の総雨量が500mmを超え、24時間雨量では275mmを記録。

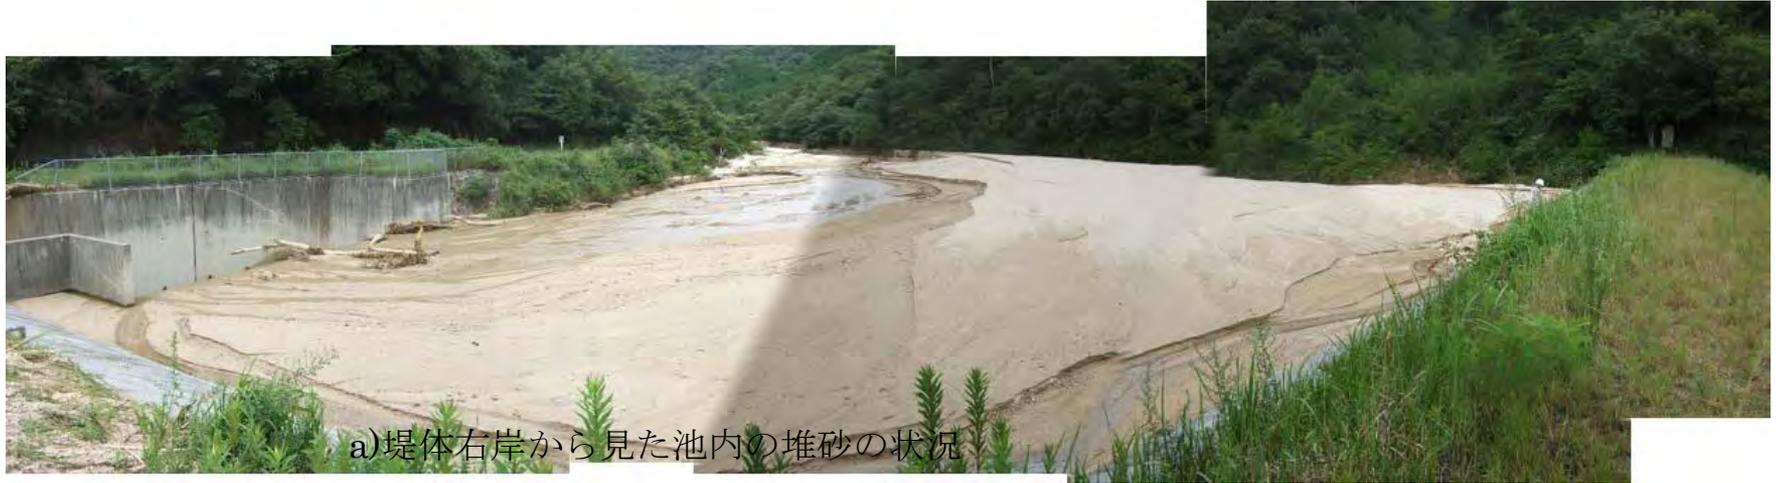
# 長尾池の堆積土砂の状況

a) 堤体右岸から見た池内の堆砂の状況

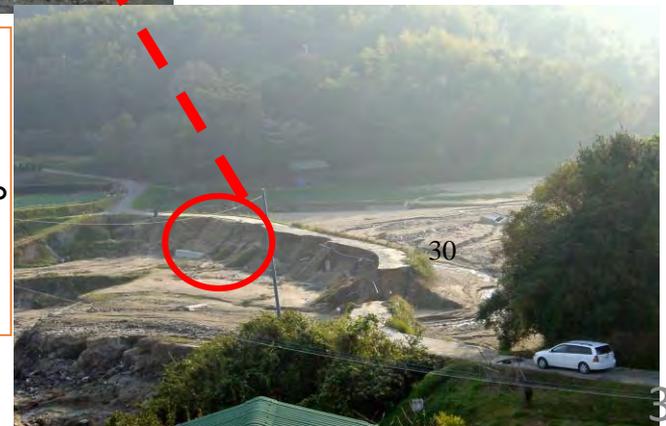
# 川池（兵庫県）の洪水によって崩壊した堤体

1. 上流の井出の口池が決壊し、洪水が川池の堤体上を水深約 1 m で越流。
2. 川池の右岸下流法面は平成 16 年以前に一部補修。
3. 堤体土の密度が高く粘性土を用いている改修部分は、越流侵食に高い抵抗性を発揮。
