# 国道453号の斜面災害

国立研究開発法人 土木研究所

寒地土木研究所

# 国道453号の表層崩壊 (KP=39.95km)

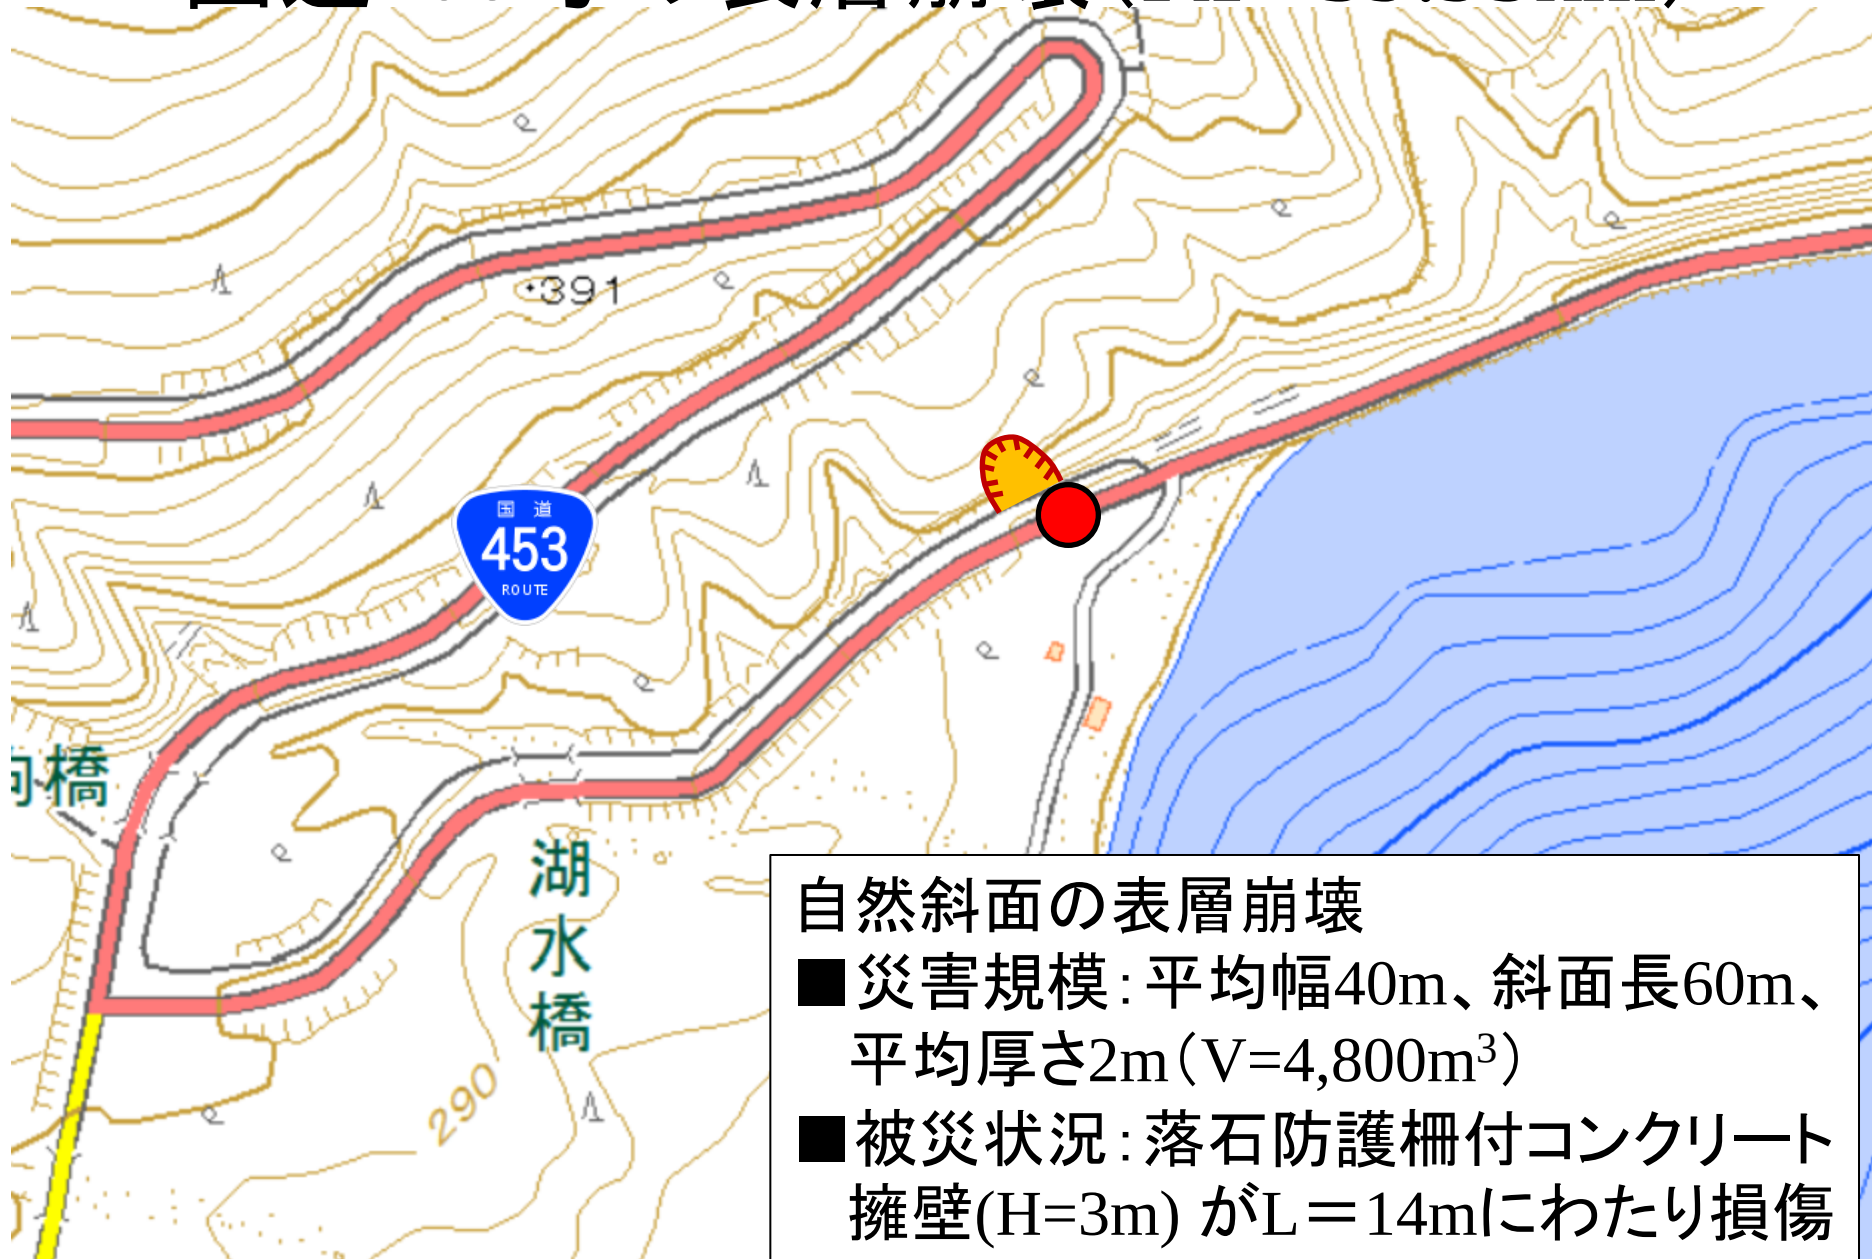
- 地震前(9／5)の表層崩壊は、台風21号による大雨で表層部が飽和し、強度が低下して崩壊。9／6の表層崩壊は大雨による強度低下にはかろうじて耐えたが、強い地震(震度6弱)が発生し、崩壊に至ったと推測される。
- 岩盤崩壊は、台風21号による大雨により、岩盤亀裂内に水分が浸透し、岩体としての安定性が低下しているところに、強い地震(震度6弱)が発生し、崩壊したと推測される。

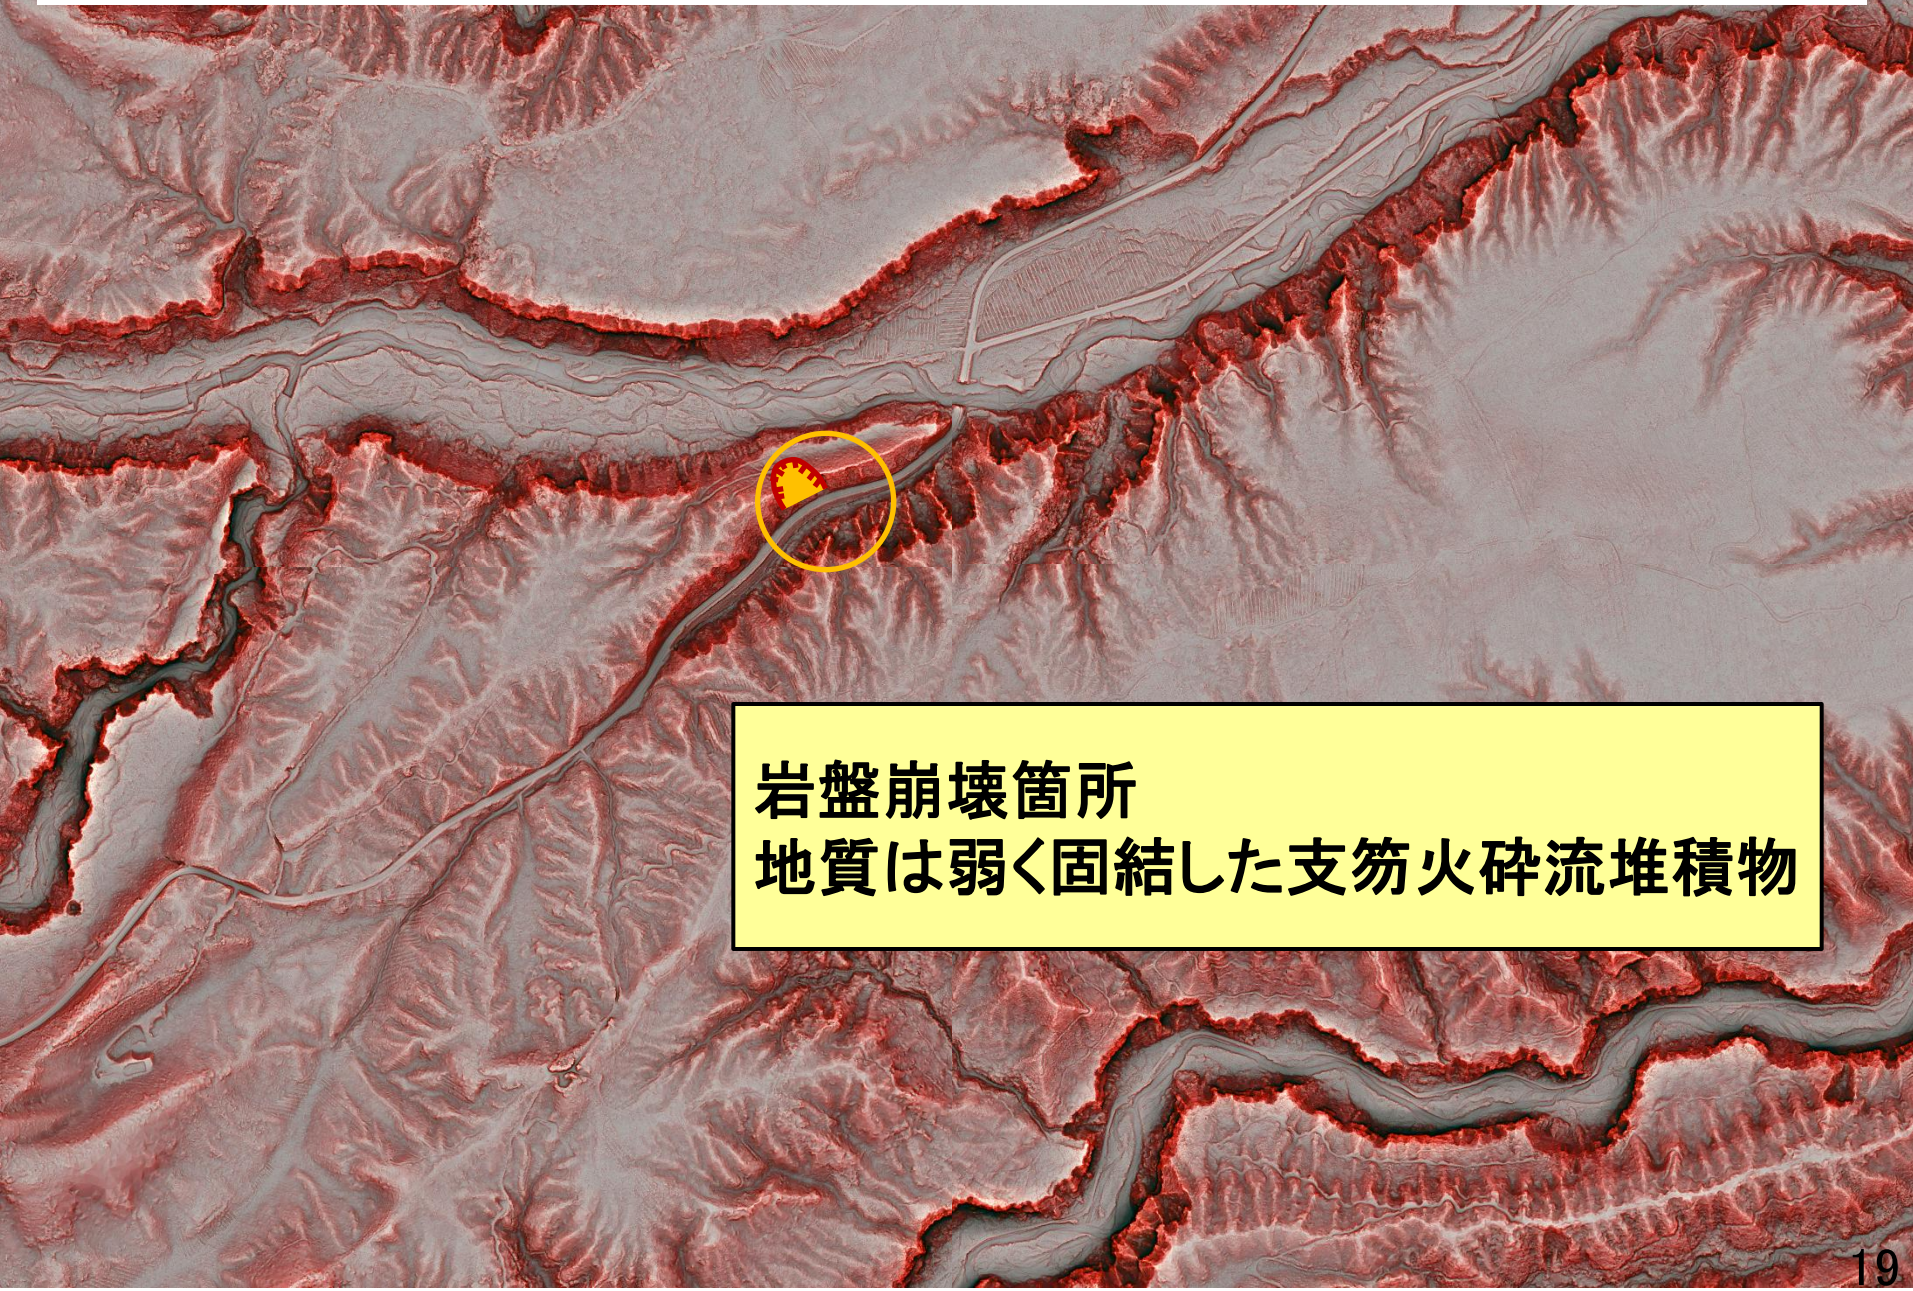
# 赤色立体図(北海道開発局提供)でみた岩盤崩壊箇所

岩盤崩壊箇所  
地質は弱く固結した支笏火砕流堆積物
