# 講座：地下建設工事においてトラブルが発生しやすい地盤の特性と対応技術

## 7. トラブルの発生しやすい地盤の特徴と特性について

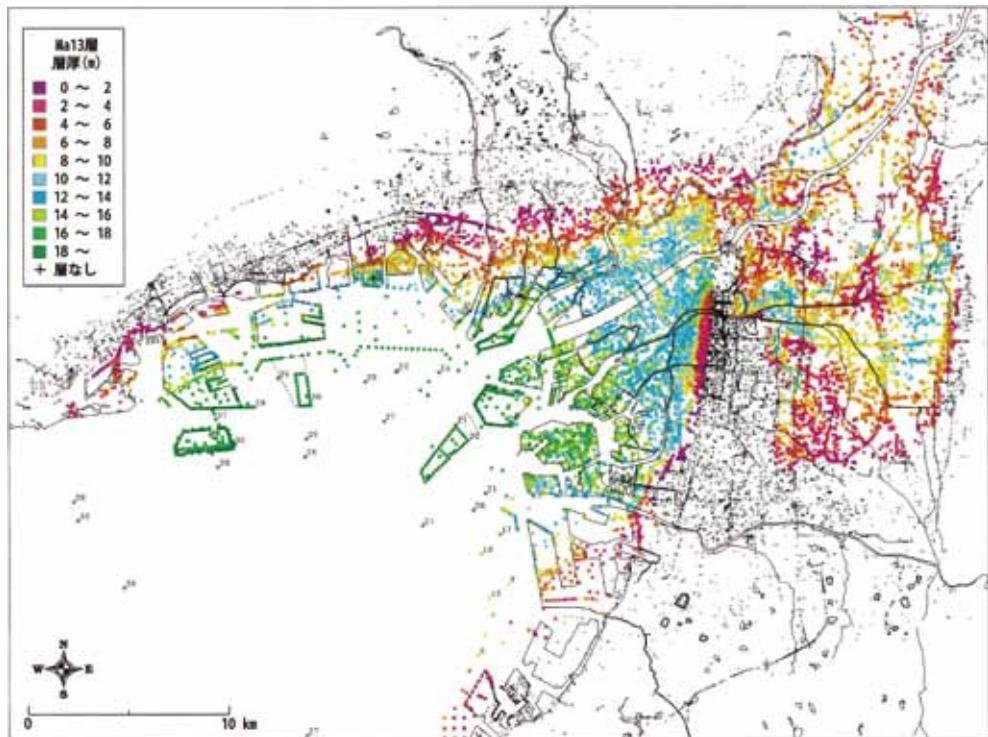
口絵写真一 1 海成粘土(Ma13)層の層厚分布図<sup>5)</sup>

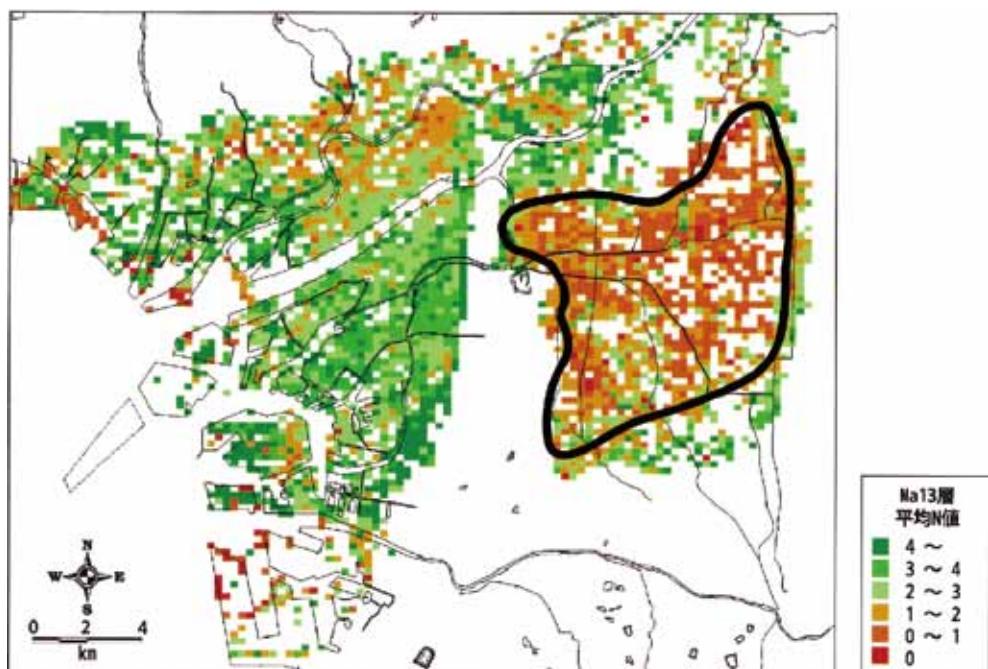
口絵写真一 2 沖積粘土層の各孔内における平均 N 値分布<sup>5)</sup>  
黒枠で示した地域が N 値 0 あるいは 0 に近い値を示しており、鋭敏粘土が分布する地域である。

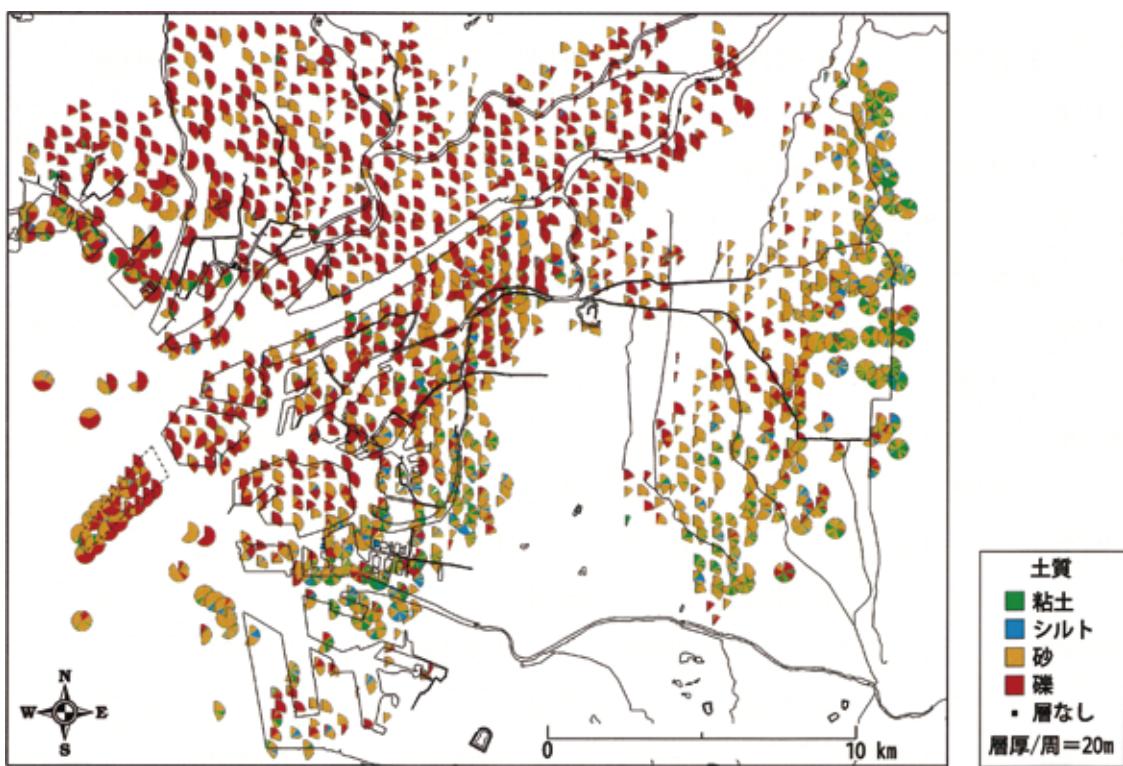
口絵写真－3 第1洪積砂礫層の土質分布図<sup>5)</sup>

淀川周辺および武庫川の部分は礫質のものが卓越し、東大阪地域の東側(生駒山のふもと)付近では厚い粘土・砂が分布する。

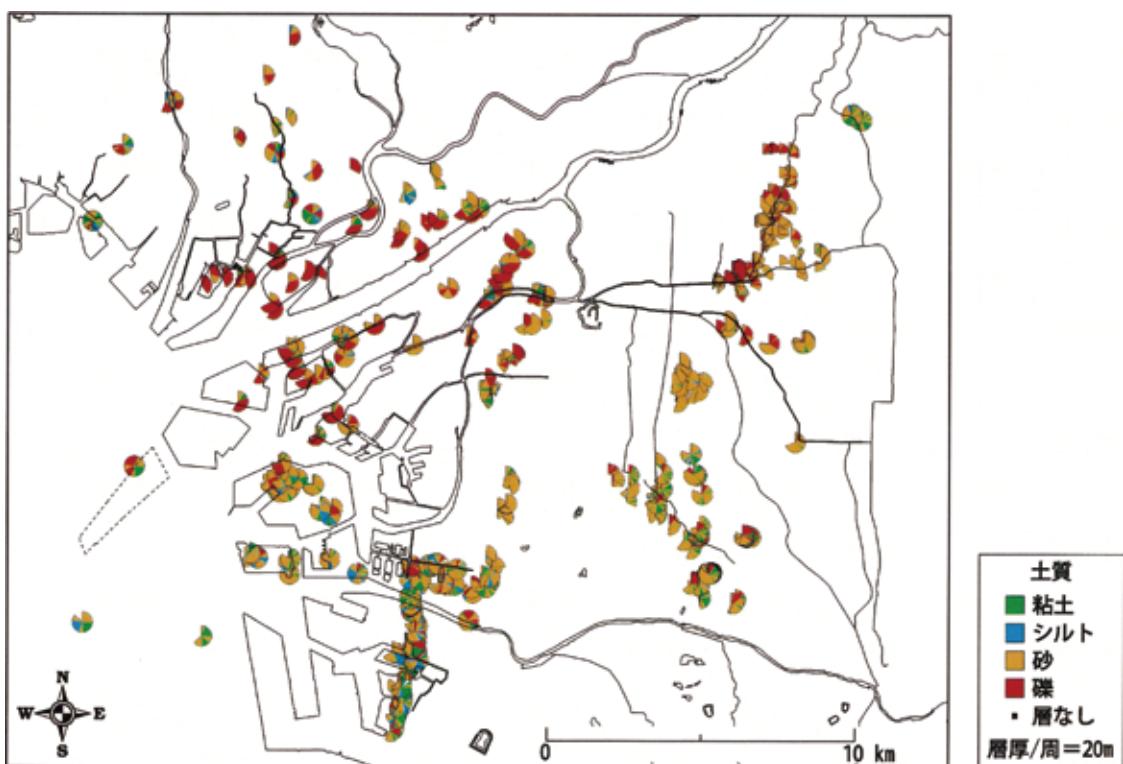
口絵写真－4 第2洪積砂礫層の土質分布図<sup>5)</sup>

淀川河口周辺では礫質のものが多い。東大阪地域北部は礫・砂が多く、南部は砂・粘土が多い。西大阪南部では砂・粘土が分布する。

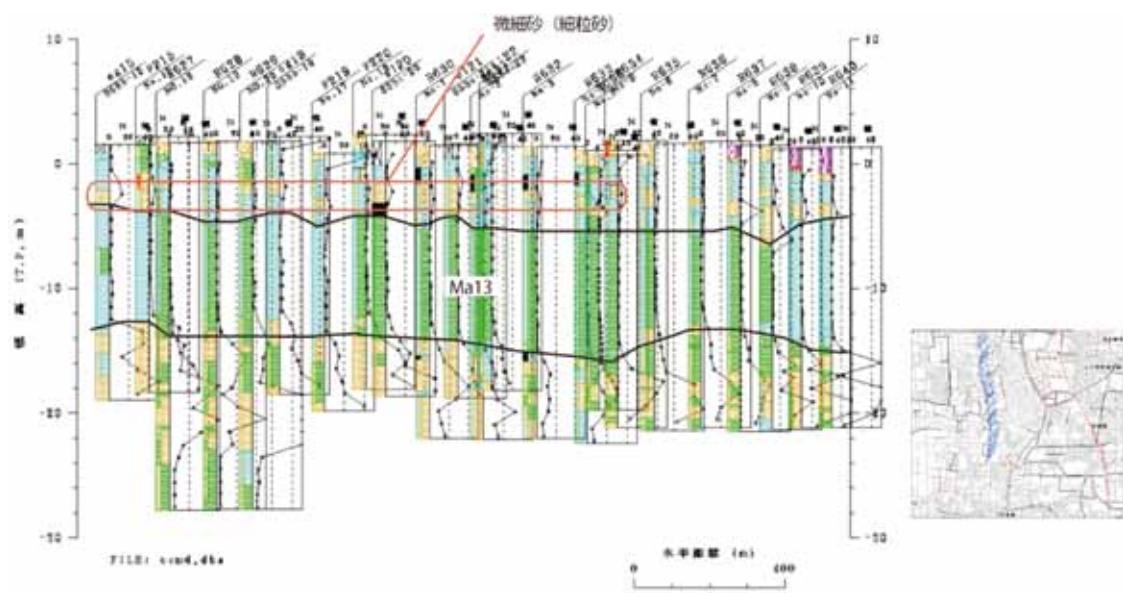
図絵写真一5 微細砂情報のあった地域のボーリング断面図  
微細砂の分布する深度は、沖積粘土(Ma13)の上部の漸移層に相当する部分で、やや有機質を含む、  
海退時の堆積物であると考えられる。
