# 玄界島と市中心部に建物被害

## なぜ局地的に？

## 断層沿い地震波増幅 急斜面の家擁壁崩れ

## 検証

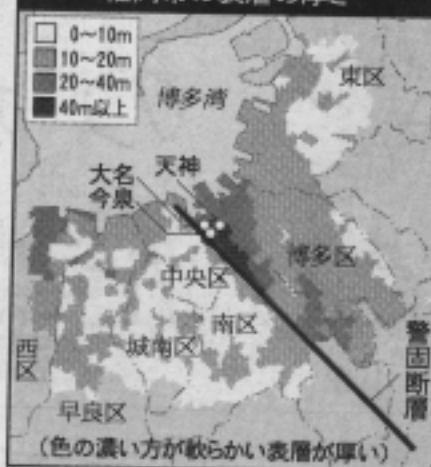
福岡市の表層の厚さ

断層の西側は地表から5メートルほど硬い基岩に達するのに対し、東側は40メートルと深い「谷」を軟らかい堆積層が埋めている。被害の集中は基岩の断面上に目立った。ここで地震波が複雑に反射したり、軟らかい地層と硬い岩のひずみで揺れが強くなったたりした可能性があるという。

盤の上に最大四十五メートル近い軟らかい地層が堆積している上参照。硬い地質と軟らかい地質が接する地点は不安定な状態になるとしたうえで、「大名地区は不安定な地点に当たり、揺れが激しかったのではないかと分析する。地震では、断層の延長上に大きな力が伝わりやすくなっている。福岡沖地震では、福岡市東区が理論上、被害が大きくなることも考えられたが、大名地区などの建物被害の方が激しかった。この点について、同大

いた。二十六日の土木学会・地盤工学会による被害調査では、同地区で少なくとも二十四棟のビルの柱などに、建物の構造に影響を与える可能性のある亀裂が確認された。九州大の大塚久哲教授(耐震工学)によると、警固断層の西側には地表近くに強い地盤がある一方、東側には強い地盤

の川瀬博教授(地震工学)は「警固断層東側の軟らかい地層の方が、西側より大きな揺れを起こす」と東側は、断層から遠ざかるにつれて軟らかい地層が浅くなる」との調査結果を示したうえで「東区は軟らかい地層が中央区より浅かったことが影響しているのでは」と話す。

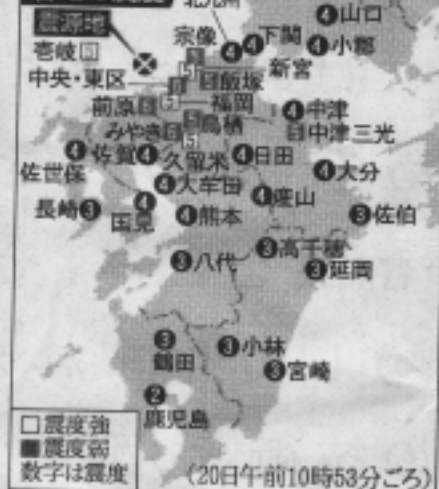
各地の震度

気象庁や九州大などによって、福岡沖地震の本震の震源は、玄界島(福岡市西区)の北西約八キロ、深さ約九キロの地点。震動の強さを算出する際に用いられる加速度(ガル)は、震度6弱を記録した福岡市中央区で四八九ガル、東区で三一一ガルを観測。これらの数値は、阪神大震災や新潟県中越地震を大きく下回っていたという。断層は「左横ずれ断層」で、北西から南東方向にずれた。加速度は陸地側の方が大きい。
