## 浦安市における各種動的サウンディング試験の比較（その2：SRS）

地盤調査，動的貫入試験，標準貫入試験

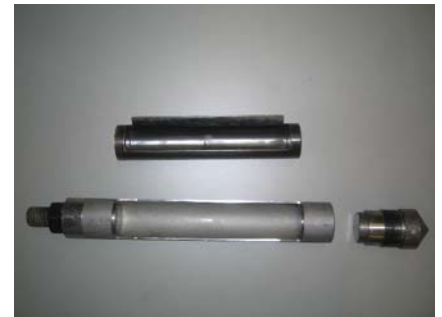
写真-1 SRS用サンプリング装置

また，SRS用サンプリング装置（写真-1）を用いて土質試料を採取し，物理試験を実施した。サンプリング手順を以下に示す。

- ロッド先端部にサンプリング装置を取り付け測定後の試験孔内に挿入する
- 所定の深度でロッドを時計回りに回転させてサンプリング装置の蓋を開き，さらに回転させることで試験孔内壁の土質試料を採取する
- 土質試料の採取後，ロッドを反時計回りに回転させて蓋を閉じロッドを引抜く

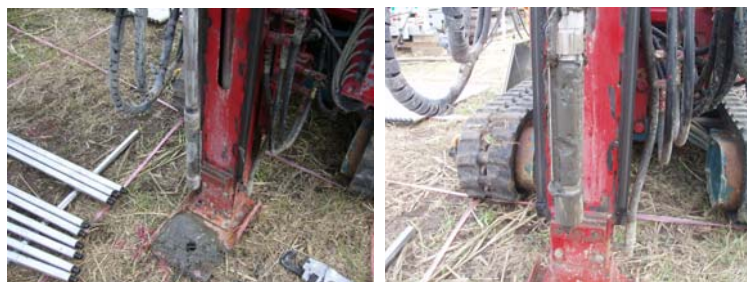
(a) 採取前

(b) 採取後

写真-2 サンプルング状況

写真-2 に SRS 実施後の試験孔を利用したサンプリングの状況を示す。採取した深度は埋立層内の任意の深度 (地点 1 : 6.25m, 地点 3 : 4.25m) と埋立層以深 (地点 1 : 9.25m, 地点 3 : 8.25m) とした。なお、サンプリングに要した時間は 1 箇所あたり 10 分~20 分程度であった。
