公益社団法人 地盤工学会

2011年東北地方太平洋沖地震調査 宮城県北部の地盤災害調査速報

- 宮城県北部エリアを中心に、地盤工学の見地から災害調査
(A1, A2, A3, B1, B2班の5班体制)

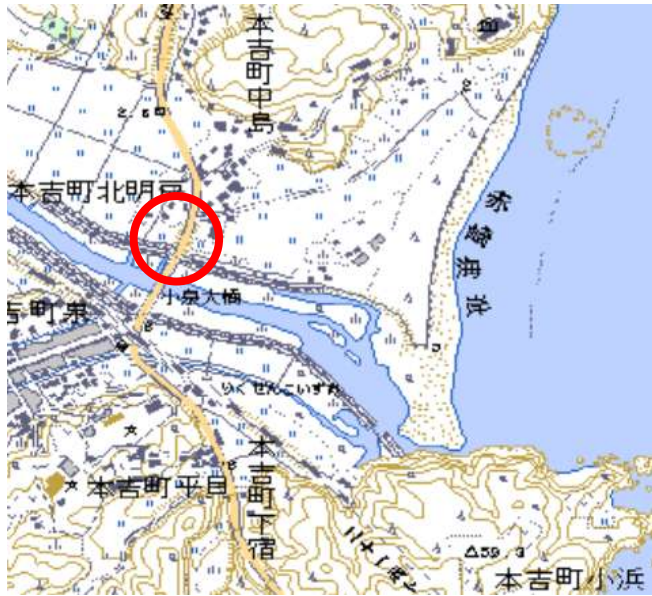
気仙沼本吉・津谷川河口左岸側(国道45号小泉大橋, 赤崎海岸)

小泉大橋・左岸側ア
 バット背面土の流出お
 よび側面堤防の破堤
 (いずれも上流側が顕
 著)

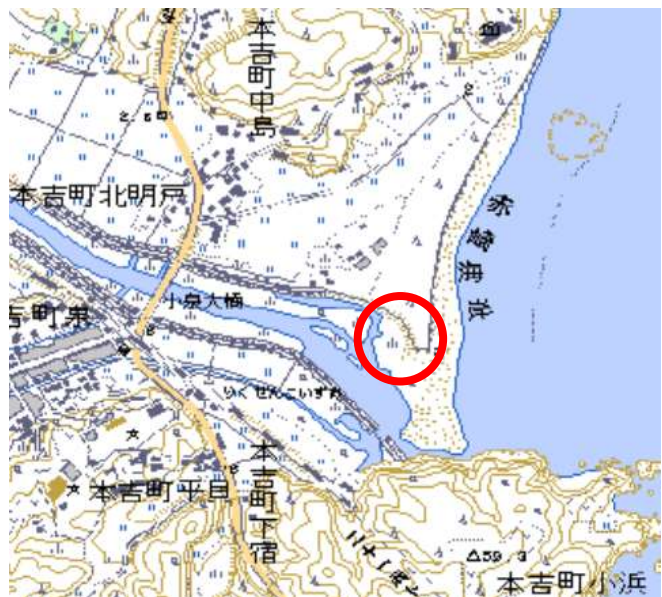
気仙沼本吉・津谷川河口左岸側(国道45号小泉大橋, 赤崎海岸)

津谷川河口左岸側の
堤防先端の損傷・流失

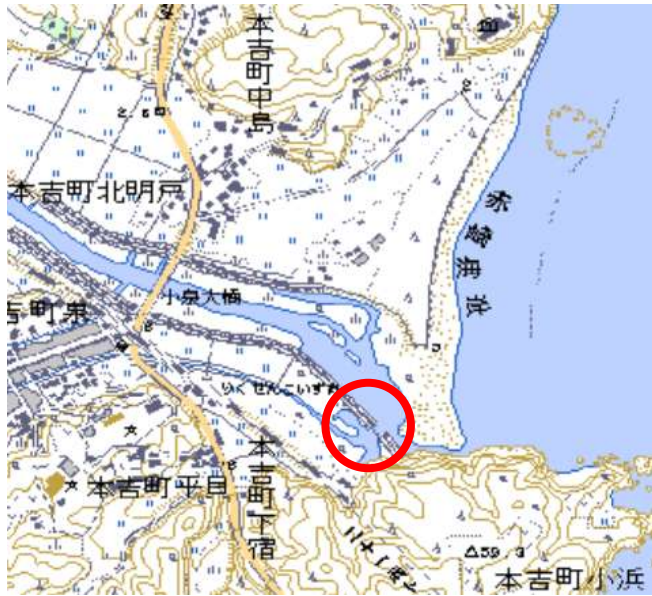
気仙沼本吉・津谷川河口右岸側(国道45号小泉大橋, 赤崎海岸)周辺

津谷川右岸側河口付近の水門施設
 (JR陸前小泉駅近く)の損傷, および
 その前後で護岸工・堤防の流失

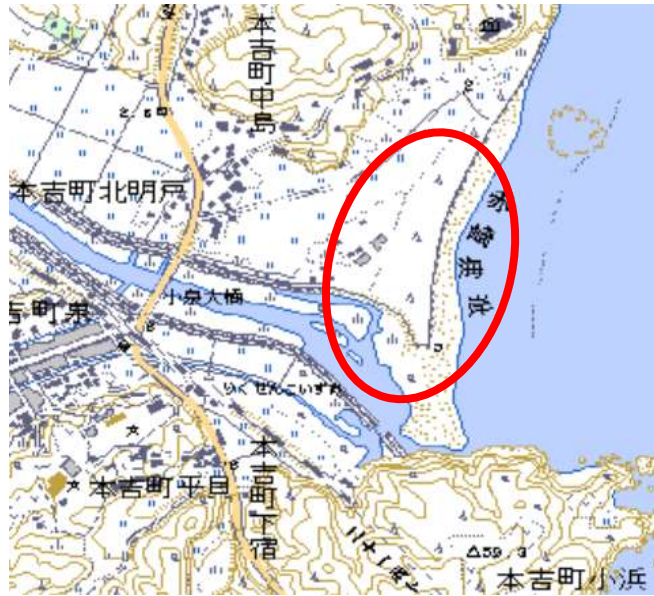
気仙沼本吉・津谷川河口左岸側(国道45号小泉大橋, 赤崎海岸)

砂浜・海岸堤防・防砂林・
 建物の流失, 海岸線が
 約150m後退?

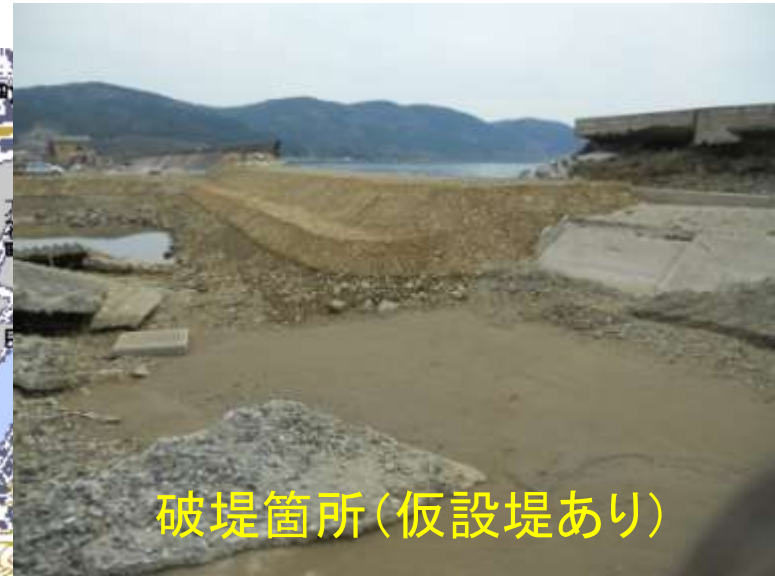
破堤箇所(仮設堤あり)

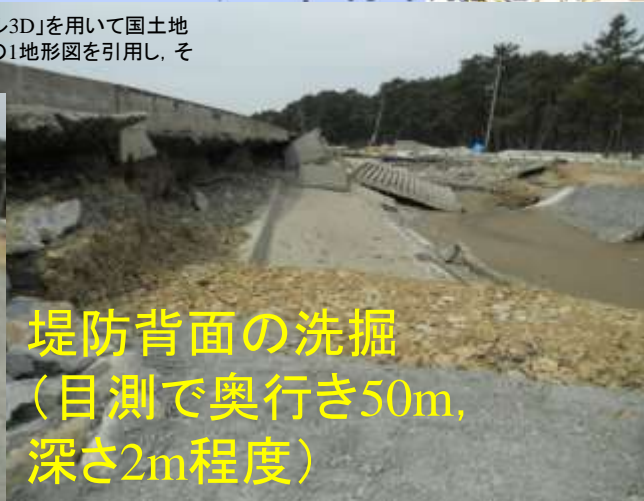
西側

堤防背面の洗掘
(目測で奥行き50m,
深さ2m程度)

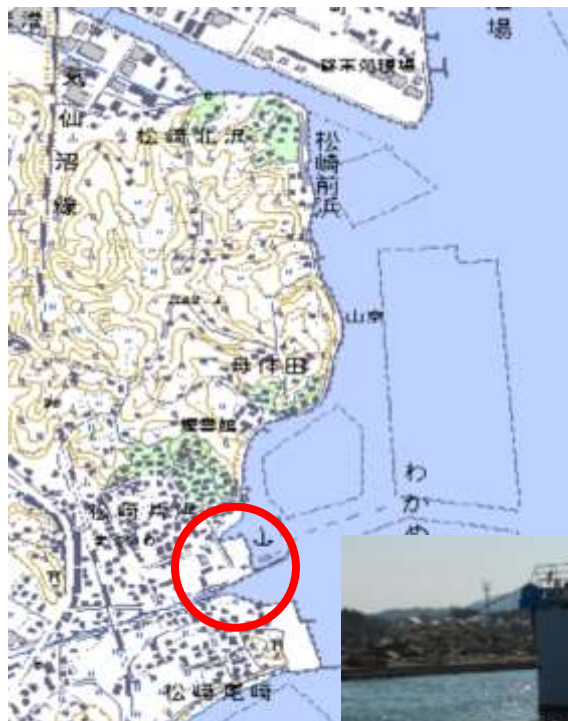
面瀬川河口防潮水門の流失

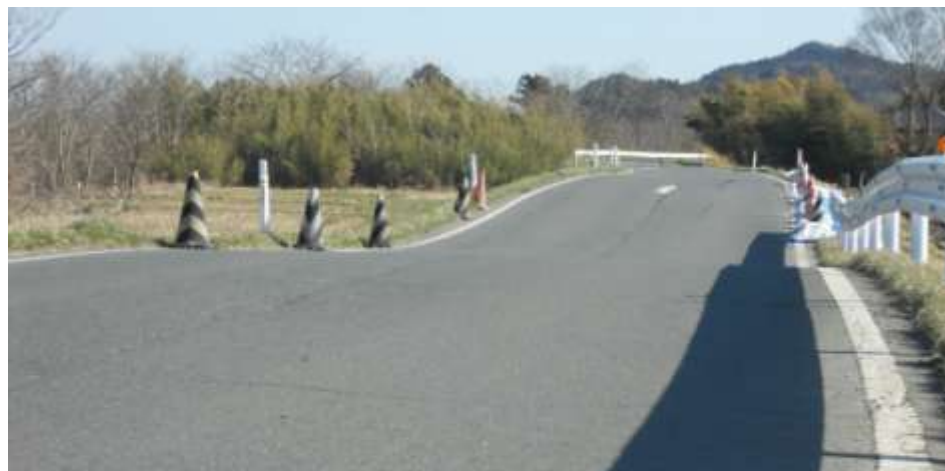
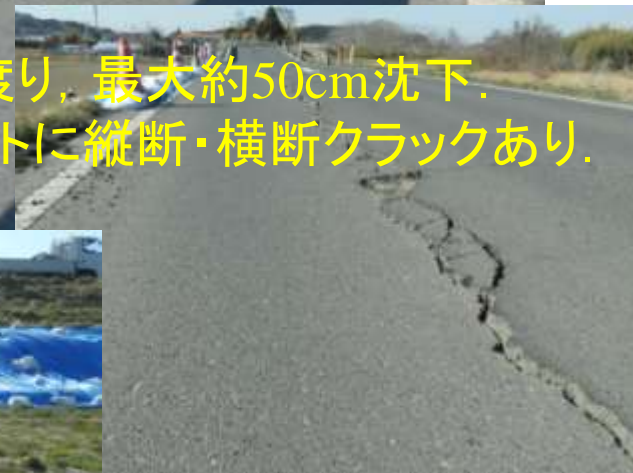
旧北上川右岸堤防(20.0Kポスト)

延長約80mに渡り, 最大約50cm沈下.
 天端アスファルトに縦断・横断クラックあり.

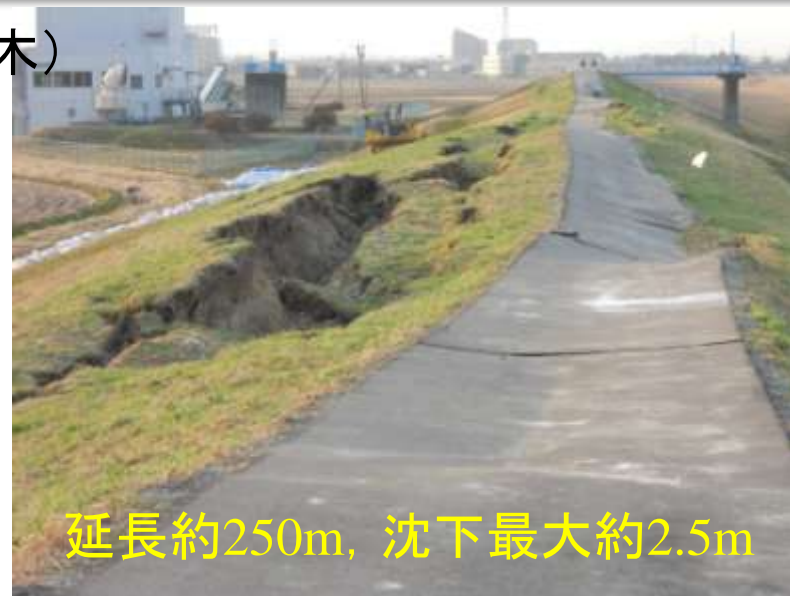
新江合川右岸2.8~3.0KP(大崎市古川楡木)

延長約250m, 沈下最大約2.5m

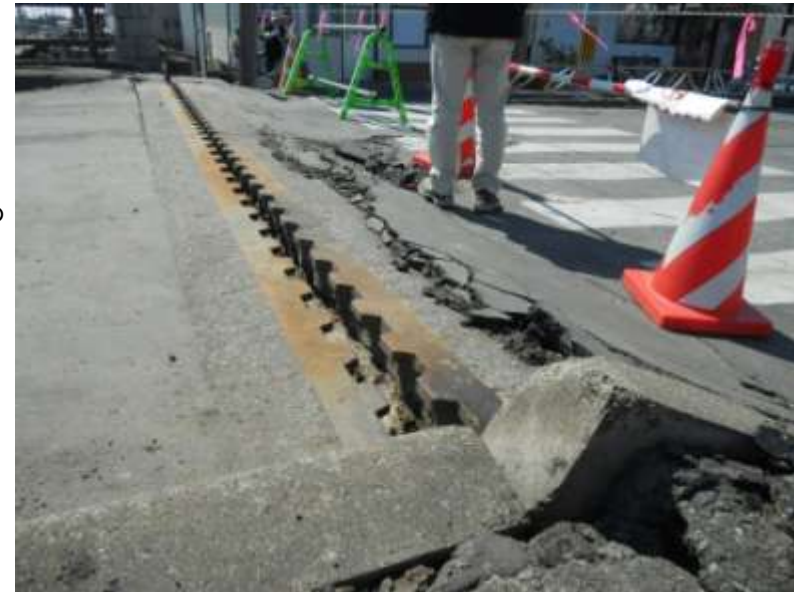
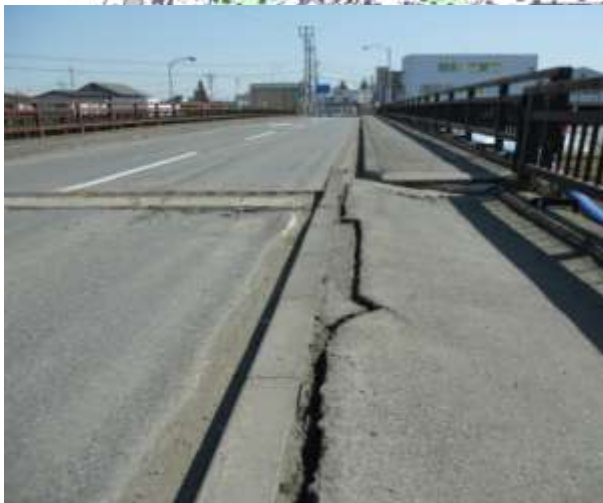
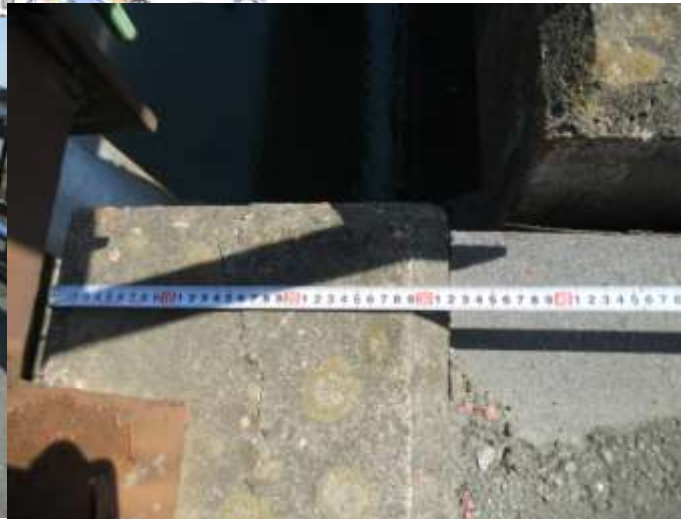
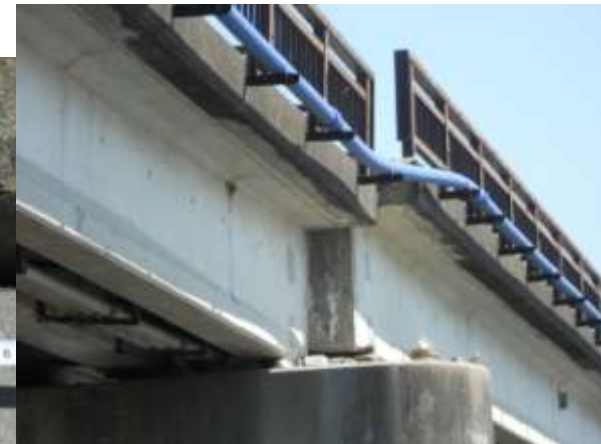
登米市迫町・錦橋(迫川)右岸側

鉄道盛土の被害

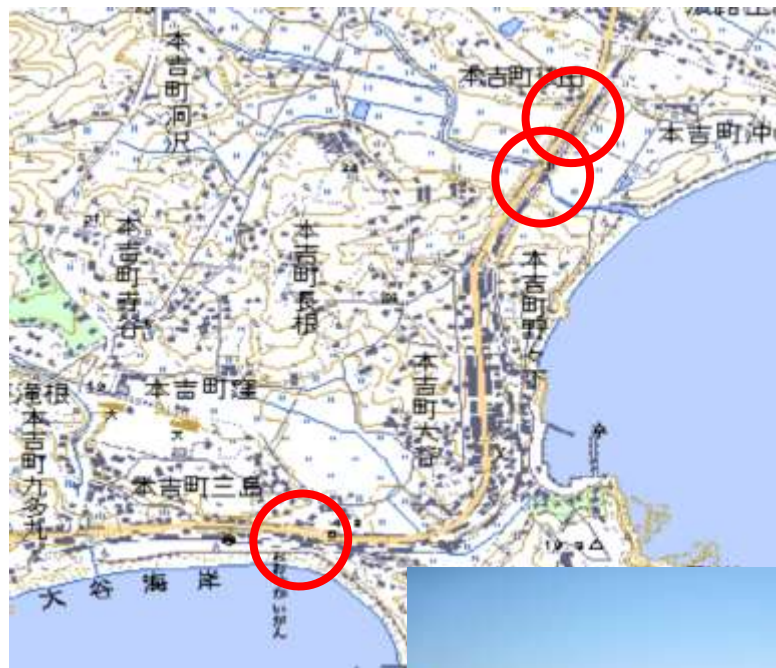
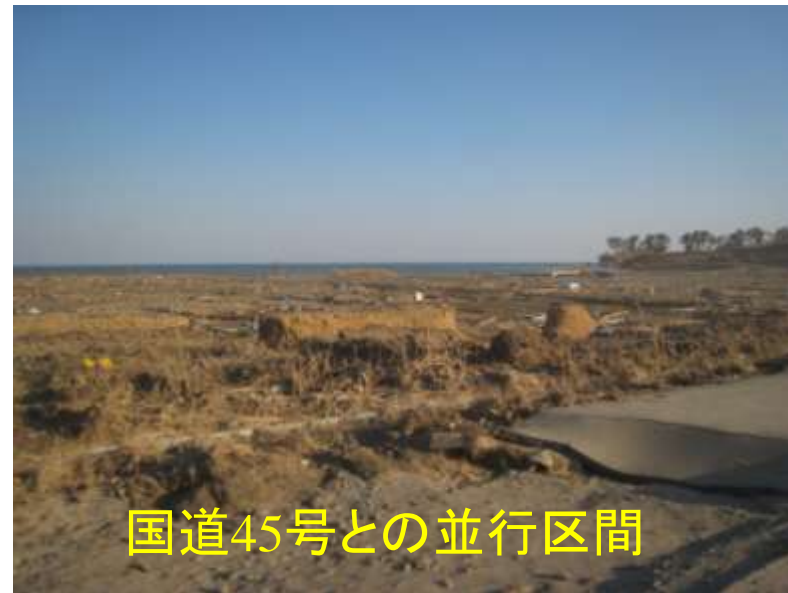
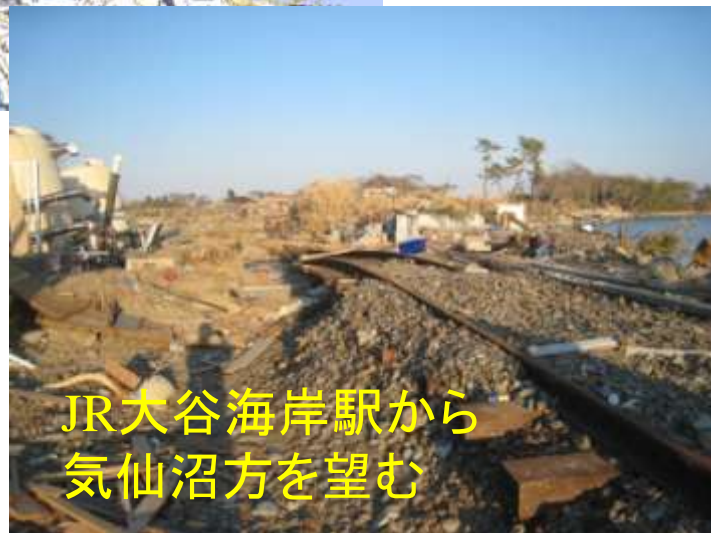
JR気仙沼線・大谷海岸駅～陸前階上駅間

JR大谷海岸駅から
 気仙沼方を望む

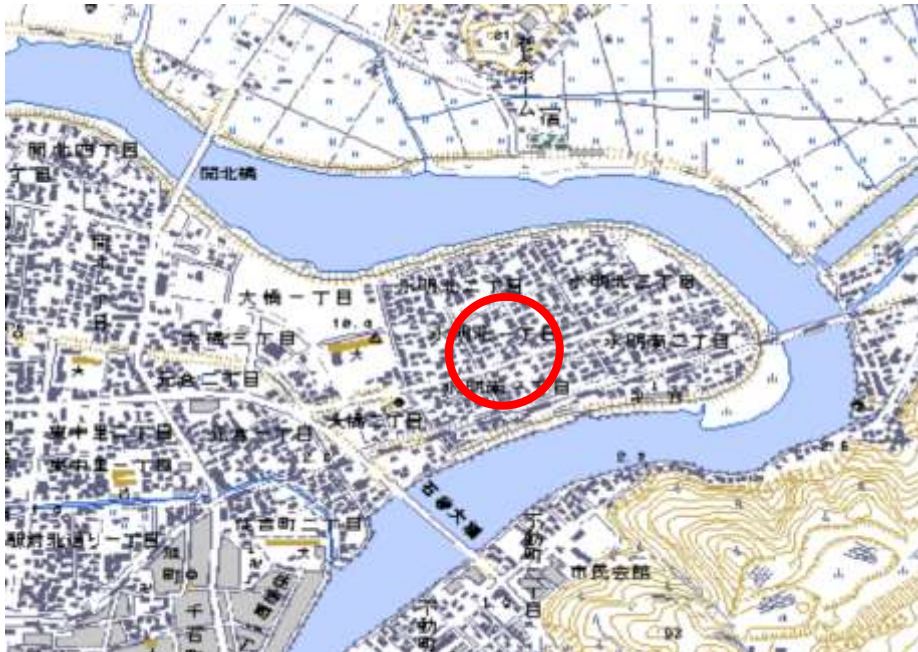
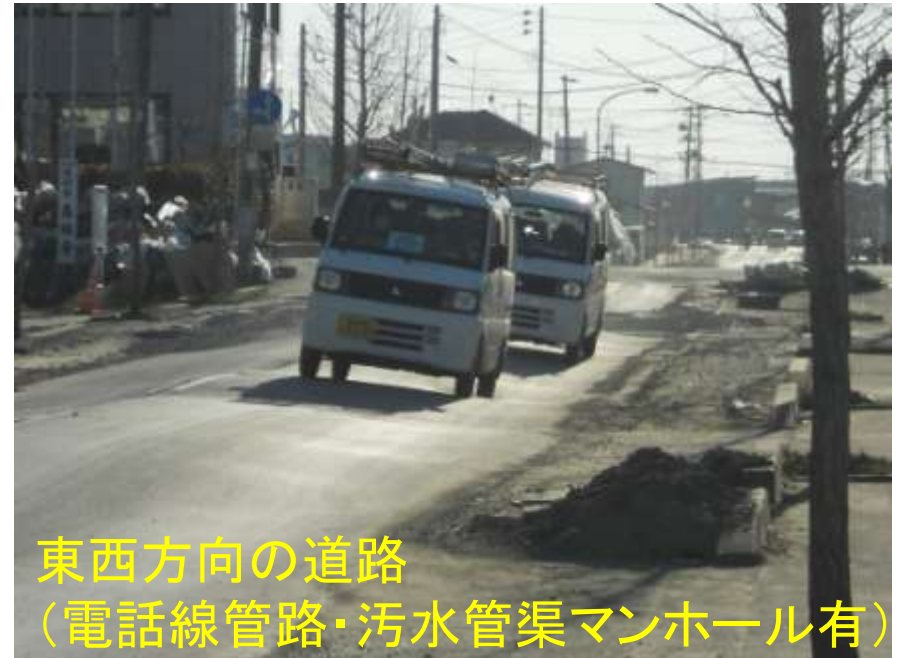
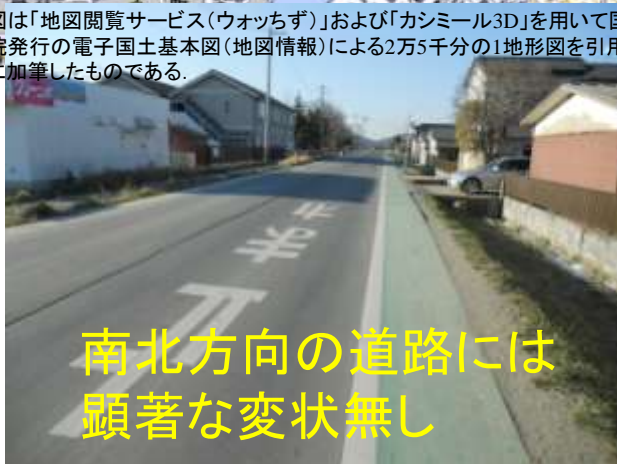
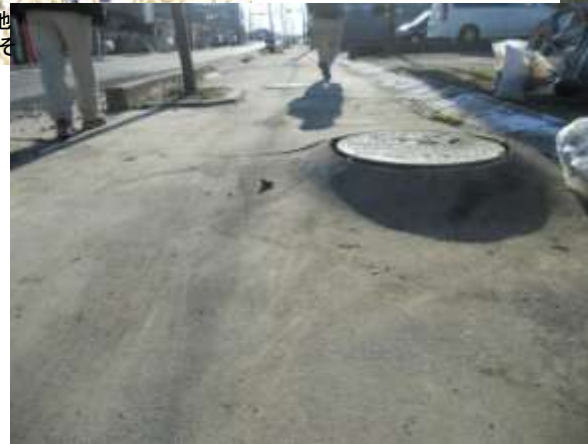
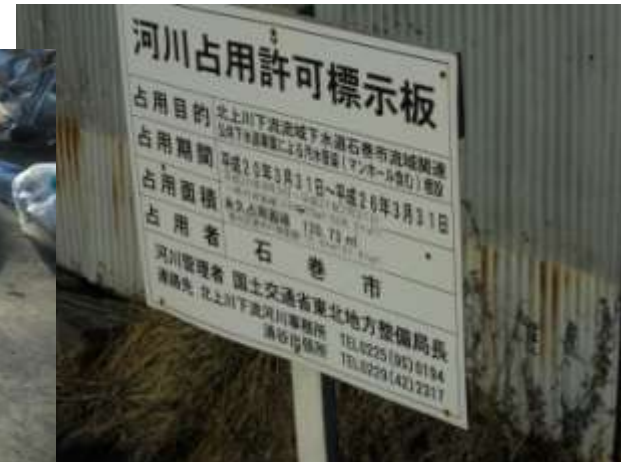
石巻市水明南一丁目・水明北一丁目

道路の被害

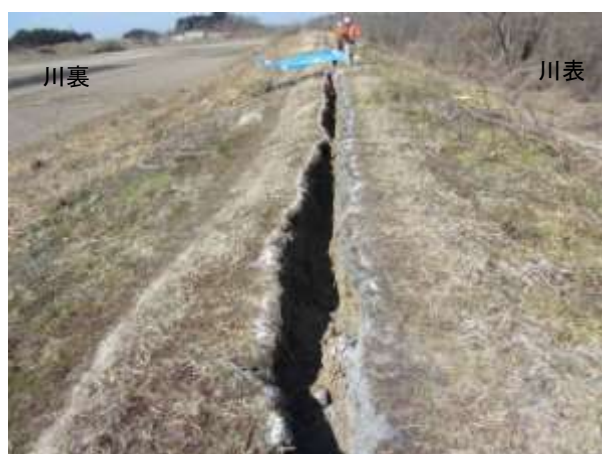
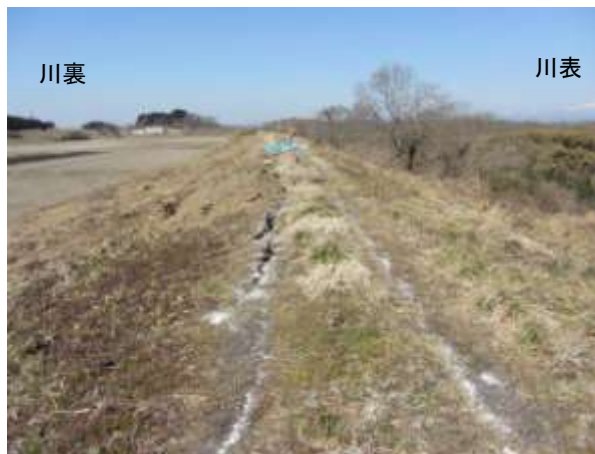
- ・ 川裏側に変形し，天端および法面にクラック
- ・ 天端は大きく波打ち，その延長は 500m 程度

写真 1.4 右岸側の堤防の状況(地点 3)

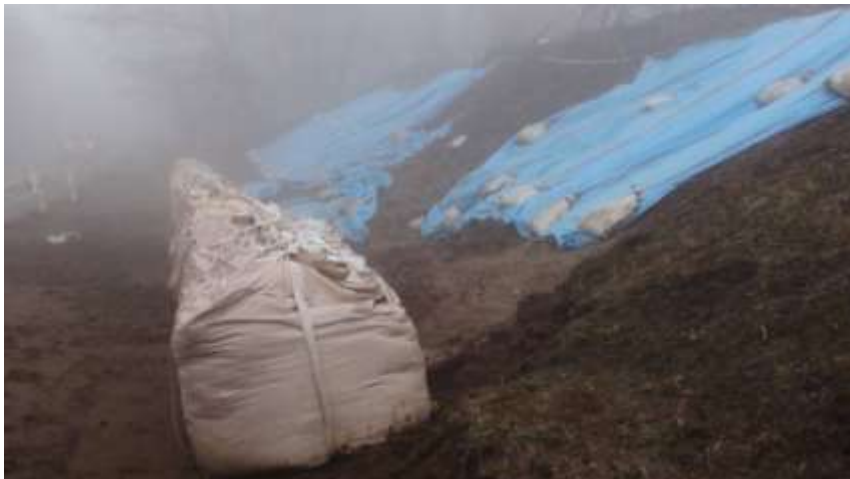
地震によって盛土が崩壊した箇所では、盛土斜面が幅 32m、高さ 15m で崩壊しており、スキー場の駐車場と推定される平坦面にいくつかのクラックが認められる。また、崩壊土砂は細粒分を多く含んでいる。さらに盛土斜面上部の平坦地では降雨および雪解け水がクラック内に流入しており、崩壊がさらに拡大する恐れがある。

平坦部のクラックの状況

写真 4.1 崩壊地の状況(1 盛土崩壊地箇所)

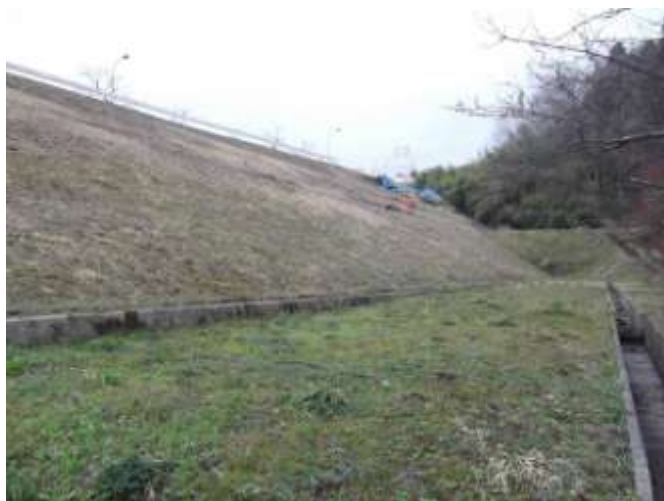
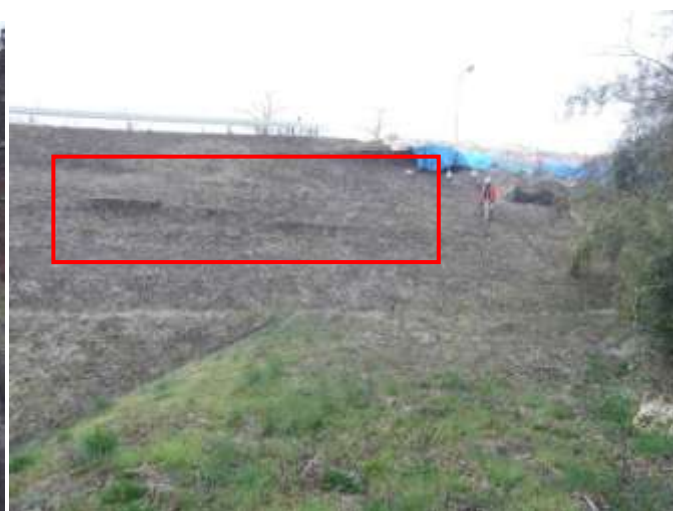
写真 4.2 盛土の変状状況(2 盛土変状箇所)

地震によって盛土が変状した箇所である。道路下は 10m 程度の盛土で道路上にはクラックが認められる。盛土表面にはコンクリートブロックによる表面工が施されており、一部隆起し、ブロックの接続部で折れ曲がっている。また右側の端部では 15m 程度で土塊が崩落している。盛土材料は、粒径の揃った砂質土である。

道路上部では傾斜は 30 度程度とゆるいが、20cm 程度の開口クラックが複数認められる。

浄水場盛土斜面は、道路上部の移動は、斜面中腹から道路までの土塊が移動しているものと考えられる。道路下部は盛土法尻で U 型水路が破損していることから、比較的規模の大きな土塊の移動であると考えられる。

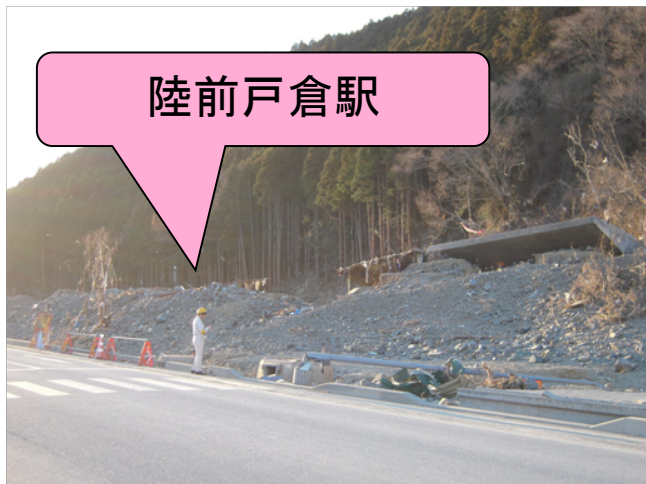
被害状況（全景）

気仙沼線 陸前戸倉駅 盛土・駅設備流失，土留壁倒壊

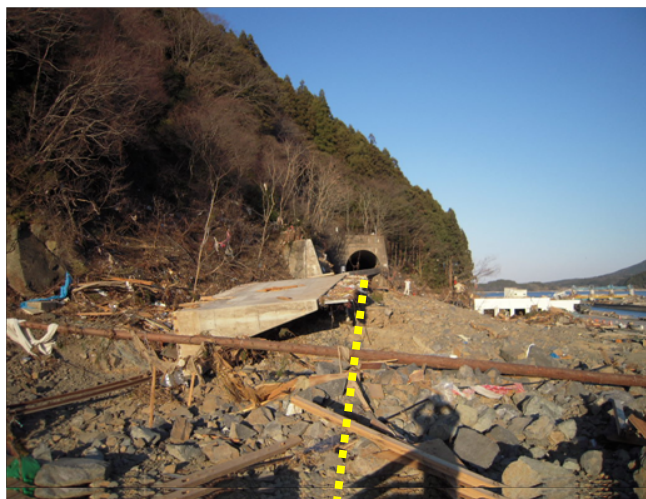
Tsunami & earthquake? 被害状況（駅終点方）

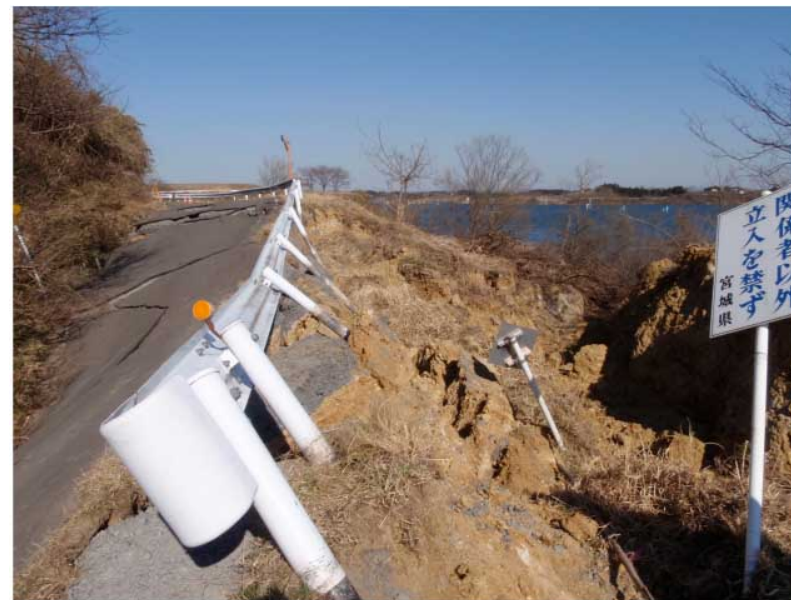
宮城県登米市長沼付近

Not Tsunami !

- ・ 斜面崩壊による道路陥没

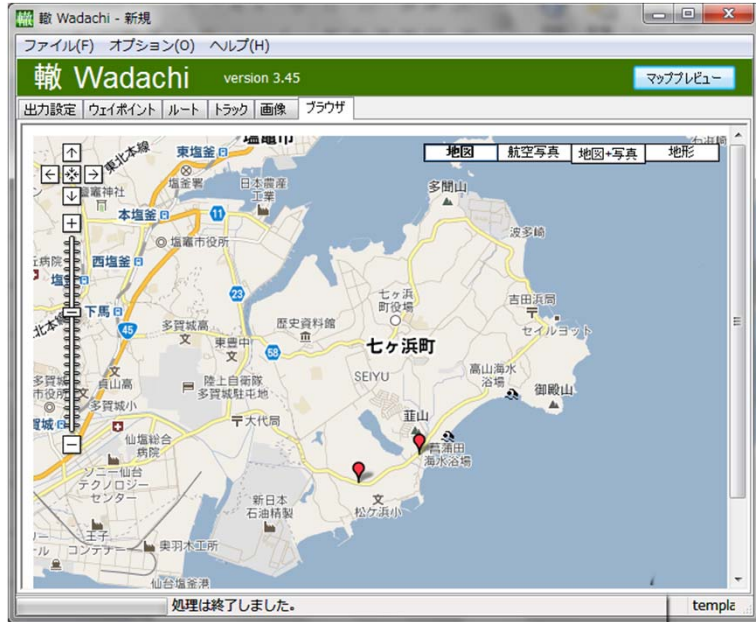
七ヶ浜町

菖蒲田海水浴場に漂着したコンテナ

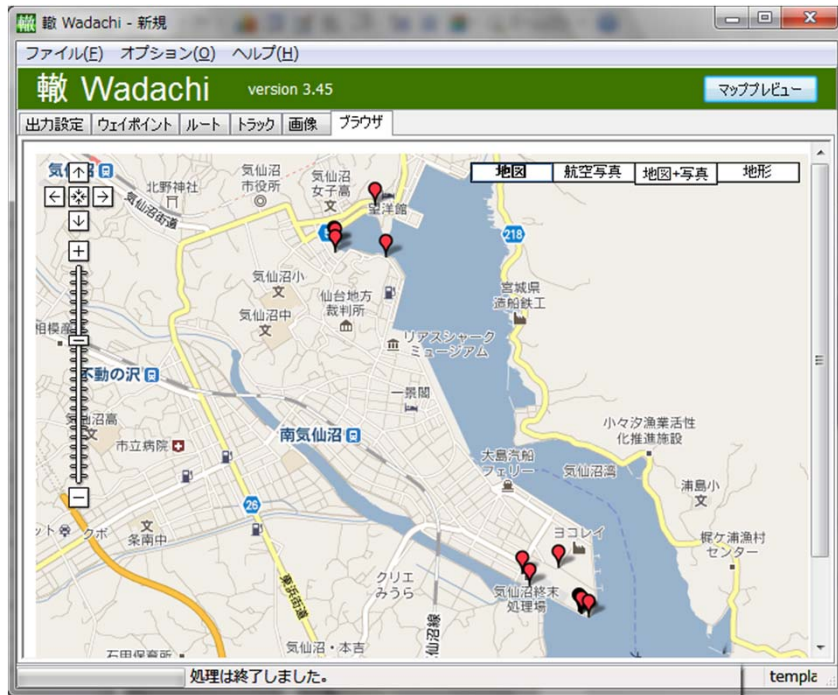
気仙沼

気仙沼漁港 棧橋式岸壁と背後地間の渡版の流失と破損状況(上)

気仙沼港 終末処理場付近の防潮堤の被災状況(下) 防潮堤の隅角部が海側に腹みだしている。

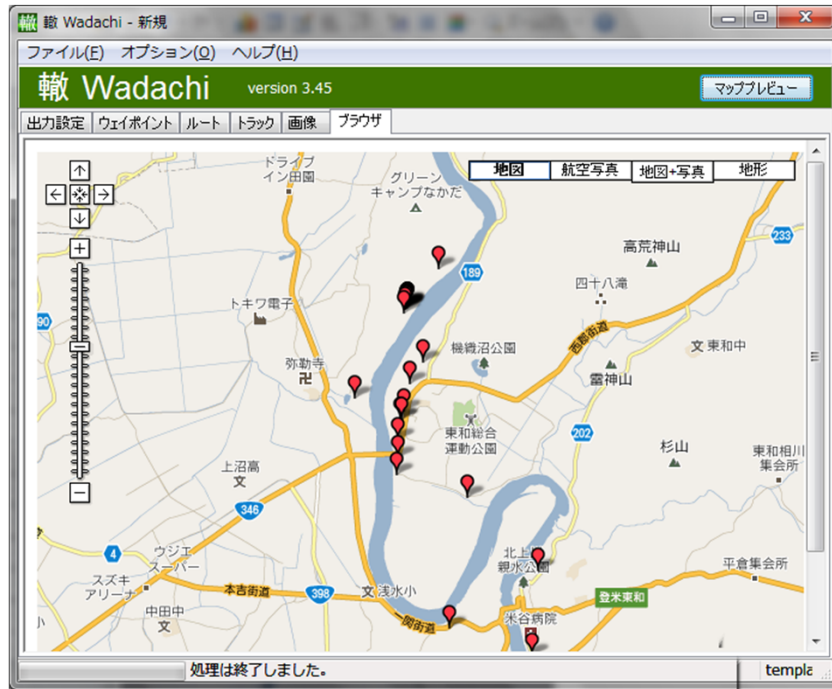
北上川中流部

北上川中流部左岸の堤防被害(上)
小段部に亀裂が生じている。

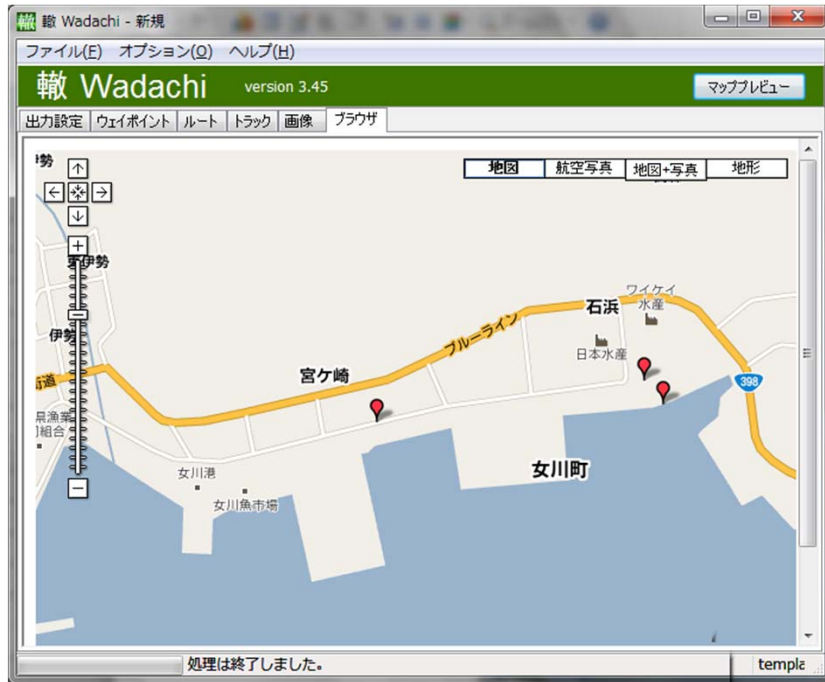
女川町

女川漁港 矢板式岸壁の被災状況

防潮堤+岸壁の流失

矢板式(?)岸壁が流失し、エプロン下部に空洞が発生している。エプロンは片持ち梁状態になっており危険である。
