# 東北地方太平洋沖地震による仙台市内及び周辺の宅地被害調査報告

## Report on the Damages of Residential Land in and near Sendai City due to the Tohoku Earthquake

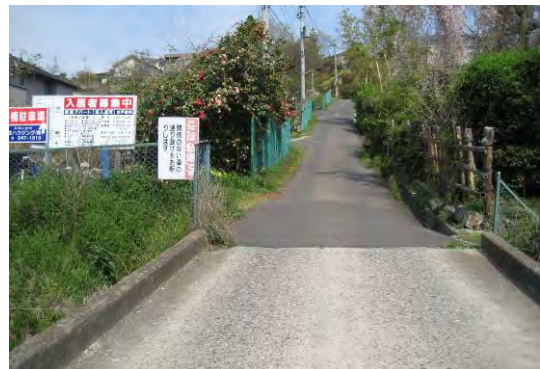
写真-3.1.6 山麓付近から奥に向かった急傾斜の状況

現地は原町－利府構造帯の南西端に位置する丘陵地で、山麓は緩斜面であるが上流側に向かって急に傾斜が大きくなる (写真－3.1.6)。図－3.1.3 に現地踏査結果 (他箇所の亀裂分布図に相当) を示した。当該宅地は急斜面上に位置する。山麓緩斜面の下流にある川沿いに施工された擁壁の排水孔からは湧水が見られる。1978 年の宮城県沖地震による被災 a と b の 2 地区 (図－3.1.1 参照) の住宅は解体され、その跡地は仙台市の条例により「緑ヶ丘災害危険区域」に指定され (写真－3.1.7), それぞれ 2 号緑地, 1 号緑地となっていた。この地区における造成は急斜面の地形に合わせた小規模団地<sup>3)</sup> 造成で、擁壁は玉石の練積み (写真－3.1.8) が多く、排水孔は一部土管 (写真－3.1.9) のものも認められた。擁壁勾配は約 3 分で施工されている (写真－3.1.8 参照)。一部で高さ 7～8m

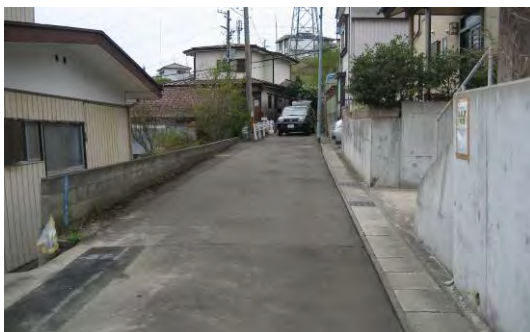
立地していた家屋の宅地と道路との境界に亀裂が入り、この宅地は大きく変形していた（写真-3.2.1）。一方、北側の谷埋め部では4号緑地に隣接した公園を滑落崖とした大きな亀裂が見られた（写真-3.2.2）。これは図-3.2.1に示した1978年当時の亀裂とほぼ同じ場所に出現している。1978年の被災地で、施工された地すべり対策工（昭和54年5月17日付地すべり指定地）による抑止のための鋼管杭は、調査時点ではアスファルトにより被覆されていたが、凹凸のある路面になっていた（写真-3.2.3）。地盤工学会第一次調査報告の写真では、杭の頭部が現れた状態であった<sup>7)</sup>ため、今回の調査時点では、この落差を埋めるためにアスファルトが被覆されたものと推定された。杭列の一部は、下流側にふくらみが見られ（写真-3.2.4）、盛土が変形したことが推定された。これらのことから、当該地では今回の地震により変形を再び受けたが、抑止杭の効果により、大きな変形には至らなかったことが推定された。北側の谷埋め盛土には2箇所の集水井が施工されていたが、集水井からは調査時点では水の音が聞こえなかった。このため、排水効果が持続していたかは不明であった。北側盛土の末端部では下流側で盛り上がりが見られ（写真-3.2.5）、盛土の変形があったことが類推された。

写真-3.2.3 路面上の凹凸

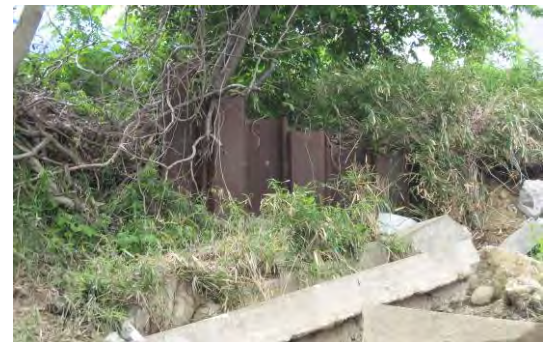
写真－3.8.8 階段付近で確認された鋼矢板

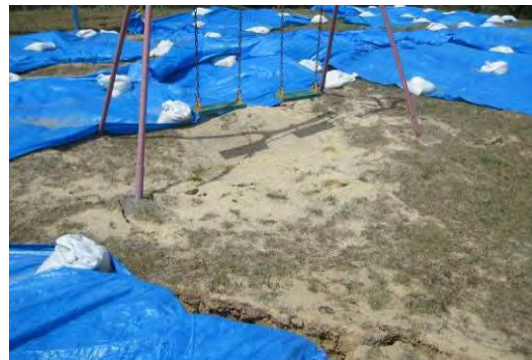
写真-3.14.7 公園内の噴砂
