2009 年 Morakot 台風による台湾の被害調査に対する災害緊急調査団 報告書

平成 21 年 12 月 1 日

地盤工学会 2009 年 Morakot 台風による
台湾の被害調査に対する災害緊急調査団

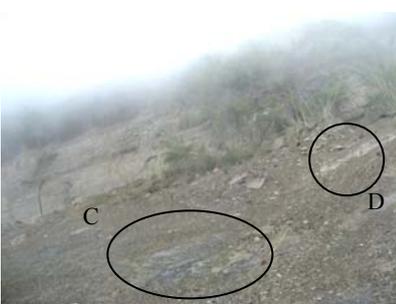
写真 2-3 B 部の拡大

阿里山付近の地質は、第三紀中新世(Miocene)に属する南莊層及其相富地層（Nanchuang Formation and equivalent）であり、滑落崖の状況を見ると、風化した頁岩、泥岩類特有の玉ねぎ状の風化が見られ、またすべり面と見られる泥岩表面が露頭している状況が見てとれた。（写真 2-1～写真 2-5）

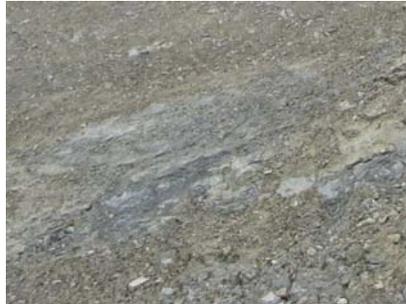
写真 2-4 C 部の拡大 (頁岩の風化)

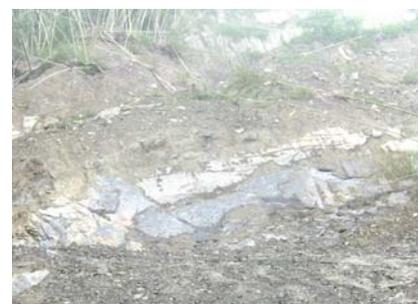
写真 2-5 D 部の拡大 (すべり面?)

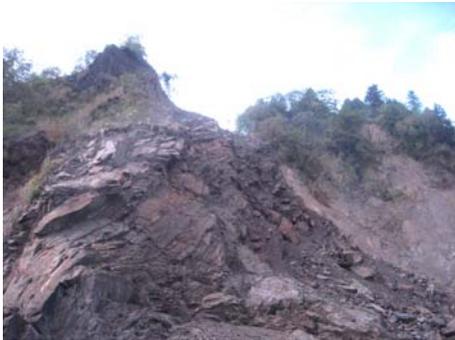
写真 2-10 褶曲状況

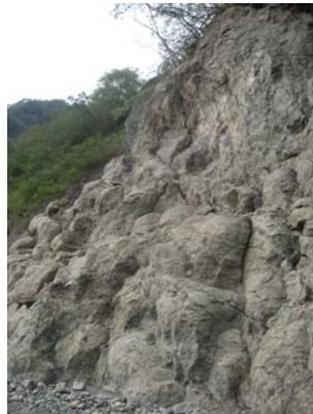
写真 2-11 海成玄武岩の風化

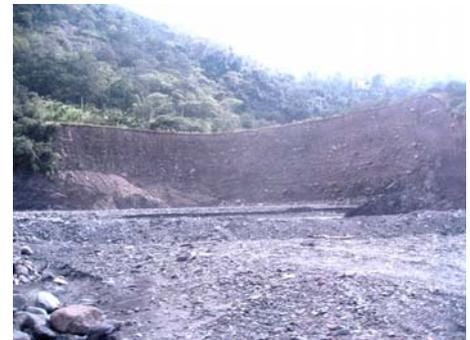
写真 2-12 左岸浸食状況

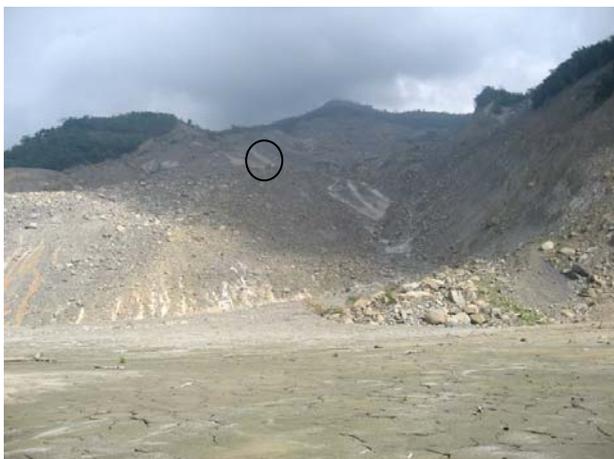
写真 2-13 に、斜面崩壊箇所全景を示すが、中腹の流れ盤表面の状況を写真 2-14 に示すが、流れ盤は泥岩であり、その表面は風化により亀裂が生じていた。また写真 2-15 は前述の流れ盤の下にある流れ盤天頂部の断面を示している。ベージュ色は砂岩であり、灰色が泥岩であり互層状態になっていることがわかる。

写真 2-15 流れ盤天頂部断面

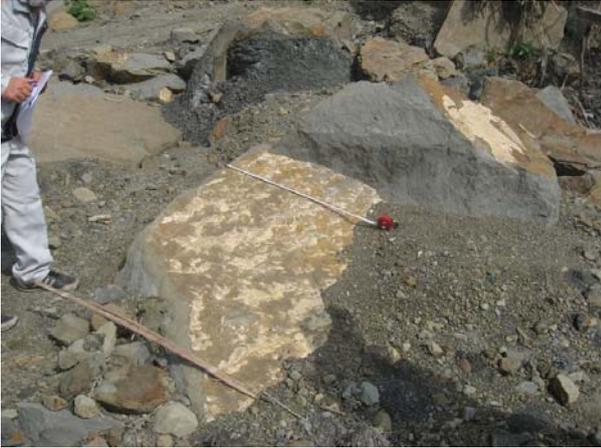
写真 2-16 は写真 2-13 の箇所に至る前で見られた泥岩付着した方解石脈であり、表面にはひっかき傷が見られた。また写真 2-17 は、砂岩中にあった貝の化石である。

写真2-16 泥岩に付着した方解石

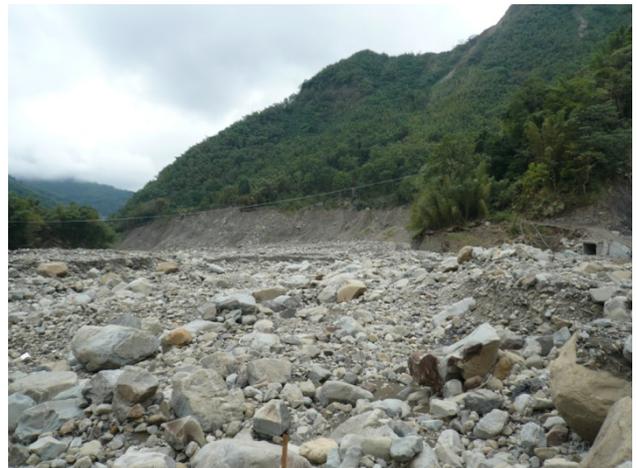
写真-3.9 巴沙娜橋の下流側の状況

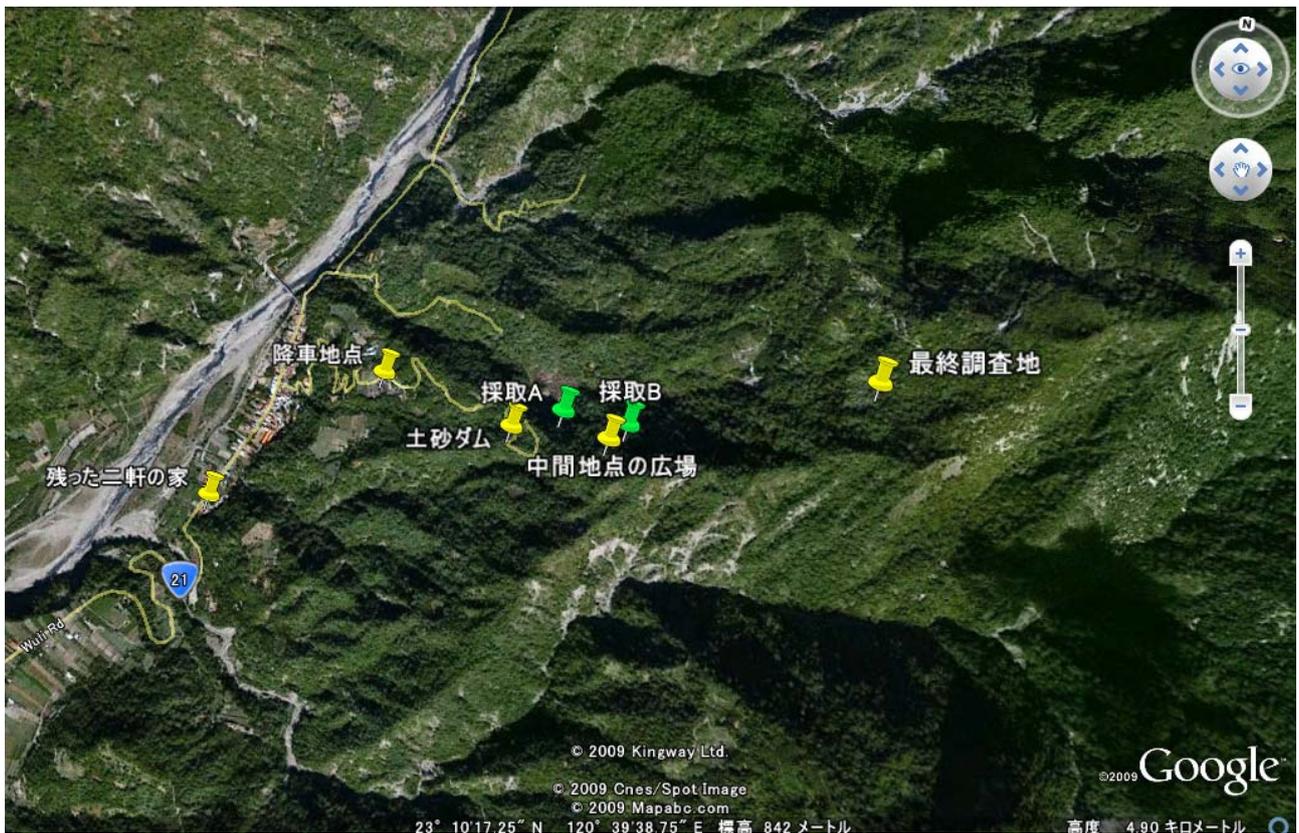
図-3.2 小林村の被災前の状況および調査箇所（Google earth より）

小林村は、今回の台風被害で最も多くの犠牲者が出た場所である。犠牲者は、およそ 400 名程度であり、事前に避難した約 50 名の村民のみが生き残った。住宅も 2 軒だけを残し、残りはすべて土石流により埋没したか流されていた。図-3.2 に小林村の被災前の状況および調査箇所を示す。写真-3.36 は、小林村の被災状況を上流側を向いて撮影したものである。この村では、豪雨の時は楠梓仙溪の水位が上がって家屋が危険になるので、小学校に避難するようになっていた。その小学校も今回の土石流で埋まってしまった。当時、住民が小学校に逃げていたかはわからない。

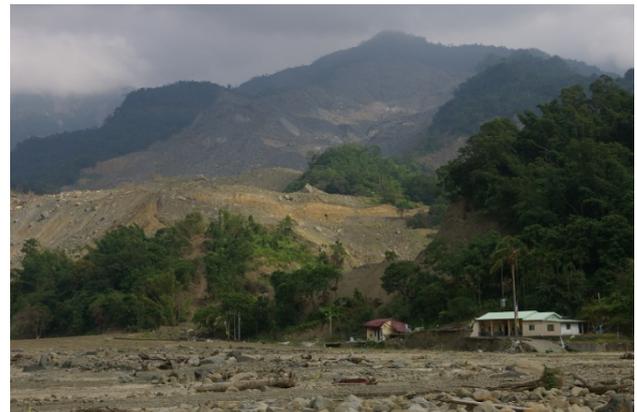
写真-3.37 左岸側の崩壊

8/8 は 1061mm/day, 8/9 は 371mm/day で 4 日間に 2000mm 以上の降雨量であった。最初の崩壊は、8 月 9 日の午前 6 時頃で、村の北部において両岸で斜面崩壊が発生し、村の 2/3 を飲み込みつつ河川に自然ダムが生じた。自然ダムの高さは左岸側の崩壊により最大約 90m 程度、右岸側の崩壊により最大 30m 程度であった。左岸側の大規模崩壊は、すべり深さ 30~35m, 幅 350m, 長さ 2.5km の規模であった（写真-3.37）。また、右岸側の崩壊は、すべり深さ 20m, 長さ 900m 程度の崩壊であった。このときに異常を感じた一部の住民（約 50 名）が高台に避難した。しかし、当時は降雨も激しく自宅に残るほうが安全と判断した住民もいた。その後、午前 9 時ごろに自然ダムが崩壊し、村の残りの部分が飲み込まれた。河川の幅は元々約 100m あったが、被災後は約 30m になっていた。当時

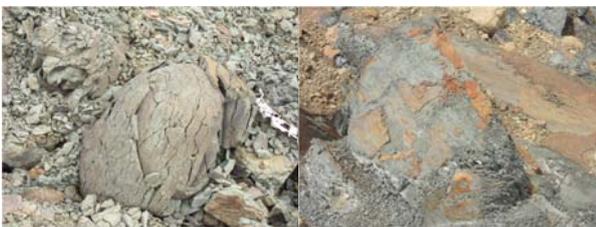
今回無数の土石流と地すべり崩壊が発生したLaonong RiverやCishan River沿いには、第三紀層の堆積岩の褶曲構造から発達した流れ目に沿う地すべり崩壊を多数確認することができた。この地域には、泥岩、砂岩、頁岩、粘板岩、千枚岩などが分布しており、写真5—1に示すように、玉ねぎ状や板状に風化が進行しているのが見てとれた。泥岩特有の乾湿の繰り返しも脆弱化するスレーキング現象が、この地域で岩盤の風化速度の加速をもたらしていることが予見される。岩石の種類の違いがスレーキング現象に及ぼす影響などが、今後解明されることが望まれるところである。

写真 5—1 玉葱状に風化した泥岩と板状に風化した頁岩

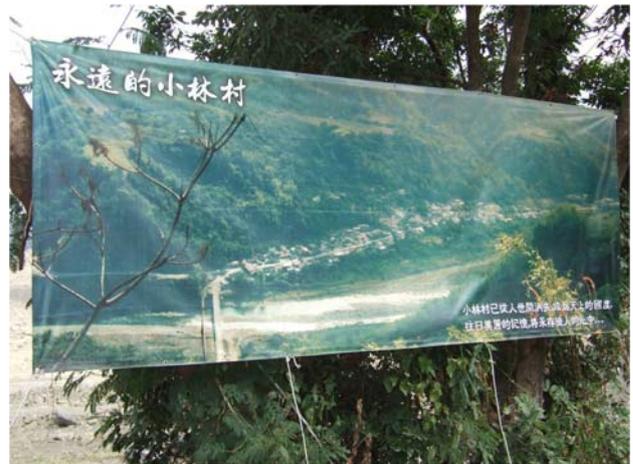
写真5—2に示すように、静かな山村を襲った大規模地すべり発生とその後の経緯について、以下のものであったということである。

写真 5—2 Cishan Riverの左岸に広がる静かな山村であった小林村を示す横断幕(横断幕の左上が大規模地すべり発生地)
