東畑郁生の千葉県浦安市液状化被害調査報告（速報）

東京大学：東畑郁生、内村太郎、後藤茂、三城徹也、清田隆、青山翔吾、鈴木大健、
伊藤貴晴、Liu Bangan、Nong Xuefeng

調査日：2011年3月13,15,16,18日

海浜幕張地区の液状化調査（速報）

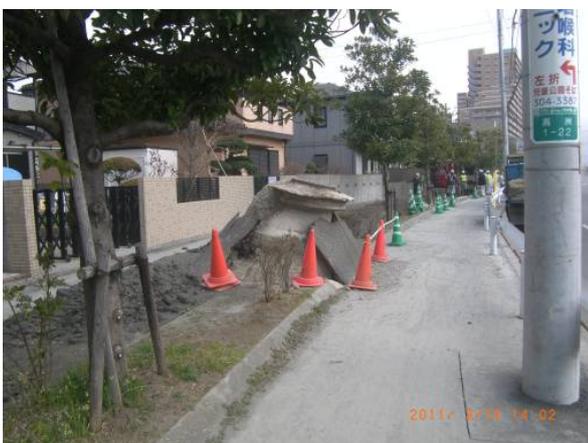
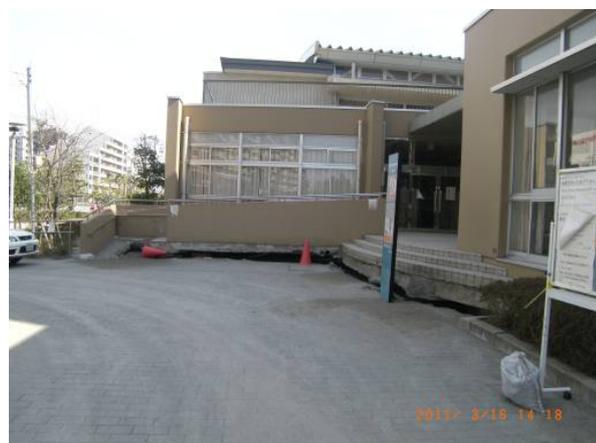
1980年に埋め立てられた高洲地区は、液状化が多く、特に北西側の住宅地はマンホールの浮き上がりや、学校などの施設の周辺地盤の沈下が顕著である。また、1968年に埋め立てられた鉄鋼通り地区も噴砂が多かった。一方、これらに隣接する港地区(1979年に埋め立て)は、液状化の痕跡が非常に少ない。これも、埋め立ての境界と一致する。ただし、同じ1979年の千鳥地区は、被害が激しい。

(写真) 高洲地区：(左)マンホールの浮き上がり(最大1.5m)、(右)小学校校舎の不陸(最大60cm)

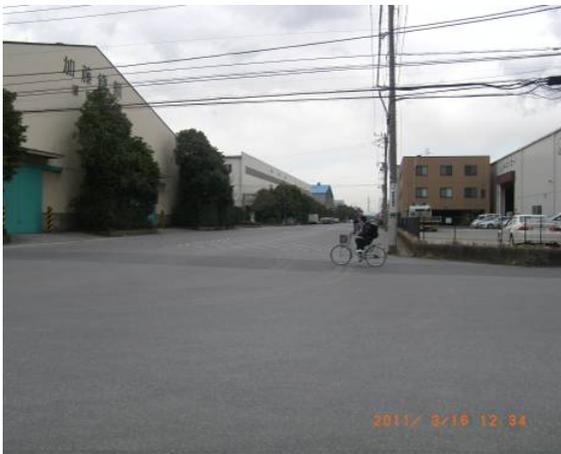
(写真) 港地区 : ここは倉庫地区。噴砂は少ない。 (写真) 千鳥地区 : 墳砂が多く、道路の被害大。

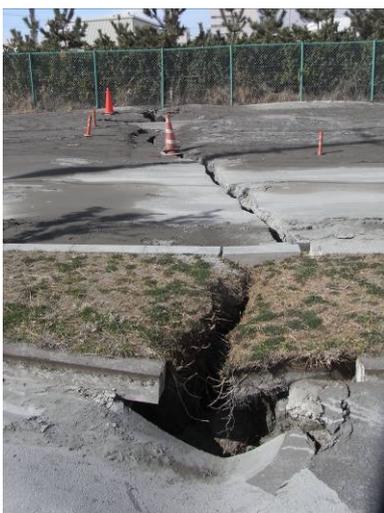
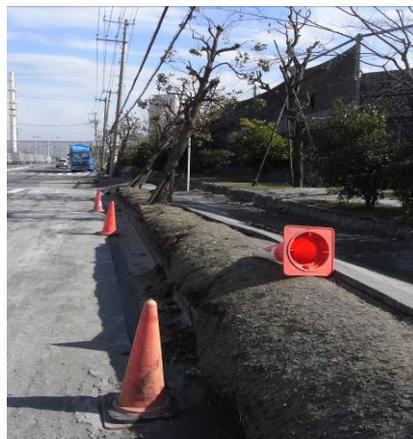
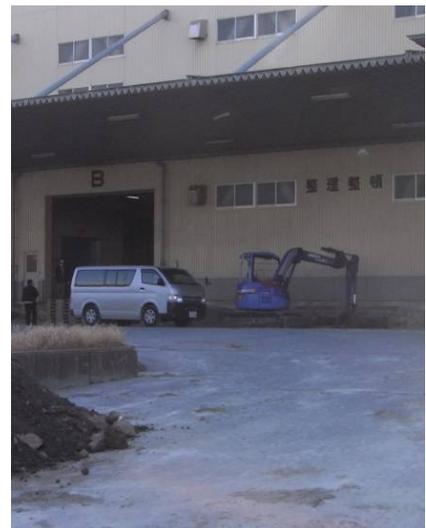
(写真) 千鳥地区 : (右) 50cm 程度倉庫周りの地盤が沈下。

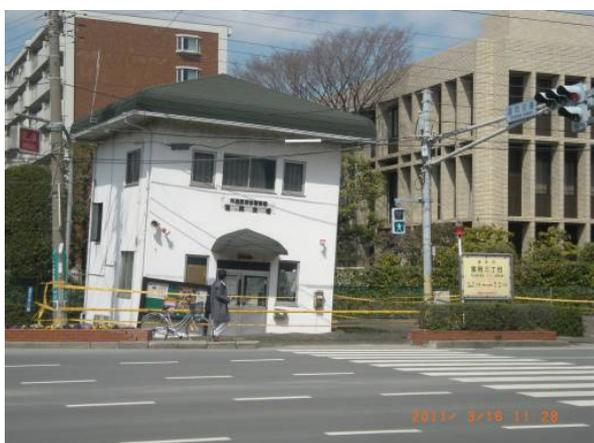
住宅地では、今川、弁天、富岡の地区が特に被害が大きく、生活道路全面に厚さ 30cm 程度の噴砂が堆積した部分もあり、傾斜した家屋も見られた。

(写真)富岡地区の交番の傾斜

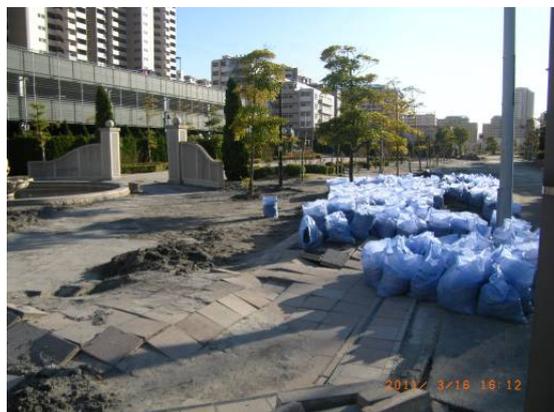
(写真) 日の出地区の液状化被害

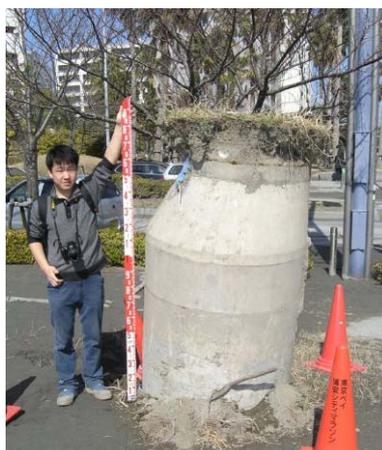
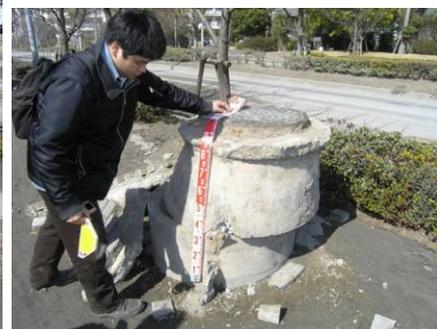
(写真) 明海地区のマンホール浮き上がり (最大 2m)

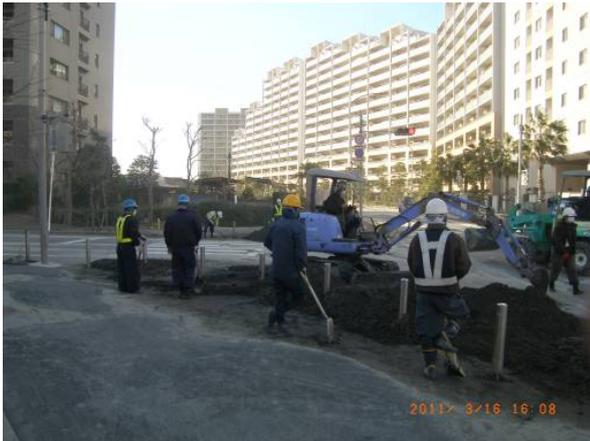
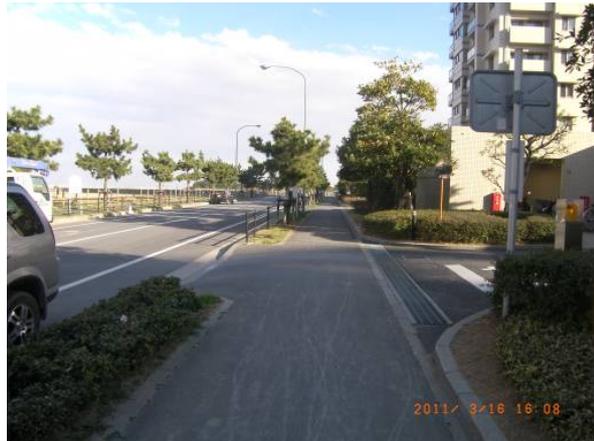
(写真) 日の出 6 丁目交差点

(左) これより陸側は噴砂が多い。(右) 海側を振り返るとほとんど被害なし。

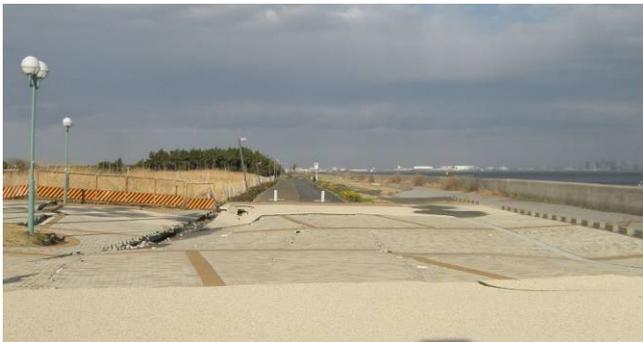
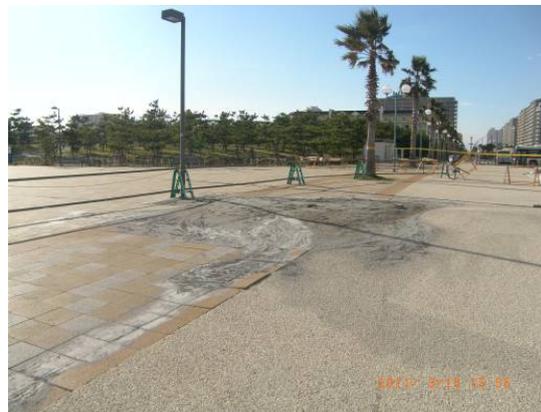
明海地区、日の出地区は、ともに 1988 年に埋め立てられたが、南東側護岸から 600m 程度の部分は、液状化の痕跡がほとんどなく、それより内陸側との差が激しい。ただし、護岸の一部は陥没を伴う液状化が見られた。また、明海の丘公園では 15 cm の側方流動が確認された。

(写真) 日の出地区 最南東部の護岸付近の液状化被害

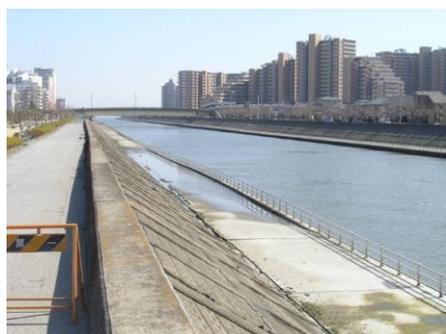
(写真) 境川左岸堤防 明海2

(写真) 境川の堤防付近の地盤沈下

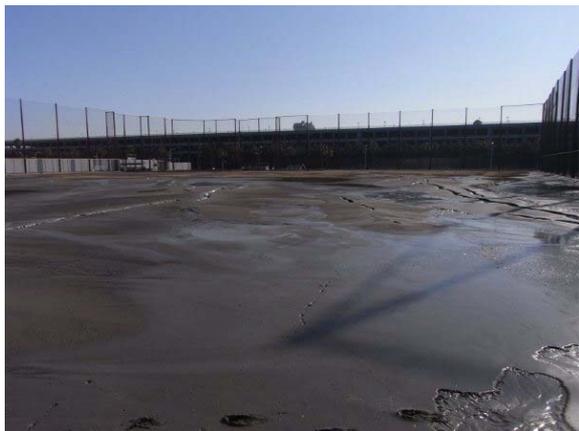
(写真) 同運動公園内、グラウンド

グラウンド内は液状化及び噴砂口が多数みられたが、周囲のネットを取り付けた支柱についてはほとんど傾斜がみられなかった。一方で、写真にある通り、テニスコートは大きく波打ち、照明設備もその多くが傾斜していた。このような差が出たのは、ネット支柱のほうが高いことから、照明塔に比べ基礎が深く設置してあったためと思われる。

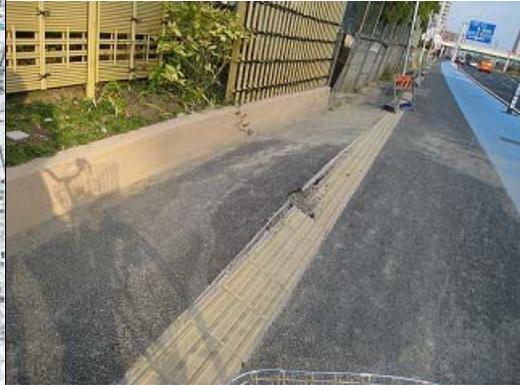
図-2 国道14号歩道の変状

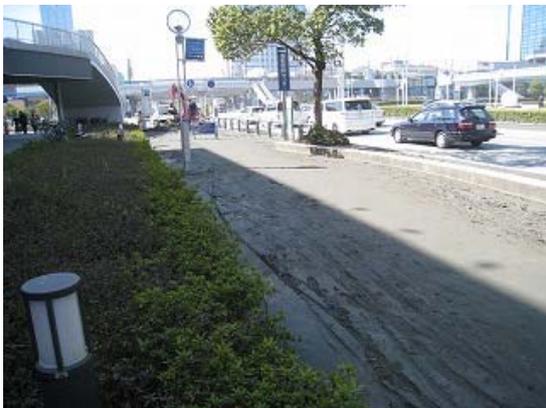
図-3 海浜幕張駅前の噴砂堆積状況

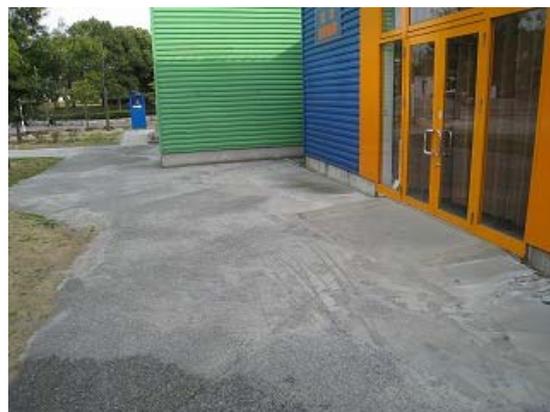
図-6 海浜幕張駅裏レストランの噴砂

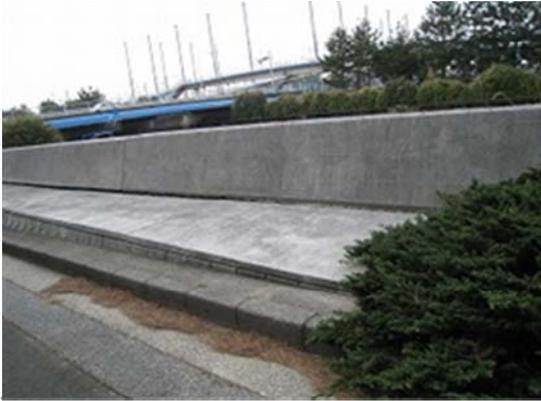
図-7 浜田川護岸の目地開き

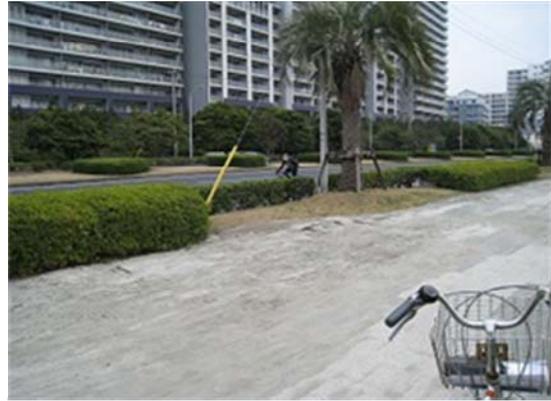
図-8 打瀬地区の高層住宅と周辺道路の噴砂

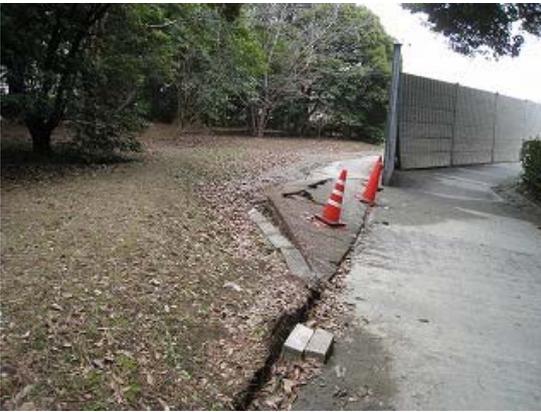
図-9 東関道脇の道路歩道の座屈

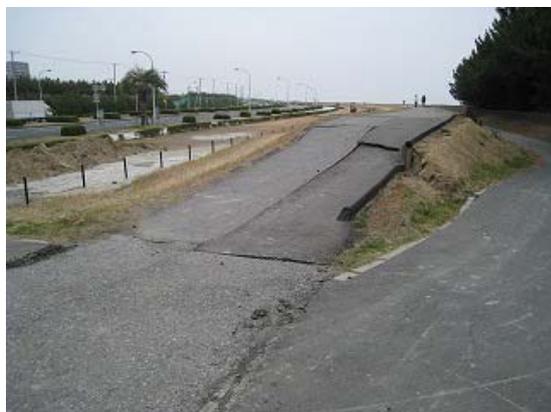
図-10 幕張海岸周辺道路の変状

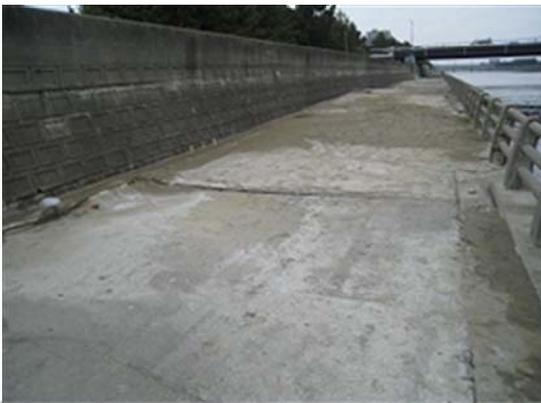
図-11 花見川右岸の護岸上噴砂

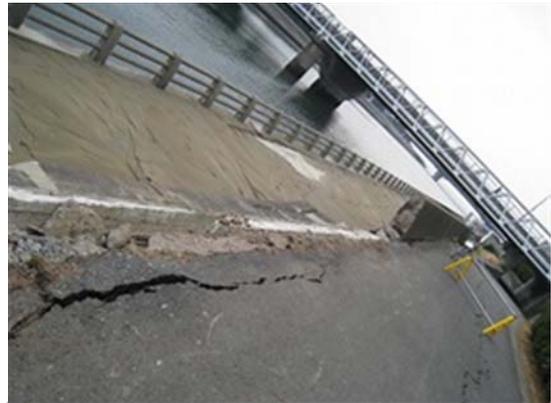
図-12 花見川右岸の擁壁の倒壊

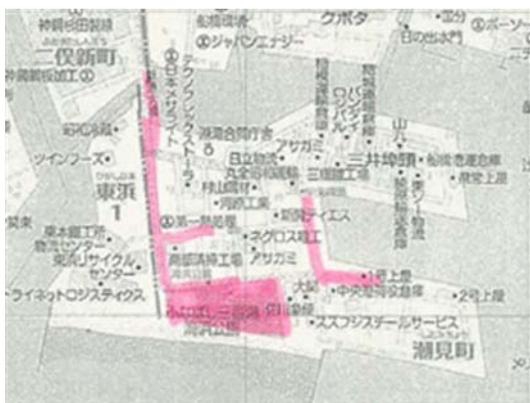
図-1 葛南中央埠頭の液状化

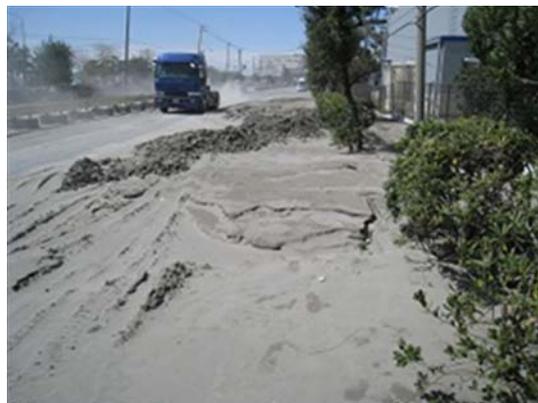
図-2 葛南中央埠頭の道路の噴砂

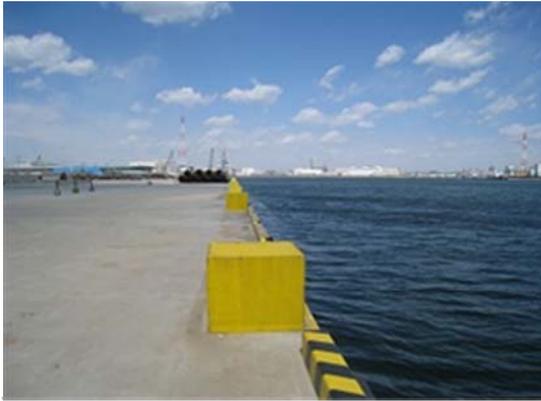
図-5 被害のない葛南中央埠頭の護岸

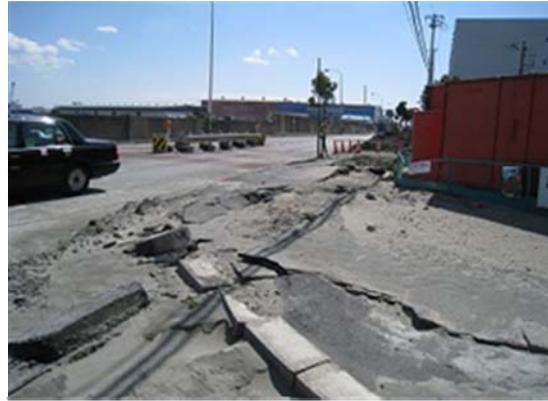
図-6 葛南中央埠頭の道路の噴砂

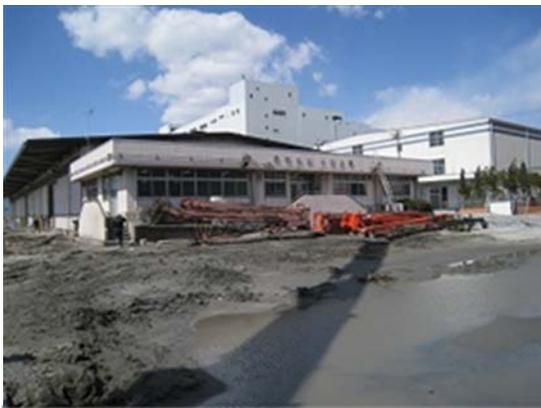
図-7 葛南中央埠頭の上屋脇の液状化

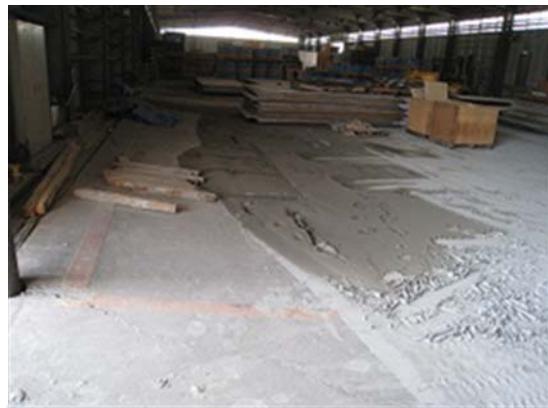
図-8 葛南中央埠頭の倉庫内の噴砂

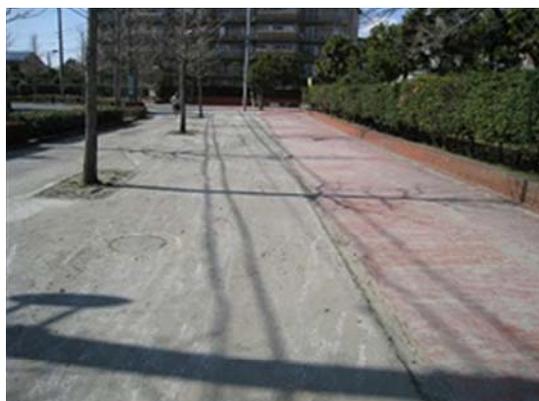
図-2 磯辺6丁目付近の道路噴砂

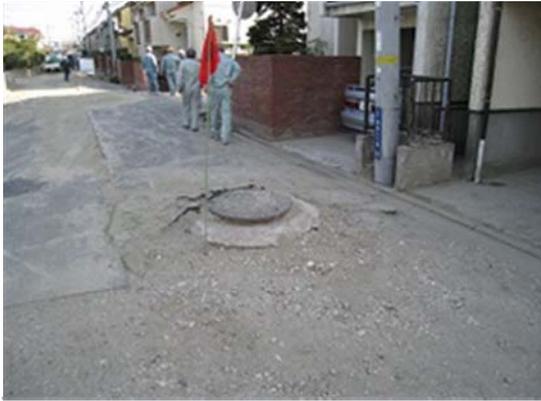
図-3 磯辺7丁目付近のマンホールの浮上

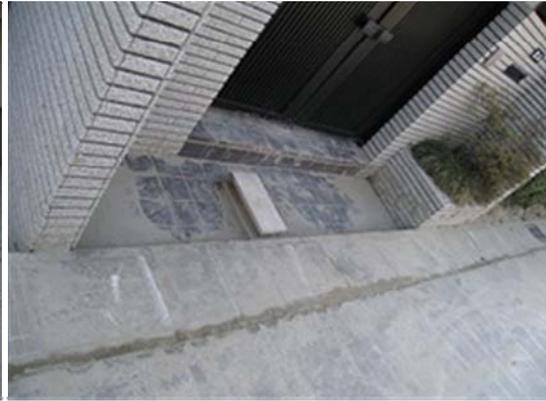
図-4 磯辺7丁目付近の住宅の沈下

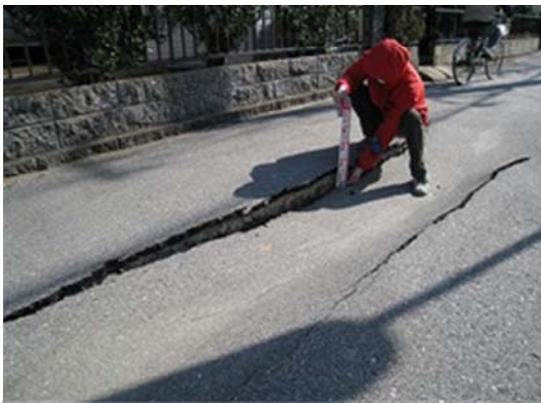
図-5 磯辺7丁目付近の道路の陥没

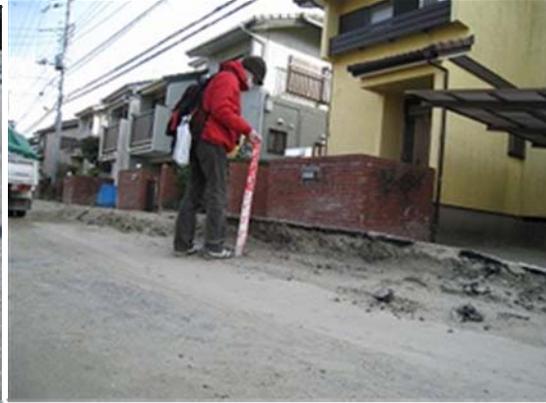
図-6 磯辺8丁目付近の道路の段差

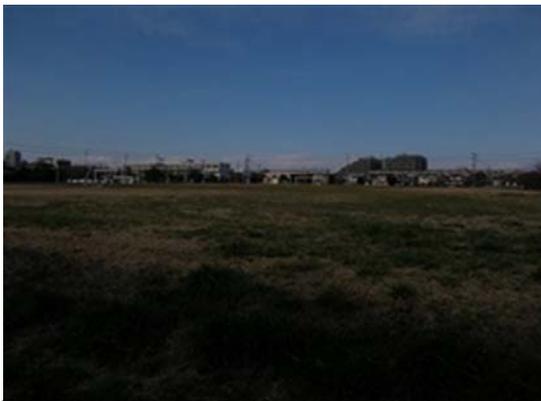
図-7 震状が異ならなかった運動公園

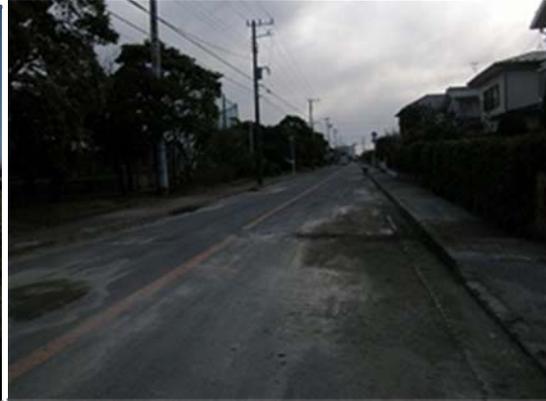
図-8 磯辺4丁目付近の噴砂

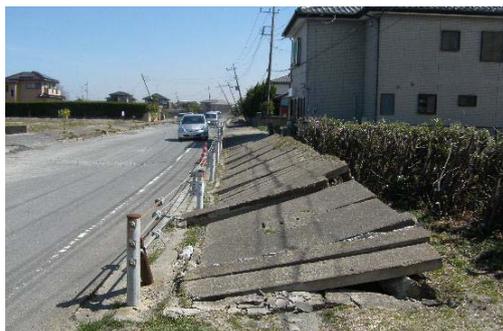
図-1.2 側溝の変状

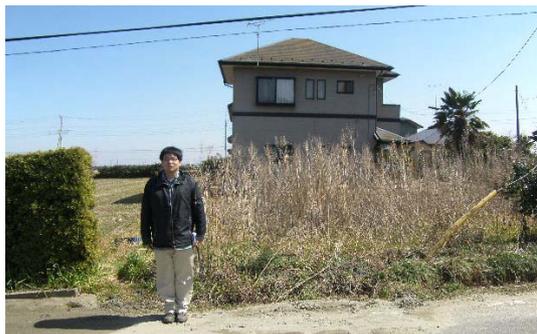
- ・場所：茨城県潮来市日の出5丁目
- ・状況：液状化による道路の損傷が激しく、家屋の傾斜および沈下が確認された。また、電柱のほとんどが南方向に傾斜していた。

図-1.3 液状化による家屋の傾斜

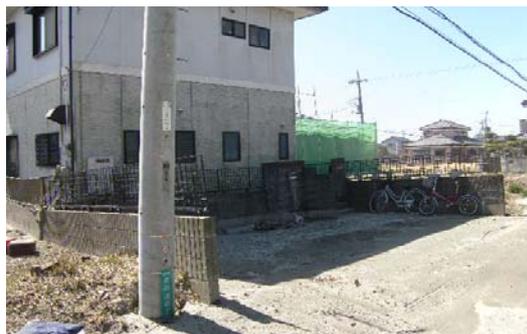
図-1.4 液状化による家屋の沈下

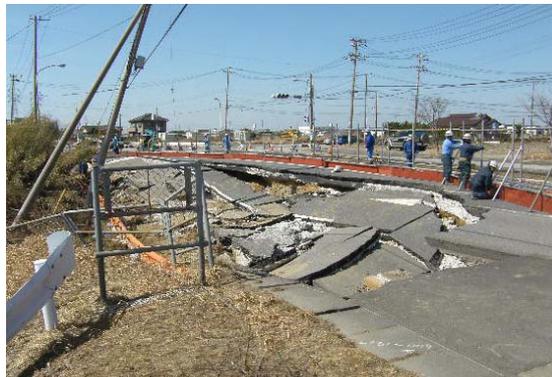
- ・場所：茨城県神栖市掘割 3 丁目
- ・状況：液状化による道路のすべり破壊。

図-3.2 崩壊した道路

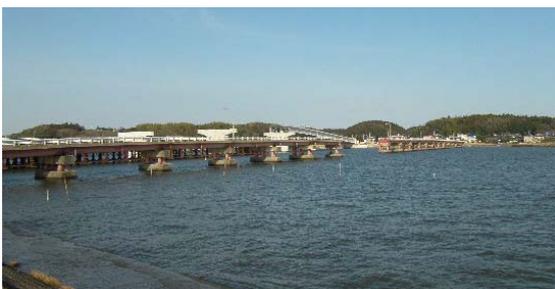
図-4.1 鹿行大橋の全体図

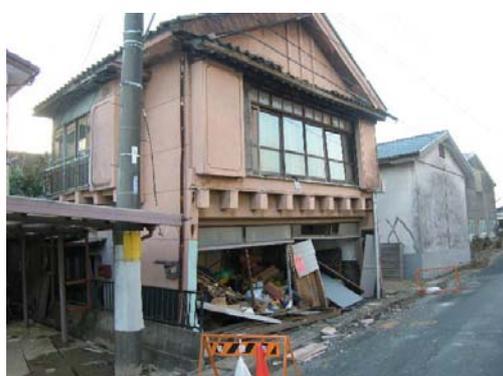
- ・場所：茨城県鉾田市鉾田
- ・状況：鉾田市役所周辺には古い家屋が多く、半壊した建物が多く見受けられた。また、液状化による浄化槽の浮き上がりも確認された。

図-5.1 半壊した家屋

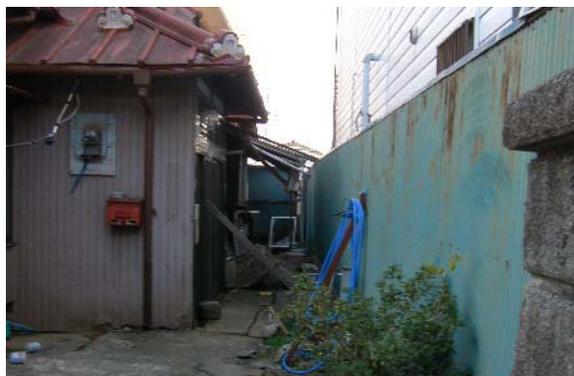
図-5.2 浄化槽の浮き上がり

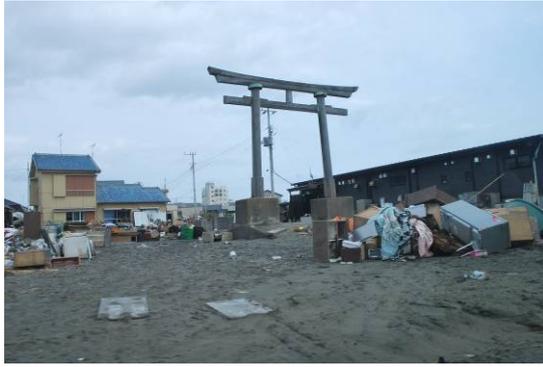
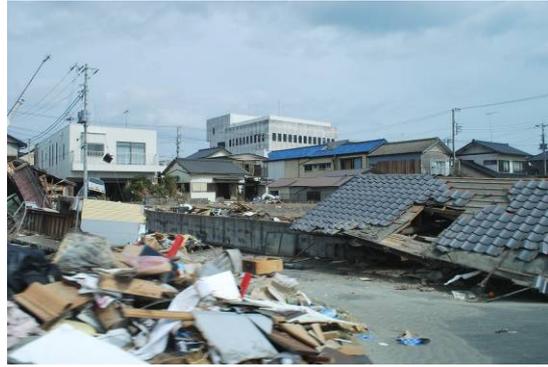
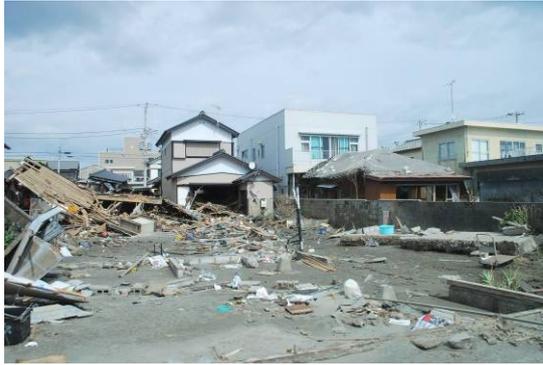
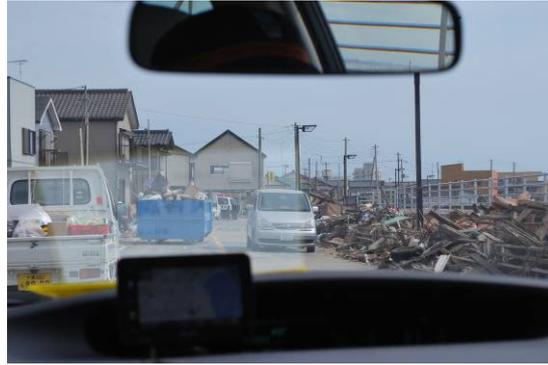
The impact of tsunami destroyed many houses along coast line. It is believed that, the magnitude of tsunami's force is greater when it flow back to the sea.

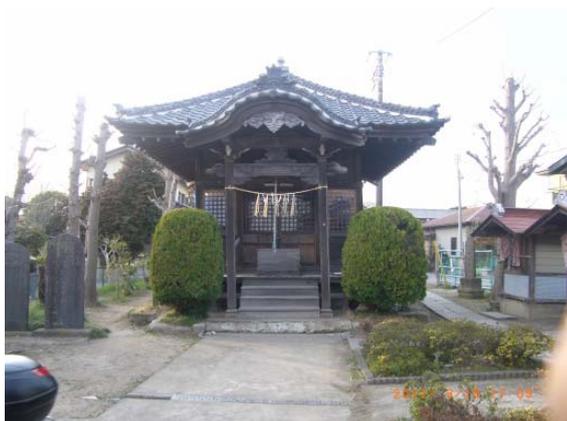
(写真) 観音堂：左に少し傾く。
