2007.3.25 能登半島地震
土木学会・地盤工学会調査団

地盤関連調査速報

調査日:2007.3.26~27

中央大学理工学部 國生 剛治・石澤友浩

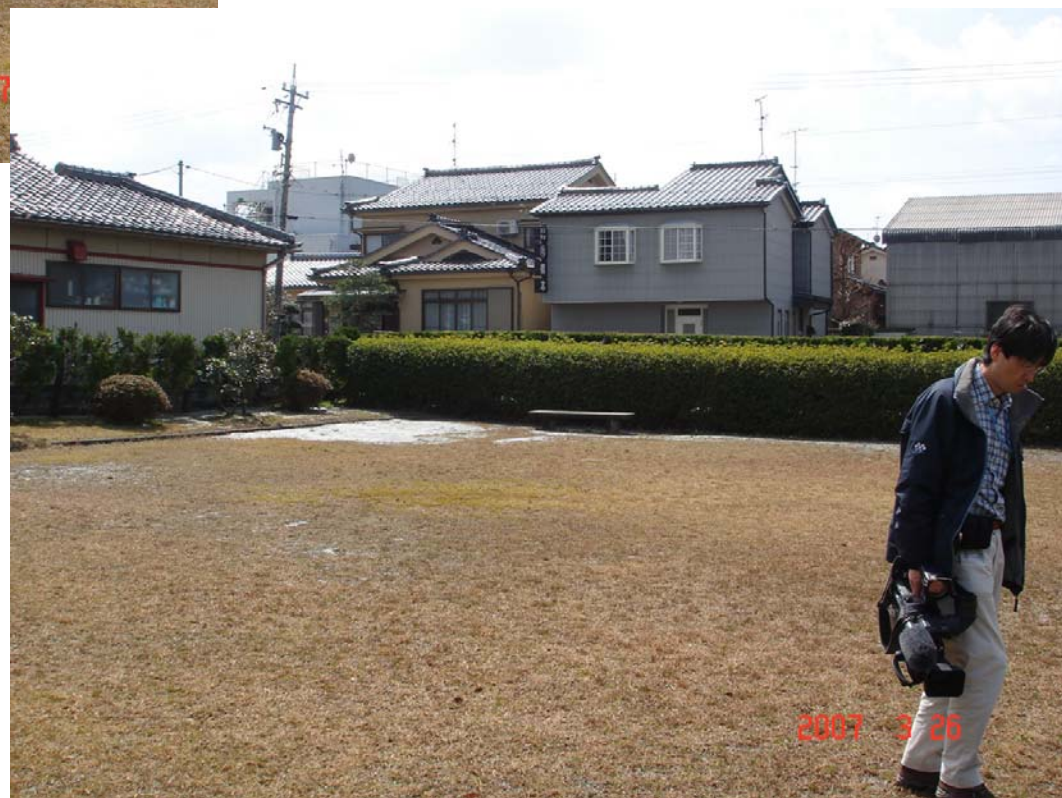
石川県七尾市和倉温泉
(埋立護岸移動・背後地盤
液状化・噴砂・沈下・流動)

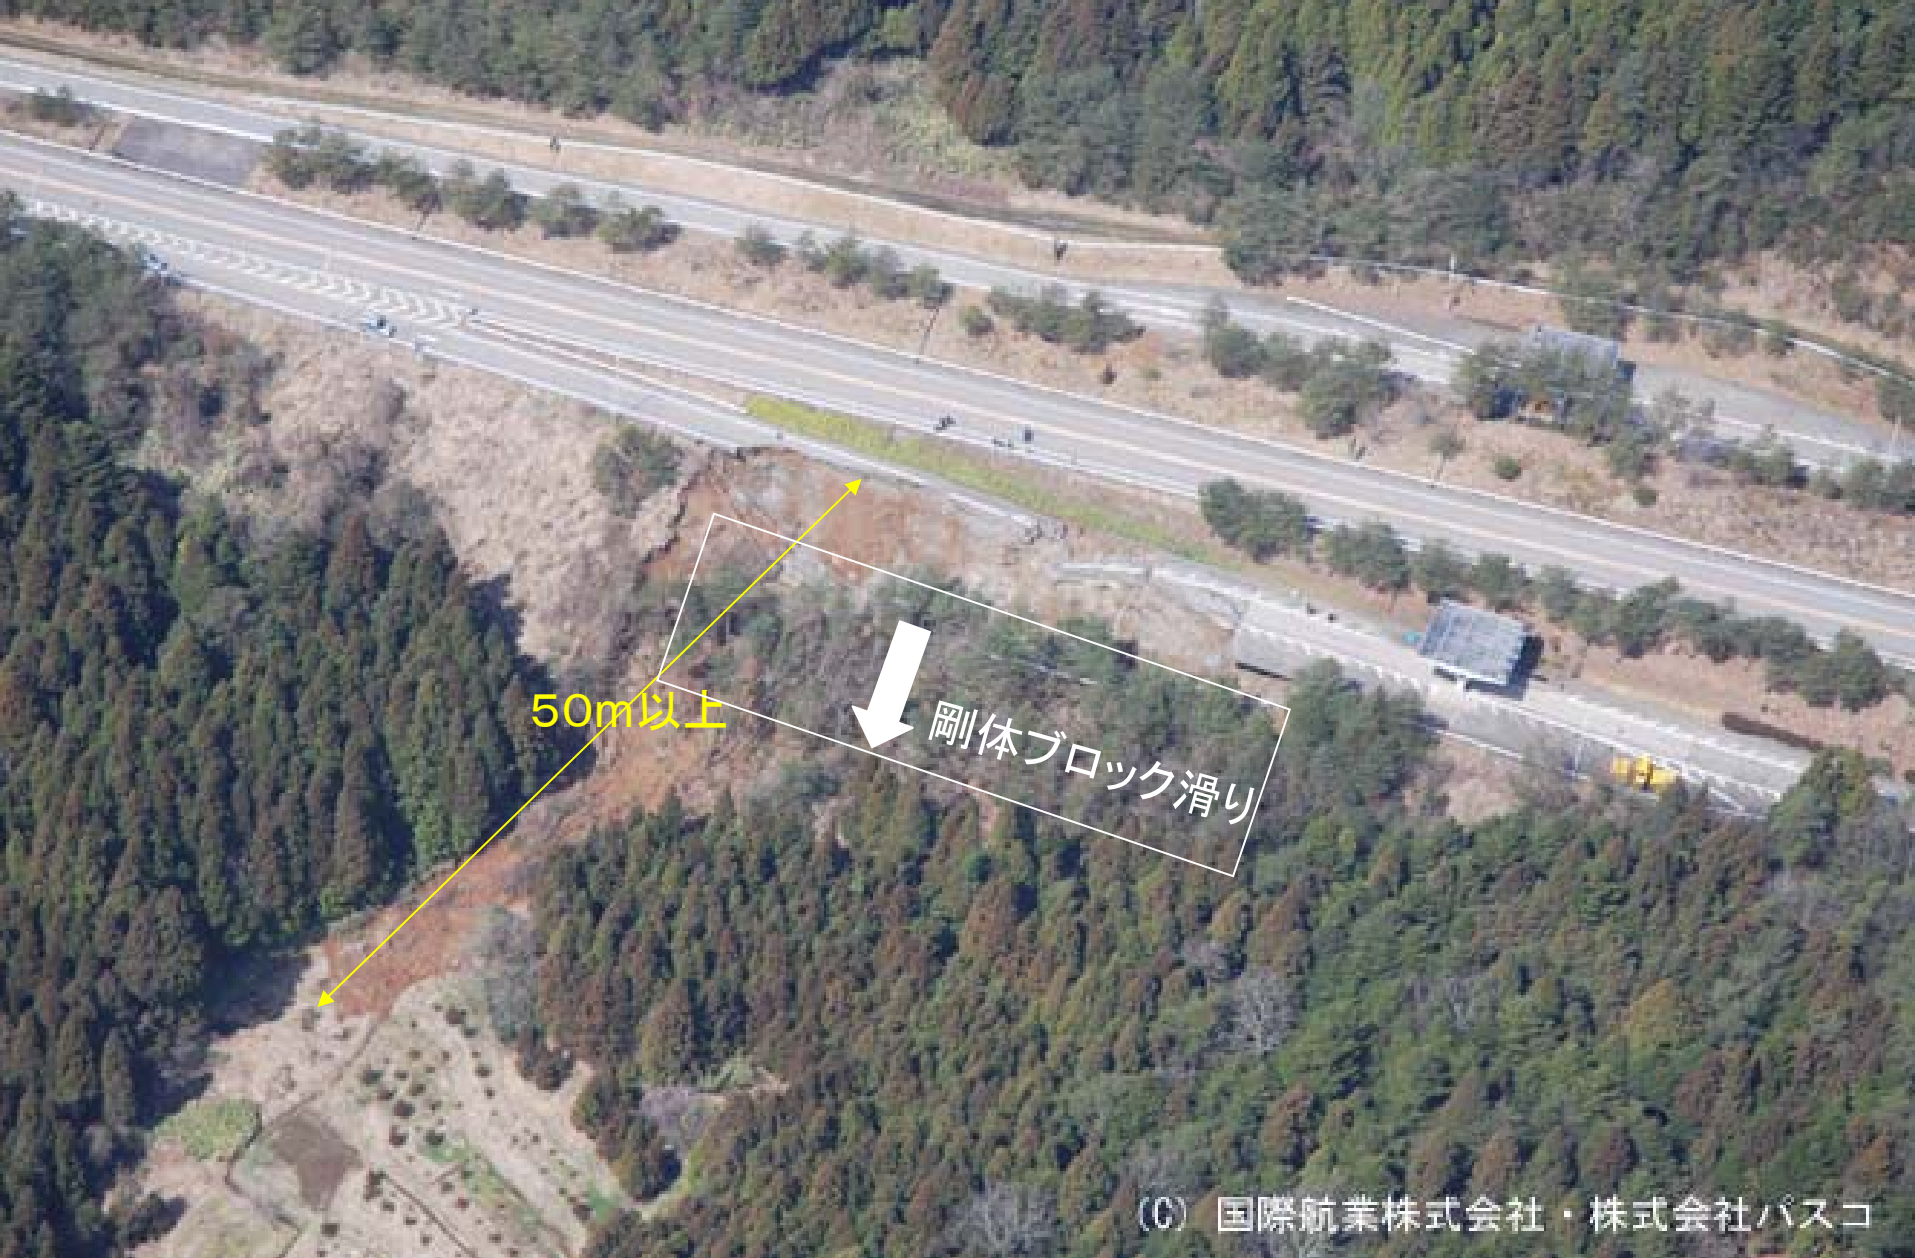
能登道路横田料金所付近盛土崩壊(国際航業HPより)

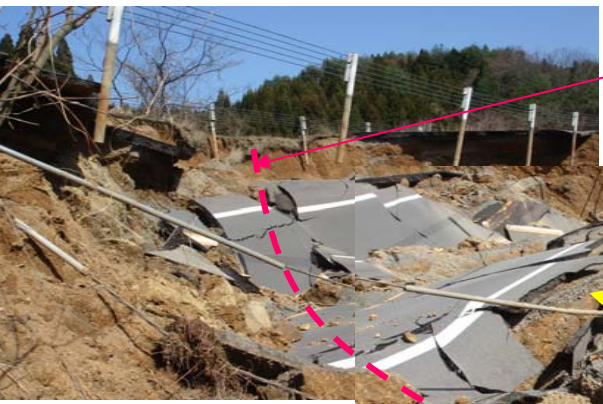
上流側の深い滑り面

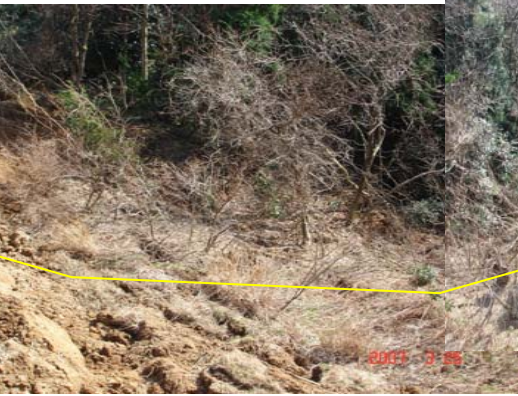
能登道路中島町谷内付近盛土崩壊(流動距離が長い)

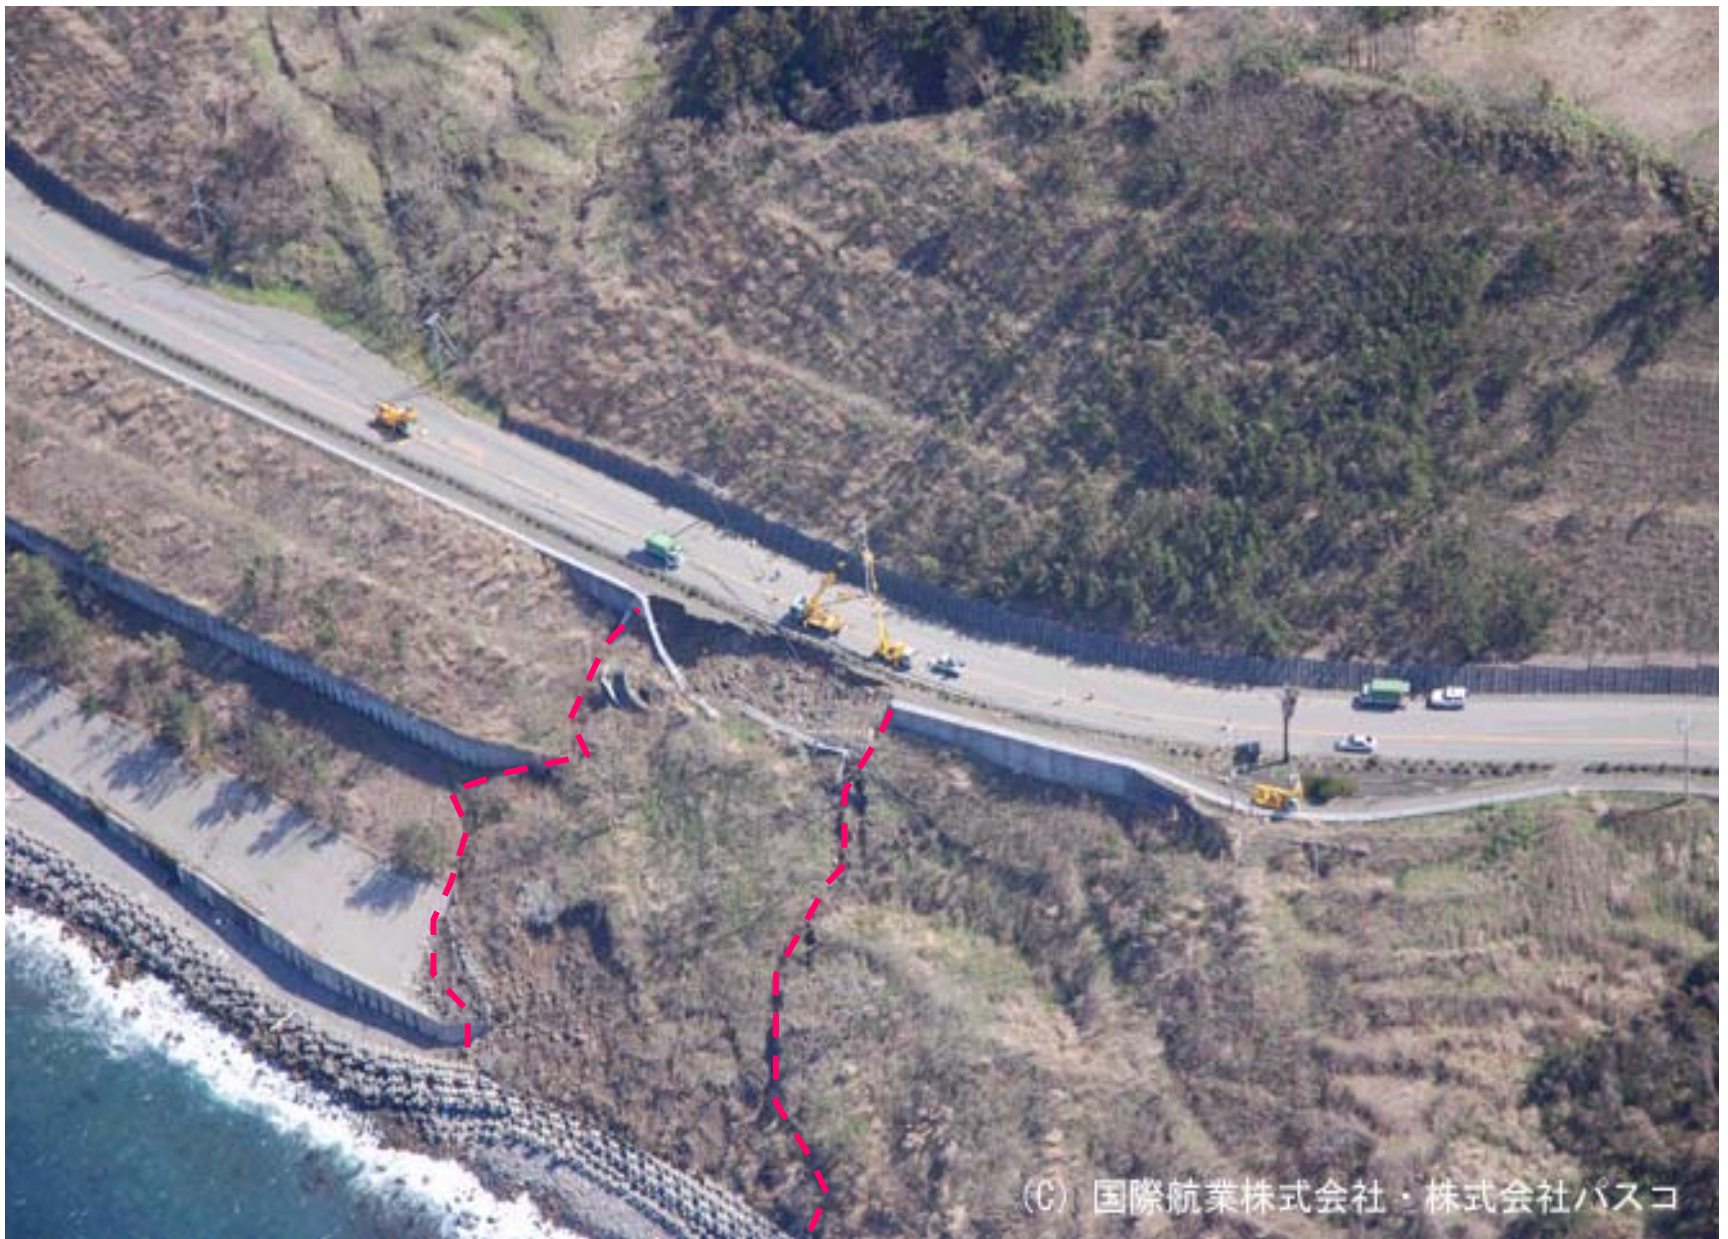
輪島市大野町寅崎付近(国際航業HPより)
