東畑郁生の千葉県浦安市液状化被害調査報告（速報）

東京大学：東畑郁生、内村太郎、後藤茂、三城徹也、清田隆、青山翔吾、鈴木大健、
伊藤貴晴、Liu Bangan、Nong Xuefeng

調査日：2011年3月13,15,16,18日

海浜幕張地区の液状化調査（速報）

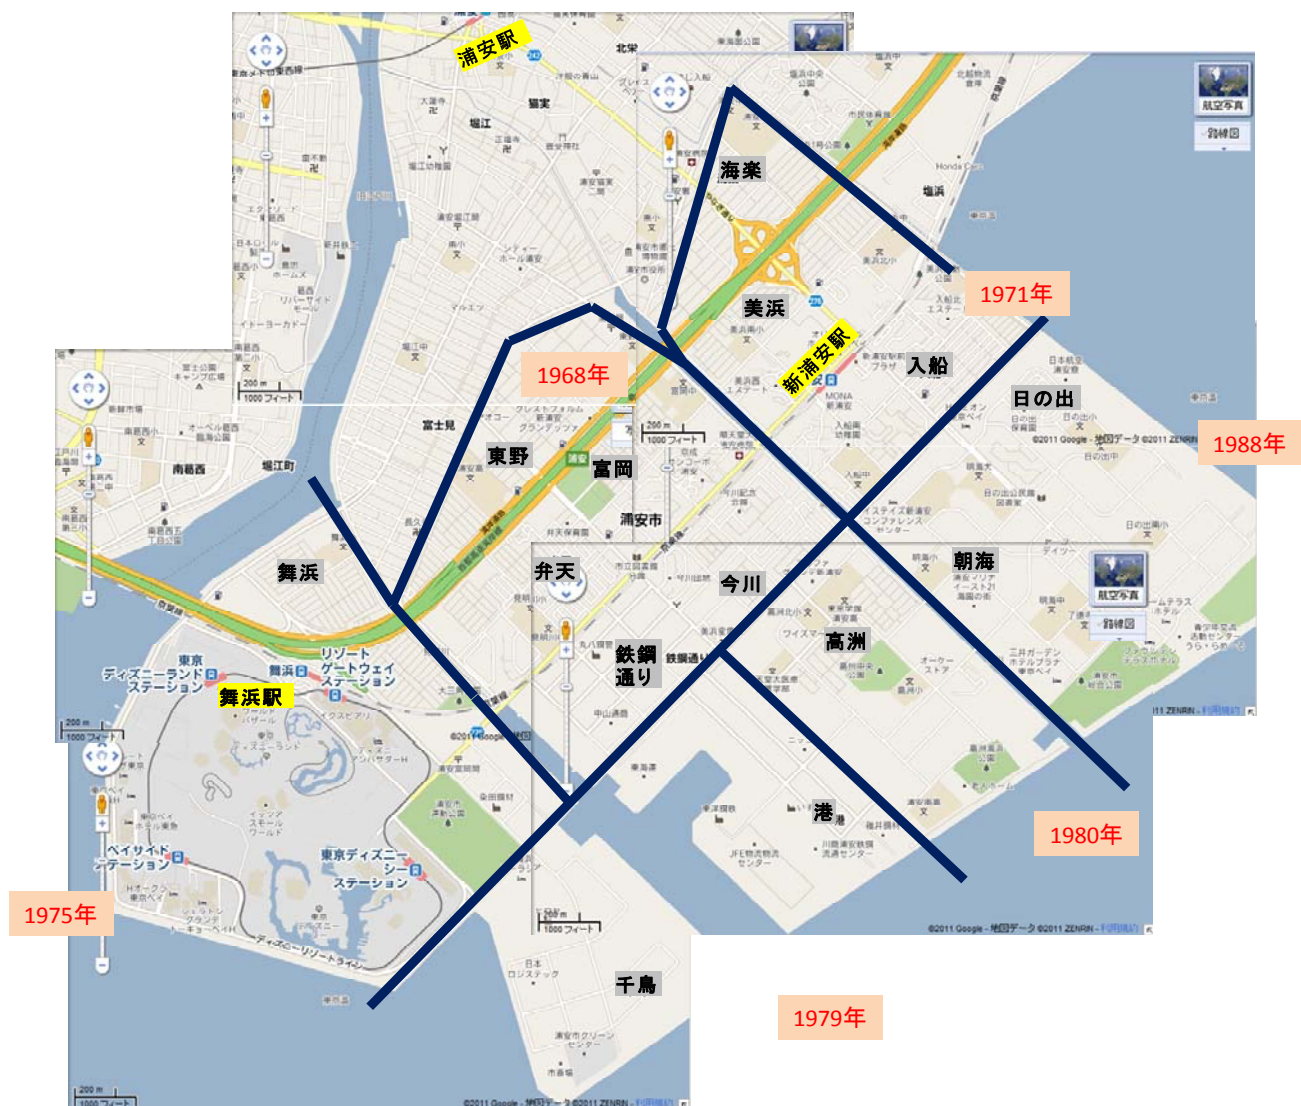
図1 浦安市の地区名と埋め立ての経緯（浦安市ホームページ および googlemap より編集）

浦安市のホームページによると、各地区の埋め立ての年代は、以下の通り。
次ページ図1に、googlemapに埋め立ての境界を記入したものを掲載する。

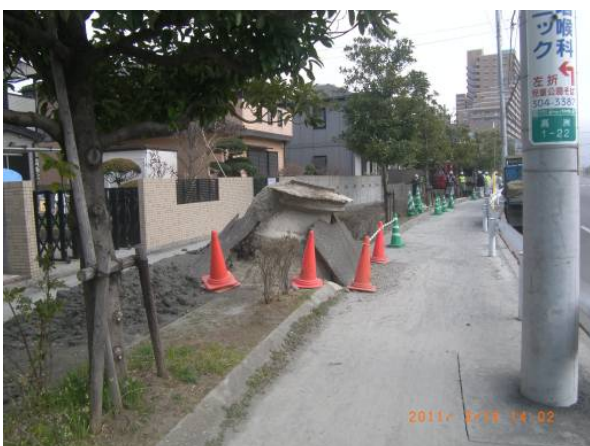
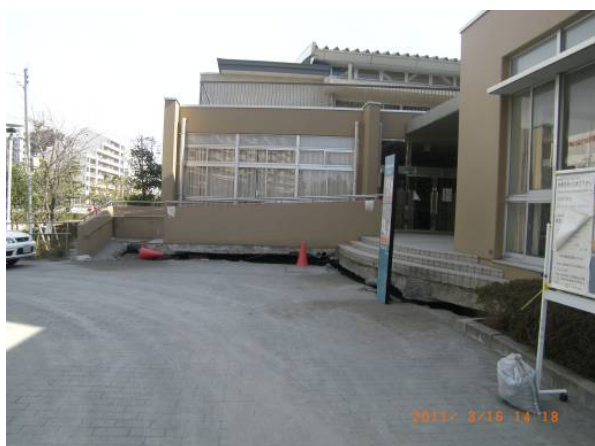
1980年に埋め立てられた高洲地区は、液状化が多く、特に北西側の住宅地はマンホールの浮き上がりや、学校などの施設の周辺地盤の沈下が顕著である。また、1968年に埋め立てられた鉄鋼通り地区も噴砂が多かった。一方、これらに隣接する港地区(1979年に埋め立て)は、液状化の痕跡が非常に少ない。これも、埋め立ての境界と一致する。ただし、同じ1979年の千鳥地区は、被害が激しい。

(写真) 高洲地区：(左) マンホールの浮き上がり(最大 1.5m)、(右) 小学校校舎の不陸(最大 60cm)

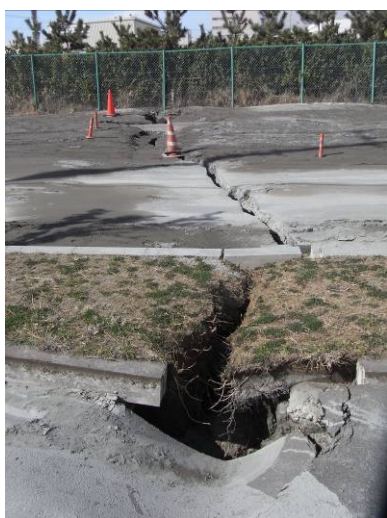
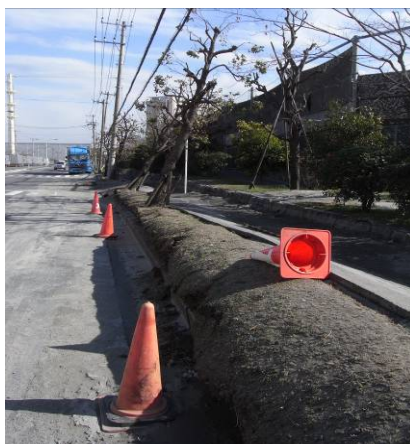
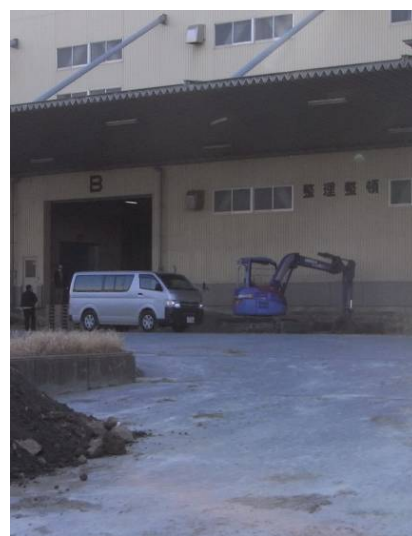
(写真) 千鳥地区 : (右) 50cm 程度倉庫周りの地盤が沈下。

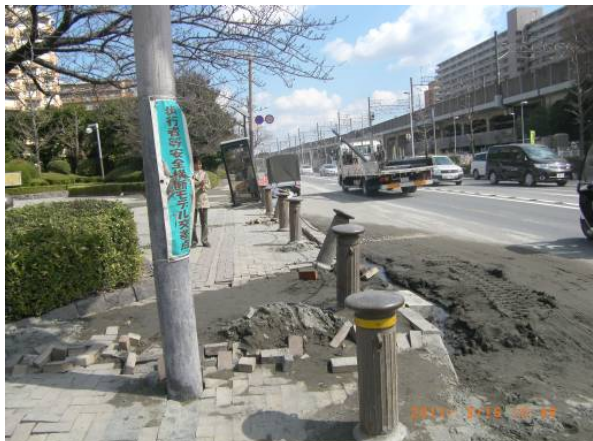
(写真) 入船地区

1971年に埋め立てられた入船地区は、新浦安駅を擁する商業地区だが、駅前を含めて、液状化の被害がひどかった。

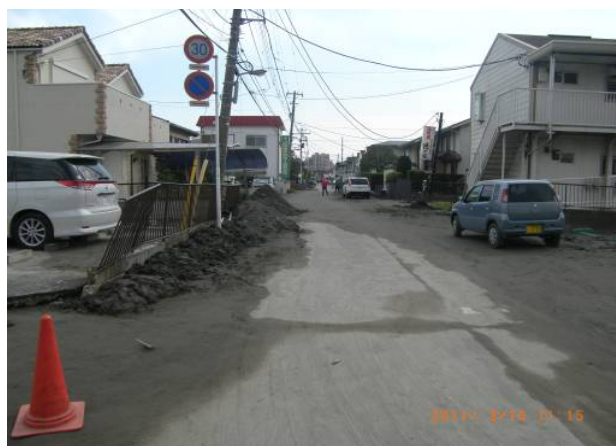
(写真) 今川地区

住宅地では、今川、弁天、富岡の地区が特に被害が大きく、生活道路全面に厚さ 30cm 程度の噴砂が堆積した部分もあり、傾斜した家屋も見られた。

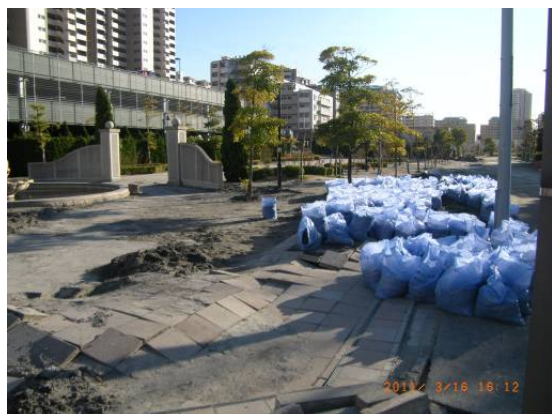
(写真) 日の出地区の液状化被害

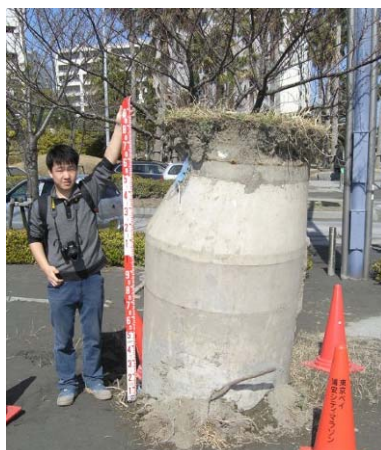
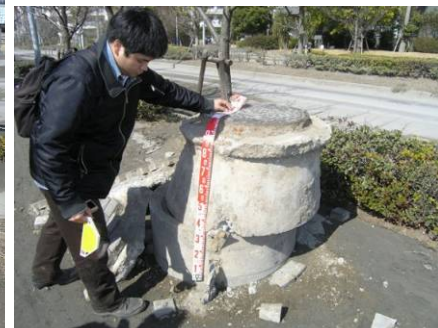
(写真) 明海地区のマンホール浮き上がり (最大 2m)

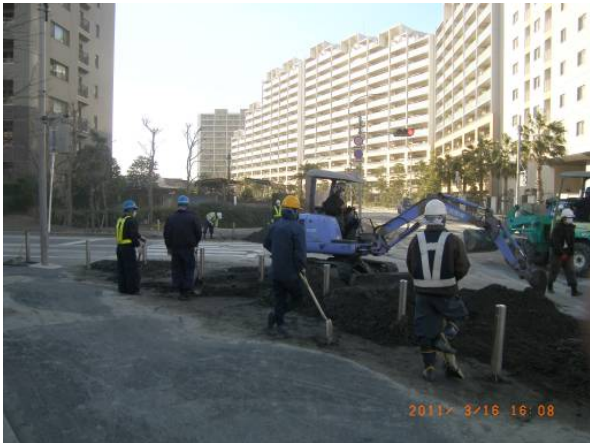
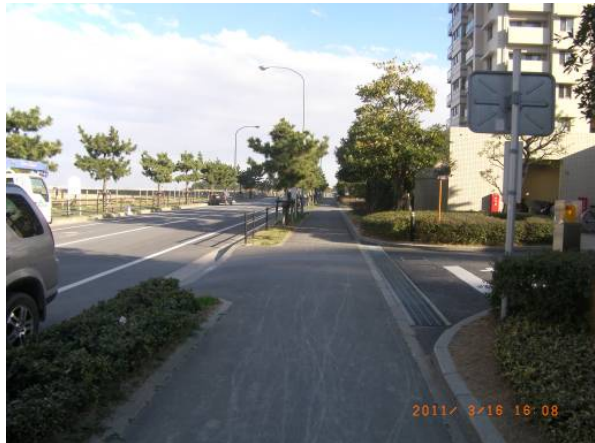
(写真) 日の出 6 丁目交差点

(左) これより陸側は噴砂が多い。(右) 海側を振り返るとほとんど被害なし。

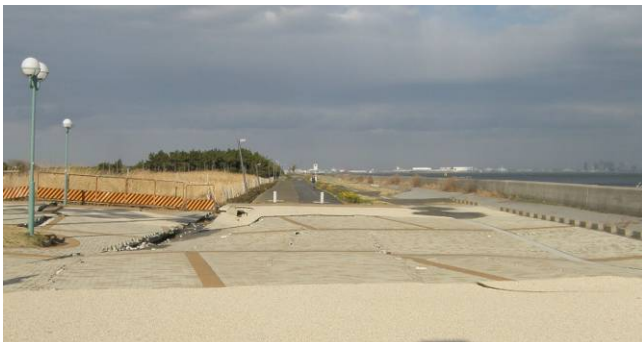
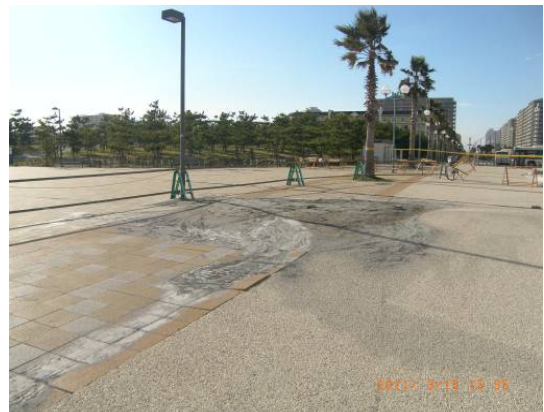
(写真) 日の出地区 最南東部の護岸付近の液状化被害

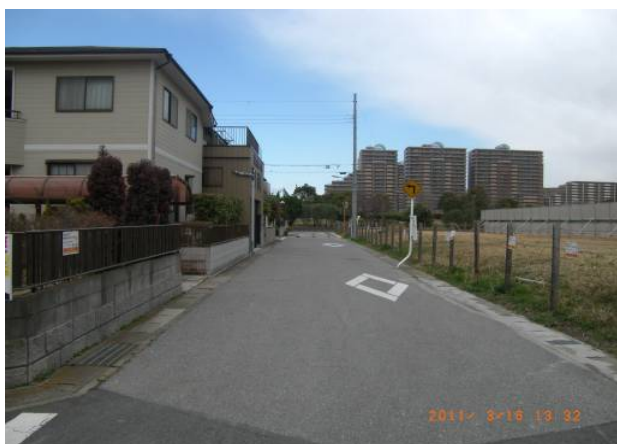
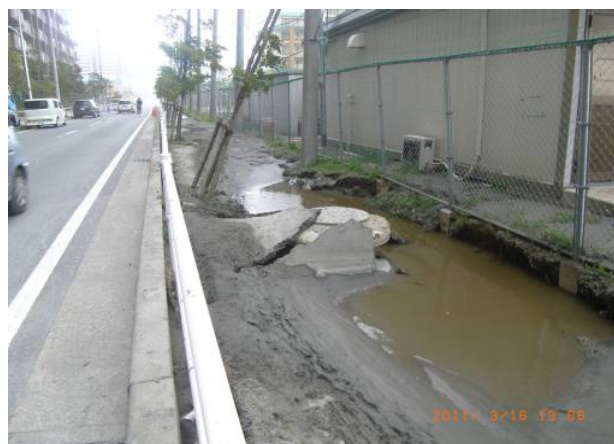
(写真) 高洲地区：高洲中央公園付近

(左) この区画だけ、ほとんど被害がない (右) その隣の区画は、被害が大きい

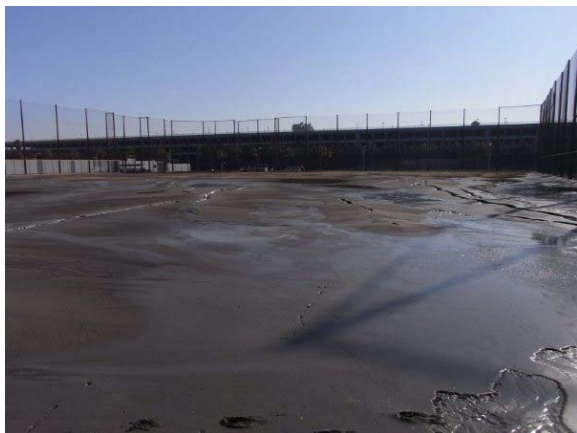
(写真) 同運動公園内、グラウンド

グラウンド内は液状化及び噴砂口が多数みられたが、周囲のネットを取り付けた支柱についてはほとんど傾斜がみられなかった。一方で、写真にある通り、テニスコートは大きく波打ち、照明設備もその多くが傾斜していた。このような差が出たのは、ネット支柱のほうが高いことから、照明塔に比べ基礎が深く設置してあったためと思われる。

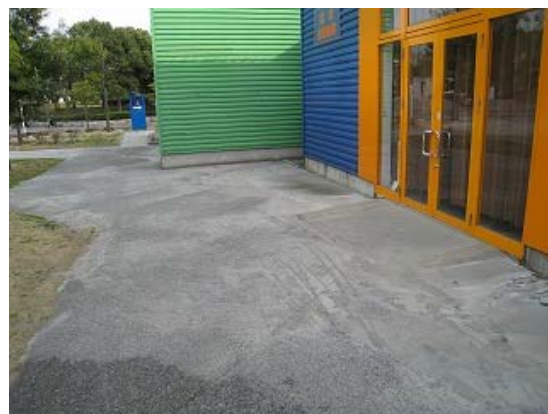
図-6 海浜幕張駅裏レストランの噴砂

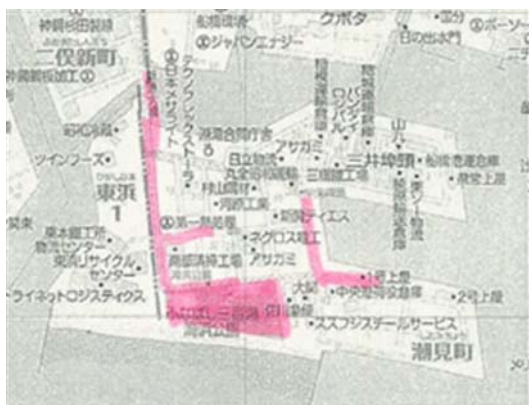
図-1 葛南中央埠頭の液状化

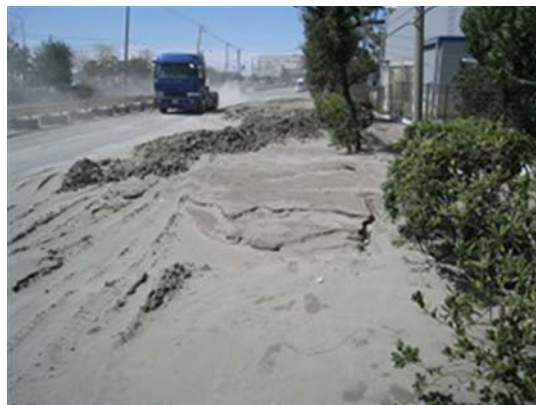
図-2 葛南中央埠頭の道路の噴砂

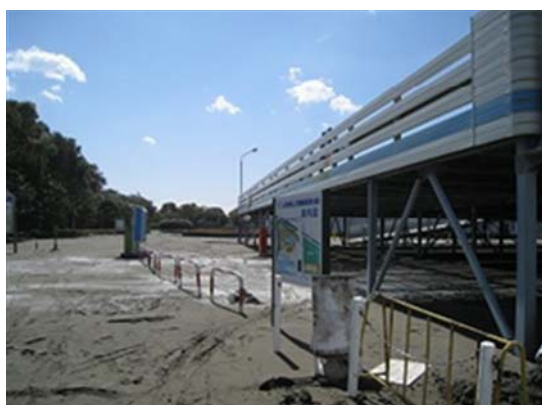
図-3 ふなばし三番瀬海浜公園

1. 調査範囲：船橋市潮見町の葛南中央埠頭
2. 地域の概要：人工の埋め立て地，工場，倉庫，公園などがある．
3. 被害の概要
 - 二俣新町の駅から埠頭に進入する道路は両側とも大量の噴砂が堆積していた．
 - 埠頭南端のふなばし三番瀬海浜公園は駐車場が大量の噴砂で埋没していた．
 - 荷揚げ場等の埠頭護岸は極めて健全な状態だった．
 - バス通りなどは大量の噴砂が堆積していた．
 - 荷揚げ上屋倉庫周辺で大規模な液状化が生じており，倉庫内にも噴砂が堆積していた．

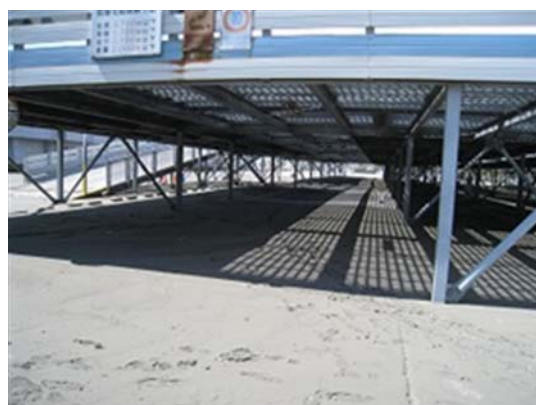
図-4 ふなばし三番瀬海浜公園の噴砂

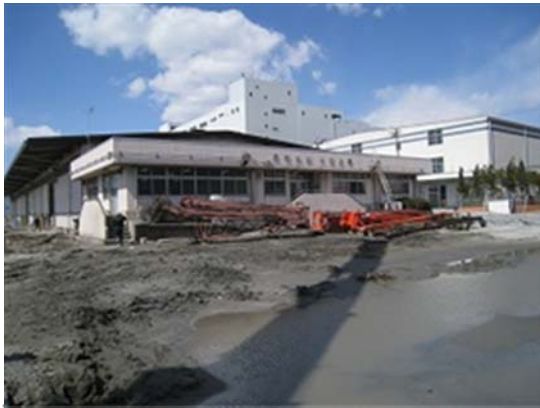
図-7 葛南中央埠頭の上屋脇の液状化

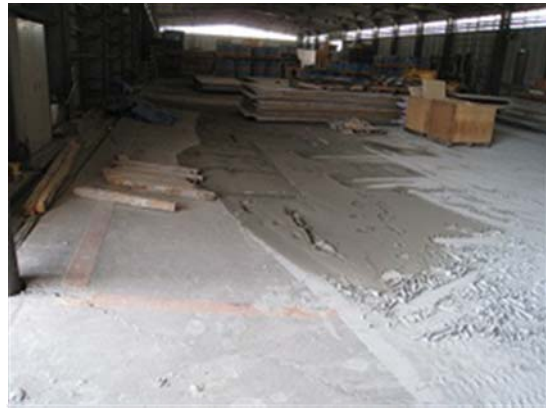
図-8 葛南中央埠頭の倉庫内の噴砂

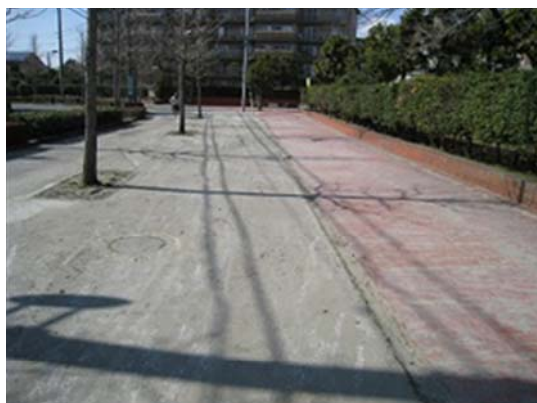
図-2 磯辺6丁目付近の道路噴砂

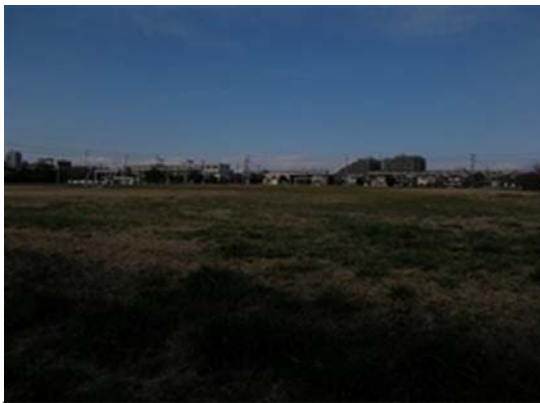
図-7 震状が異ならなかった運動公園

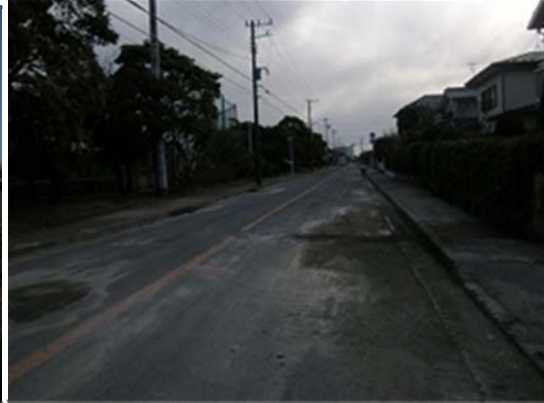
図-8 磯辺4丁目付近の噴砂

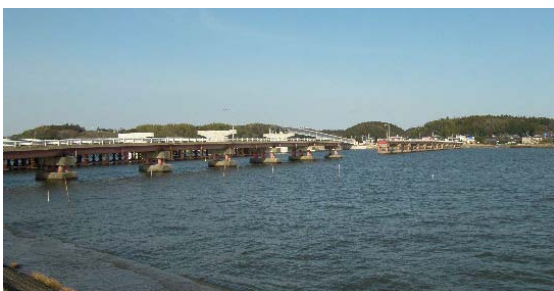
- ・場所：茨城県行方市山田（北浦湖行方市側）
- ・状況：鹿行大橋の橋桁が落橋。また周辺の堤防は揺すり込み沈下により両側にクラックが入り舗装の目地が開いていた。

図-4.1 鹿行大橋の全体図

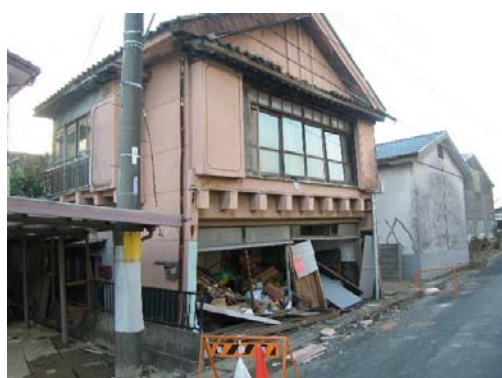
- ・場所：茨城県鉾田市鉾田
- ・状況：鉾田市役所周辺には古い家屋が多く、半壊した建物が多く見受けられた。また、液状化による浄化槽の浮き上がりも確認された。

図-5.1 半壊した家屋

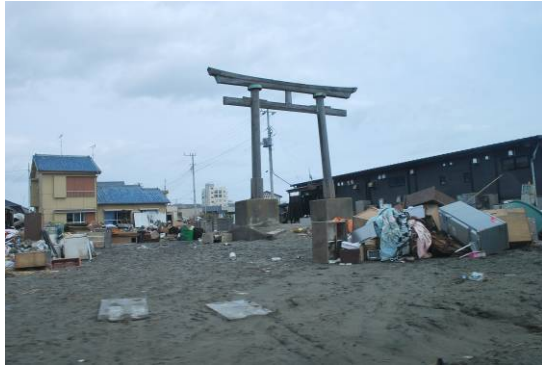
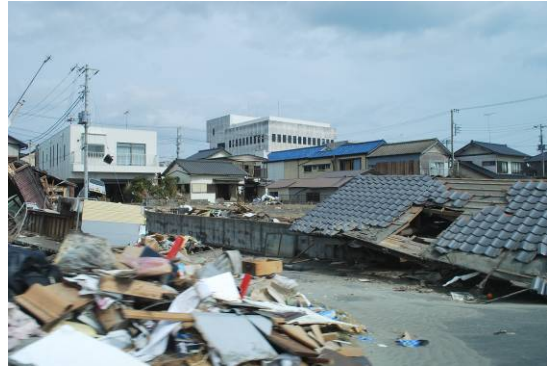
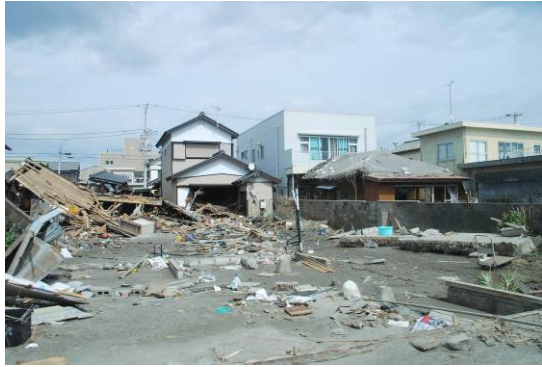
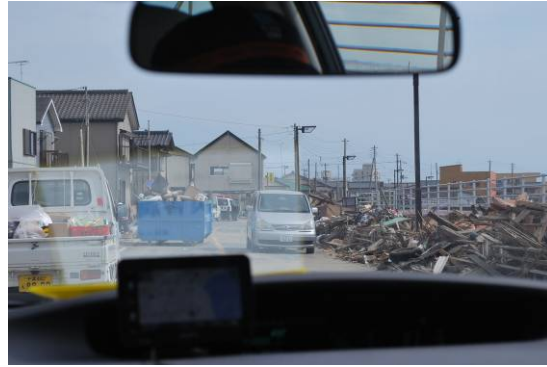
1.3 Destruction in a coastal town

The impact of tsunami destroyed many houses along coast line. It is believed that, the magnitude of tsunami's force is greater when it flow back to the sea.

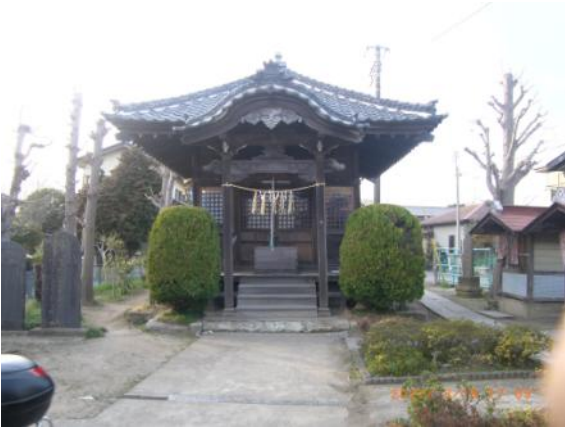
(写真) 観音堂：左に少し傾く。
