平成29年7月九州北部豪雨 における緊急災害報告

(公社)地盤工学会 先遣調査隊

平成29年7月九州北部豪雨の緊急報告

平成29年7月九州北部豪雨による地盤災害

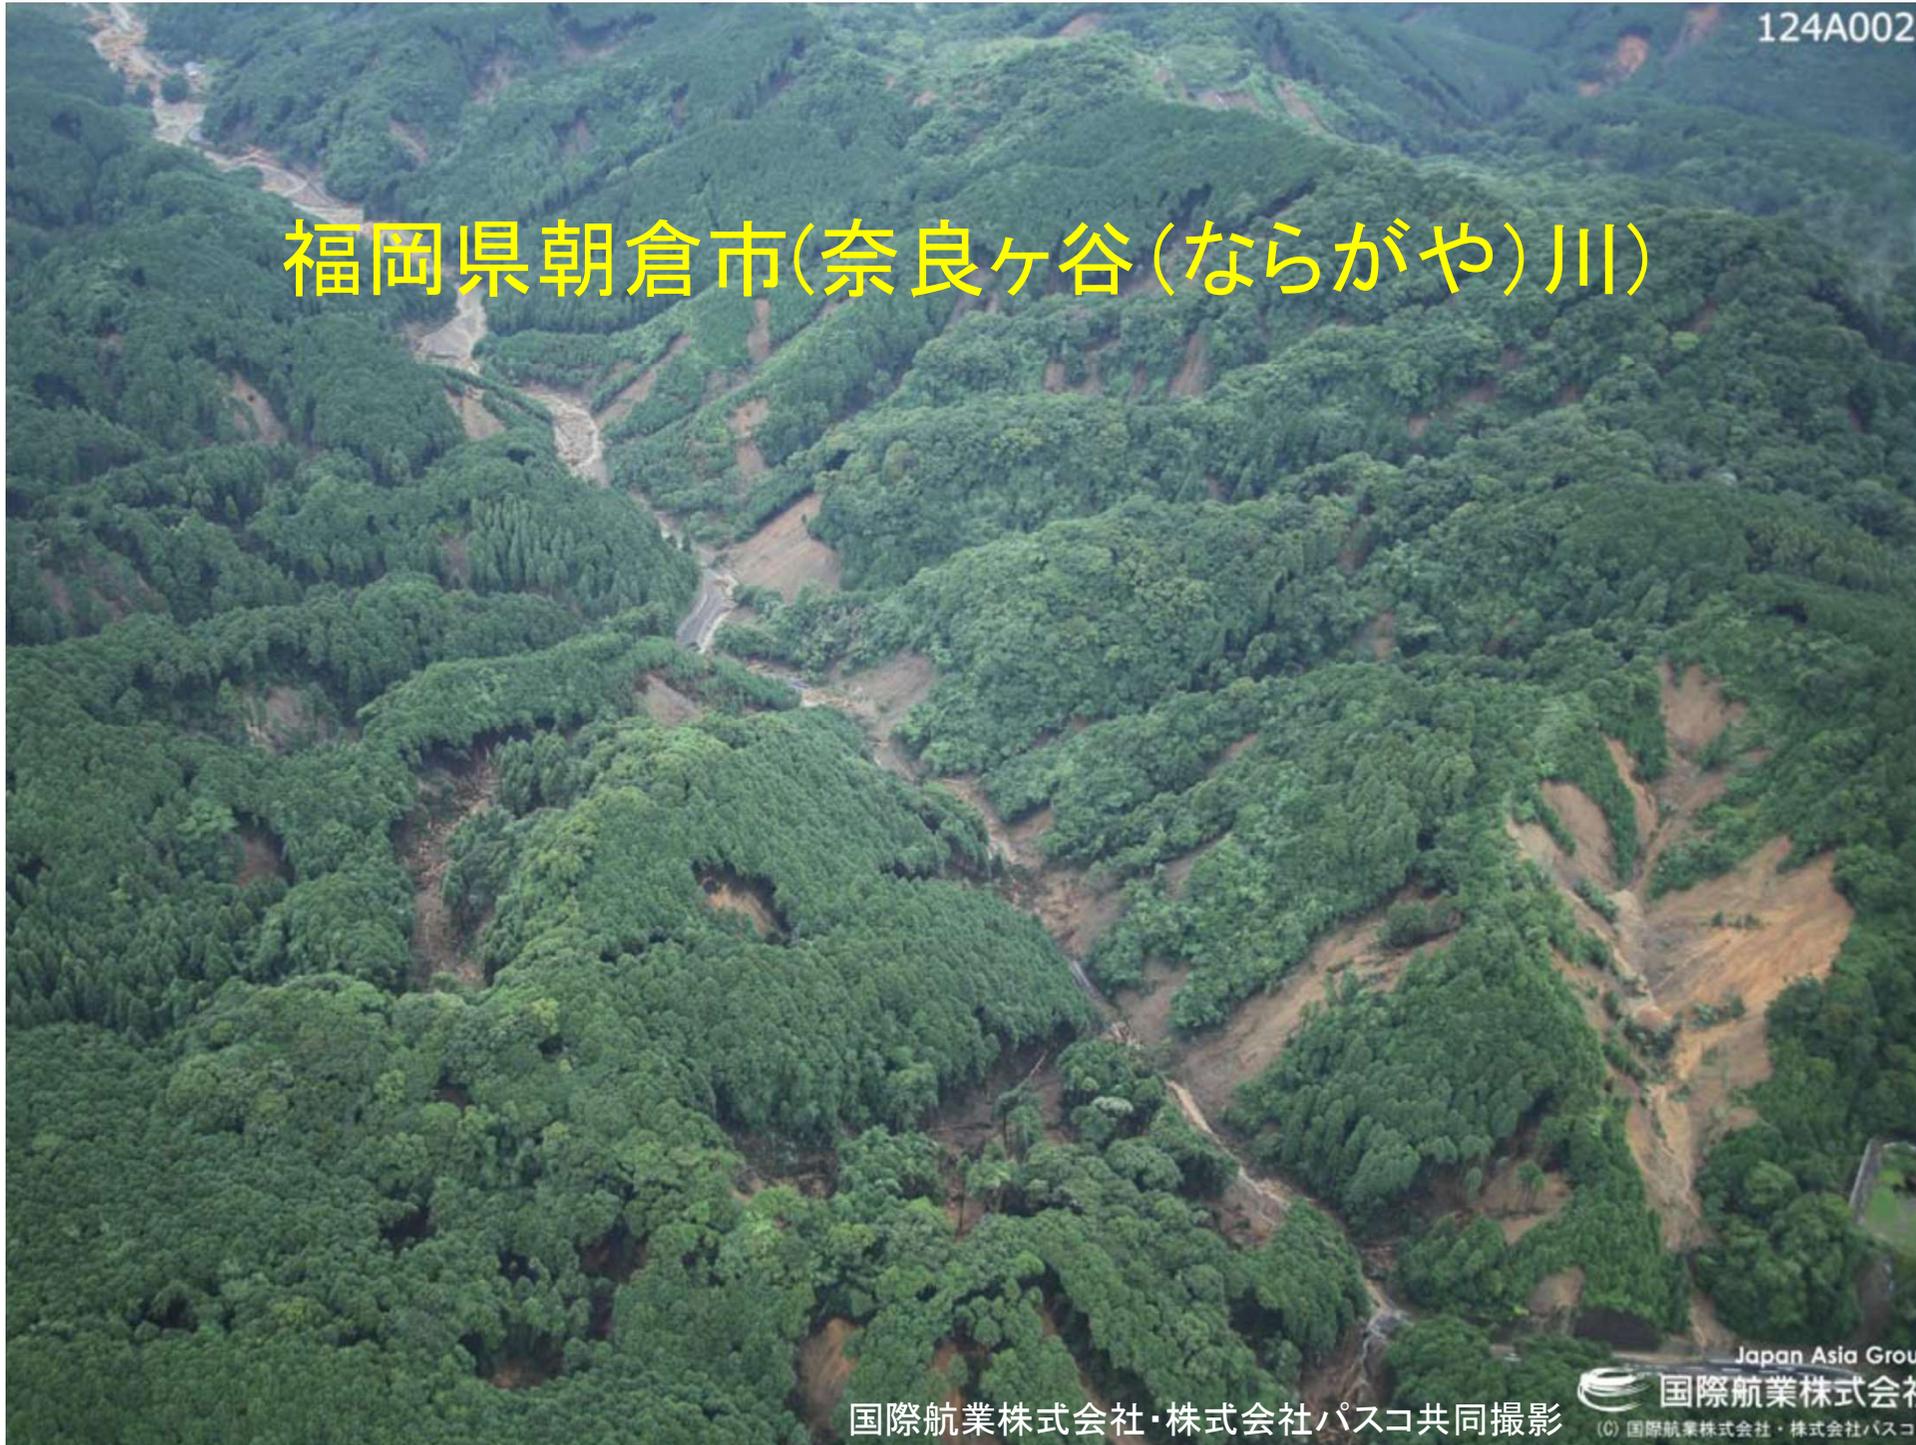
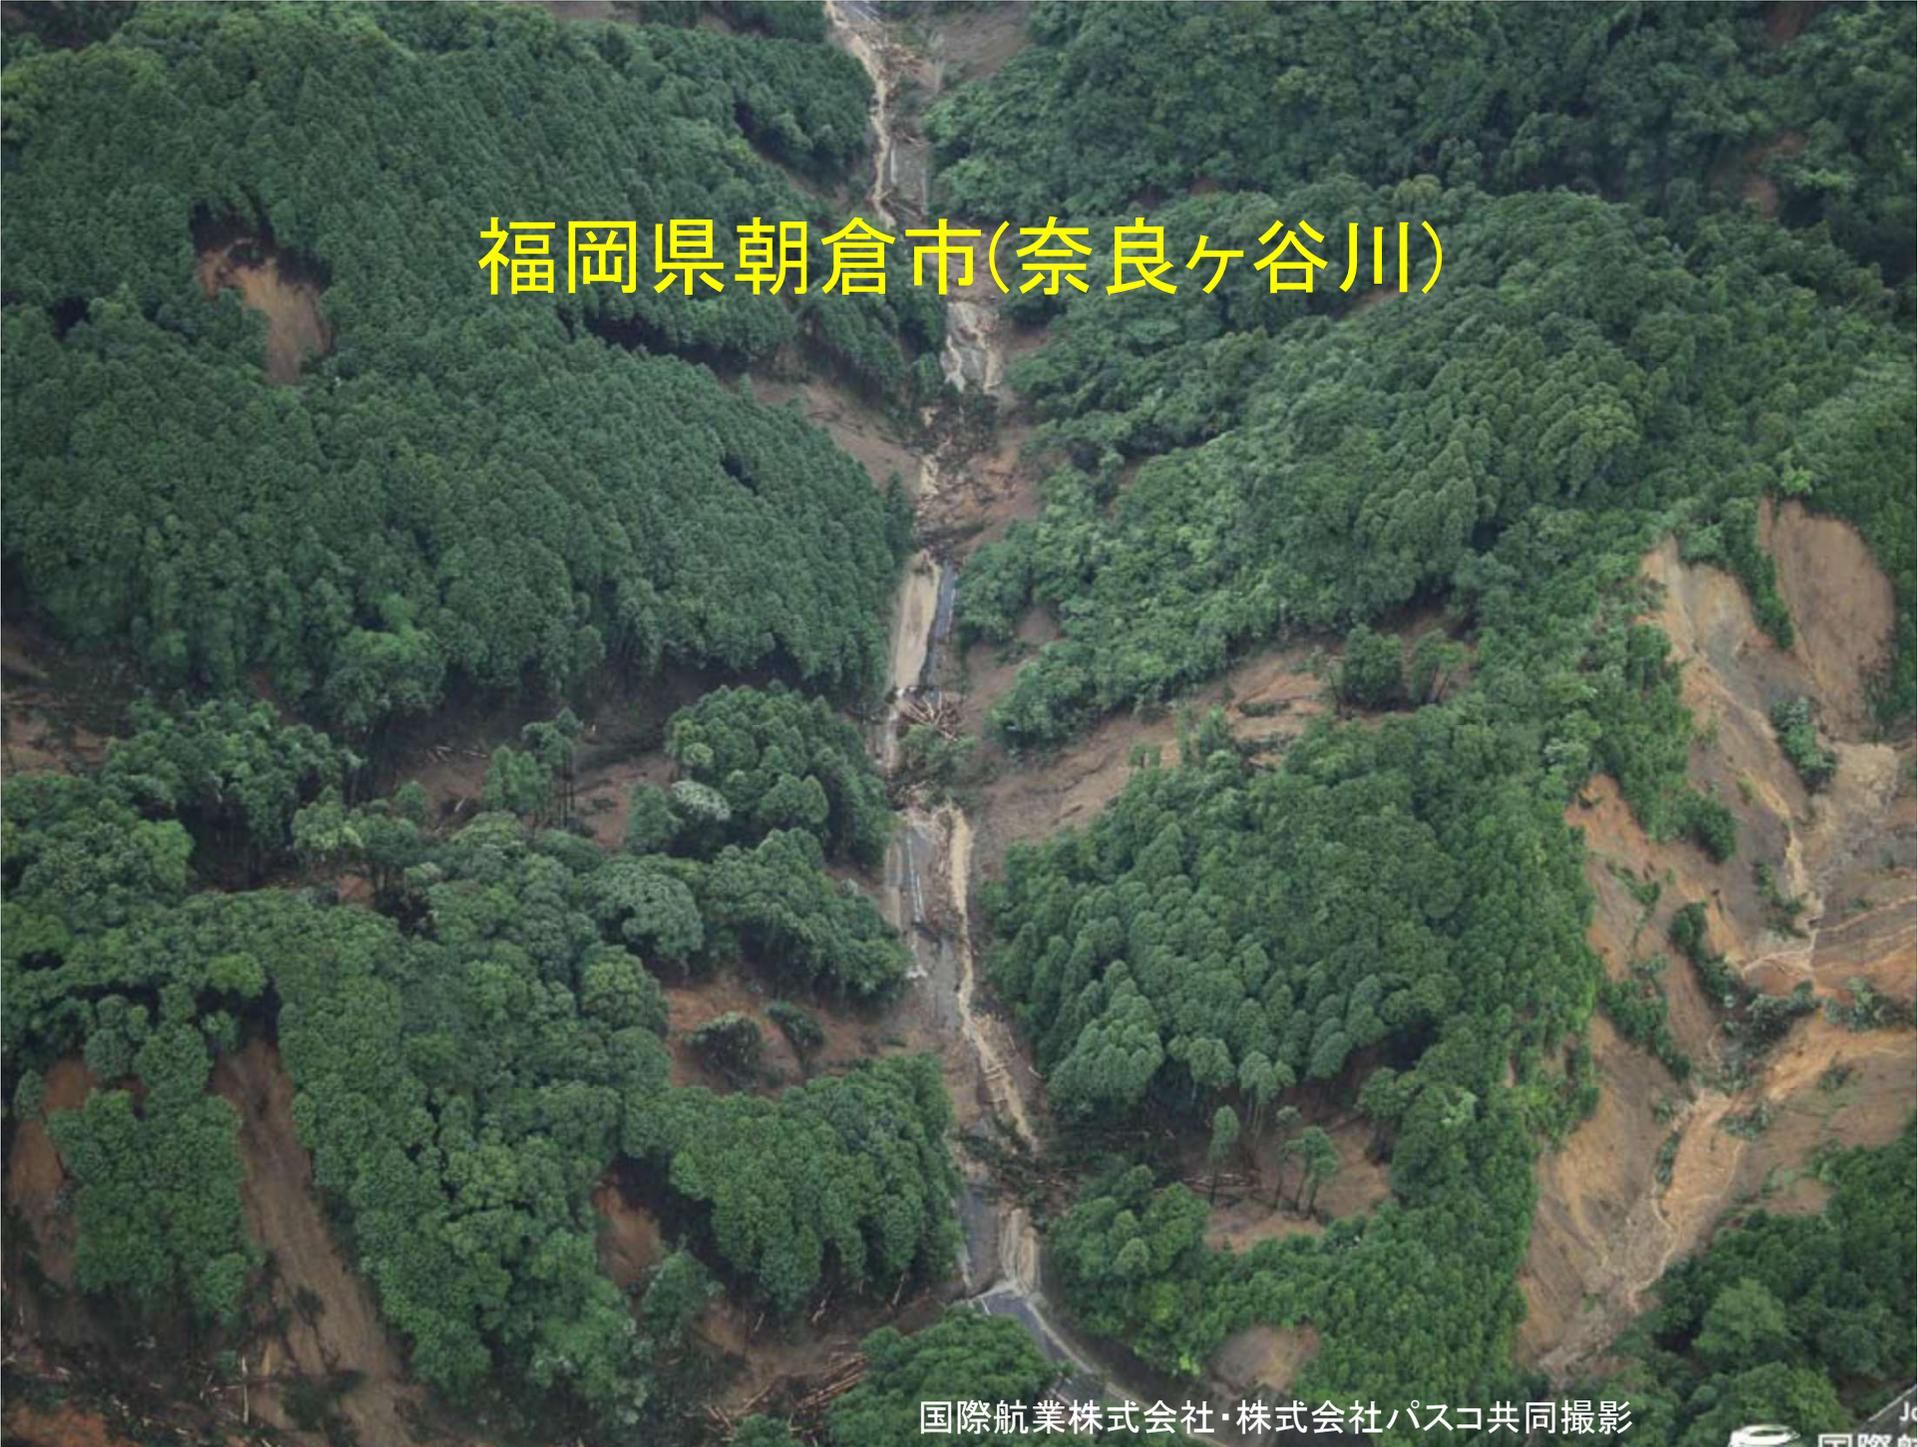
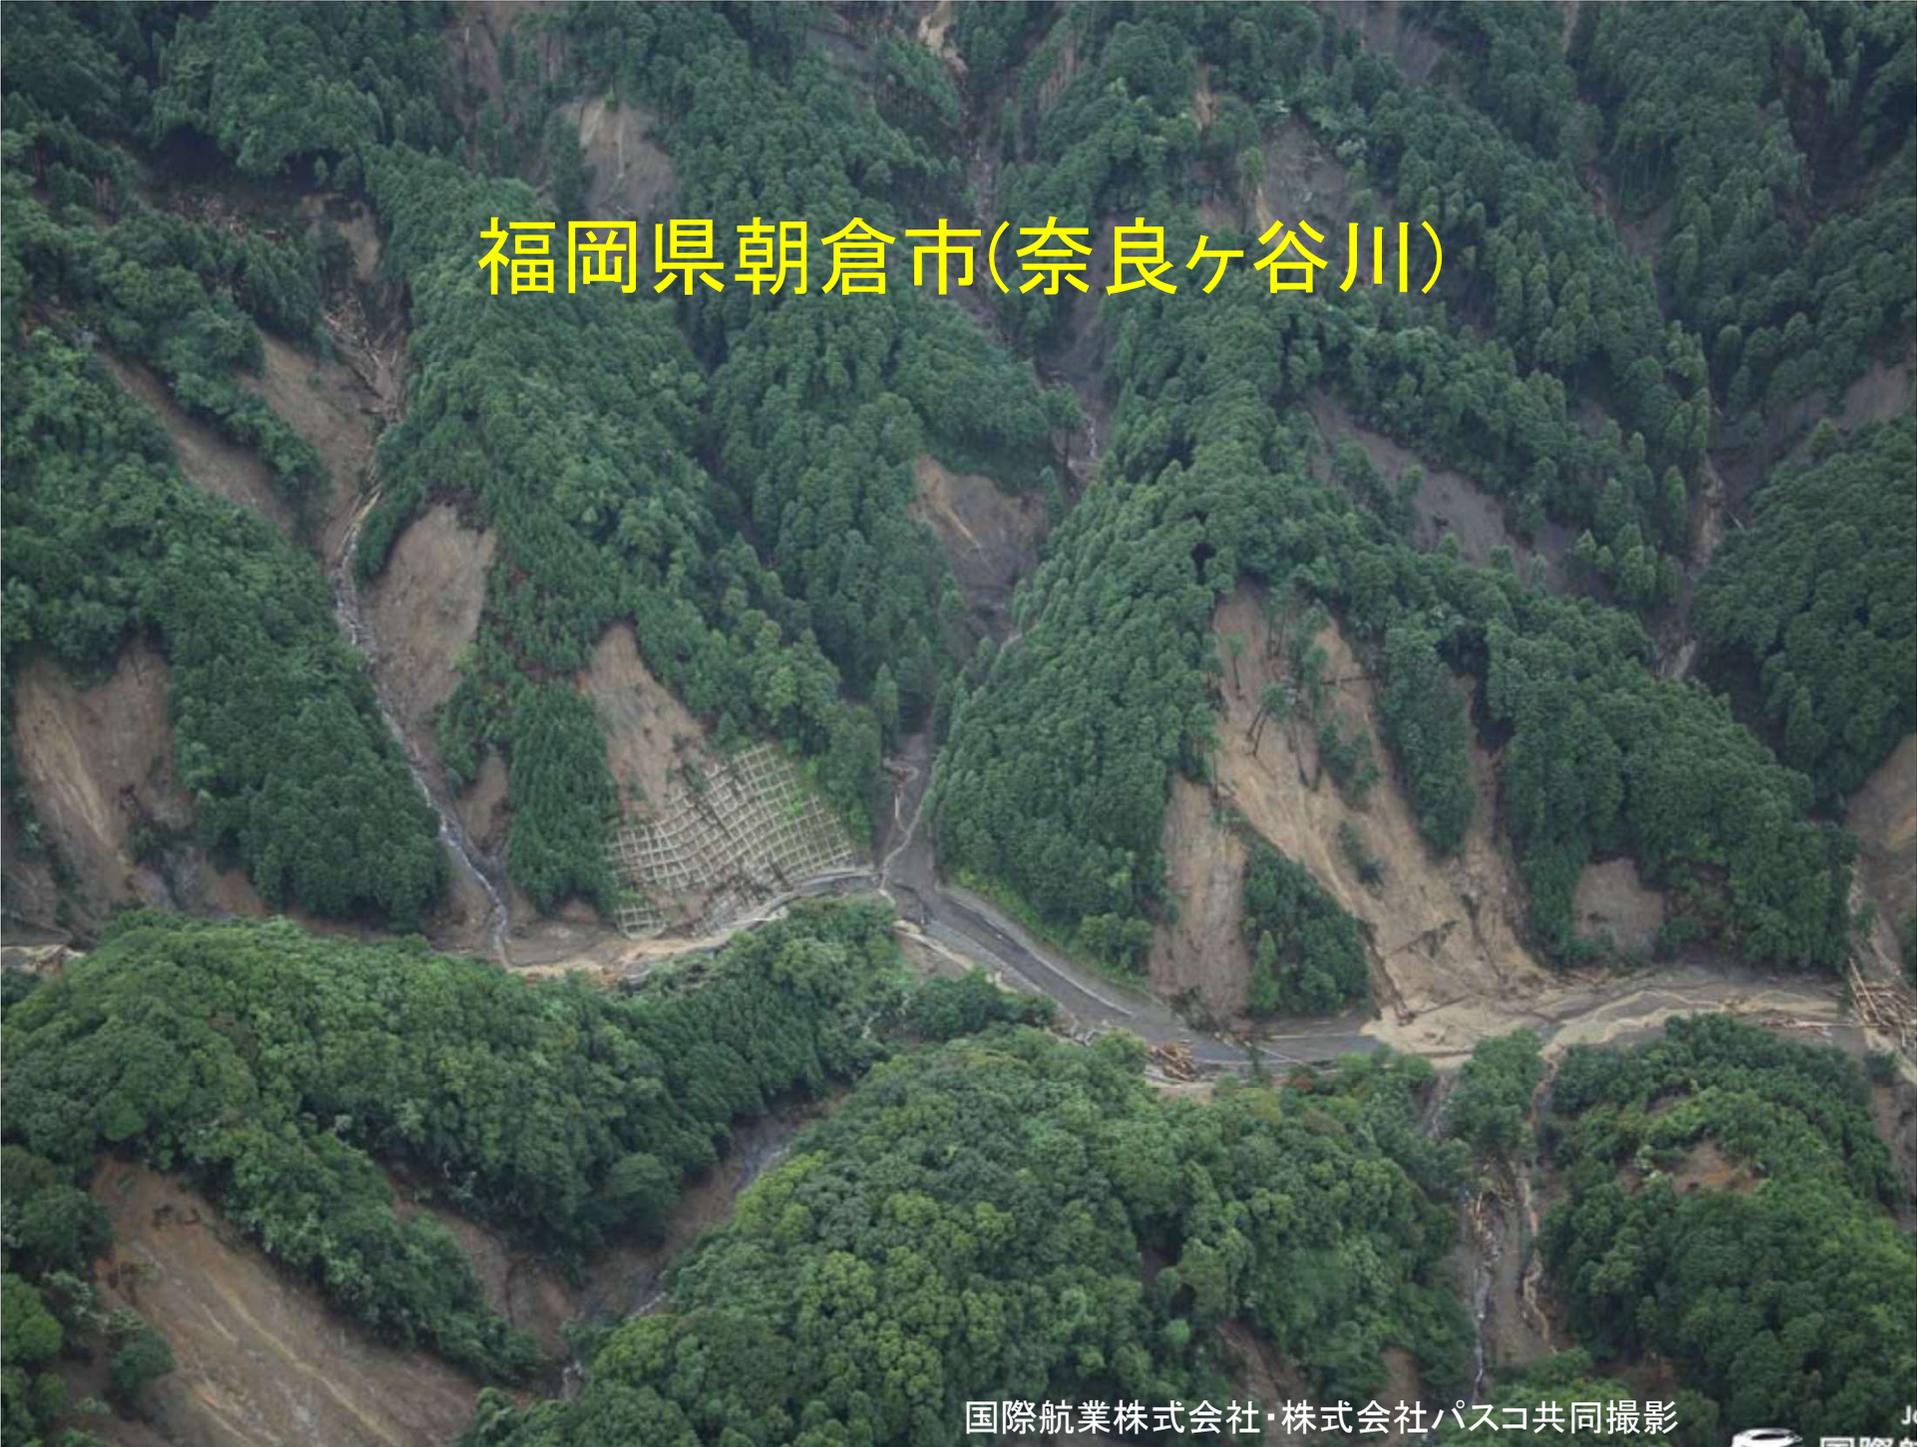
福岡県朝倉市(奈良ヶ谷川)

- 広域的な豪雨
- 上流→同時多発的な斜面災害
→大量な土砂と流木
- 中流→道路災害, 流木災害, **ため池崩壊**
- 下流→河川災害(氾濫, 河川堤防の侵食や崩壊)
- 海→水質汚濁, 土砂堆積→生態系の変化

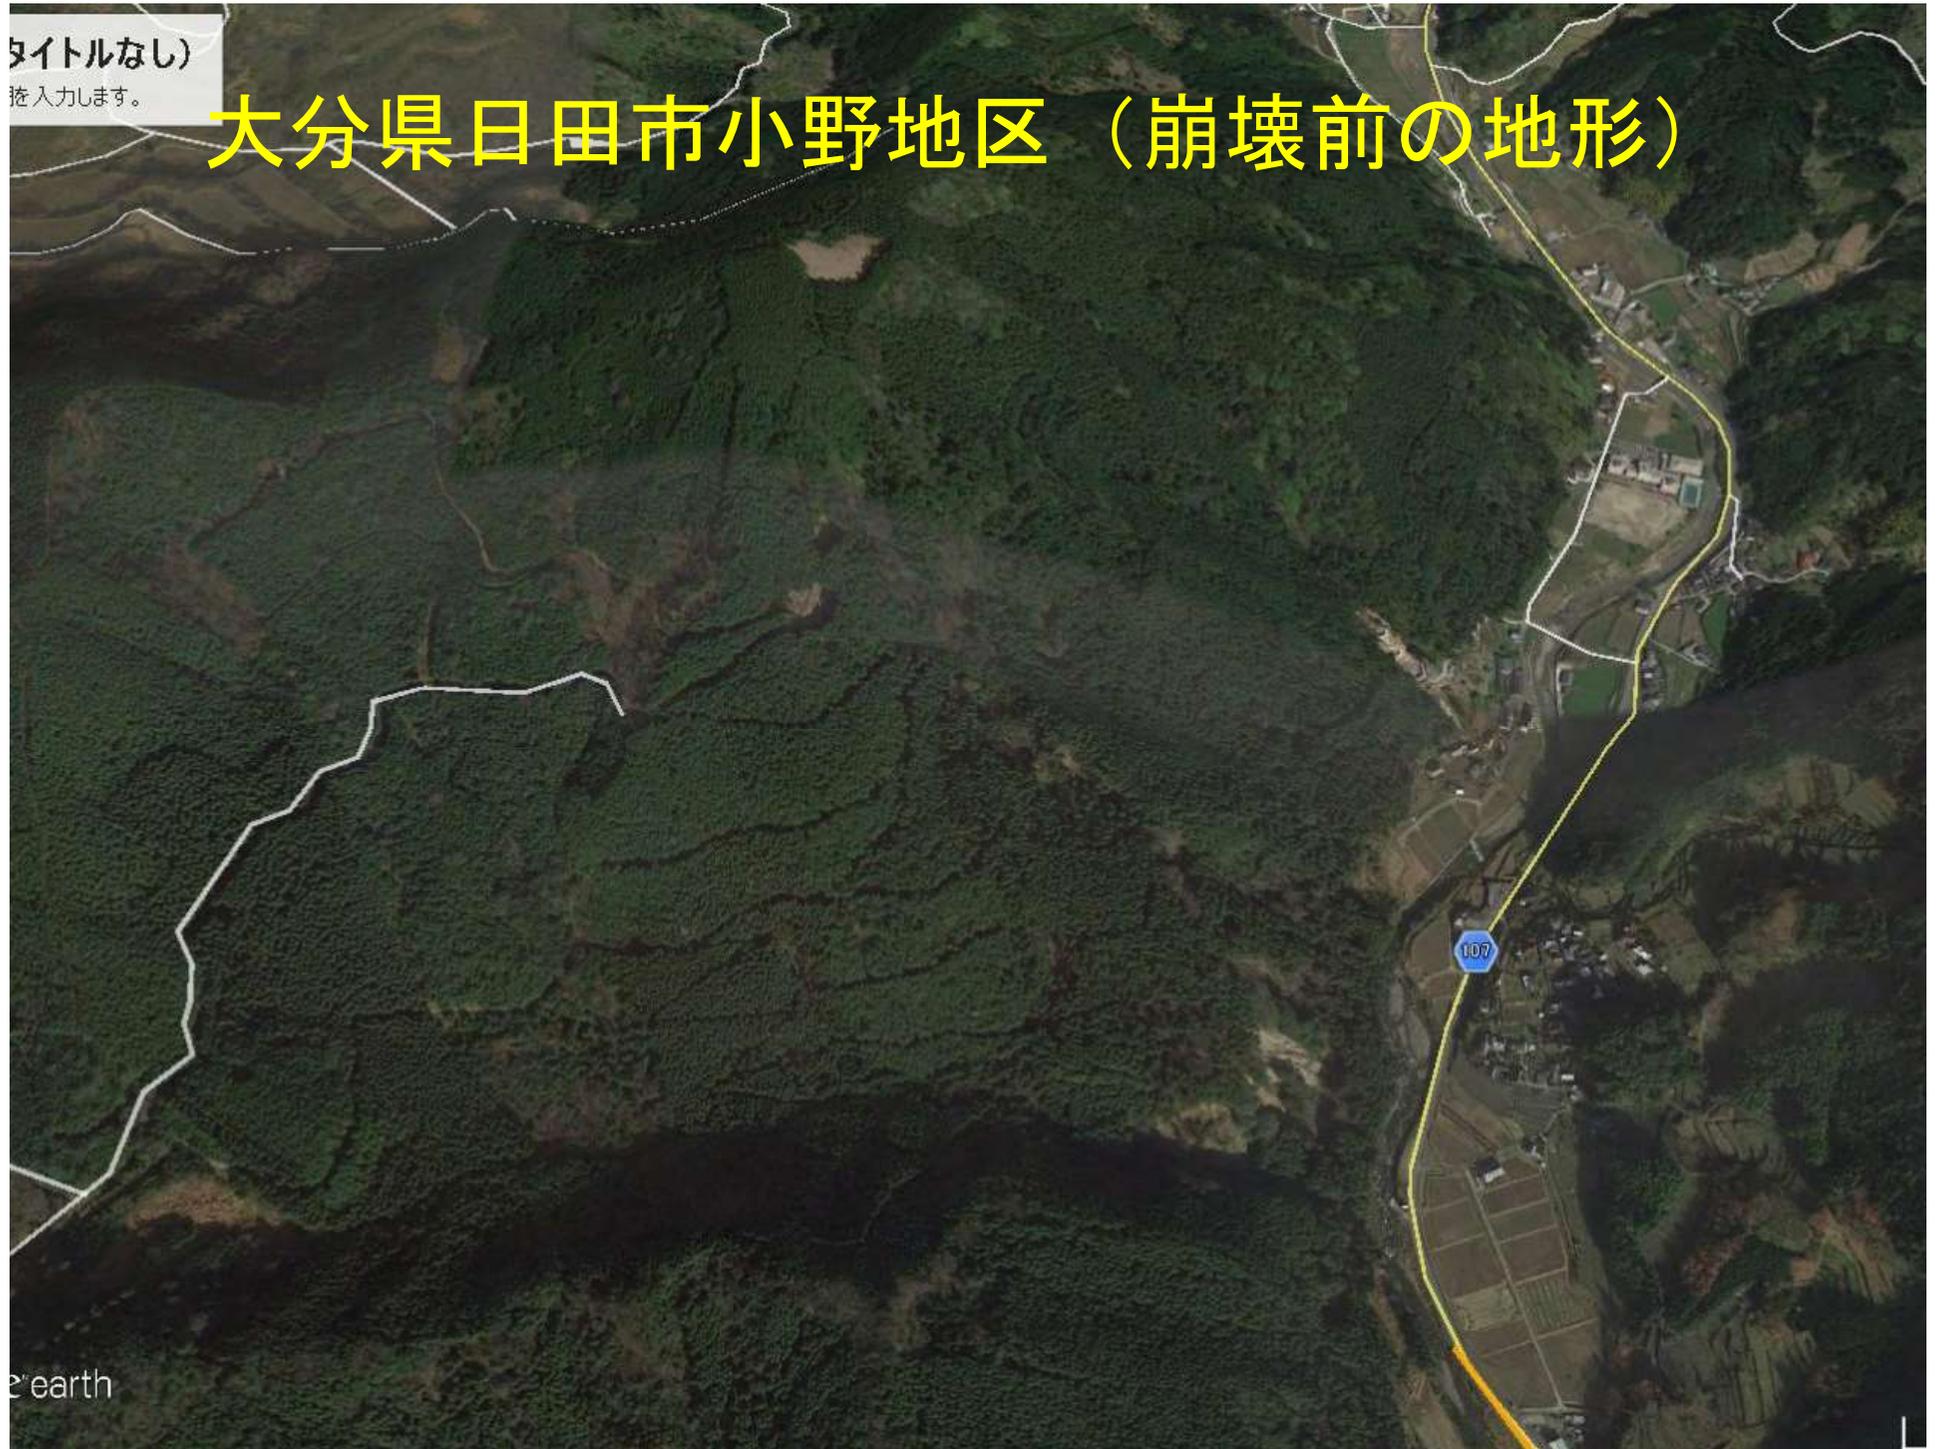
大分県日田市小野地区（崩壊前の地形）

黄: H24崩壊箇所

赤: H29崩壊箇所

約700万年前～170万年前に
噴火した火山の岩石(安山岩
・玄武岩類)

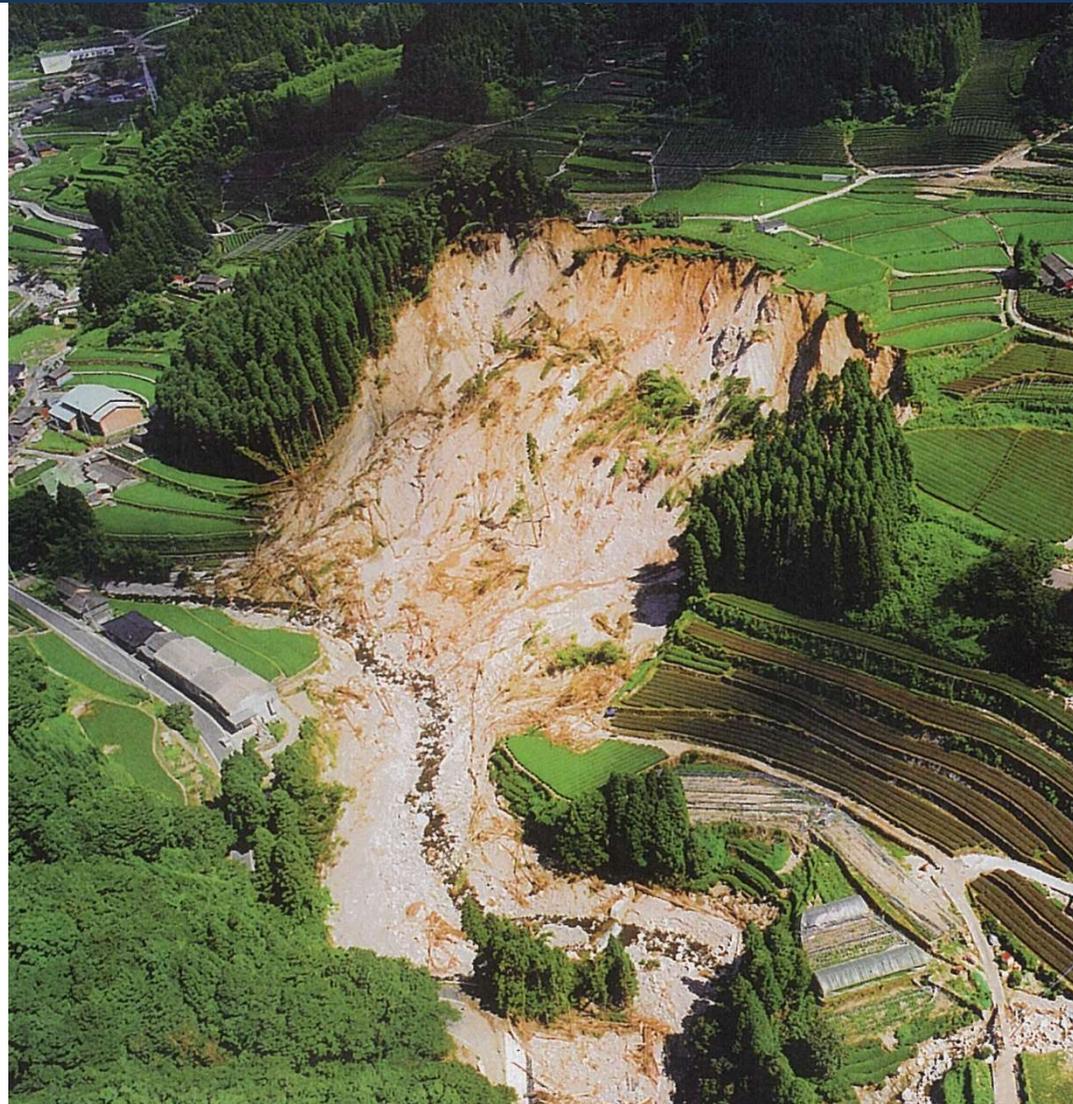
福岡県八女市田代地区 大規模な崩壊と河道の一時閉塞 (2012/7/14)

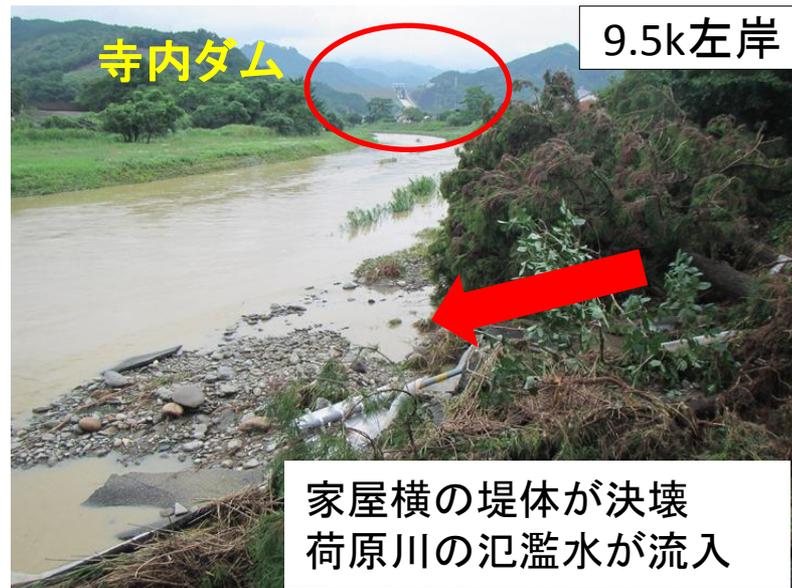
位置図

佐田川の堤防被害(8.5k右岸, 9.5k左岸)

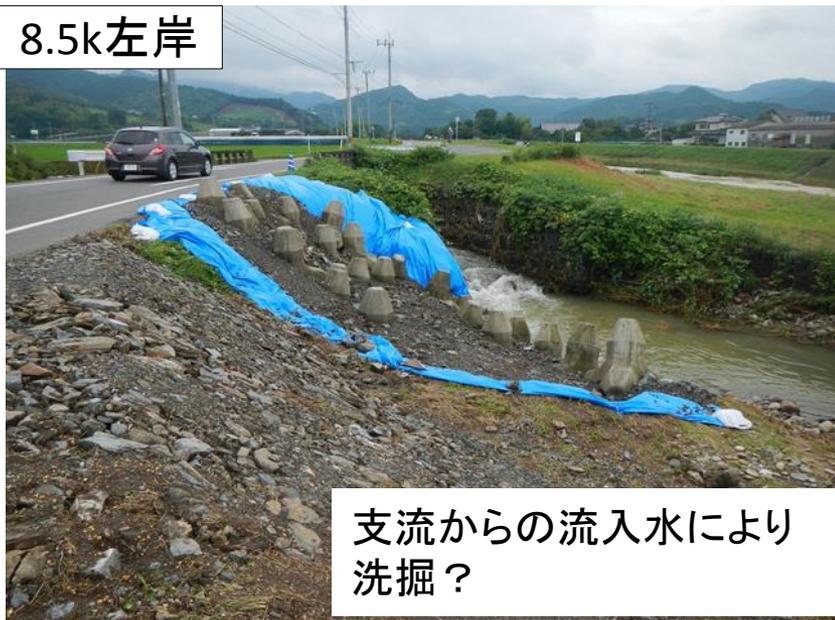
8.5k左岸

支流からの流入水により洗掘？

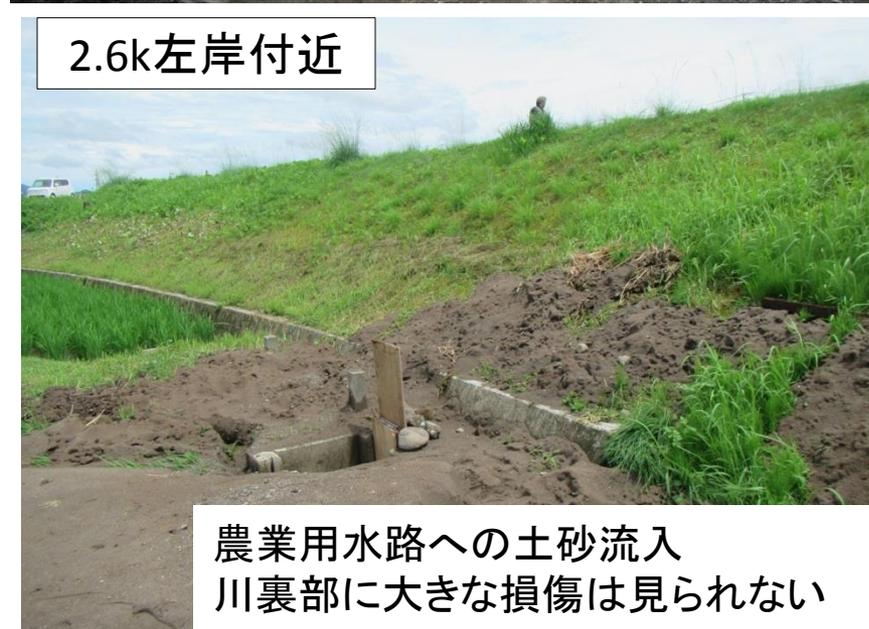
2.6k左岸付近

花月川の堤防被害(1.8k左岸, 2.8k右岸)

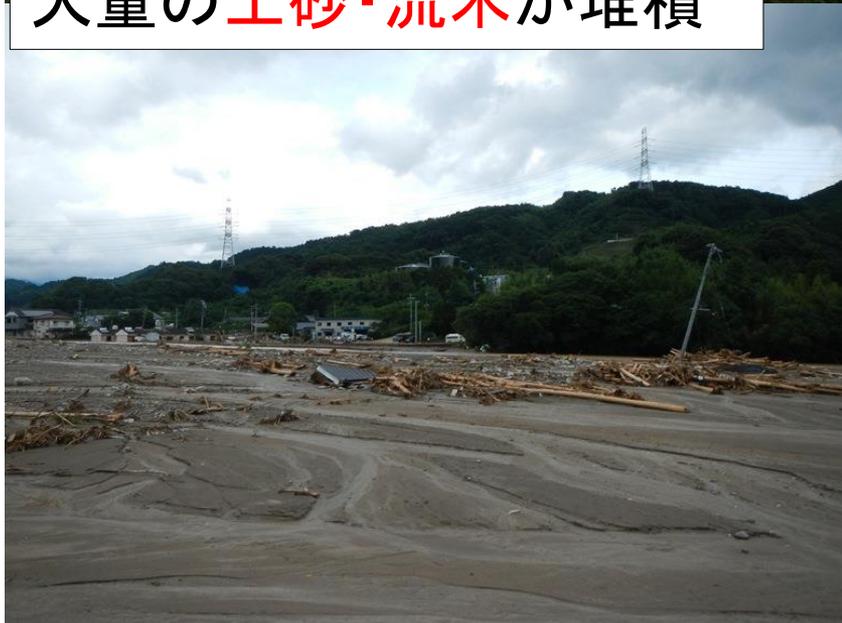
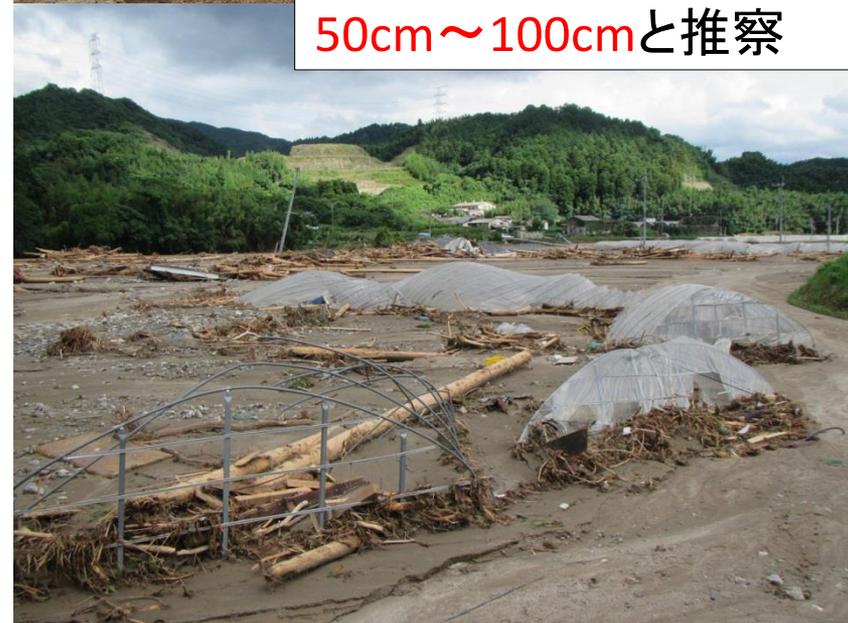
土砂の堆積厚さ：
50cm～100cmと推察

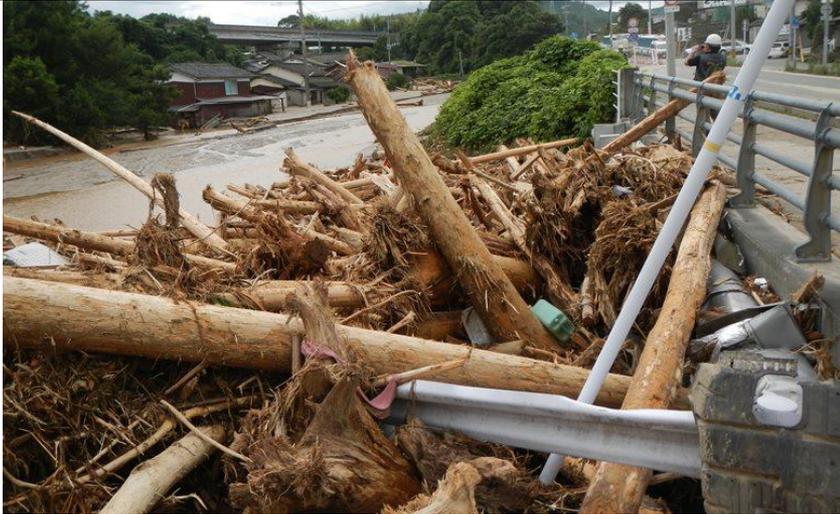
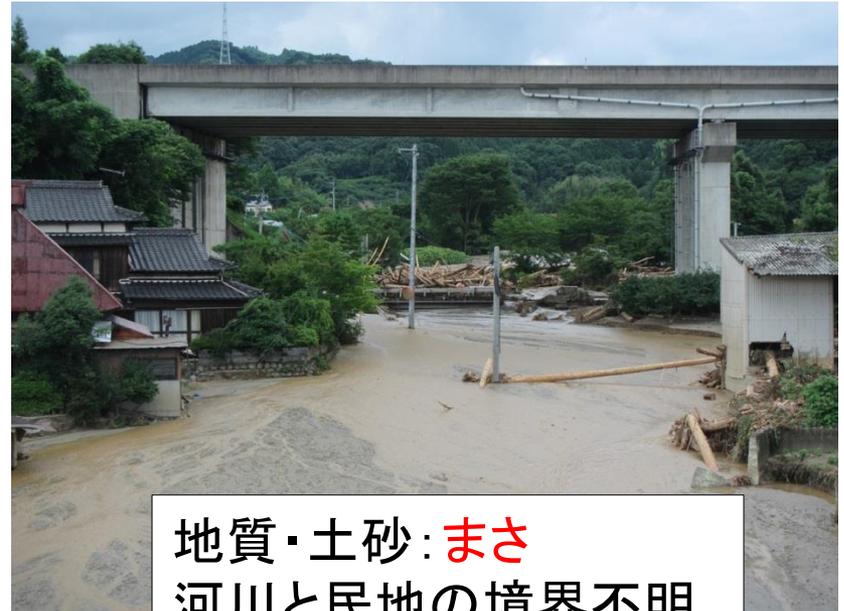
白木谷川下流域での河川被害

まえだ橋: 大量の流木が**集積**

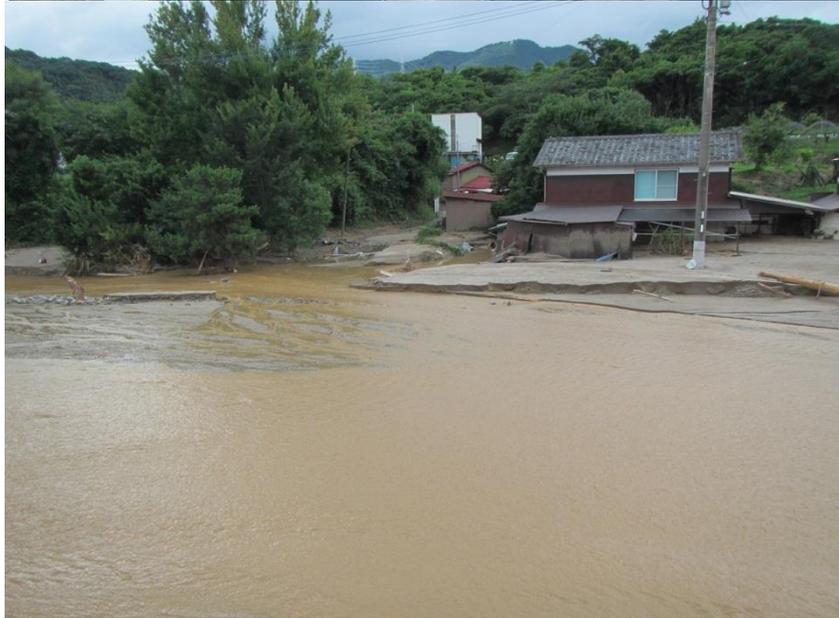
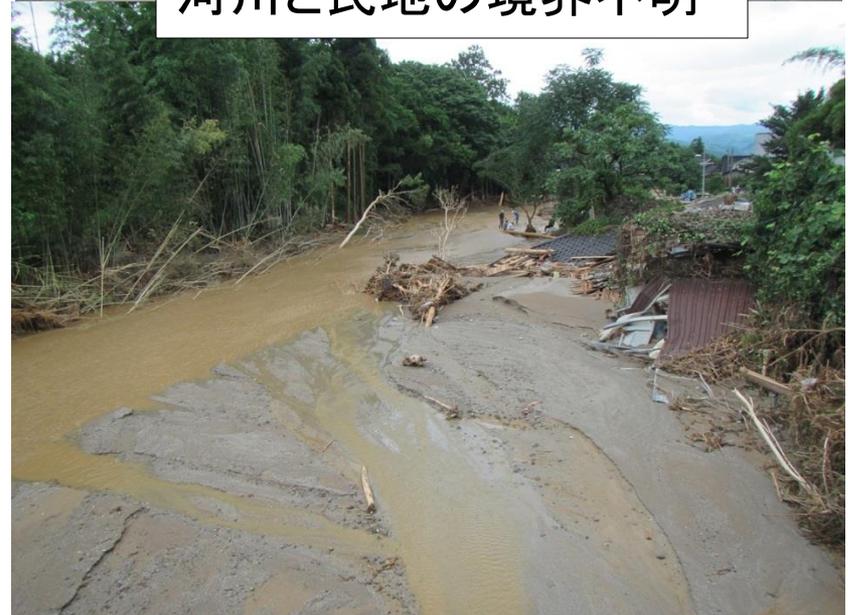
地質・土砂: **まさ**
河川と民地の境界不明

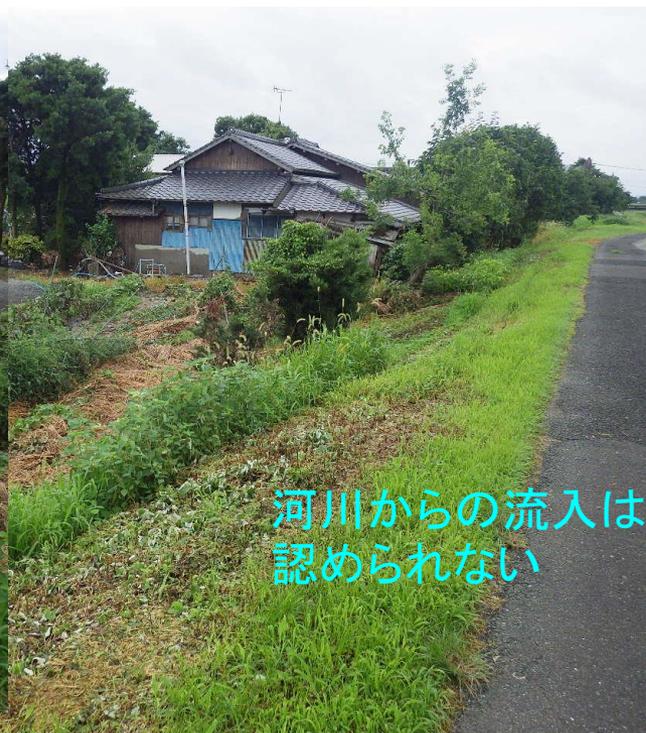
元の敷地境界フェンス

太陽光発電所敷地の雨水と盛土材が、隣接家屋敷地に流れ込んでいた。今後の豪雨や他の地域においても、同様な被害の発生が危惧される。

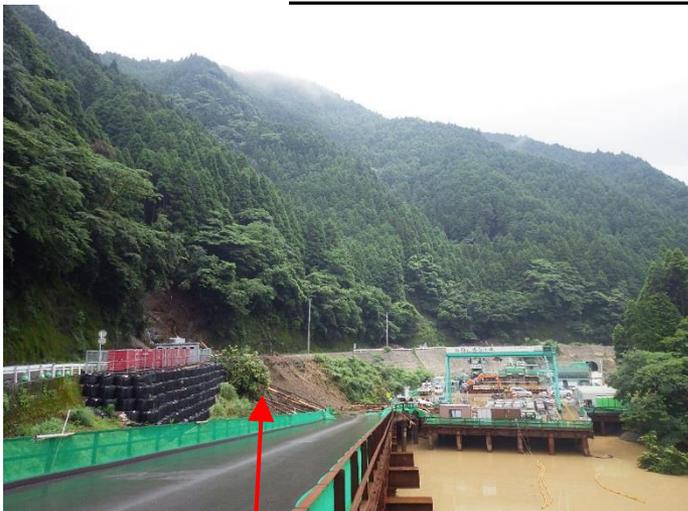
小石原川ダム建設現場へ向かう国道500号の被害

斜面の崩壊土砂・倒木が道路を塞ぎ、更に仮設プラントを巻き込んだ。
 路線では谷筋の崩壊が多い。

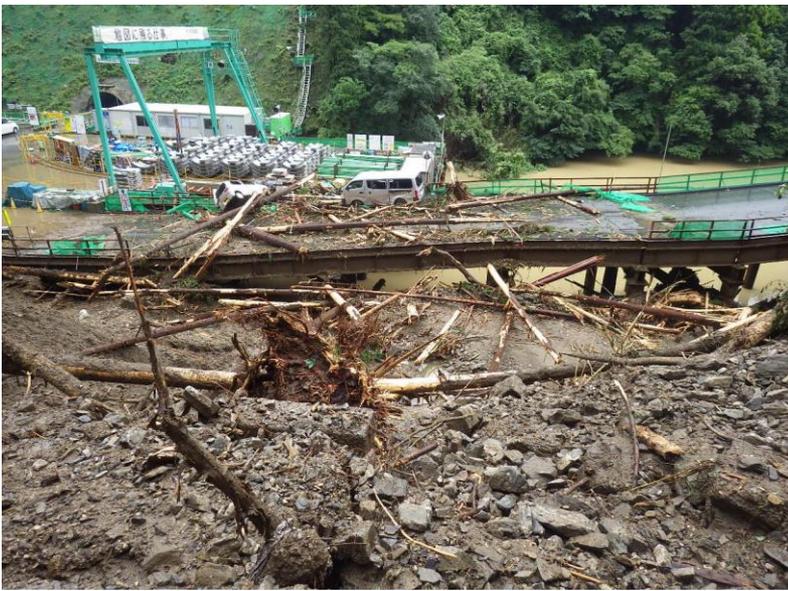
崩土・倒木が仮設プラントまで流れ込む

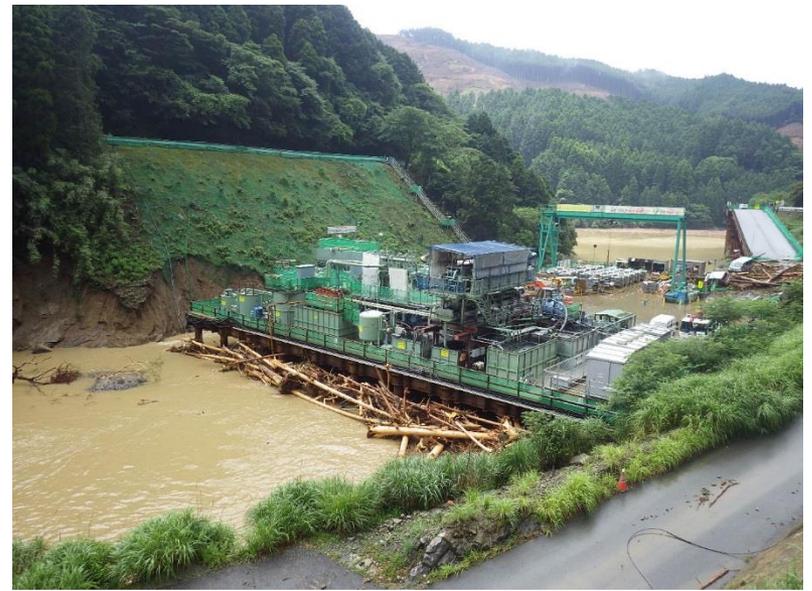
上流側の流木、対岸ののり面崩壊

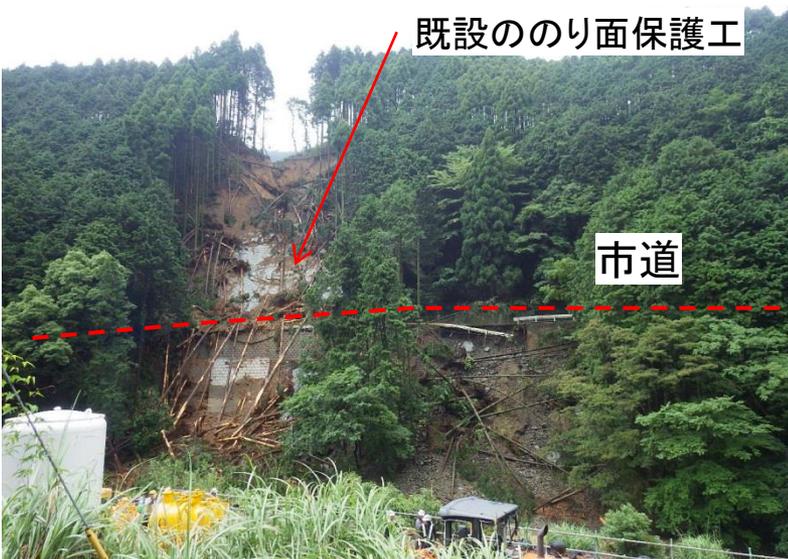
のり面保護工の上部斜面が崩壊し、市道を寸断した。

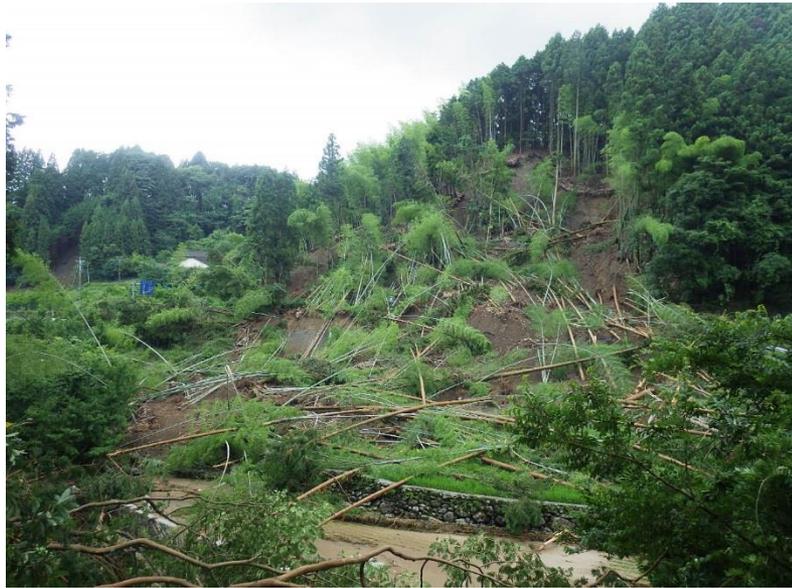
①幅100m程度の表層崩壊で国道寸断

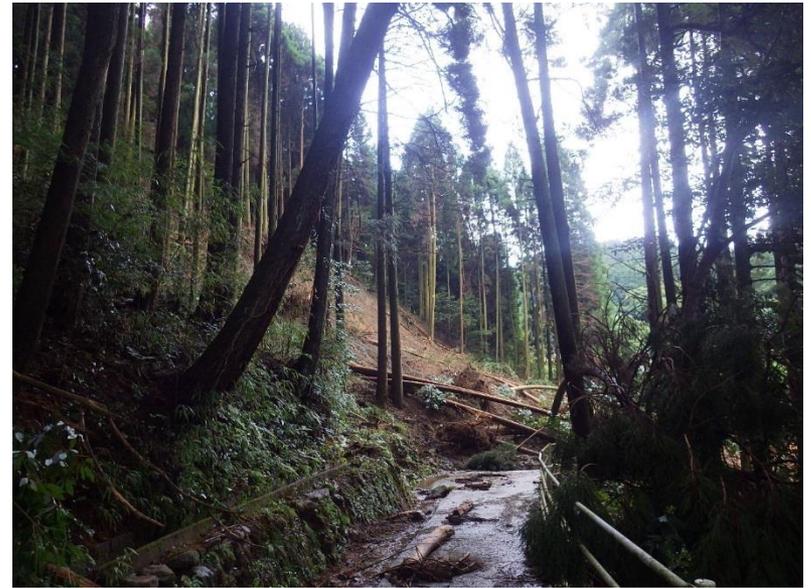
①の対岸を通る町道も斜面崩壊で寸断

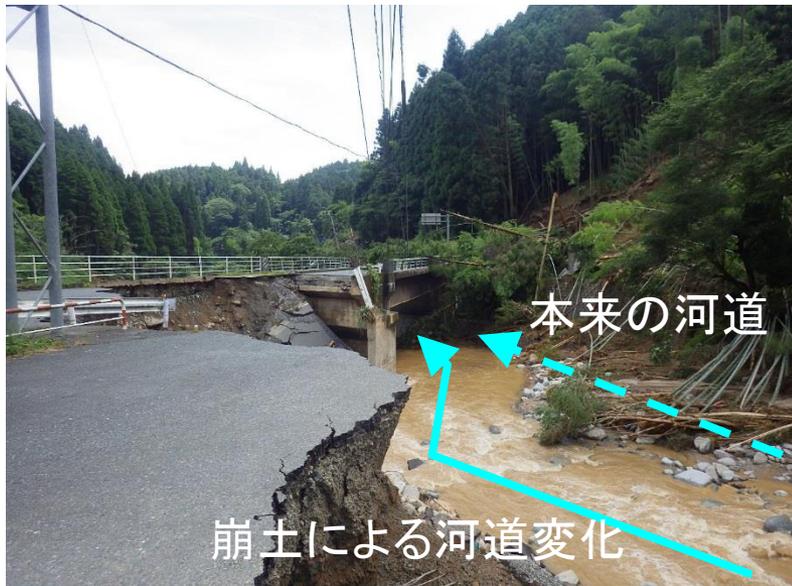
②河道が改変し、橋台背面を直撃

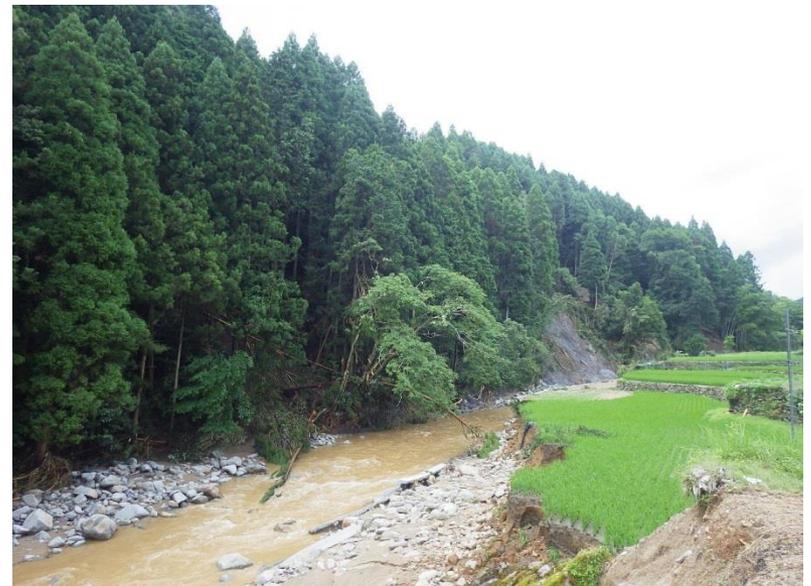
橋梁の上流側でも斜面崩壊が発生していた
