河川堤防の被害と復旧概要

<常呂川，札内川，釧路川>

北見工業大学

川尻峻三，川口貴之，山下聡

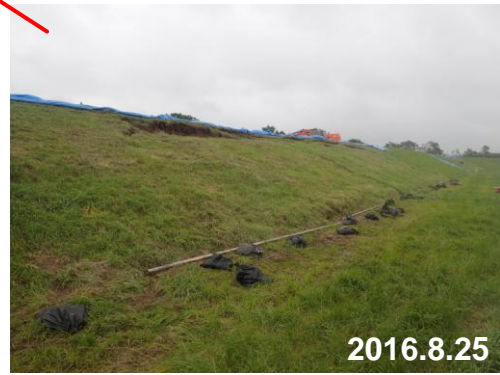
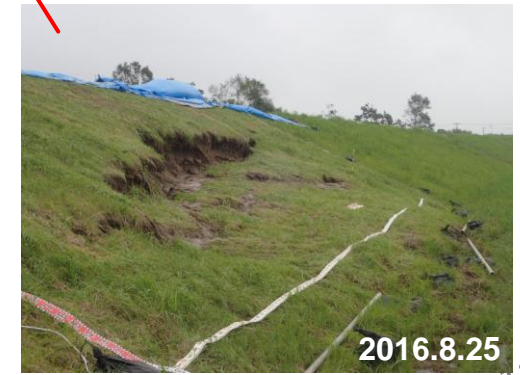
ブルーシート
(2016年8月変状箇所)

- : 地点① (変状箇所)
- : 地点② (健全箇所)

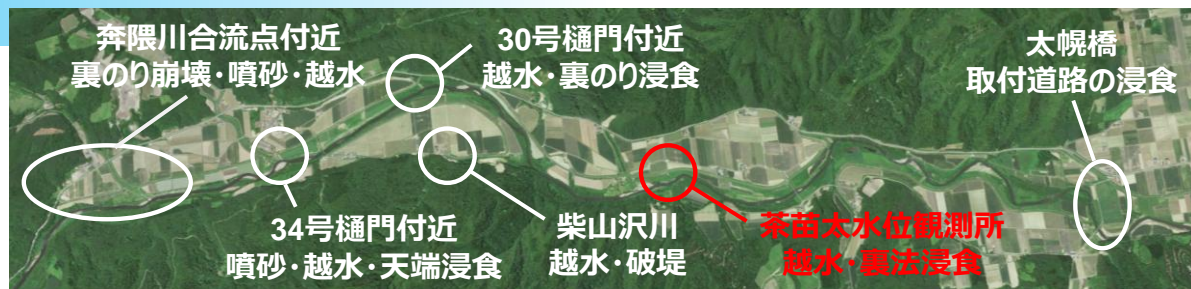
破堤・越流被害

埋め戻し箇所など、
相対的な弱部で侵食崩壊

コンクリート基礎等、
構造物境界で侵食崩壊

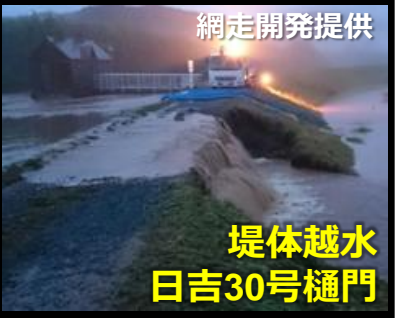
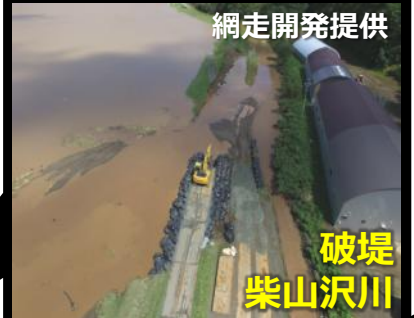
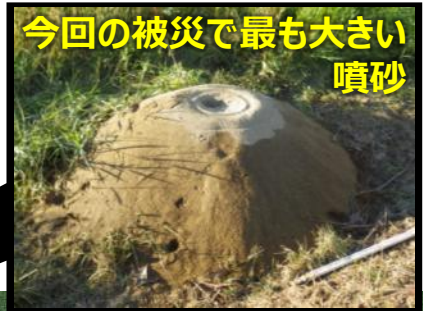
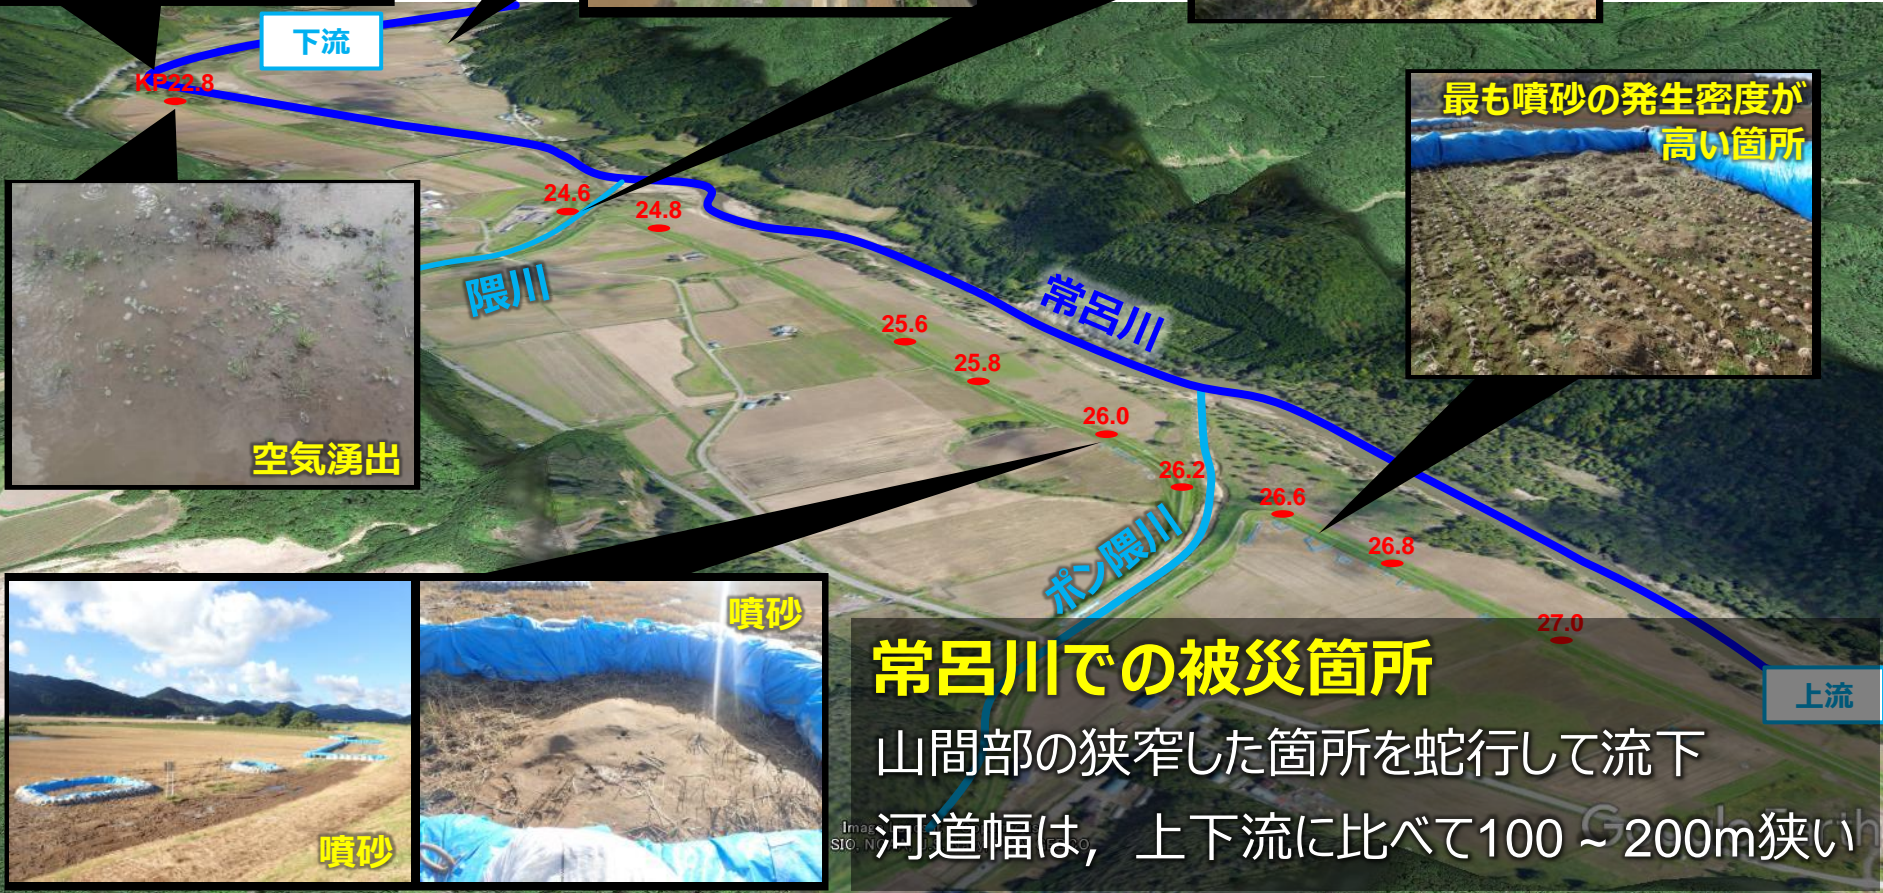
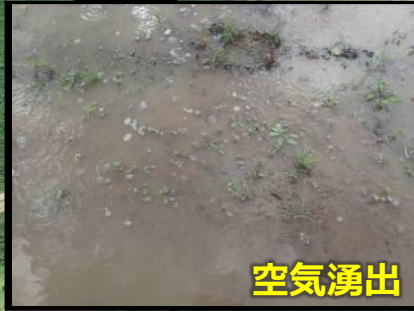
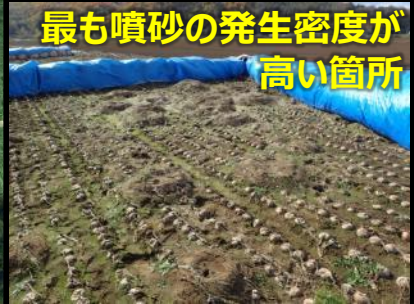
北見市常呂町日吉・福山地区での被災状況

常呂川での被災箇所
山間部の狭窄した箇所を蛇行して流下
河道幅は、上下流に比べて100～200m狭い

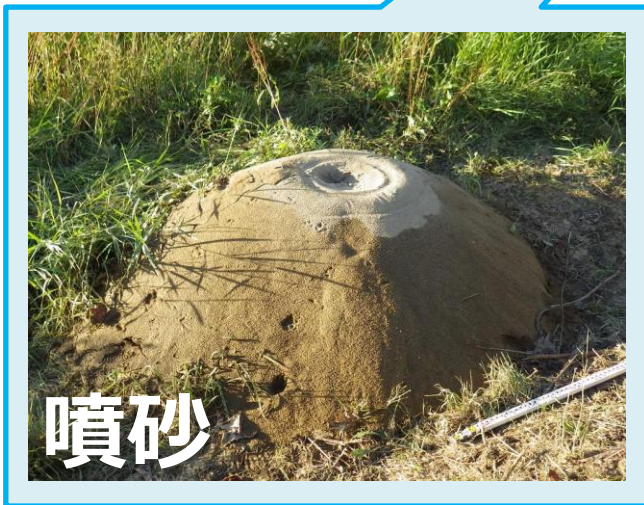
空気湧出・噴砂は破堤の兆候！？

噴砂の供給源は??

KP24.6
噴砂規模：大裏のり尻近傍

- 矢部川の事例と類似
- 堤体基礎地盤が脆弱化している可能性がある

**砂質土層が
連通**

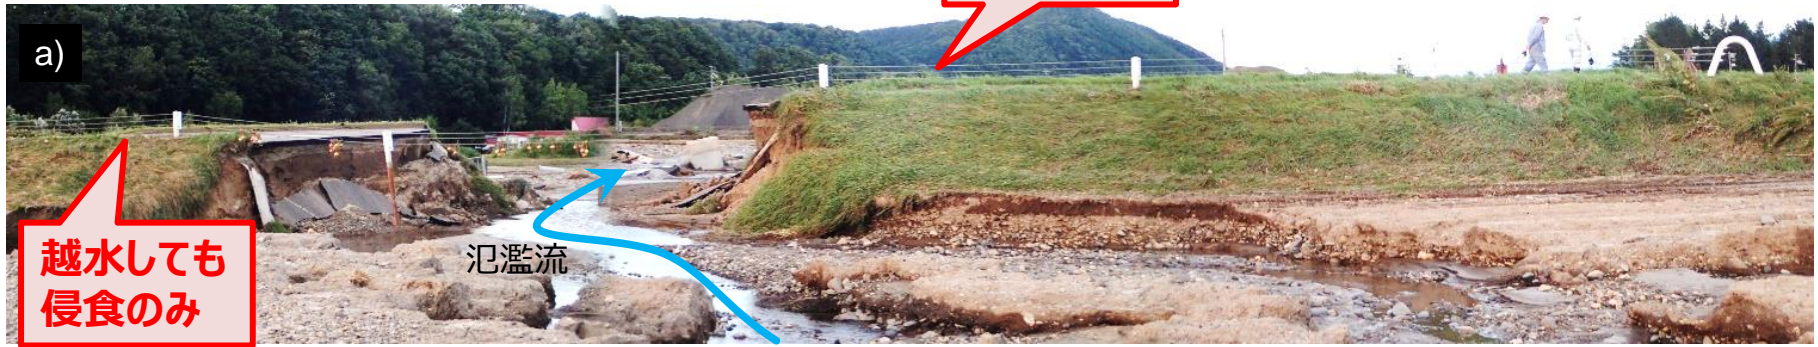
道路盛土の越水破堤

越水しても
侵食のみ
