平成29年7月九州北部豪雨地盤災害

斜面崩壊G

(社)地盤工学会 平成27年7月九州北部豪雨地盤災害 調査団
笠間清伸(九州大学)

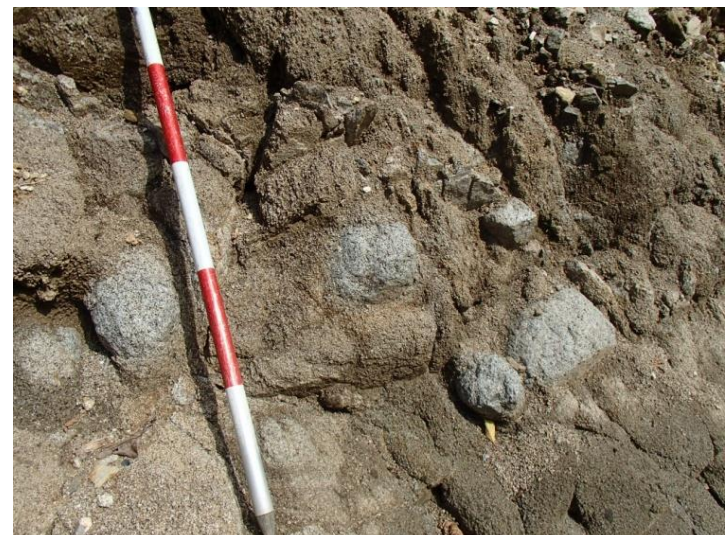
玉葱状に風化する花崗閃緑岩(北川)

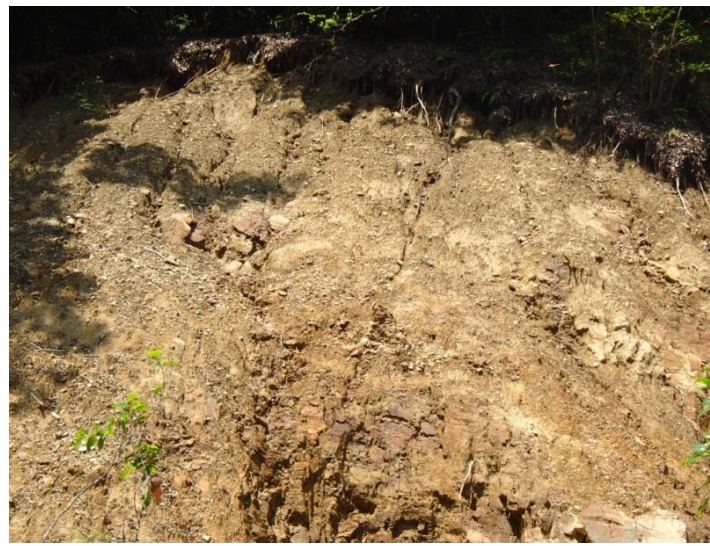
著しく風化が進んだ泥質片岩(奈良ヶ谷川)

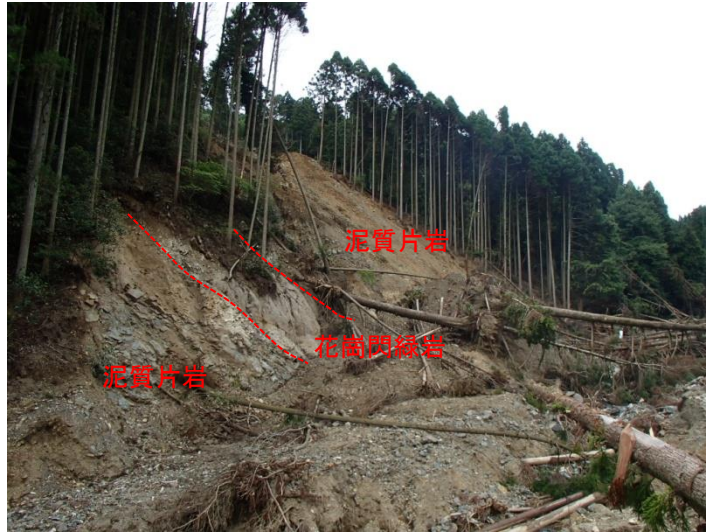
泥質片岩に貫入した花崗閃緑岩(乙石川)

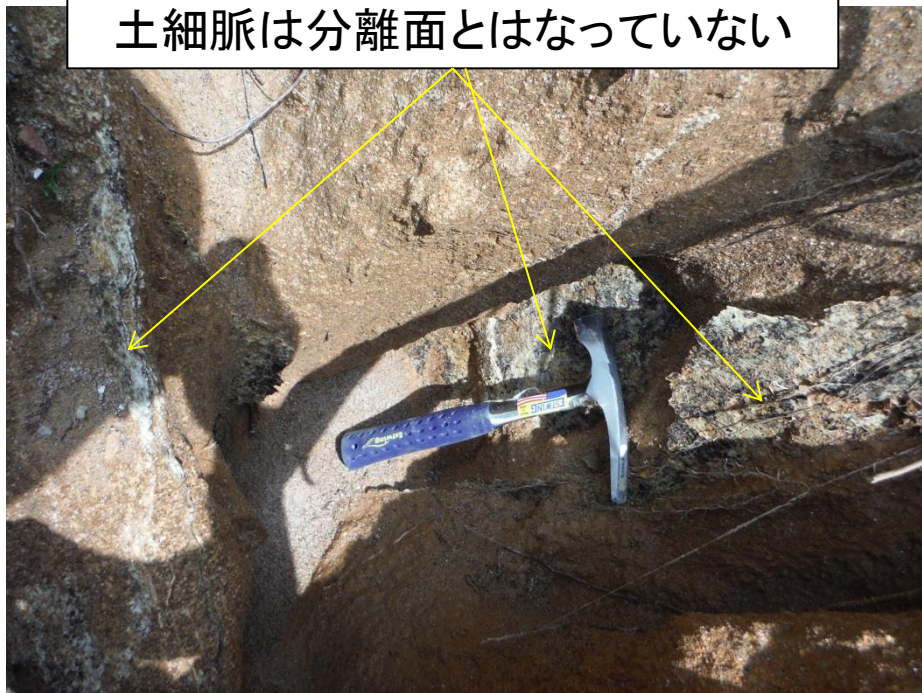
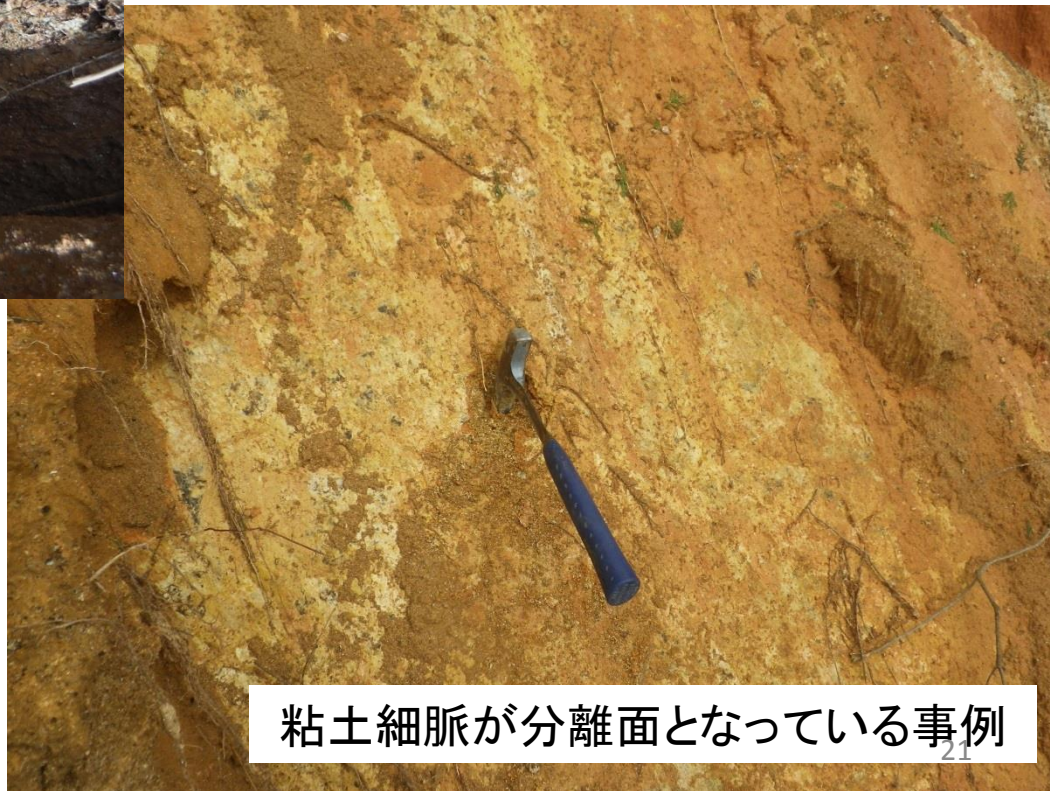
花崗岩分布域の一部で、粘土細脈を分離面とする崩壊が見られた。

粘土細脈:この写真の事例では、粘土細脈は分離面とはなっていない

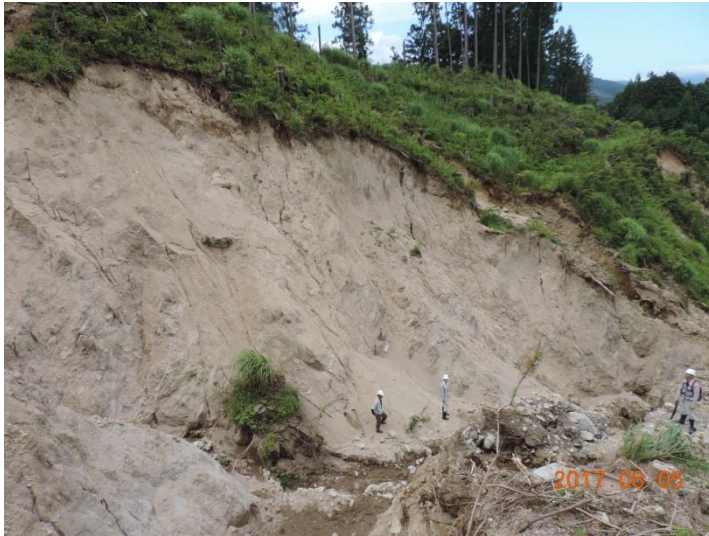
斜面全体がまさ土化した強風化部

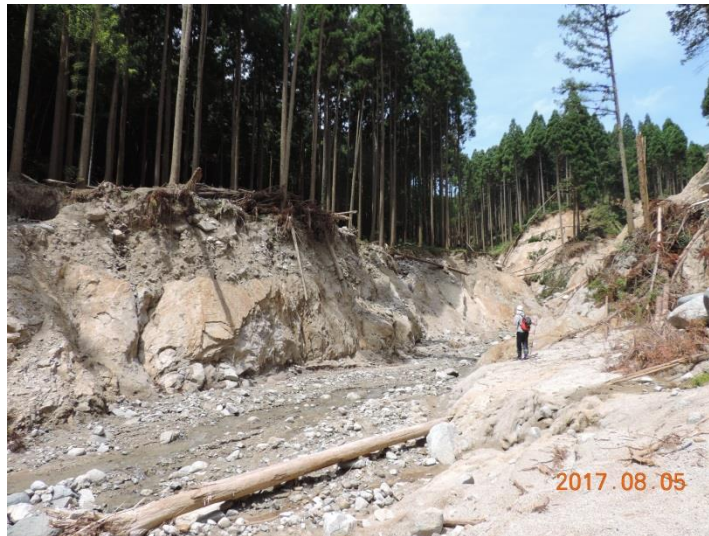
河床で削剝された塊状の弱風化部

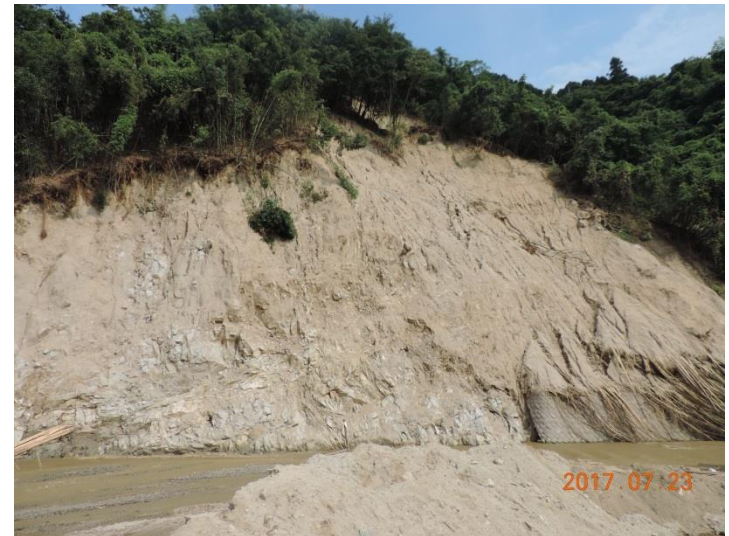
河床付近の弱風化部から強風化部へ

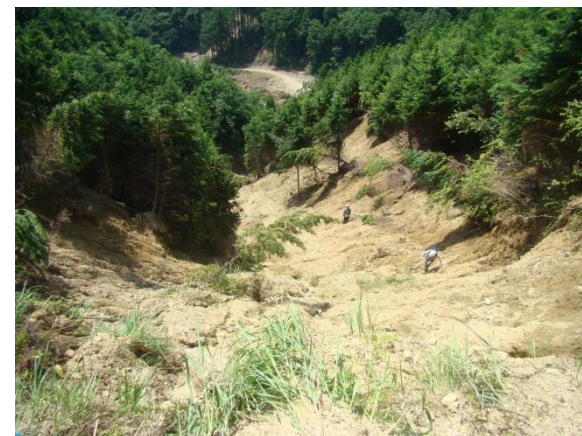
浅く幅広い範囲で表層崩壊

表層土と立木を押し流す

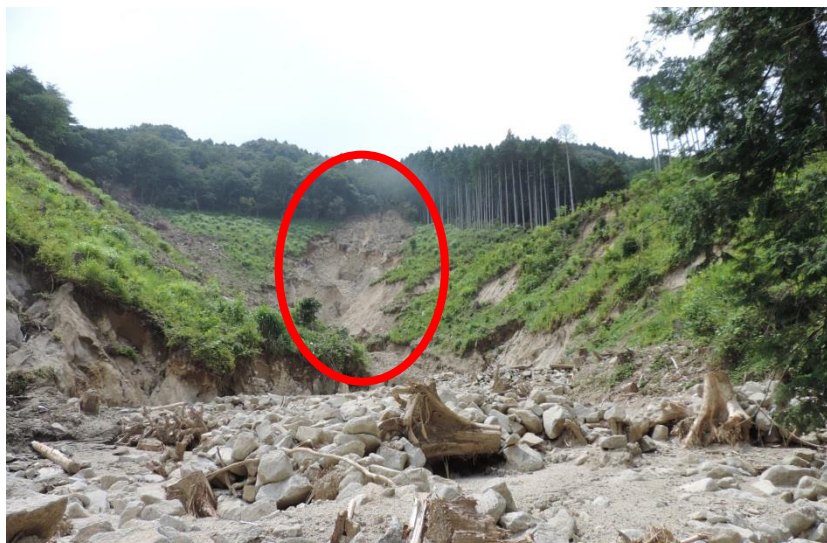
白木谷川源頭部の侵食・崩壊

堆積した岩塊は安山岩 伐採地で発生
