「福岡県西方沖地震」調査報告会

2005年4月21日

地盤工学会調査委員会

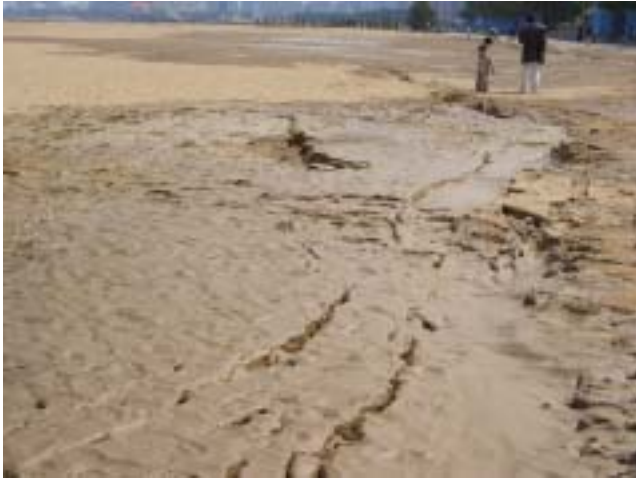
愛宕浜海岸

噴砂跡の様子

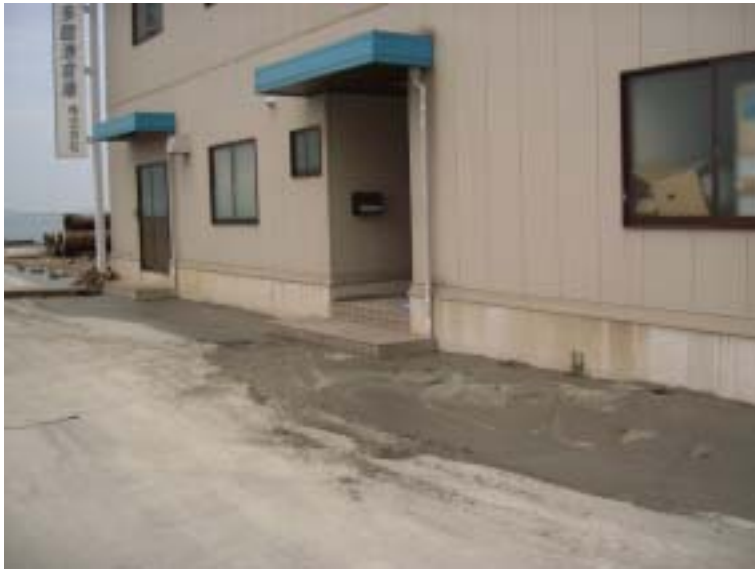
噴砂・・・ダークグレイ, 大きい貝殻

噴砂跡の様子

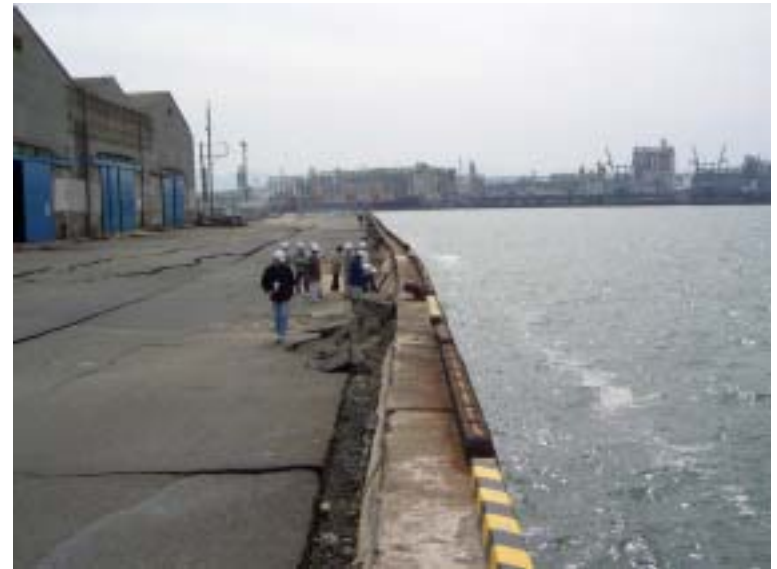
7号岸壁(-5.5m)(L型ブロック式)
最大で1m程度はらみだし
エプロン部で1.2m程度沈下

L型ブロック式岸壁のはらみだし

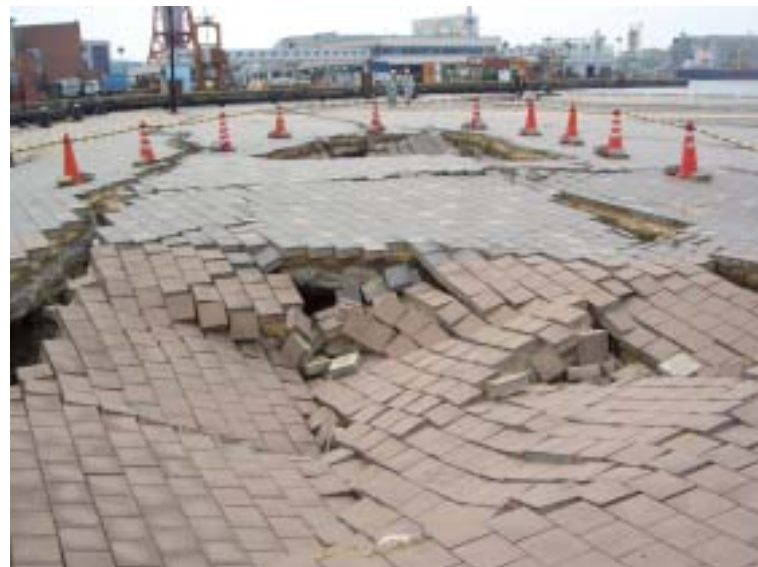
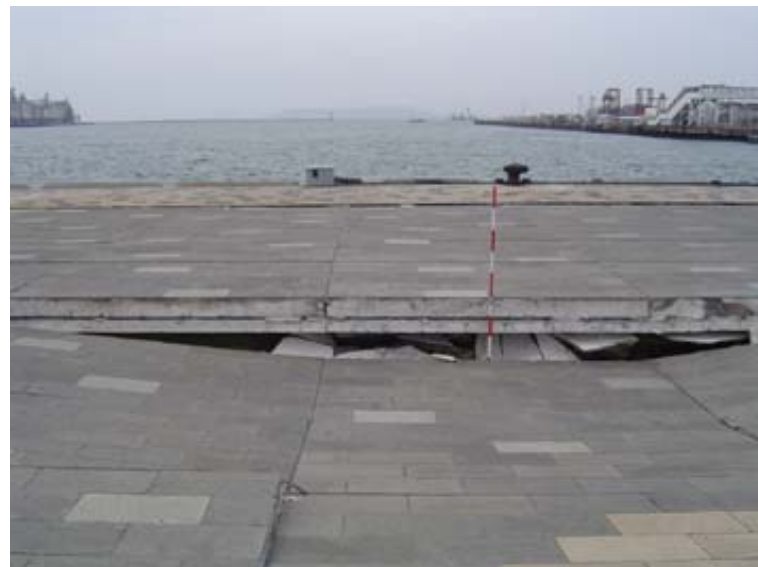
岸壁(-4m)のはらみだし(20cm程度)
突堤内に多数の陥没

陥没の状況

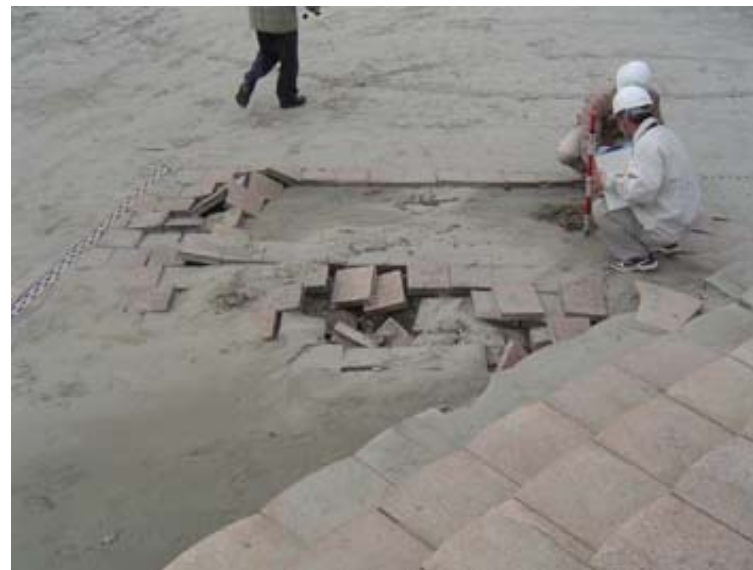
噴砂・・・細砂，緑灰色，貝殻なし

噴砂跡の様子

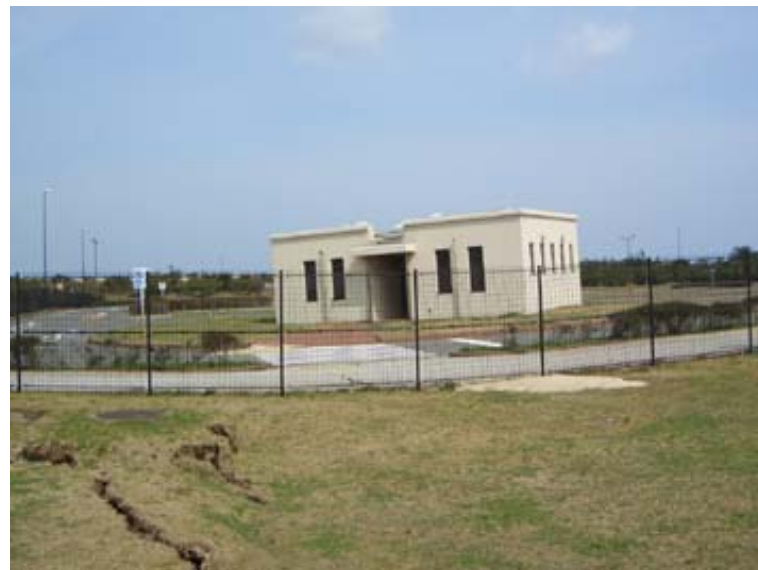
液状化によるトイレの不同沈下

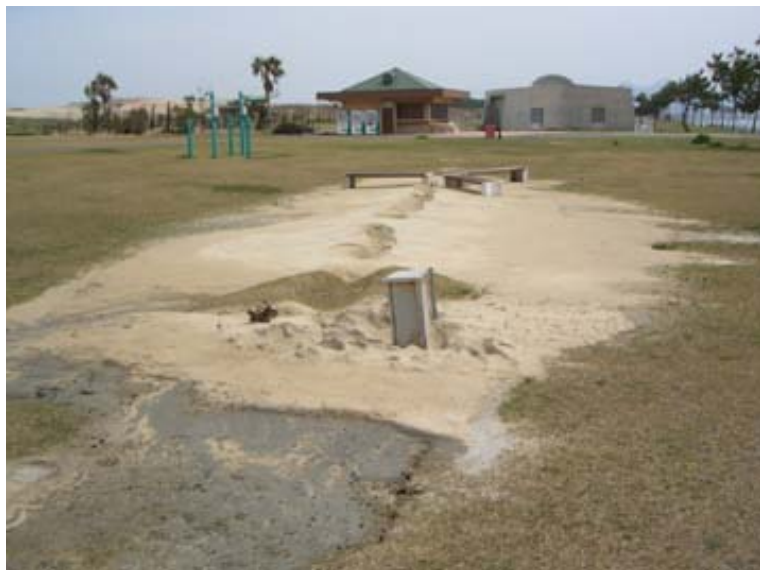
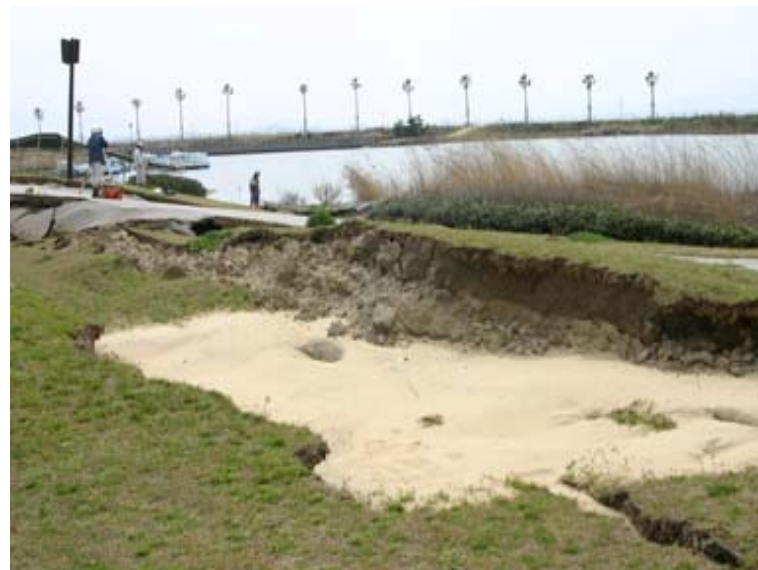
噴砂・・・海浜砂, ベージュ

噴砂跡の様子

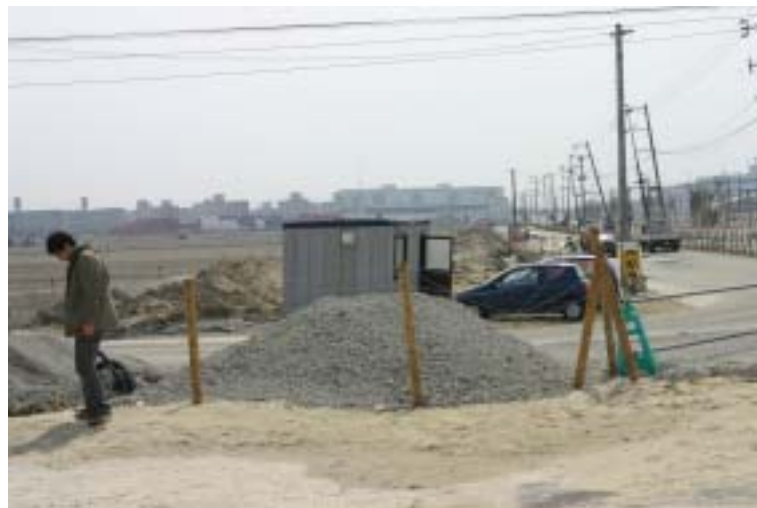
噴砂跡の様子

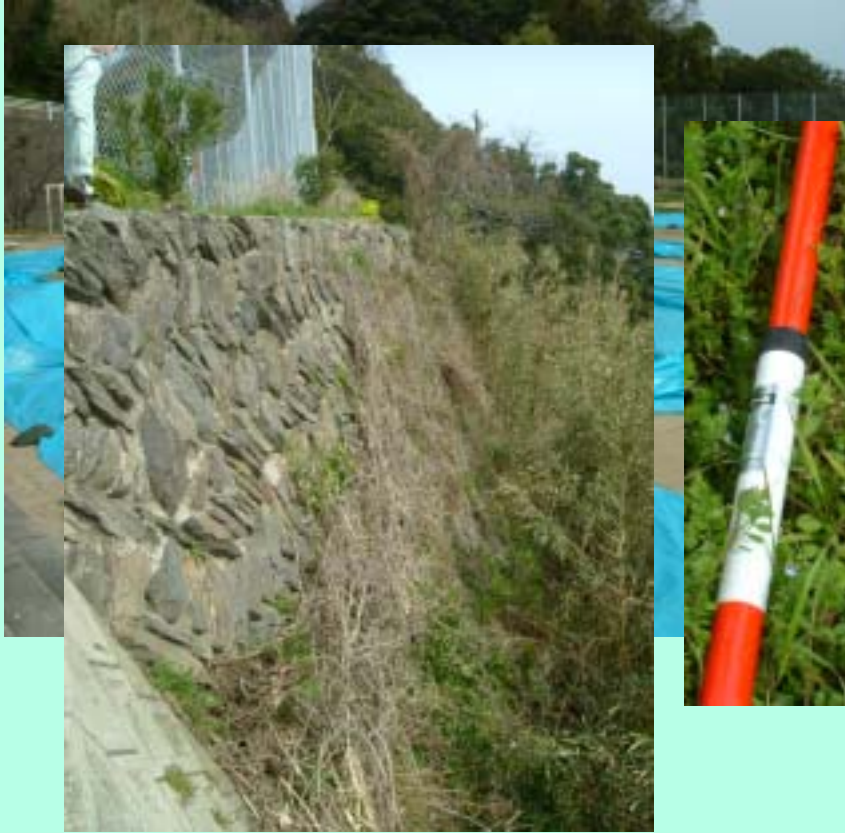
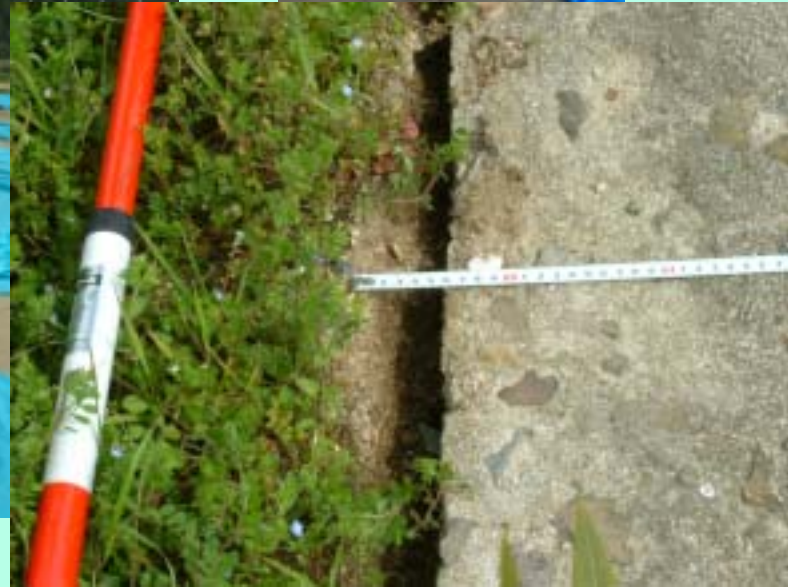
小学校グランド変状写真

小・中学校グラウンドに発生したクラックの要因究明
(現地調査および簡易貫入試験)

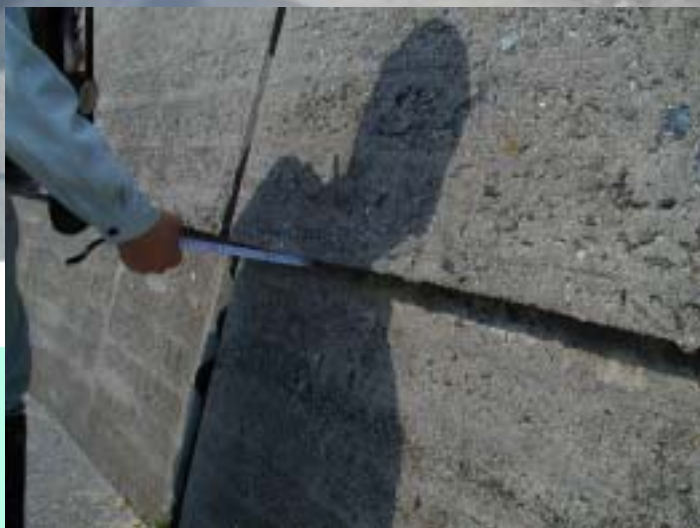
Aブロック

4cm程度押し出し
