# 2009年4月イタリア・ラクイラ地震 による被害報告の概要

平成 21 年 7 月  
(社) 土木学会、(社) 地盤工学会、  
(社) 日本建築学会、日本地震工学会

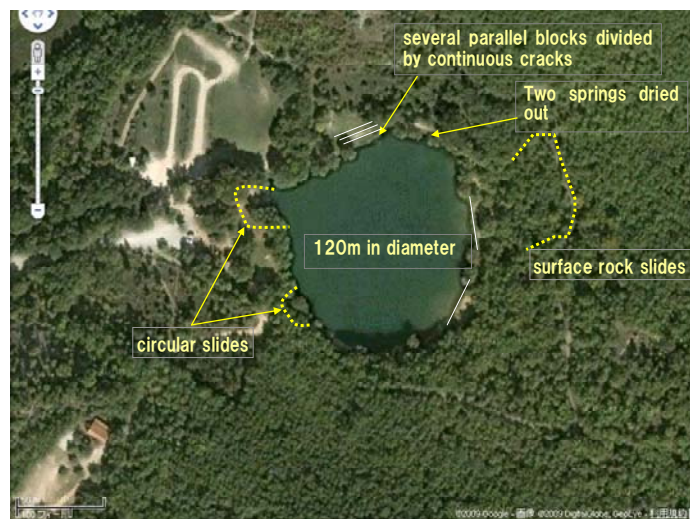
写真-3 Sinizzo 湖周辺に生じた地盤流動 (Google map に加筆)

直径約 120m の Sinizzo 湖周辺では、写真-3、写真-4 に示すように地盤が側方流動した。特に、湖の北側では数多くの土塊が池側に流動しており、池に最も近い土塊は湖に流出して水没している。この部分の地盤は、盛土であったと想像される。北東に位置する 2 つの名前が付けられているきれいな泉は枯れていたが、その北側に新たに活発な泉が形成されていた。このことから、背面斜面から豊富な伏流水が供給され、また地下水もかなり高いことがわかる。地震動により表土層内の水圧が上昇したことが考えられる。また、地盤の変位により地下水流の経路が変わったことがわかる。南側の護岸は、明瞭な滑落崖を示しながらすべり土塊が池中に滑動している。

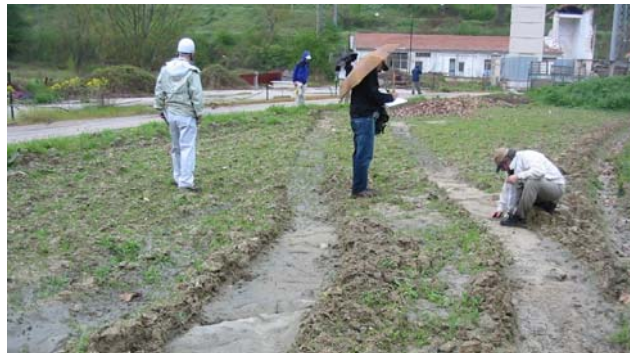
写真-8 Martini 地区における液状化

沖積低地が Aterno 川沿いに広がっているが、液状化の痕跡はあまり見られなかった。しかし、Martini 地区と呼ばれる旧ラクイラ市街の南端に位置する Aterno 川沿い地区では、写真-8 に示すように、河川近くの畑と駐車場において、噴砂が見られた。噴砂厚さは最大 100mm 程度と大規模なものではないため、液状化による周辺地盤た構造物への影響は生じていない。

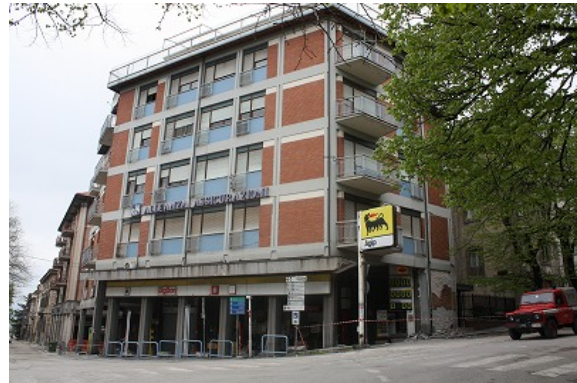
写真-50 不整形な平面をもつホテル  
被害大(8)

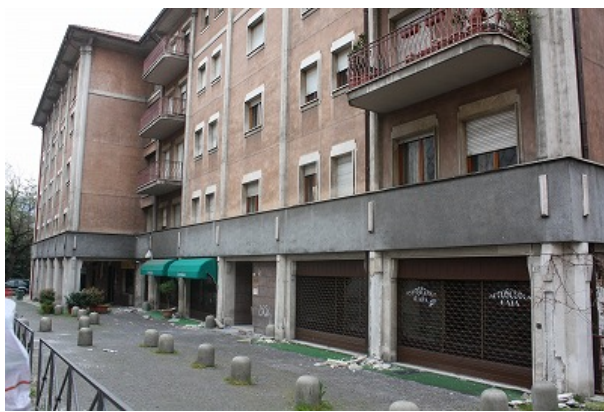
写真-53 EXPJで繋がるホテル 損傷小(9, 10)

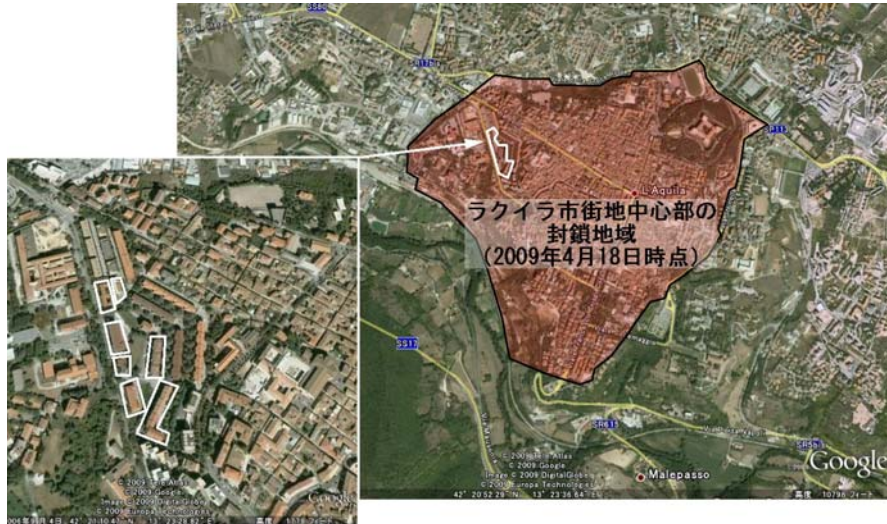
図-11 調査建物

ラクイラ市において倒壊した RC 建物が見られ、被害が比較的顕著であった 9 月 20 日通りの建物群（図-11）を対象に被害調査を行うことにより、建物の主な構造形式と破壊状況の特徴、被害率等を把握することとした。なお、当該地域も立ち入り規制区域内となっており、短時間であったため調査数は 7 棟に留まり被害率を把握するまでには至らなかった。以下に建物の写真を示す。なお、キャプションの（ ）内の番号は調査順に建物につけた番号である。

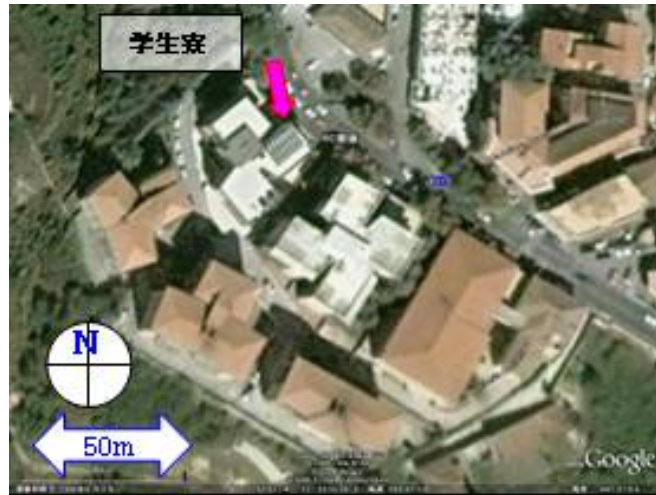
図-12 学生寮の配置(Google)

同じく9月20日通りに面し、上述の建物群から500mほど離れた位置にある5階建ての古い学生寮が崩壊し、8人の犠牲者が出た。通りの裏側に増築され、階段によって3棟が連結されている(図-12)。増築された建物からは連結梁の主筋が露出し、崩壊した残骸から梁主筋はφ10、あばら筋はφ6@250、スラブ筋はφ4mmが用いられていたことが分かった。鉄筋のかぶりには殆ど無く、壊れていない部材のコンクリート表面からあばら筋ピッチを確認することができ、主筋が露出しているものや、腐食が進行しているものも見られた(写真-69～写真-74)。

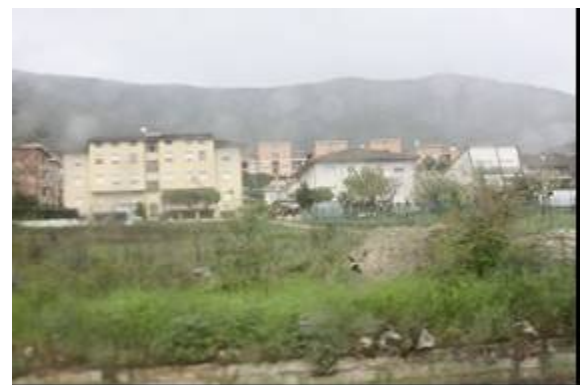
ラクイラ旧市街地の周辺地域を対象に車で移動しながら全体の概略的な被害状況を調査した。調査対象地区は、図-8 に示すようにコッピートの災害対策本部を起点として市街地から南、南東、東、北東、北のエリアであり南北に約10km、東西に5kmの範囲を反時計回りに移動しながら調査した。調査エリアには村全体が大きな被害をうけたオンナ、パガニカも含まれる。全体的な傾向として、市街地の南側（急斜面）、東側（平地）のエリアでは小さな集落が点在し、かつ組積造の建物が多い（写真-75）。これに対し北側のエリア（なだらかな丘陵）、特に旧市街地に近い地区は計画的に区画整理されたRC構造の中低層の集合住宅が多い（写真-76）。

写真-76 市街地からみて北側エリア

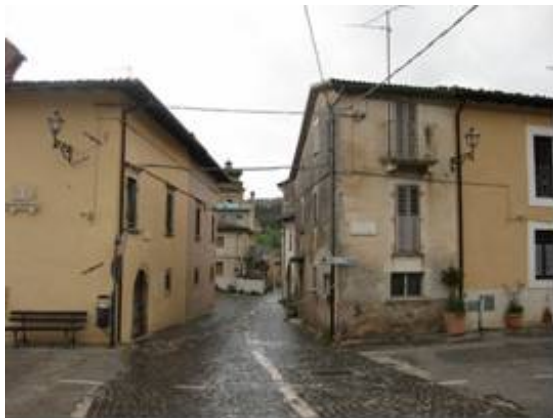
写真-81 封鎖されたオクレの街区

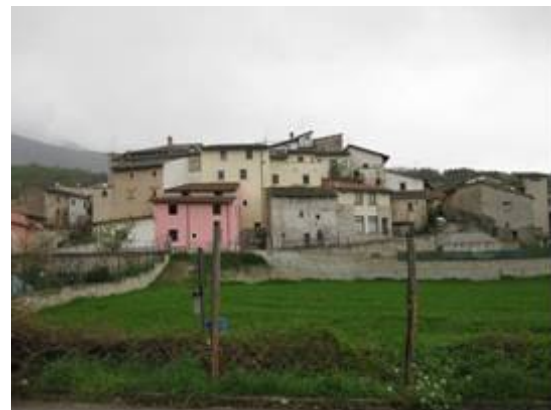
写真-82 城壁のような連結された住宅

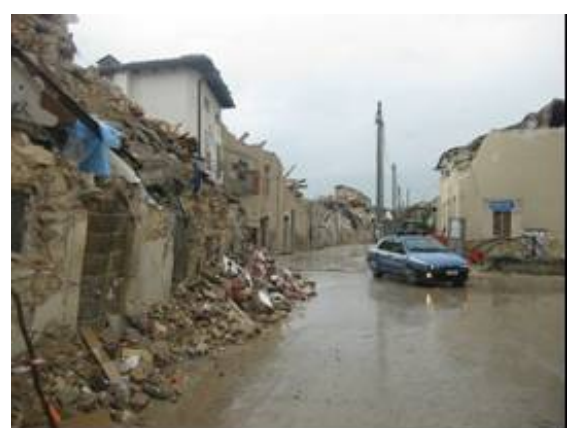
写真-86 線路と川の狭間にあるオンナの封鎖地区

オンナは北東から南西方向に流れるアテルノ川（Aterno）の北側に位置する比較的小さな集落である。アテルノ川（写真-83、写真-84）はオンナ周辺で天井川になっており、堆積地盤上の集落であることが推察される。集落内の詳細調査はできなかったが、土を目地に用いた自然石の組積造建物に大きな被害が出ているようであった（写真-86、写真-87）。ただし、隣接する比較的新しい建物には殆ど被害が無いものもある（写真-88）。近隣のPCa造工場建築の被害は建設中の1棟のみであり、周辺に複数ある同様の工場建築には外壁・床版が脱落する

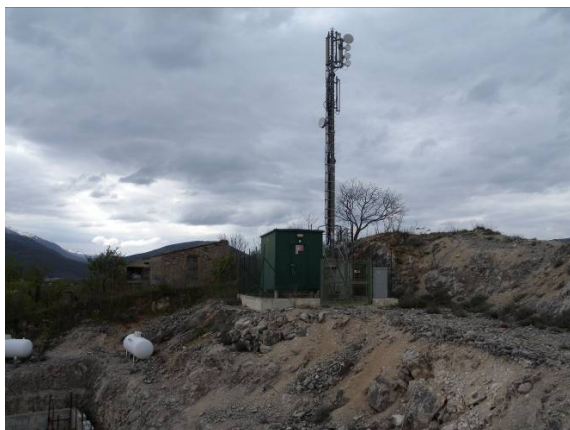
写真-103 強震計 FA030

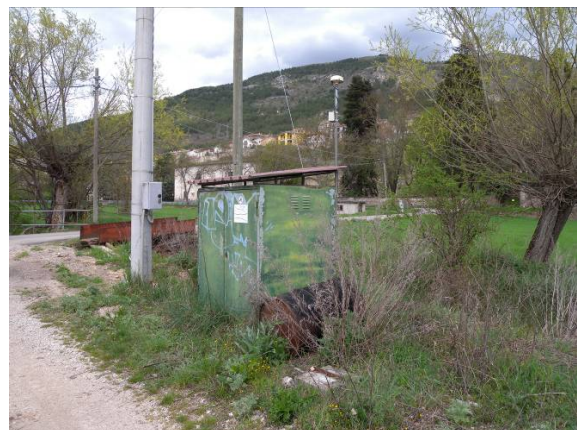
写真-104 強震計 GX066

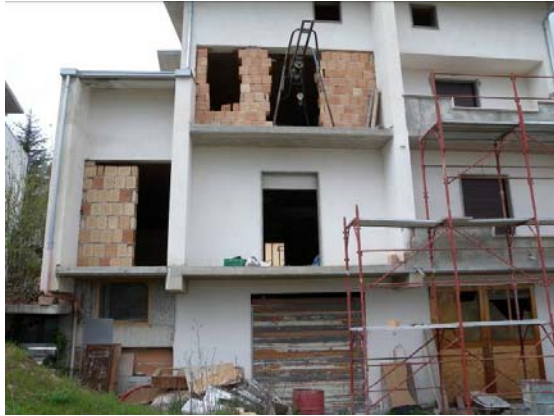
強震計FA030に隣接するレストランおよびその近隣の建設中の住宅（写真-105）には被害が見られなかった。一方、丘下りコッピートの集落でもやや古い建物が多い地域では、被害を受けた無補強組積造建築がある地区の封鎖（写真-106）および落下物対策のための歩道封鎖が見られた。

写真-105 強震計FA030そばの建設中の住宅

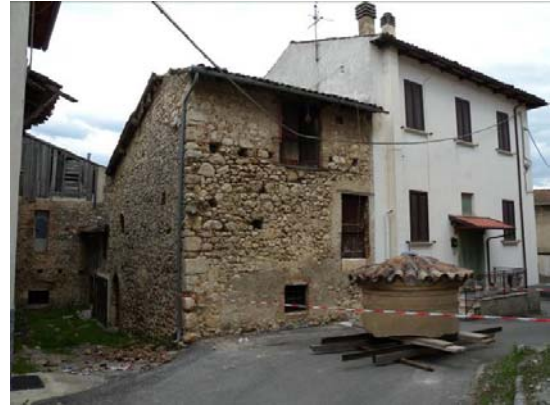
写真-106 地区封鎖

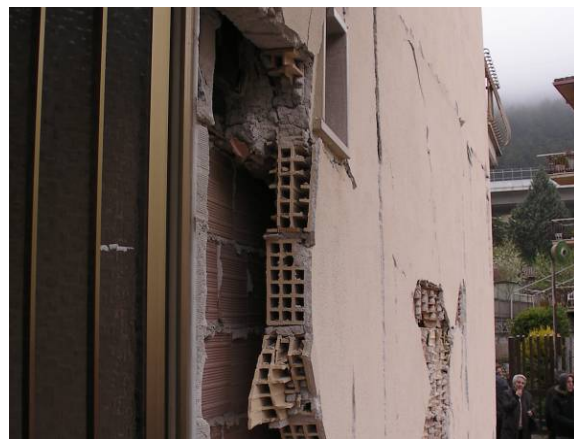
調査建物は桁行方向3スパン(4.0m, 3.5m, 3.5m, 4.0mの15.0m)、梁間方向2スパン(4.8m, 4.8mの9.6m)、地上3階、地下1階を基本とし、平均的な階高は約3.3m、床面積は130~170m<sup>2</sup>、屋根は切妻の瓦葺き、柱梁はRC造、壁は間に断熱材を挿入した空洞煉瓦ブロック構造であった(写真-109、写真-110)。以下に被害の特徴を示す。

写真-110 壁の構造

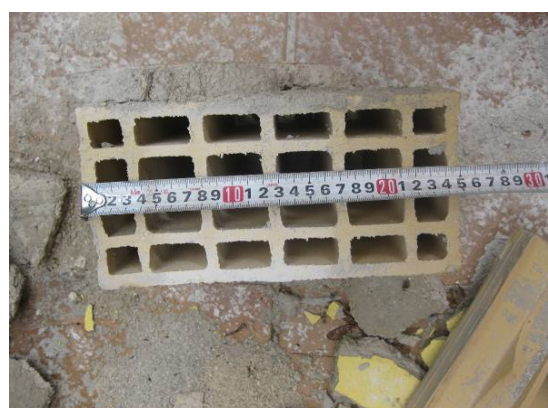
- (1) 柱頂部で打ち継ぐ施工方法が取られており(写真-111、写真-112)、柱梁の部材耐力発揮前に柱梁接合部の鉄筋定着不足などにより接合部が破壊し、1階が層崩壊している(写真-113、写真-114)。
- (2) コンクリートが振動打ちされていないことによりジャンカがみられる(写真-115)。
- (3) かぶり厚が小さく、鉄筋が腐食している(写真-116)。
- (4) 後積み施工煉瓦ブロック壁が骨組で拘束されず面外方向に崩落・転倒している(写真-117、写真-118)。
- (5) 煉瓦ブロック壁の面内破壊(せん断)がみられる(写真-119)。
- (6) 盛土の崩落がみられる(写真-120)。
- (7) 本調査地域そばのVia Amiternum 南側に建つRC建物には、顕著な損傷がみられなかった(写真-121、写真-122)。

写真-118 煉瓦ブロック (12.5cm×25cm)

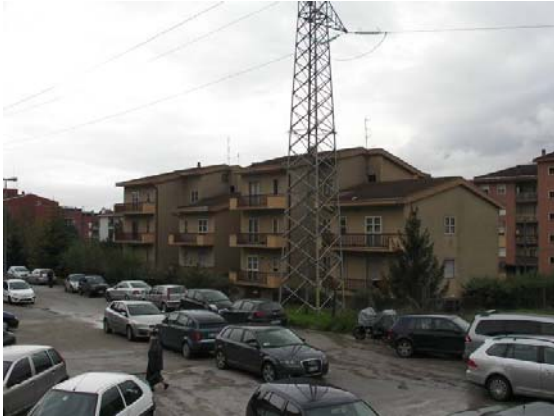
写真-121 南側街区の様子 1

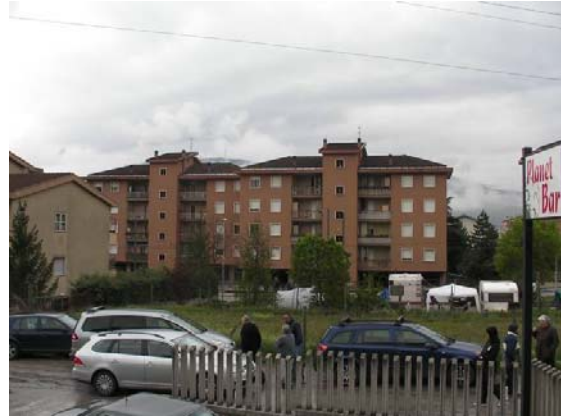
写真-122 南側街区の様子 2

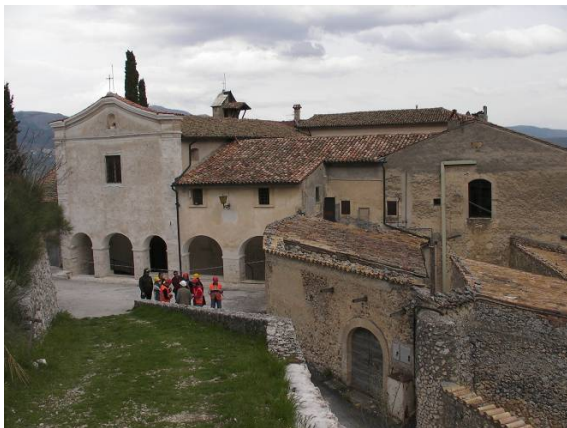
修道院では、壁（写真-124）、床（写真-125）、バルコニー（写真-126）、ヴォールトにひび割れ（写真-127）、アーチにずれ（写真-128）、が見られた。教会堂では、ヴォールト（写真-129）、アーチ、ファサード（写真-130）にひび割れが見られた。継続使用には補修・補強工事が必要なものの、被災度は軽微との判定であった。

写真-123 教会堂と修道院

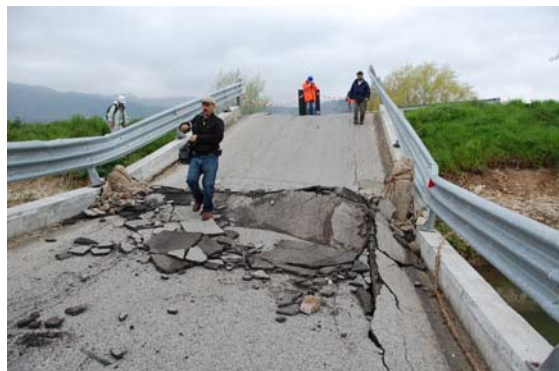
SR261 と Fossa 村を結ぶ道路がアテルノ川を横断する箇所に位置する橋長 35m の 3 径間連続 3 主桁 RC 橋が写真-131、写真-132 に示すように落橋した。幅員は約 5m、径間割は 10m+15m+10m である。写真-133 に示すように、主桁と剛結合された径 300mm の六角形状の RC パイルベント橋脚により支持されていたが、河面付近で橋脚が折損すると同時に主桁との剛結部が破断し、橋脚が外側にずれた結果、パンチングシエアによって床版を打ち抜き、写真-134 に示すように 4 基の橋脚頭部が床版上に現れた。橋脚は両側ともに堤体内ではなく、河川内に設置されていた。

写真-134パンチングシェアにより床版上に突出した橋脚頭部

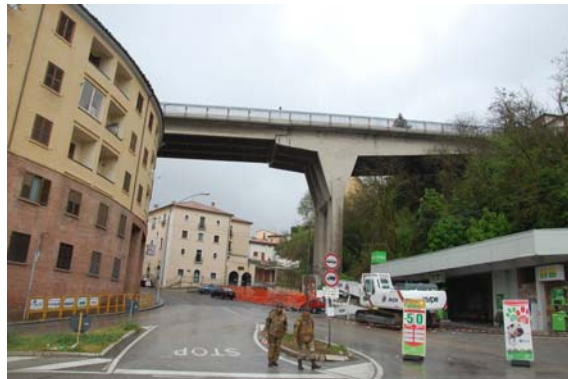
旧市街地においては調査行動が制約されたため、十分な調査をできなかったが、写真-148に示す橋では、中間ヒンジ（ゲルバーヒンジ）で桁間の間隔が縮まり、桁どうしが接触したと言われている。

写真-148 ラクイラ旧市街の橋梁

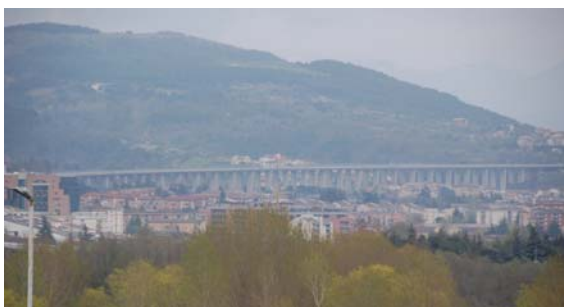
ラクイラ市北部には、東西方向に高速道路（A24）が走っており、写真-149、写真-150に示すように、ほぼ高架構造となっている。支間長 36m 程度の PC 単純箱桁橋で、橋脚高さは場所により異なるが、11m～20m 程度である。高架橋では一部区間で写真-151に示すように、桁端で 200mm 程度の段差が生じていた。写真-152 は場所が不明であるが、桁端の段差のために損傷した救急車である。

写真-149 ラクイラ市北部を横断する  
A24 の高架橋

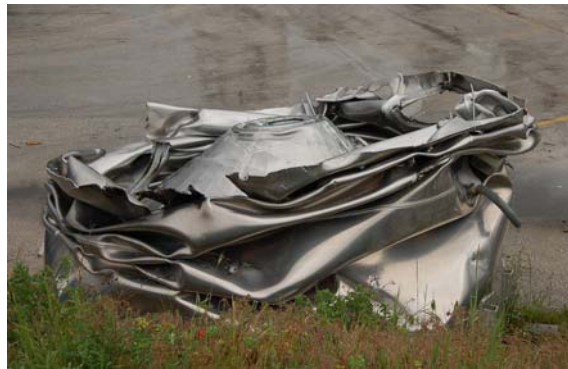
ポリプロピレンのペレットを貯蔵する高さ約 20m、直径 4m のサイロ（VIBAC 社工場）が写真-163 に示すように被害を受けた。いろいろなタイプのサイロがあるが、一例を挙げると、高さ 16.6m、直径 3.9m、厚さ 6mm のアルミニウム製サイロでは、基礎は杭支持された 5m×9m のフーチングで、2 基のサイロが各 24 本のボルトで固定されていた。容量一杯に貯槽された 4 基のサイロが倒壊し、容量の 65% のサイロは部分的にしか被害を受けなかった。扉の枠の剛性が高かったため、扉は跳ね飛ばされたが、サイロは扉と反対側に傾いた。写真-164 に示すように消防隊がバーナーでサイロを切断した結果、写真-165 に示す象足状の座屈が最下部 1.2m ほどに生じているのが確認された。座屈モードは、周方向に  $n_{\theta} = 6$  程度、軸方向に  $n_z = 3$  程度である。倒壊したサイロの東南東方向の工場の壁（高さ約 4.5m、サイロとの距離 1.5m 程度）に衝突の痕跡が見られた。

写真-165 象の足座屈
