「令和元年台風19号及び 10月末豪雨災害に関する中間報告会」

調査報告：地盤工学会関東支部調査団 斜面災害について

2019年12月18日(水)

(公社)地盤工学会 令和元年台風19号災害調査団
関東支部調査団

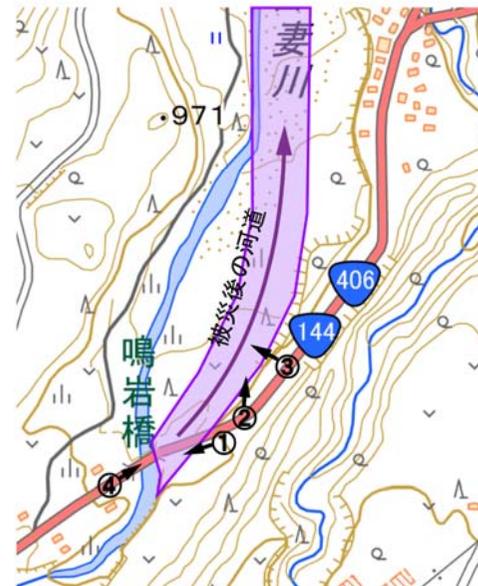
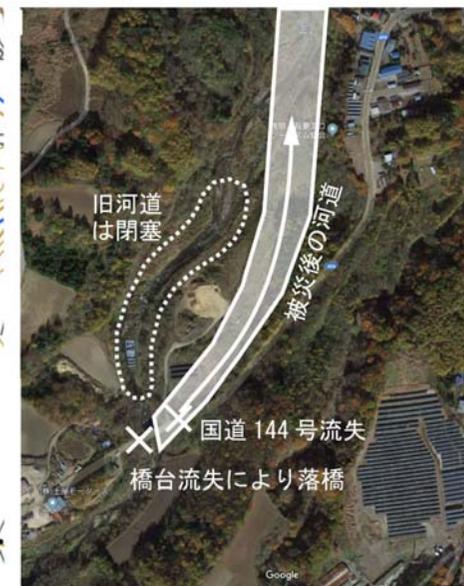
群馬県吾妻郡嬭恋村 鳴岩橋の被害状況

- ・吾妻川の増水によって、河岸段丘状の平坦地上にあった国道144号が、河岸段丘状の地形ごと流失。
- ・鳴岩橋の橋脚は旧河道の水衝部にあったが、増水した吾妻川の水が水衝部の地盤を大規模に流し去り、一晩で河川の形状が直線状に変更された。
- ・旧河道は砂礫で埋まり、枯れ沢の状態
- ・流失土砂量は、概算でも5万m³以上か。
- ・国道があった土地が無くなったので、復旧の目処はたっていない。

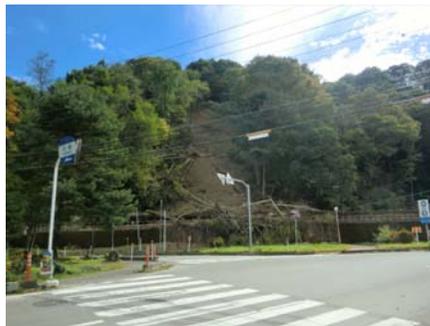
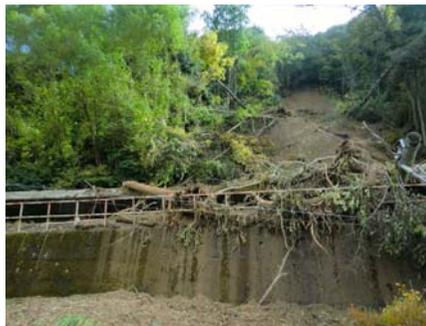
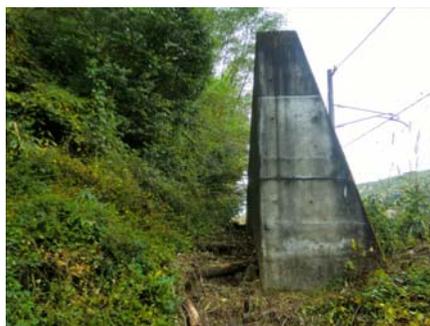
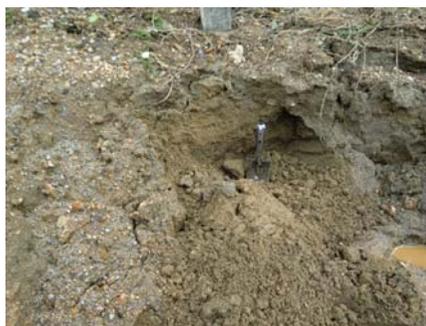
3. 群馬県吾妻郡嬭恋村大字鎌原 JR吾妻線

・JR吾妻線→細粒の砂分も相当量含まれており、水を含むと流動性が高くなる。粘着性は無いので、砂岩の風化表面が降雨によって崩れ、一気に流れ下ったと思われる。

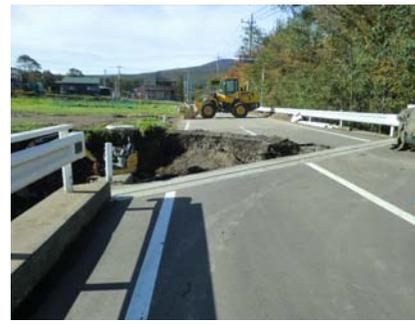
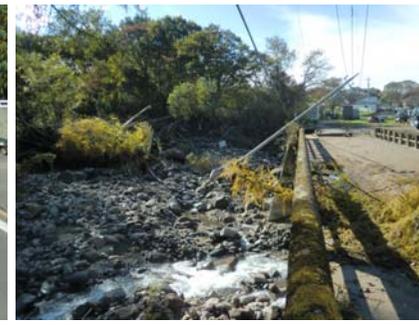
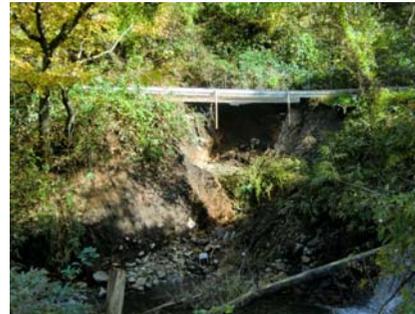
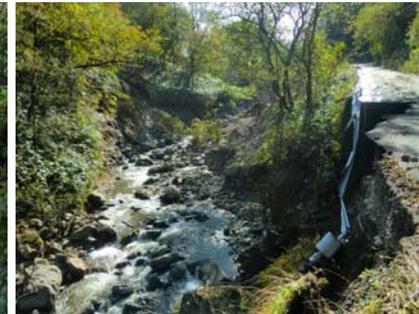
4. 群馬県吾妻郡嬭恋村大字田代・大字大笹

・田代地区→火山性の砂。土粒子密度は2.64g/cm³だが、原位置乾燥密度は1.2g/cm³以下と非常に緩く堆積している。粘性は無い上に、自然含水比が液性限界に近く、外乱により容易に流動化。

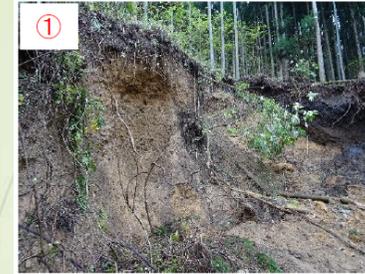
【崩壊部全景】

被災箇所は、主要地方道 鹿沼日光線の見上げ法面である。被災メカニズムは以下のとおり。

■多量の水が見上げ斜面の表面および背面から浸透したことにより、土中の間隙水圧が上昇し、土のせん断強度が低下。

■地山よりも急勾配である見上げ斜面が不安定となる。

■見上げ法面の表層崩壊が発生

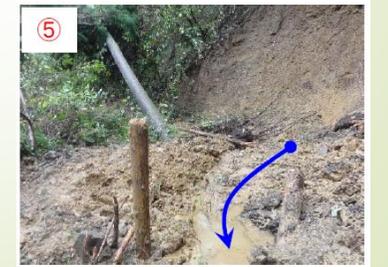
【湧水の状況】

■すべり面付近に、透水性の高い礫混り粘土層から雨水が供給される。

■見上げ法面からも雨水が浸透。

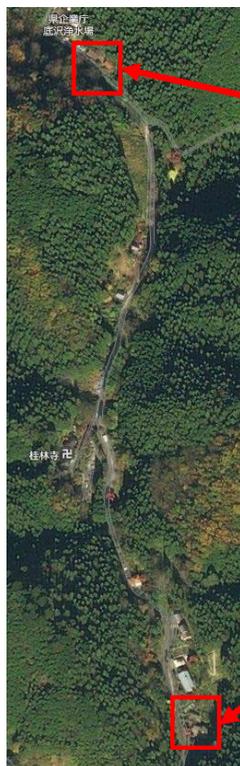
神奈川県相模原市
緑区千木良

斜面の崩壊

砂防導流堤を通り、土砂が道路に流出

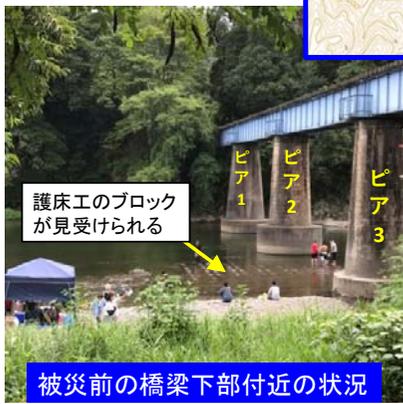
被災後の橋梁下部付近の状況 画像①

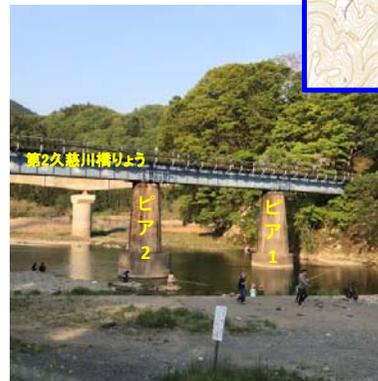
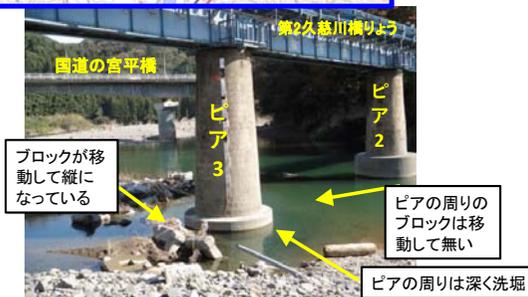
被災後の橋梁下部付近の状況 画像②

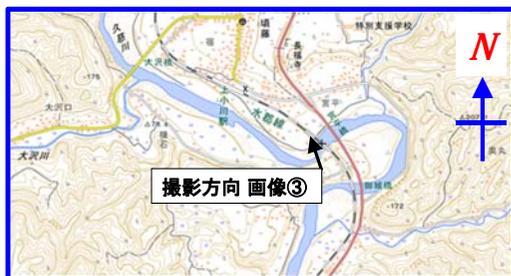
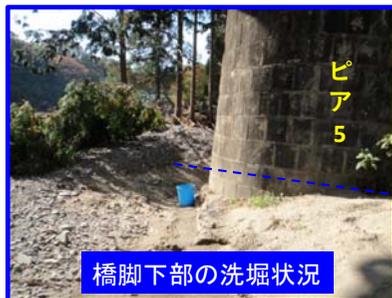
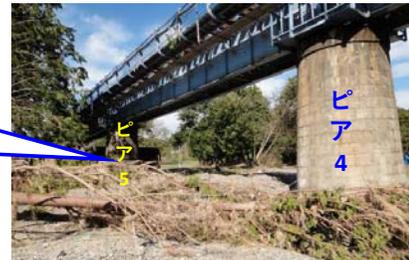
橋脚下部の洗堀状況

被災後の橋梁下部付近の状況 画像③
(画像の奥にピア6がある)

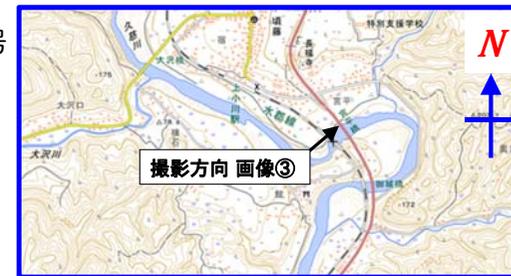
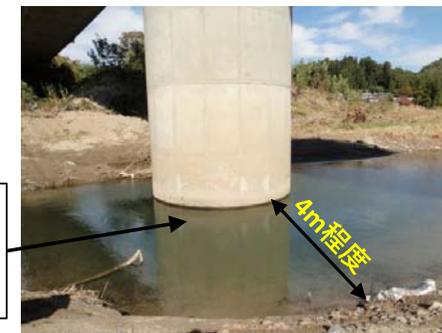
○隣接している国道118号
宮平橋橋梁下部付近
(上小川駅寄り)

宮平橋橋梁下部付近の状況画像③
・ピア近傍は水面より2m以上?の洗堀

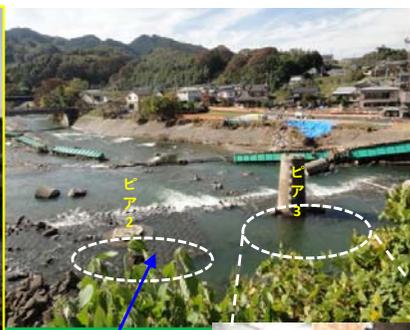
被災後のピア上流側設置ブロックは残っている

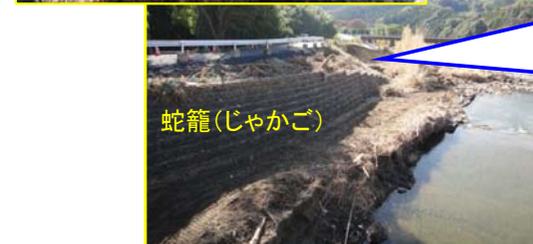
蛇籠(じゃかご)

蛇籠(じゃかご)は変形のみ、
近傍のり面はすべり破壊
