関東地方の斜面災害と丸森町の地質と斜面災害の特徴

斜面災害班

地盤工学会・土木学会：令和元年台風19号および10月末豪雨災害に関する中間報告会
(2019年12月18日、日本大学駿河台キャンパス)

斜面災害の被災分析(宮城県丸森町)

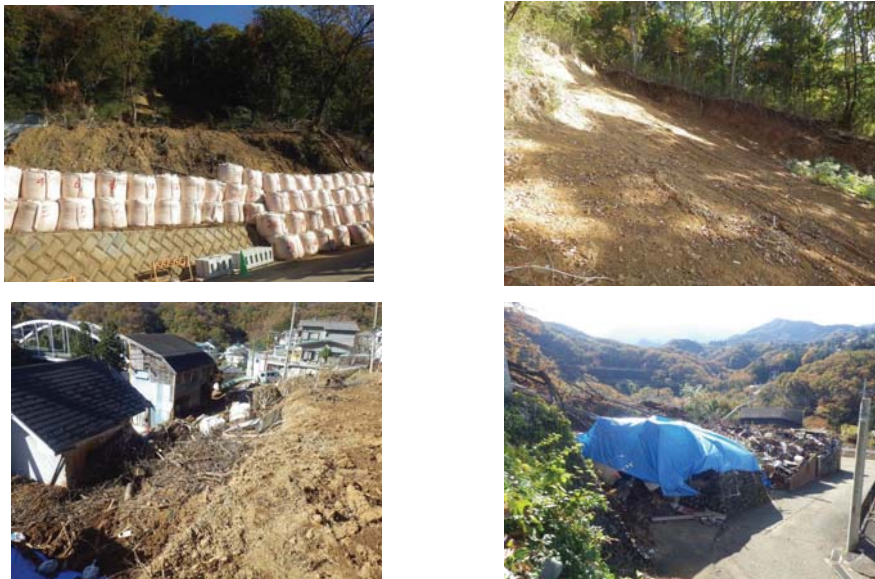
③上方斜面からの流水

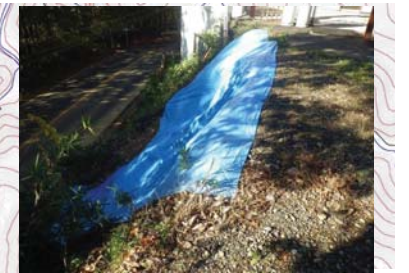
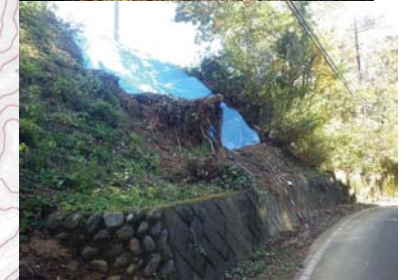
⑤県道76号道路からの流入水による表層崩壊

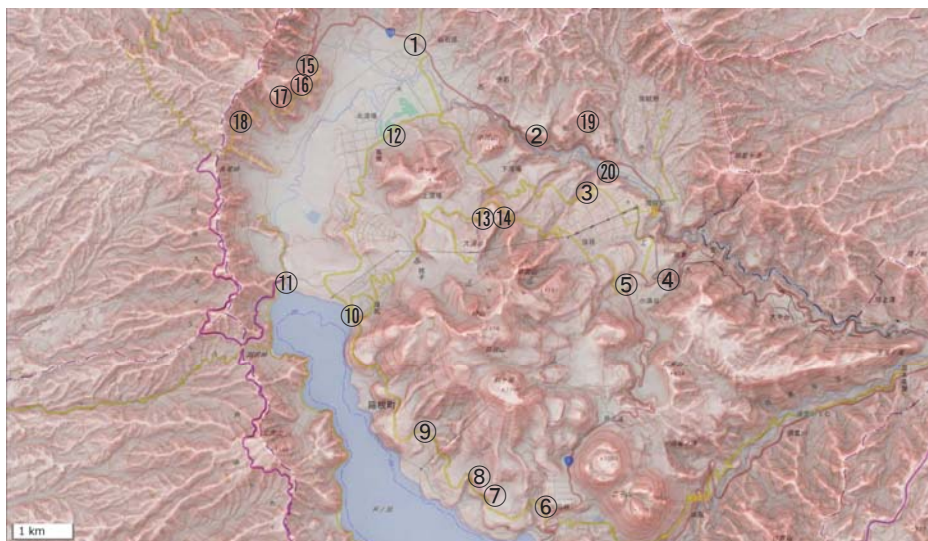
②最大の斜面崩壊(138号仙石原-宮城野間)他

- 川の道は通行止め、山の道は通行可能
- 崩壊には上方斜面からの流水の影響あり

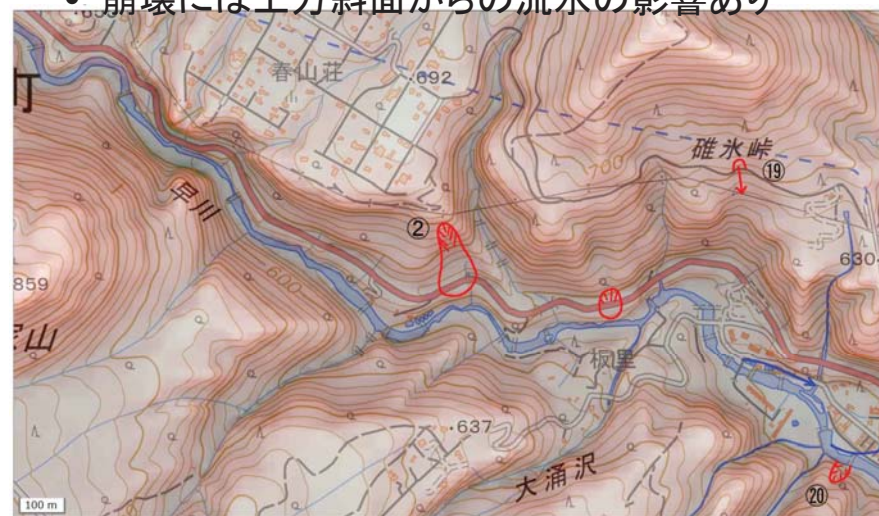
- 火山灰・安山岩・火砕岩とその下の崖錐斜面
- 上方斜面からの流水跡あり、鉄塔の根元から崩壊
- 流出した土砂が崖錐斜面や道路に堆積

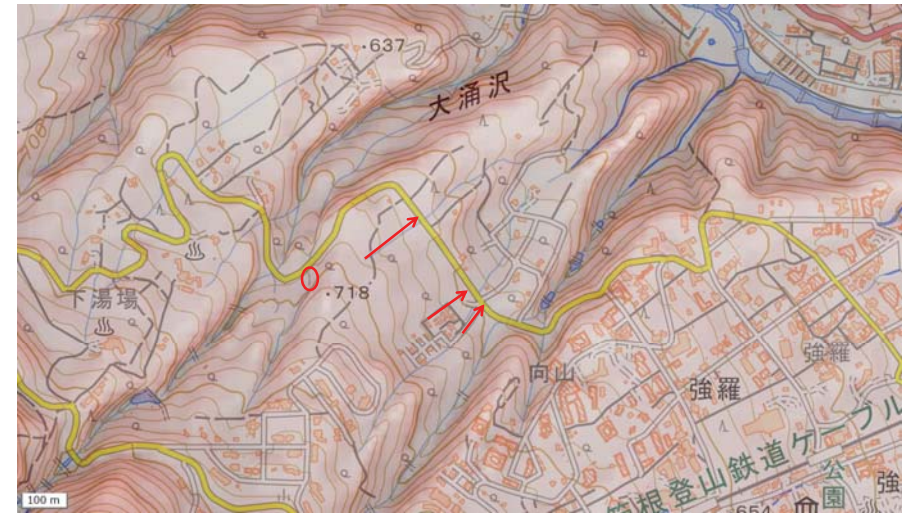
③733号仙石原-強羅間(10月26日現在唯一通行できる区間であるが、土砂や流水に流水跡有)

バス路線の迂回路として唯一通行できる区間であるが、土砂や流水に流水跡有)

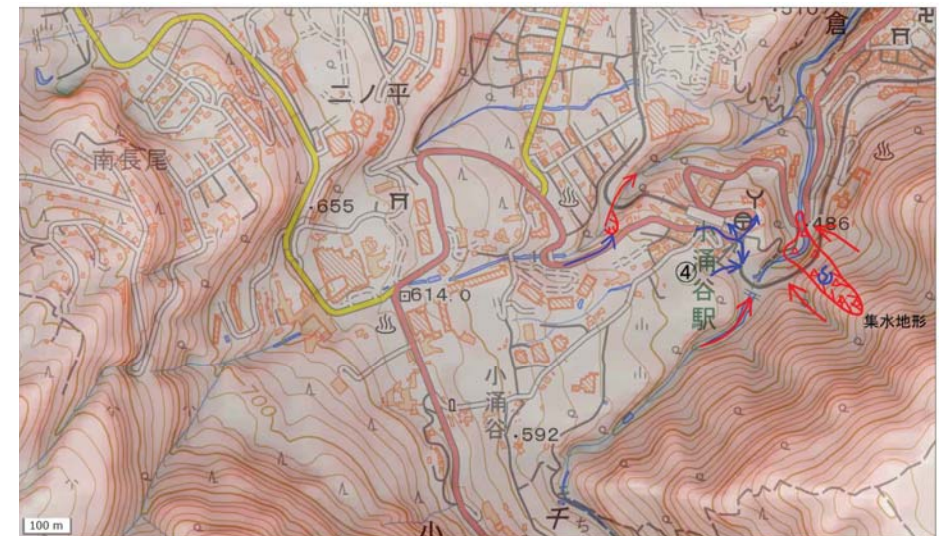
④箱根登山鉄道付近には流出土砂・洗掘や表層崩壊あり:長期の不通が続く予定

小涌谷駅付近での斜面崩壊で被災した登山鉄道

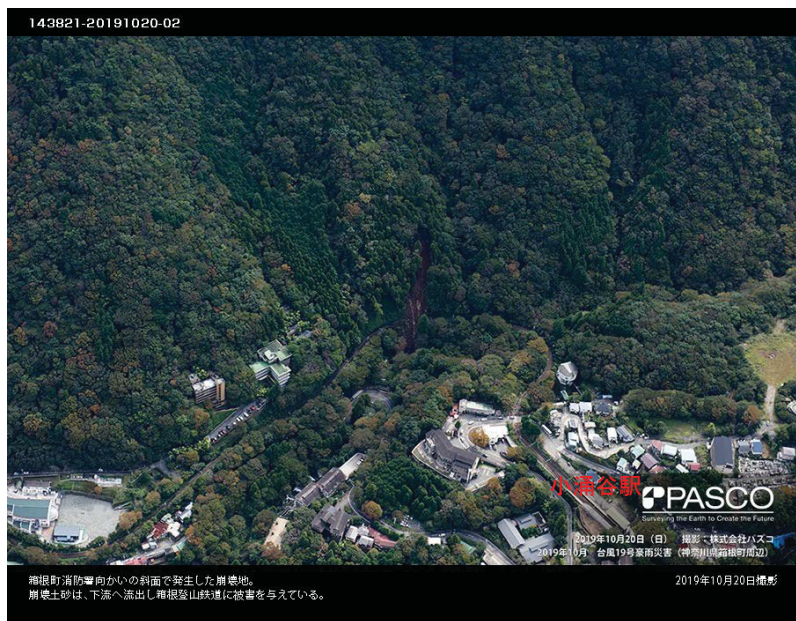
- 道路や斜面、沢からの流出土砂が堆砂
- 蛇骨川沿いの崩壊流出土砂と流水が橋梁を押し流す

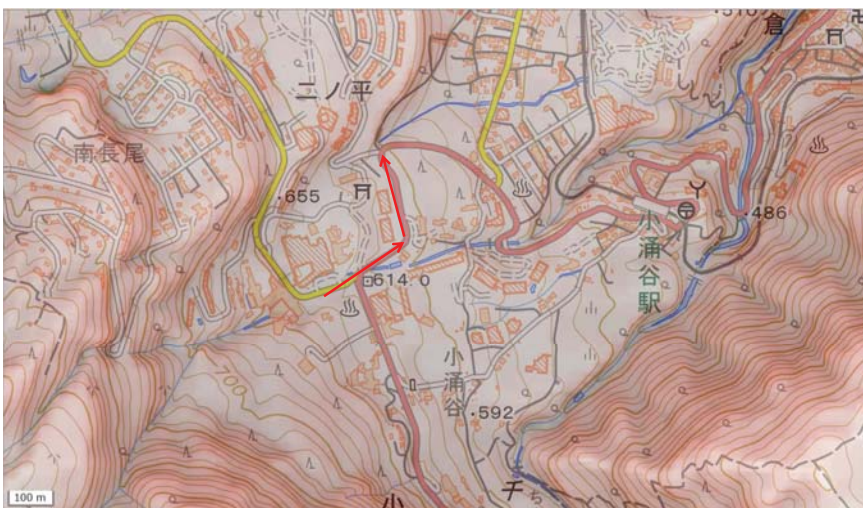
⑤国道1号線小涌園付近の土砂・流水の流出

- 通行可能であるが、復旧はまだ

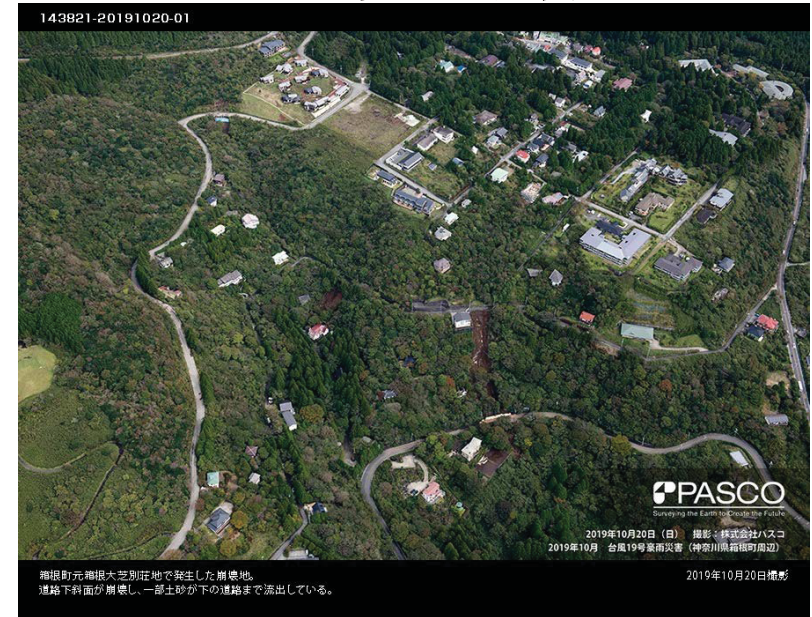
上方の造成地からの流水が流入

土砂崩壊の発生

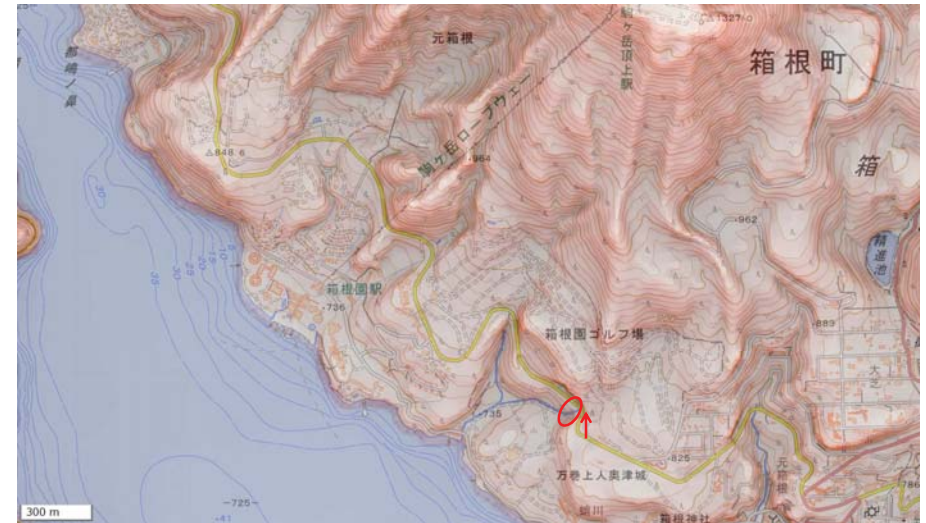
⑦ 県道75号の道路越水による斜面崩壊

県道75号の道路越水が斜面崩壊に至った

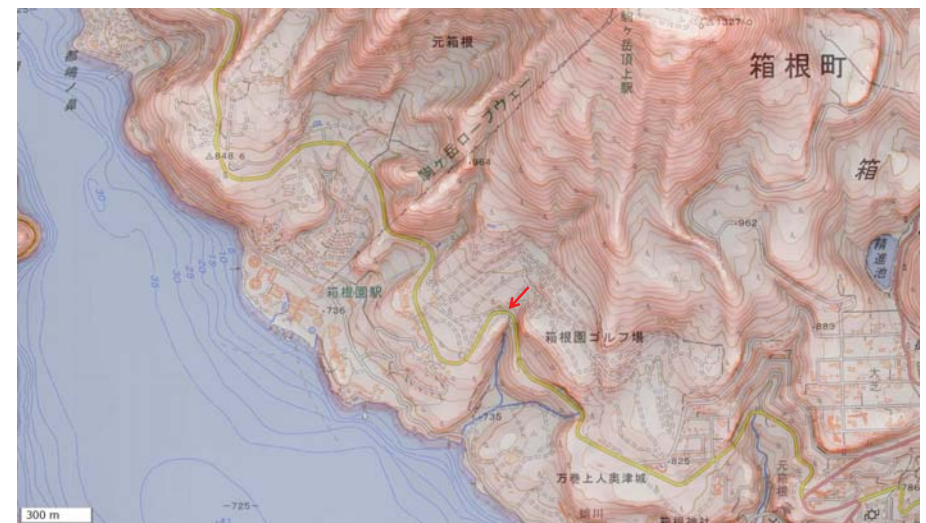
⑧ 県道75号の道路への土砂流出

ゴルフ場からの流水

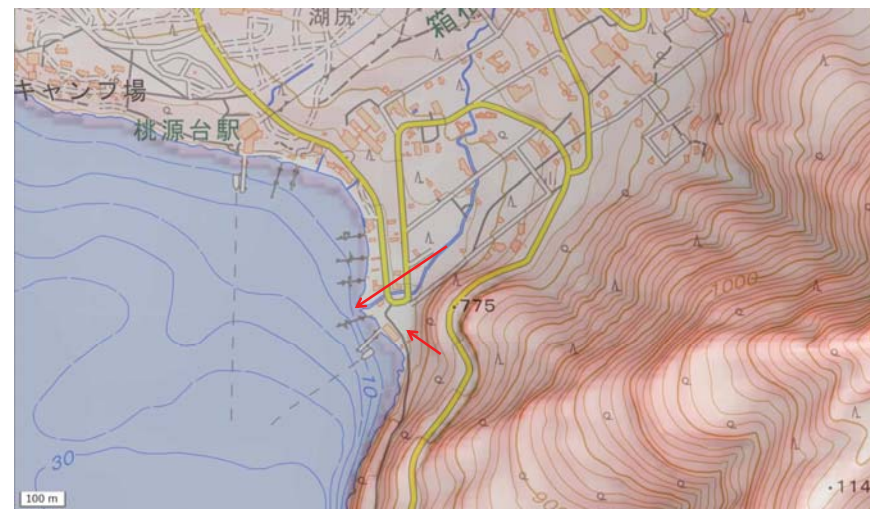
⑩湖尻での流出土砂や湖岸の水没

芦ノ湖に流出した土砂と増水して湖岸の建物の水没

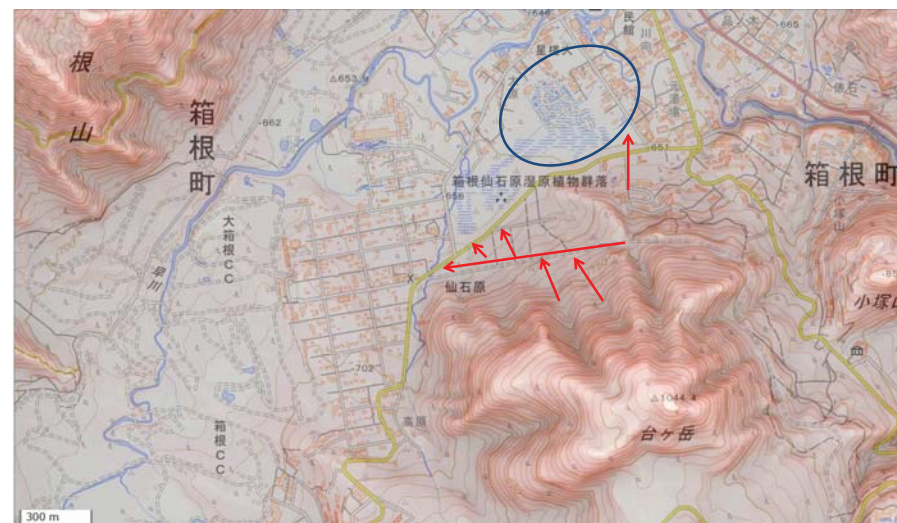
⑫仙石原すすき野の土砂流出と湿地の水没

- 現在途中まで修復中で、シーズンなので部分的に公開

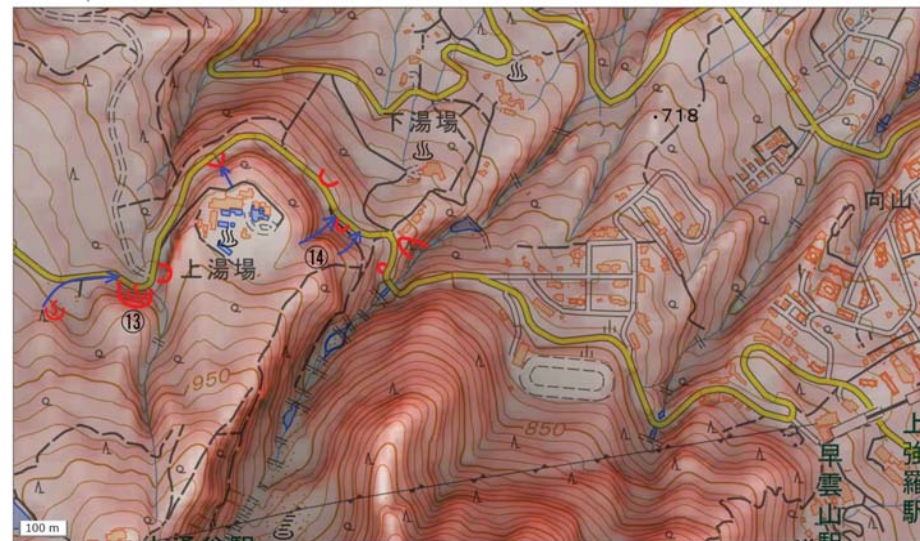
⑬⑭

⑬⑭県道734号台風後一時通行止め

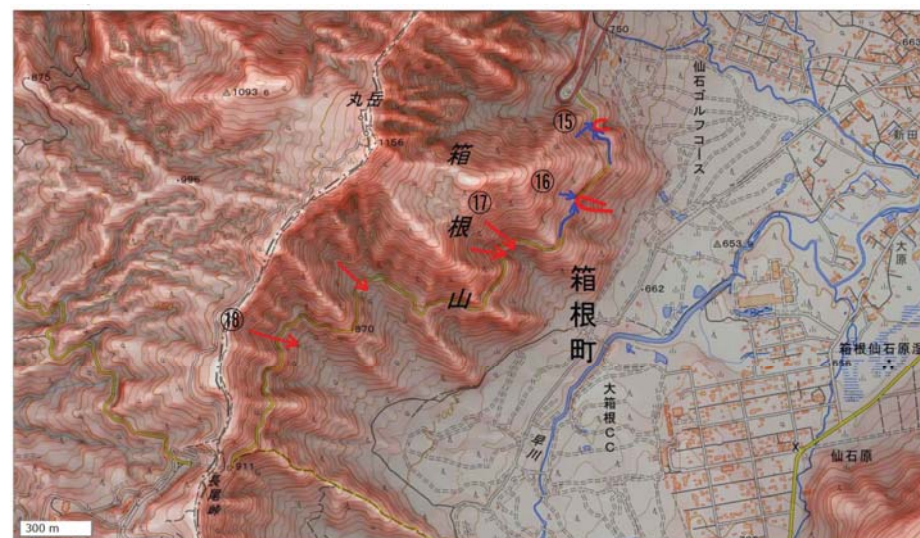
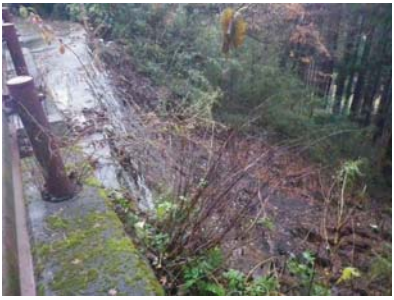
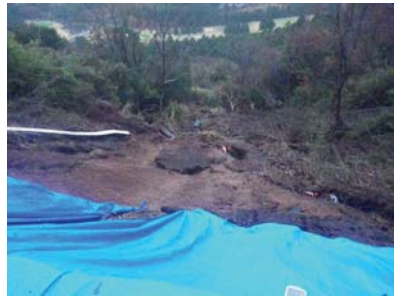
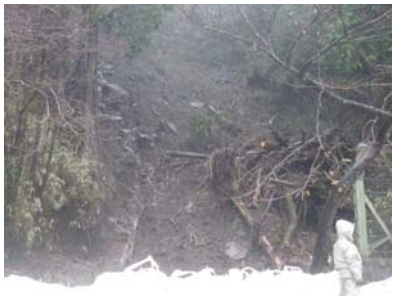
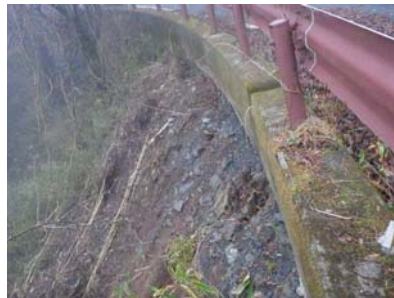
⑮-⑱県道736号現在も通行止め

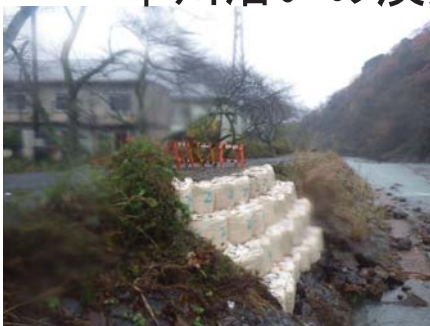
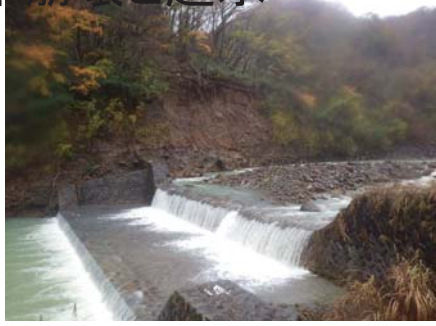
⑳川沿いの被災は大きい、早川沿いの溪岸崩壊と越水

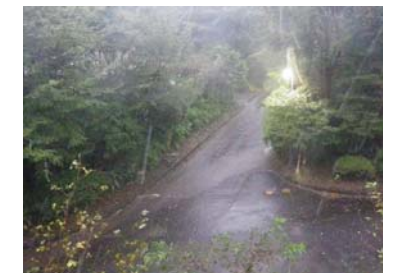
雨の降り方

- 連続雨量は、(12日の1日雨量は922.5 mm)で、19号台風では他地域と比較して最高
- ただし、時間雨量は100mmを越えずまんべんなく降った(最大時間雨量85.0 mm)。

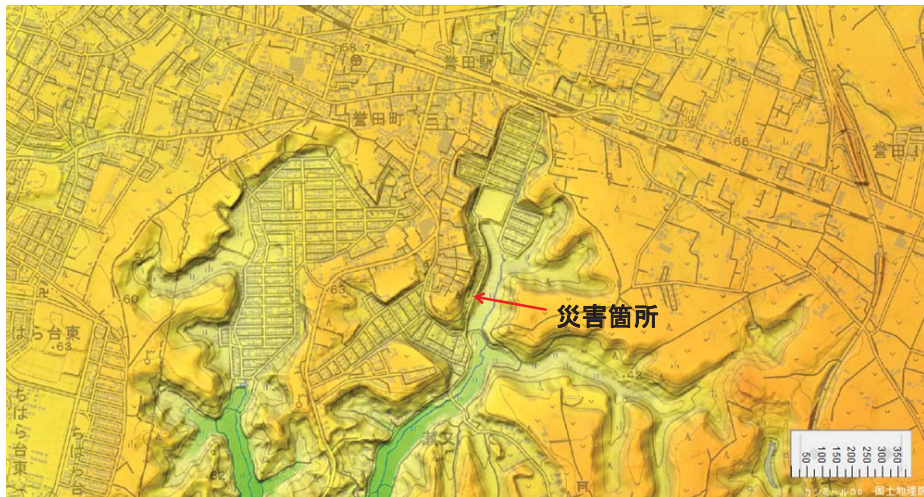
千葉市緑区誉田町の宅地災害箇所 の地形

下総台地を侵食した谷地の斜面崩壊(台風19号+21号)

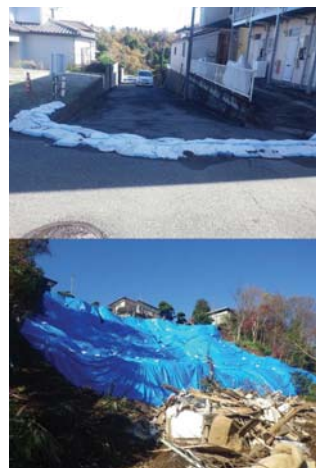
2019年10月25日13時頃発生
千葉市緑区菅田町3丁目
死者2名(住民)

表層崩壊で崖下の民家2棟倒壊

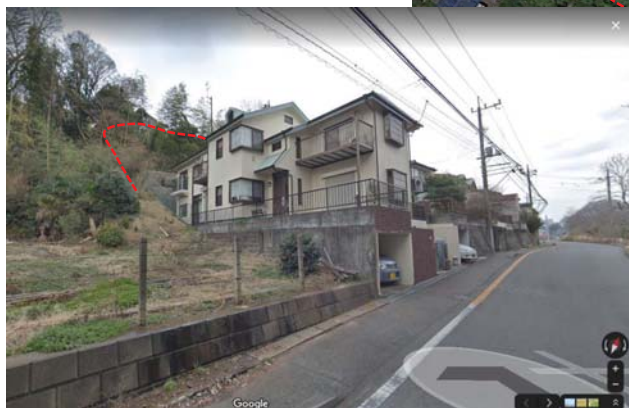
被災住宅は
台地末端を切土

崩壊斜面と被災家屋2軒

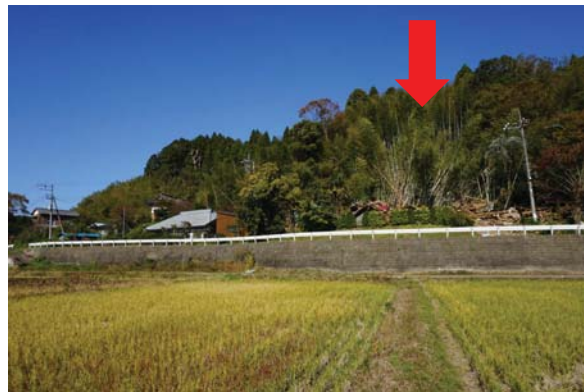
竹藪の表層崩壊
で家屋倒壊

2019年10月25日13時
崩壊発生
千葉市緑区板倉町
死者1名(住民)

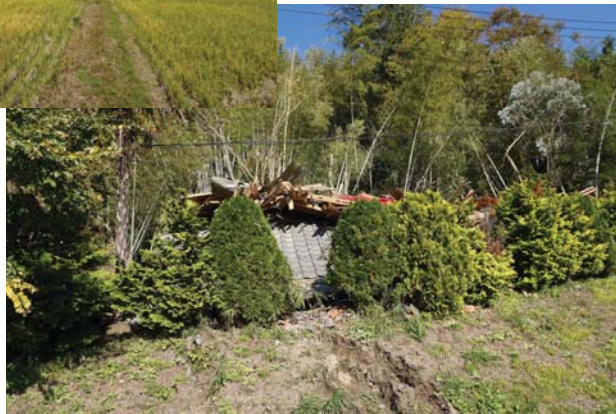
崩壊斜面は危険区域外

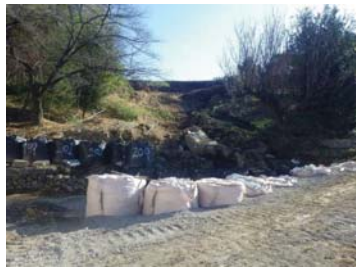
①-1

- 急傾斜危険地での表層崩壊
- 崖上の畑と小道からの表流水
- 擁壁開口部を含む土砂流出
- 事前の避難で家屋全壊するも、人災無。

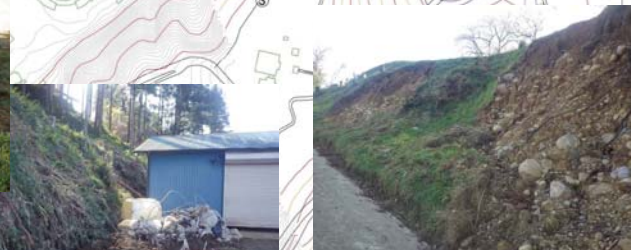
③ 道の駅しもにた

- 段丘崖の表層崩壊(被害軽微)

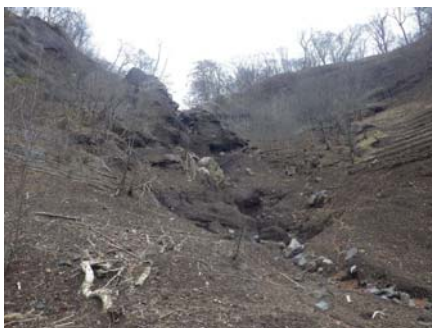
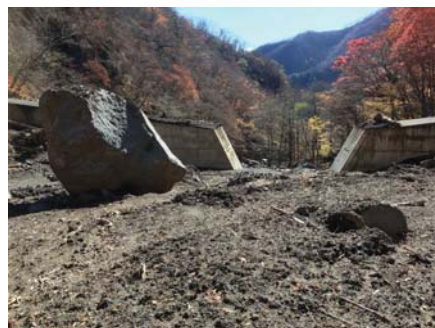
栃木県山岳地

- 土石流などあり

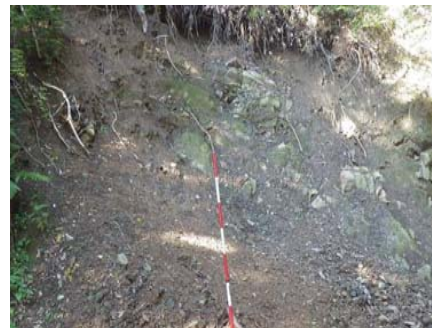
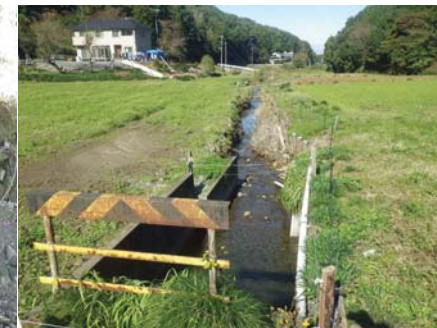
茨城県丘陵地

- 表層崩壊・土砂流出あり

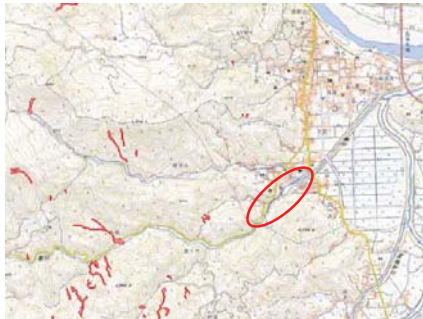
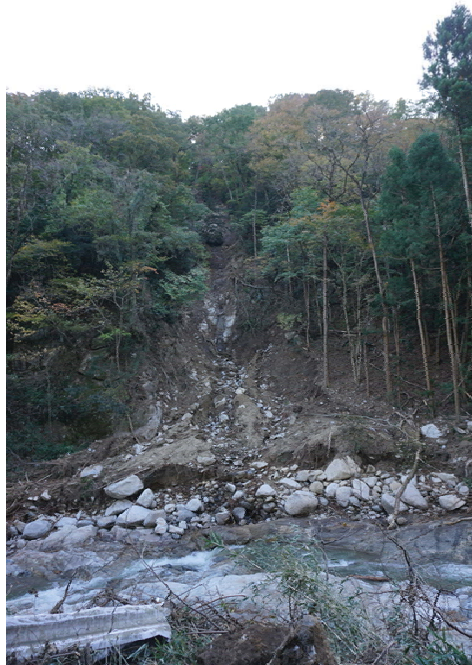
①新川

- ・マサの崩壊厚さは1m程度
- ・航空写真で判読できない崩壊も多数

・土砂流出は多いが衝撃力は小さい?

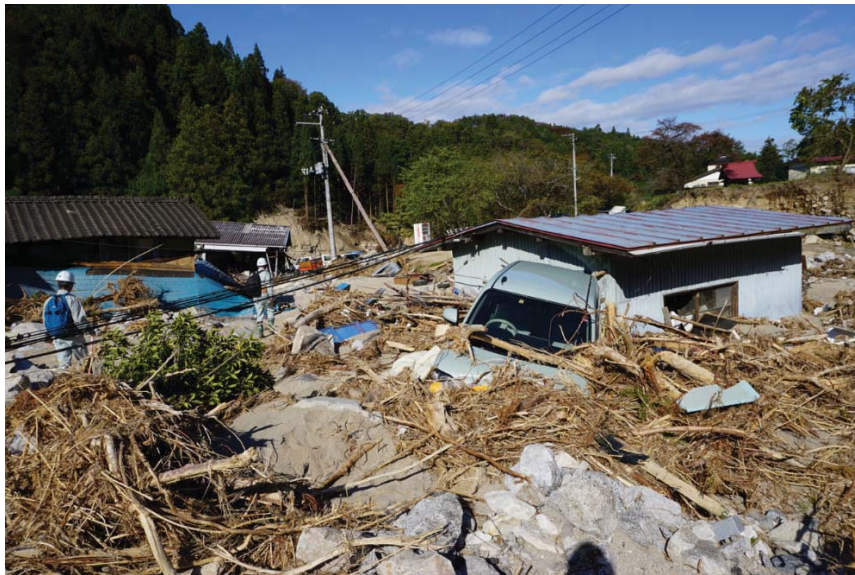
・宅地の被害

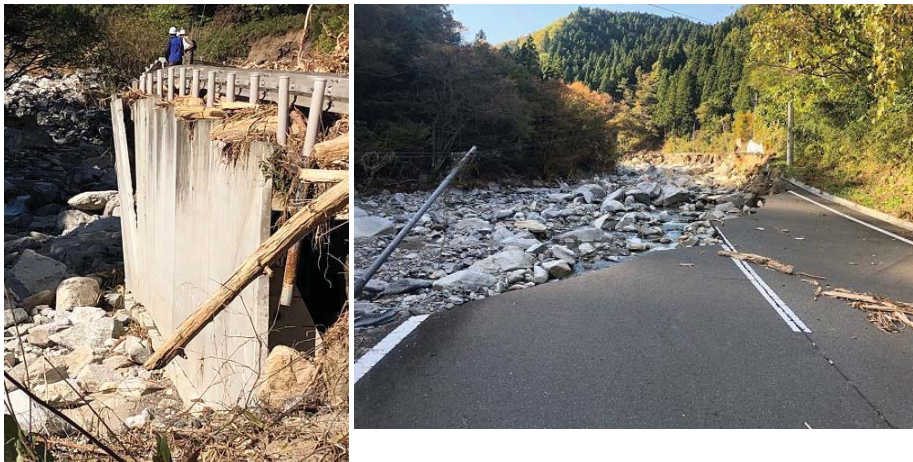
・道路の被害

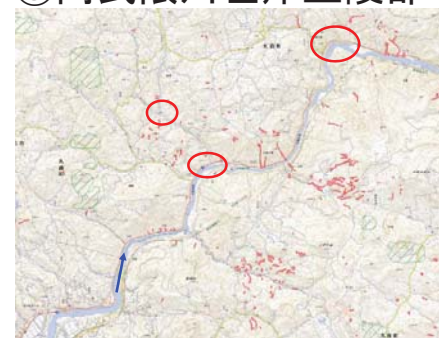
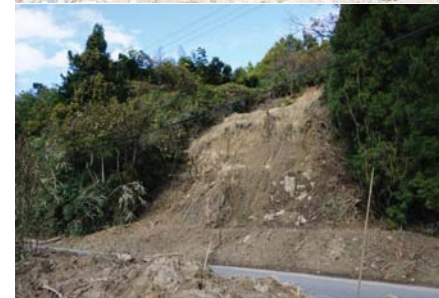
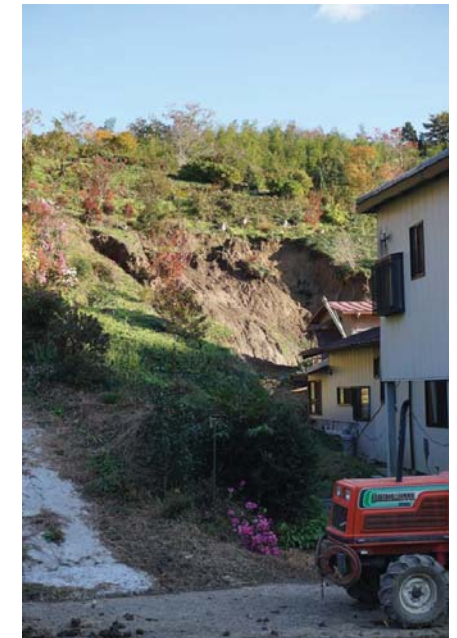
③阿武隈川左岸丘陵部

・小崩壊が多数分布

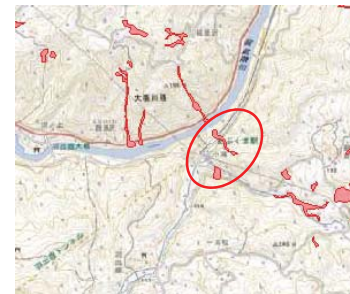
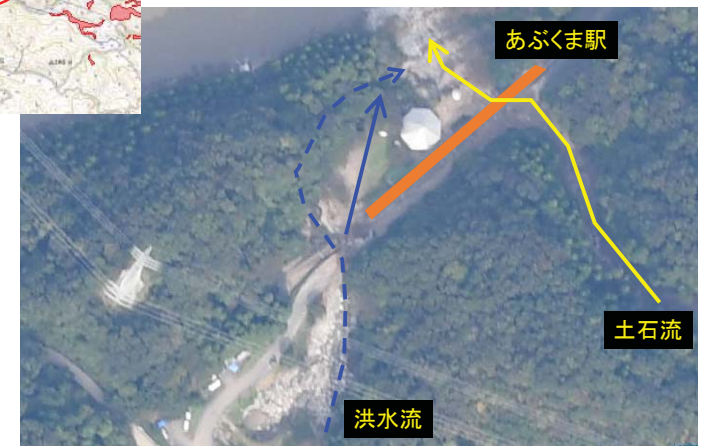
④あぶくま駅

- ・土石流と洪水流が駅舎に到達
- ・転流させた河川の流路が元に戻る

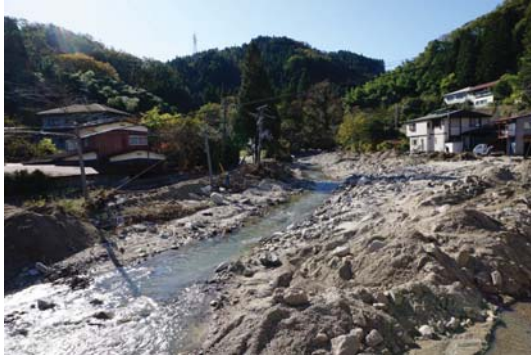
新川下流の土砂流出と小規模土石流

下流の土砂流出は多いが衝撃力は小さい？

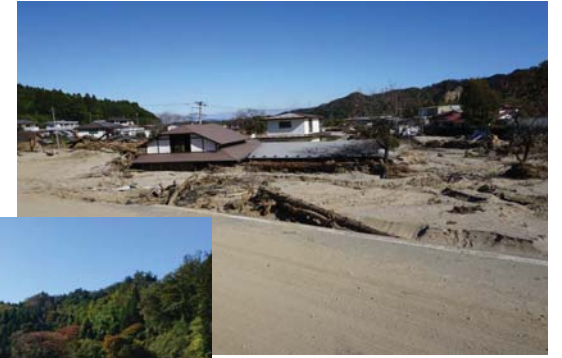
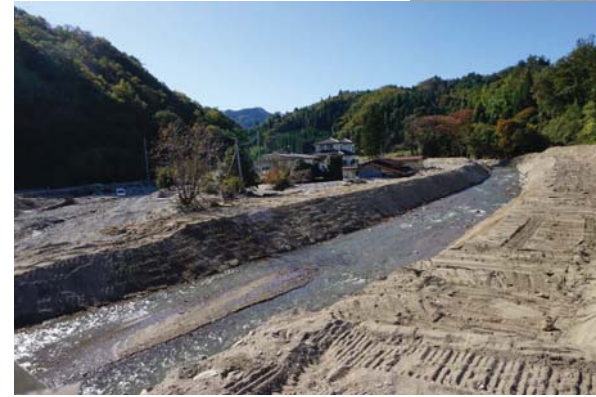
五福谷川下流の土砂流出状況

砂質土主体の堆積
衝撃力は小さい

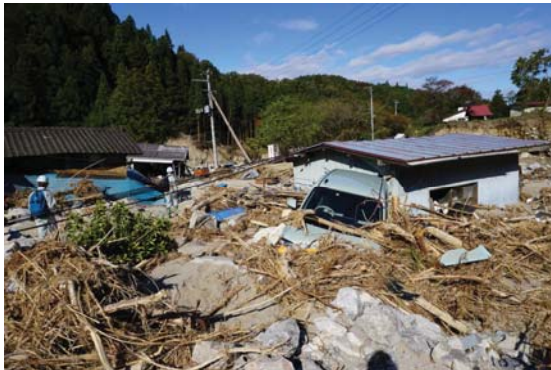
五福谷川の道路・宅地の被害

土石流よりも洪水流のイメージ

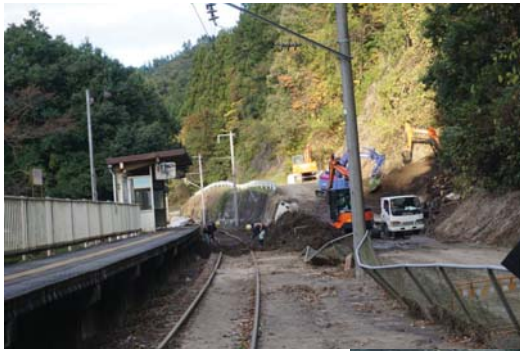
あぶくま駅の被災状況

土石流と洪水流

転流させた河川の流路が
もとに戻る

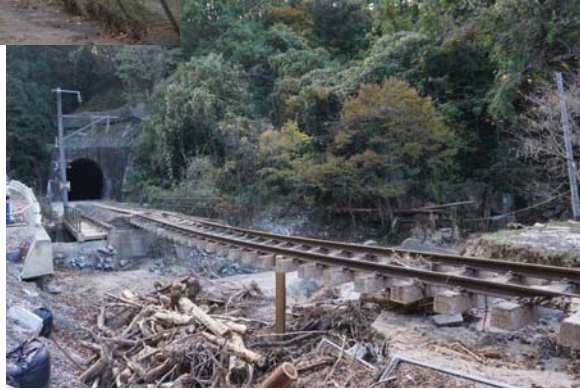
次郎太郎山西側の土石流

・次郎太郎山西側で破壊力の
大きな土石流が多く発生

次郎太郎山に破壊力の大きな
土石流が多く発生
