ニュージーランド  
Darfield 地震災害緊急調査団  
報告書

平成 22 年 12 月  
(社)地盤工学会 ニュージーランド Darfield 地震災害  
緊急調査団

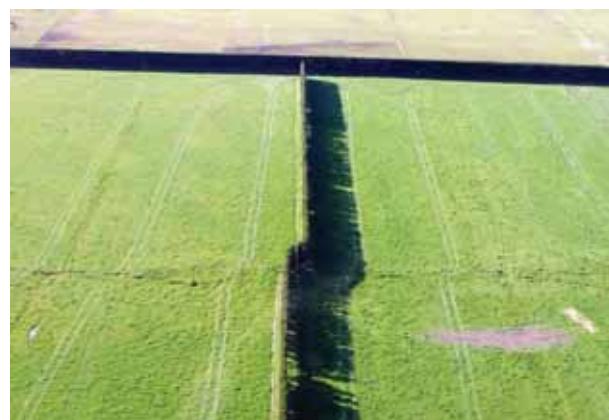
2010年（平成22年）9月4日午前4時35分（現地時間）にニュージーランド南島中部（ $35.55^{\circ}$ S,  $172.18^{\circ}$ E）を震源とするマグニチュード7.1のDarfield地震が発生した。震源はニュージーランド第2の都市クライストチャーチの西約40km、Darfield付近で、震源深さは10kmである（図-2.1）。ニュージーランドはオーストラリアプレートと太平洋プレートの境界上に位置する島国で、多くの活断層が存在する地震活動の活発な地域にある。今回の地震の震源となった断層（図-2.2）は、最終氷河期以降に堆積した新しい地層の下に存在していたことから、最後に活動したのは少なくとも1万6000年以前であると考えられている<sup>1)</sup>。今回の地震によって、地表に22kmの最大4mの横ずれ断層が現れた（写真-2.1）。

写真-2.1 地表に現れた断層変位

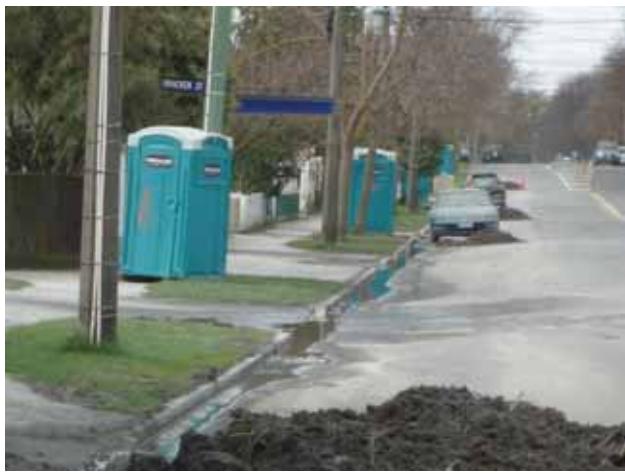
今回の主な調査地点は、図-1.1 に示したように Christchurch 市内と Kaiapoi および Lyttleton である。Christchurch 市内では、Avon (エイボン) 川沿いの旧河道や低平地を中心多く地点で地盤が液状化していた。液状化した地点では、40cm にも達する厚さの噴砂が堆積している地点も散見された（写真-2.2）。また、液状化に伴う地盤の流動変位により、住宅の傾斜や水道管、下水道の被害が多く見られた（写真-2.2, 2.3）。上下水道が被害を受けた住宅地では、道路沿いに簡易トイレが設置されていた。強力な消臭剤が使用され、内部は清潔で臭気はほとんど感じなかった（写真-2.4）。

写真-2.4 道路に置かれた簡易トイレ。砂の山は住宅地から搔き出され、回収を待つ噴砂

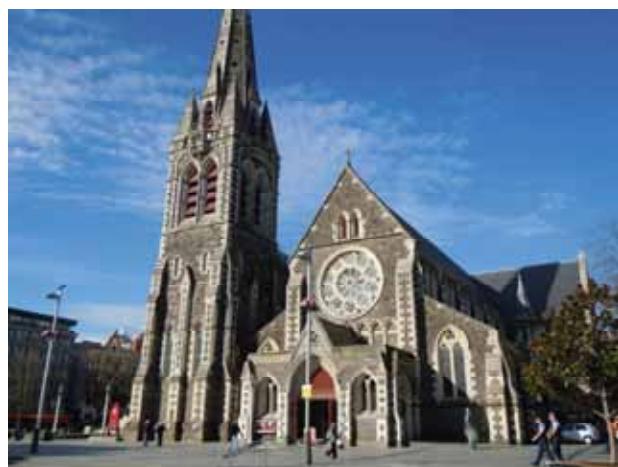
公園内の堤防や橋梁には、今回の地震に伴う有意な変状は認められなかったが（写真-3.1, Point 42）、園内を大きく蛇行するAvon川から150m程度離れた広場周辺において噴砂の痕跡が確認された（写真-3.2, Point 1）。しかし、公園東部の繁華街においては、液状化の被害は確認されなかった。また、Christchurchのシンボルでもある大聖堂は高さ65.5mの尖塔を有するネオ・ゴシック様式の建築（1864-1904）であるが、外観からは被害を受けた様子は確認できなかった（写真-3.3, Point 50）。

写真－3.3 無被害の大聖堂（図－3.2 の Point 50）

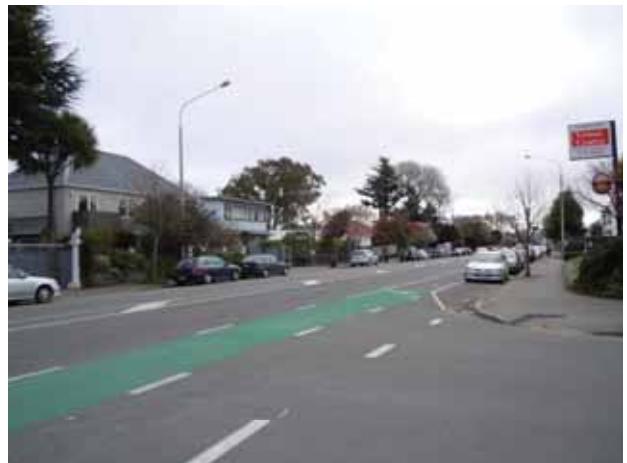
河道から300m程度離れた所に位置する道路では液状化に伴う噴砂は全く確認されなかった（写真-3.10, Point 55）。一方、河道から離れた所でも煉瓦造りの一般住宅の被害はいくつか確認された。比較的最近建てられたと考えられる木造建物の被害は少ない。

写真-3.10 液状化は確認されない (図-3.2 の Point 55)

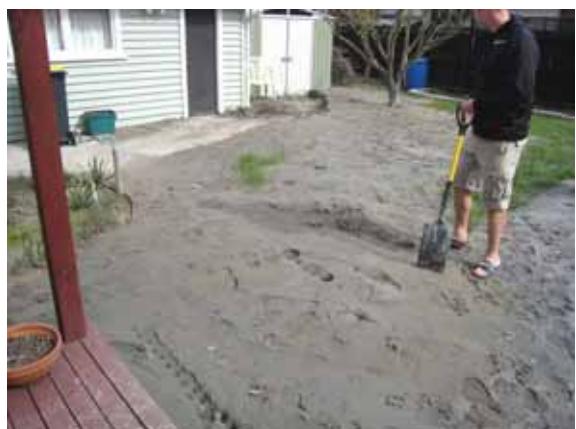
写真-3.12 (Point 7) はこの道路沿いの家屋と庭の様子である。この家屋は Avon 川右岸から 100m 程度離れた所に位置している。写真-3.12 に見られるように、民家の庭にはおびただしい量の砂が噴出していた。青灰色の粒径のそろった砂に見えるが、噴出した当初は、黄色い泥水のようであったとのことである。この庭において SWS 試験を行った(写真-3.13)。2日前にあった噴砂は、学生を中心とするボランティアによって、きれいに撤去されていた。図-3.5(a), (b)に SWS 試験結果を示す。図-3.5(a)においては、G.L.-5m を超えたところで、貫入が止まってしまった。しかし、回転にはほとんど抵抗が無く、硬い層に当たったというより、大きな石にのり上げて止まったような感じであった。そこで、少し位置をず

写真-3.12 Dallington 地区の家屋と噴砂 (図-3.4 の Point 7)

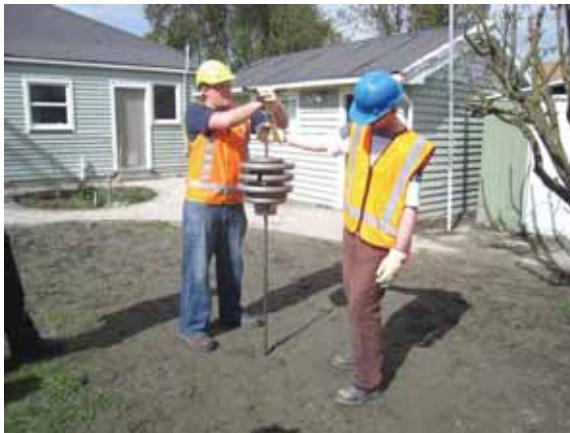
写真-3.13 Dallington の民家の SWS 試験 (図-3.4 の Point 7)

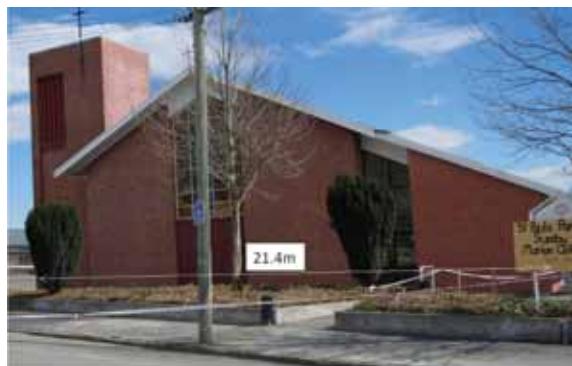
Avon 川が蛇行した左岸に位置する St. Paul's Church (図-3.4 の Point 26) で、液状化による沈下が生じた。日本においてもよく指摘される事項であるが、河川氾濫原の蛇行した箇所における、軟弱層が堆積しているエリアと考えられる。写真-3.15 に教会の写真を示す。写真には計測した教会のサイズについても記入してある。写真左側に高い塔があるためか、教会は左側に傾いていた。また、教会の屋根に大きな亀裂が発生し、折れ曲がっているのがわかる (写真-3.16)。また、建物の亀裂へとつながっている地盤の段差 (最大 50cm) も確認できる。写真-3.17 は、教会後方からの写真であるが、教会は写真右側に傾いているのがわかる。教会敷地内の他の建物は、1 階建てといふこともあり、顕著な傾きは見られなかったが、樋の変形からも沈下していることがわかる (写真-3.18)。また、教会の広場 (アスファルト舗装) では、噴差が確認できる (写真-3.19)。

図-3.8 には、クリノメーターで測定した建物 A (教会) の傾きを記してある。写真-3.15~3.17 に示したように、塔方向への傾きや折れ曲がりと一致した測定結果となっている。図-3.8 の頂点 a においては、周辺でほとんど沈下していないと思われる地表面からの沈下量は約 30cm であった。この頂点 a を基準 (ゼロ点) として、教会の

写真-3.15 St. Paul's Church (正面, 図-3.4 の Point 26)

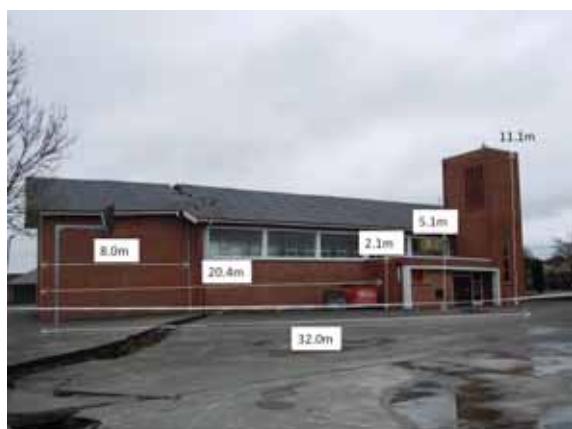
写真-3.16 St. Paul's Church (側面, 図-3.4 の Point 26)

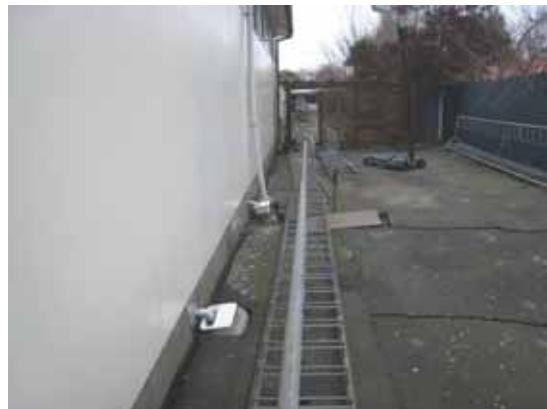
写真-3.18 敷地内の建物の沈下 (図-3.4 の Point 26)

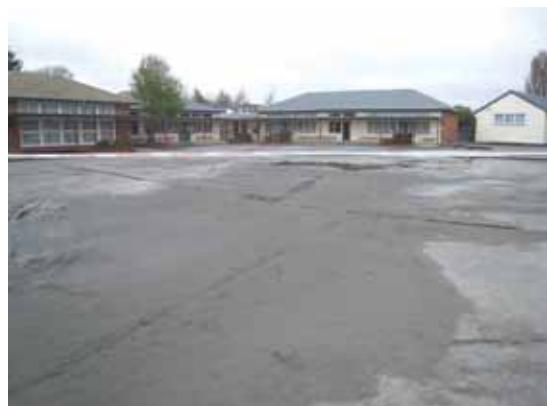
写真-3.19 広場の噴砂 (図-3.4 の Point 26)

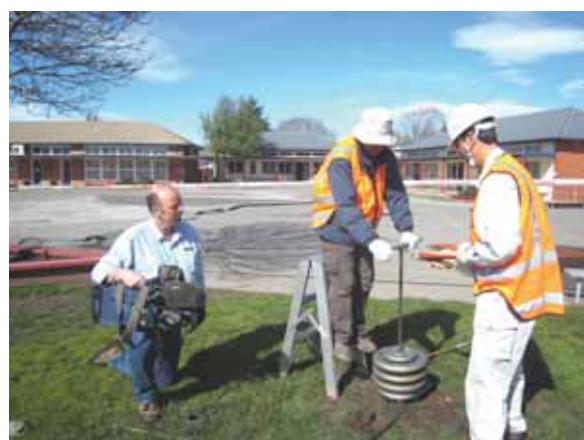
写真-3.20 St. Paul's Church での SWS 試験 (図-3.4 の Point 26)

図-3.7 に示した「SWS Point」において、SWS 試験を行った。写真-3.20 に、試験の様子を示す。ちょうどどの時、ニュージーランドのテレビ局が現地にきて、日本からの調査団が行っている調査を興味深そうに取材した。図-3.10 に試験結果を示す。

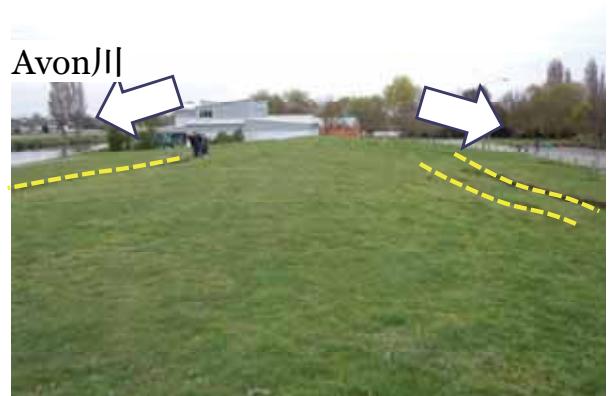
写真-3.23 Avon 川堤防の変状 (図-3.4 の Point 15)

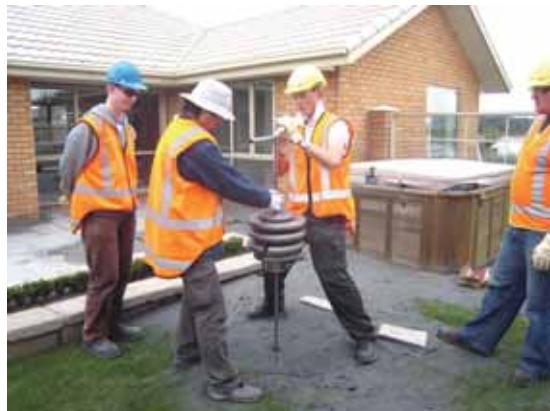
Bexley でも、広い範囲に液状化の被害が見られたが、特に、湿地帯に近い民家においては、湿地帯方向への側方流動による亀裂が見られた（写真-3.25, Point 93）。この亀裂を挟んで、宅地側（写真-3.26）と湿地側（写真-27）で SWS 試験を実施した。

写真-3.26 Bexley の民家での SWS 試験 (図-3.12 の Point 93)

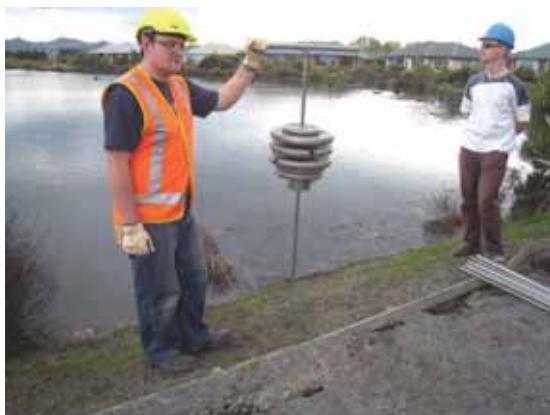
写真-3.27 Bexley の湿地での SWS 試験 (図-3.12 の Point 93)

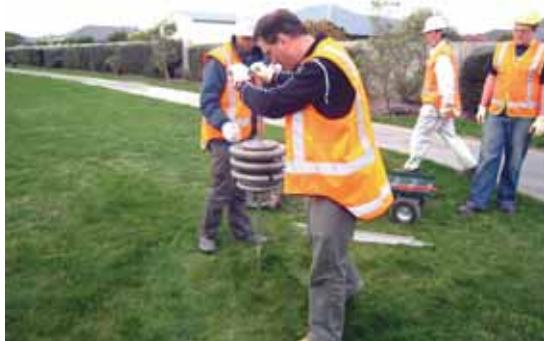
上述の民家より 300m ほど湿地と逆方向にある公園においても SWS 試験を実施した（写真-3.28, Point 100）。この公園では顕著な液状化被害跡は見られなかつたが、いくつか小さな噴砂跡は存在していた。図-3.17 に SWS 試験結果を示すが、 $N$  値が 10 程度の層と軟弱な層が 1m 毎に現れて、明らかに他の箇所と違う構造をしているのがわかる。試験は、GL.-7m 辺りの  $N$  値が 15 に達したところで終了した。図-3.18 に民家と公園の試験で、スクリューポイントに付着していた土の土粒子密度と粒度試験の結果を示す。ここでも噴砂と比べると、非常に多くの細粒分を含んでいることがわかる。公園より民家の方が、つまり、湿地帯に近い方が細粒分が多くなっているようである。土質の判別は不明確であるが、砂質土を考えるなら、湿地近くにおいては、地下水位以下の非常に厚い層で液状化を起こす可能性がある。一方、公園は、湿地帶付近と比べると固い層をしており、一部  $N$  値の低い層での液状化は考えられるが、厚い層での液状化の可能性は低い。

写真-3.28 Bexley の公園での SWS 試験 (図-3.12 の Point 100)

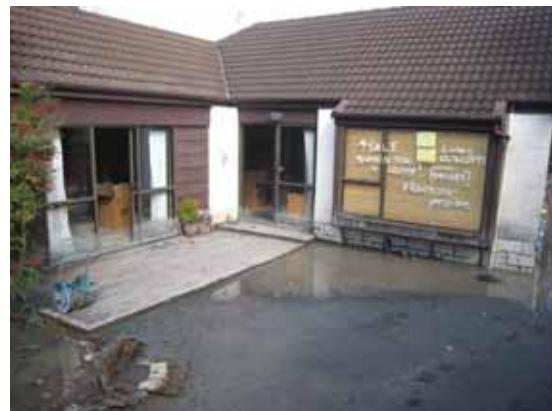
た傾斜と沈下量を図-4.3 にまとめた。壁や窓に残された砂の跡によると、堆積した噴砂の厚さは約 38cm であった。地震後まもなく公的機関やボランティアにより噴砂は撤去されていたが、地震直後の様子と比較すると大量の噴砂が生じていたことが分かる（この家だけで トラック 30 杯分との報告もある）。

写真-4.5 Kaiapoi の民家の液状化被害 (図-4.1 の Point 105)

堤内側の住宅地でも液状化により家屋の沈下が確認された。写真-4.5 (Point105)の家屋周辺では液状化に伴う噴砂が大量に噴出し、家屋の北側が 50cm 以上沈下した（南西の過度を基準とした相対沈下量）。この家屋に生じ

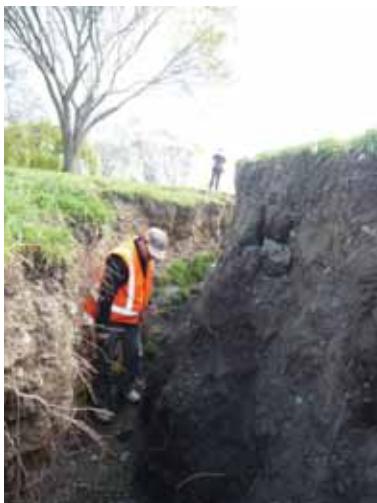
クラック内で観察した堤体材料の状況を写真-4.4 に示す。堤体材料は暗褐色のレキ混じりの締まった砂であり、周辺部で見られた噴砂とは明らかに異なる。盛土ではなく、盛土下の地盤の液状化により被害が生じたものと考えられる。堤内側法面の法尻付近では所々に噴砂痕があった。この砂は灰色であり、上述した堤体材料とは明らかに異なるものである。

写真-4.4 クラック内で観察した堤体材料 (図-4.1 の Point  
110)

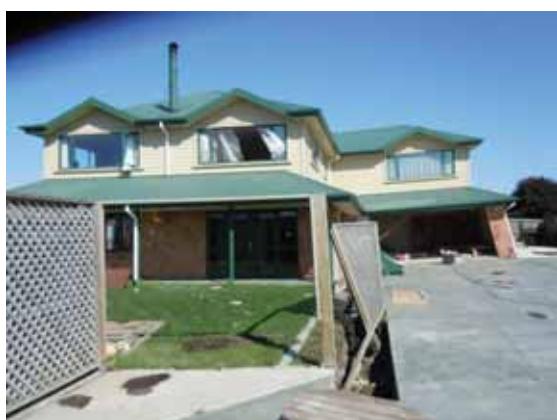
められたことから、盛土部もしくは原地盤の液状化により流動が発生したものと考えられる。このクラックが家屋を横切ったケースでは、家屋の半分が流動するもう半分の構造に引きずられている様子が確認された（写真－4.12, Point 116）。また、家屋全体が流動するブロックに含まれたケースでは、家屋が流動地盤と共に移動し、一部は流動方向に向かって大きく傾斜している様子が確認された（写真－4.13, Point 117）。しかし、沼地に向かうスロープ面には顕著な変状は認められなかった。この理由として、家屋周辺で生じた変形が軟弱な盛土内で吸収されたこと、およびより深い位置で変形が生じたことなどが考えられるが、現時点では詳細は不明である。

写真－4.12 造成盛土端部に位置する家屋の被害（図－4.1 の Point 116）

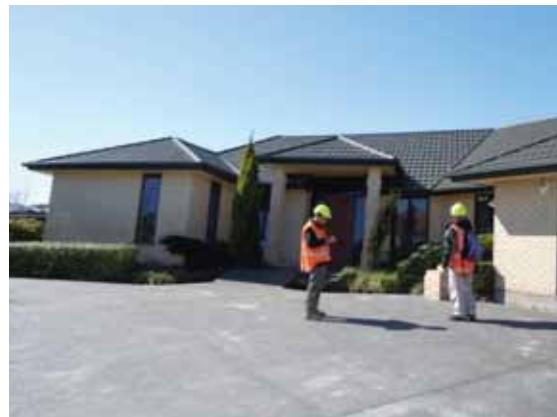
図－4.5 に Kaiapoi 地区で採取された噴砂の粒度分布を示す。概ね均質な細砂であるが、写真－4.11, 4.13 付近（Point 117 付近）で採取された噴砂では、70% 近い細粒分含有率を示した。しかし、この細粒分の塑性指数は NP であり、かなり砂に近い特性を有する。なお、図－4.5 に示された他の噴砂（比較的均質な細砂）は Waimakariri 川支流の左岸側で採取されたものである。

写真－4.13 造成盛土端部に位置する家屋の被害（図－4.1 の Point 117）

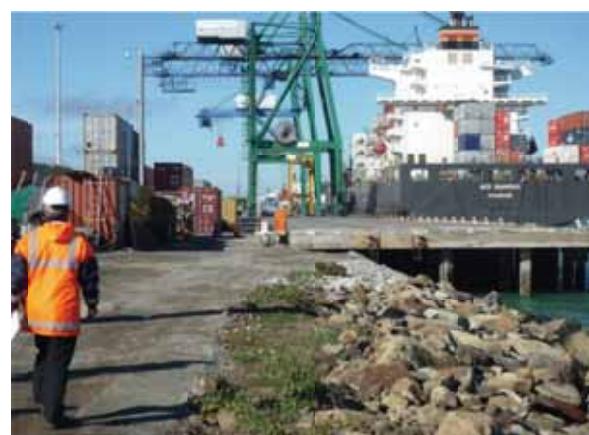
路頭岩盤上で計測された地震動は、最大加速度 420gal(NS 成分)、最大速度がおよそ 20cm/s であった。被害の形態は、杭式護岸背面の埋め立て部が全体的に 10～20cm 沈下し、杭支持の岸部分の変形はほとんどなかったため接合部に段差が生じた。また、図中 1 や 4 の埋め立て部や盛土部では沈下すると共に地表にクラックが生じた。図中 4 の防波堤の先端部では水深が約

写真-5.1 図-5.1 中の 1 の埋め立て部から見た 2 の護岸部

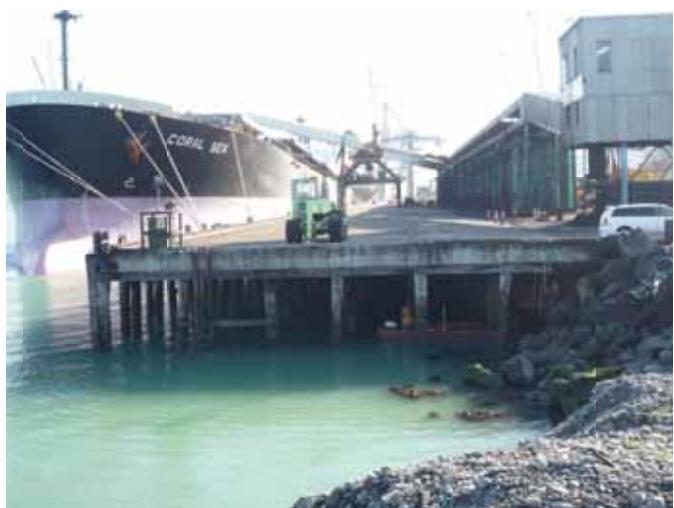
写真-5.5 位置図中 4 から見た石炭積み出し用護岸。杭は木杭である

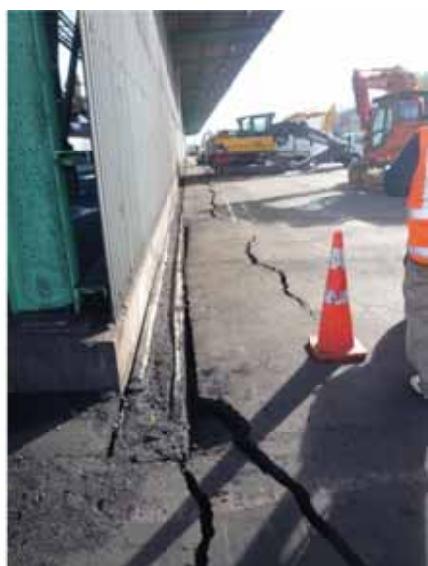
写真-5.7 背後の埋め土部に生じた地表クラック (図-  
5.1 中の 3)

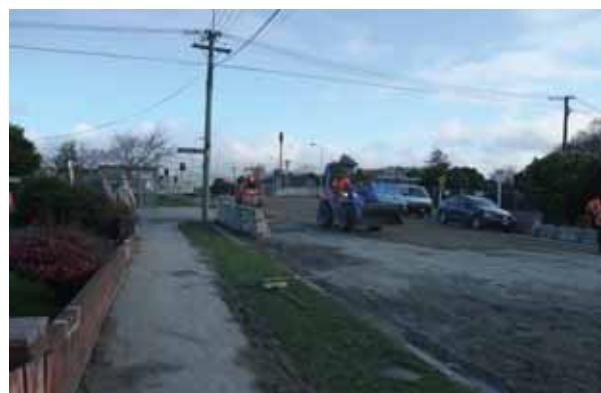
図一付.4 の Point 26 の St. Paul's Church 周辺では液状化により多くの被害が発生していた。図一付.5 にそれらの位置を示す。Point A では橋梁の取り付け部が沈下して被災したようで、写真一付.1 に示すように復旧中であった。そこに埋設されていたライフラインも写真一付.2 に示す

写真一付.1 橋の取り付け部の被害(図一付.5 の Point A)

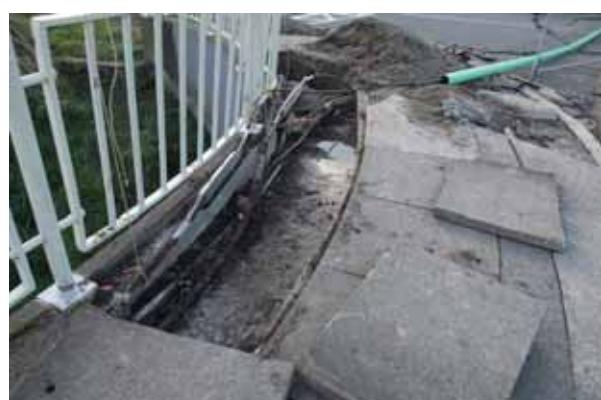
写真一付.2 橋の取り付け部のライフラインの被災状況  
(図一付.5 の Point A)

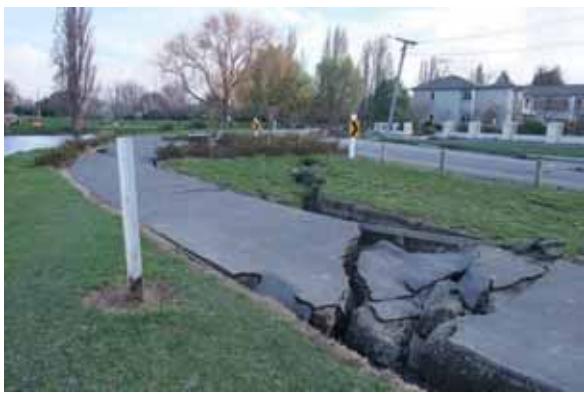
写真一付.3 Avon 川左岸の液状化による流動 (図一付.5 の Point B)

ように被害を受けていた。また、Point B では、川に向かって流動が発生し、写真-付.3 に示すように大きな地割れ

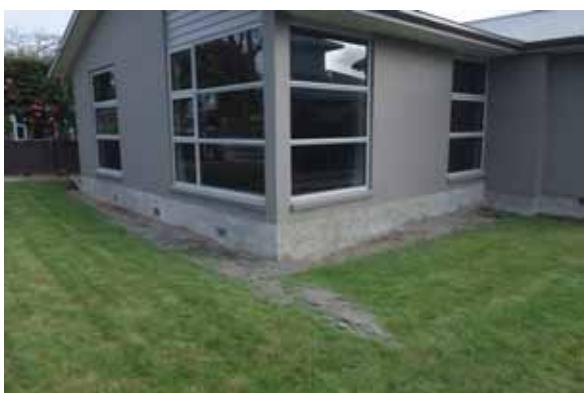
写真一付.5 液状化による家屋の沈下 (図一付.5 の Point C)

が発生し、水道管らしき埋設管が写真一付.4 に示すように被災していた。さらに、その下流側の Point C では写真一付.5 に示すように家屋が沈下し、川からはいった Point D 付近も液状化により家屋の被害が発生していた。

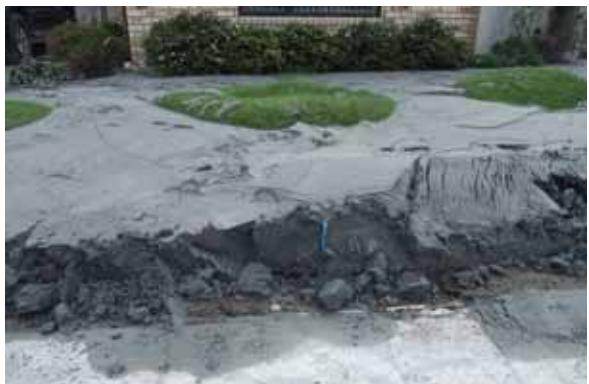
写真一付.6 Bexley の Seabreeze 地区(図-3.12 の Point 93 付近) で厚くたまっていた噴砂

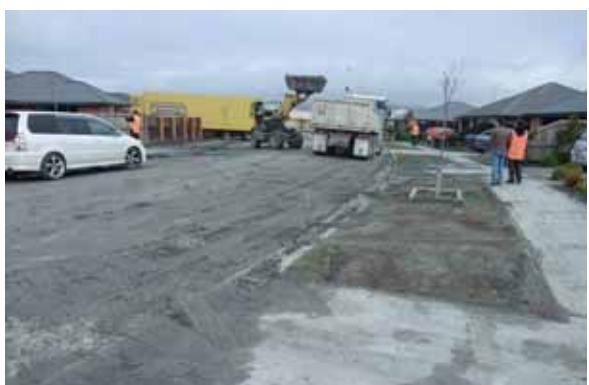
写真一付.7 Bexley の Seabreeze 地区(図-3.12 の Point 93 付近) における噴砂の搬出状況

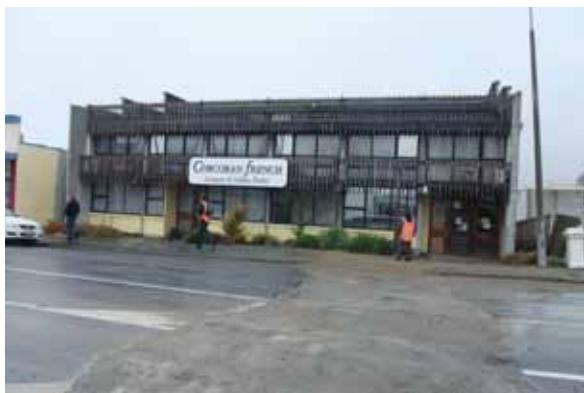
図-4.1 中の Point 111 付近は Kaiapoi の街の中心地にあたる。ここでは 2 階建てのビルが写真一付.8、付.9 に示すように 10~20cm 程度沈下していた。Point 120 付近の河川敷では写真一付.10 に示すように川に平行な大きなクラックが数本発生しており、液状化にともなう流動が発生したことを物語っていた。また、Point 120 のすぐ北西に位置する住宅街では、写真一付.11 に示す

写真一付.8 Kaiapoi の中心地（図-4.1 の Point 111 付近）におけるビルの沈下状況

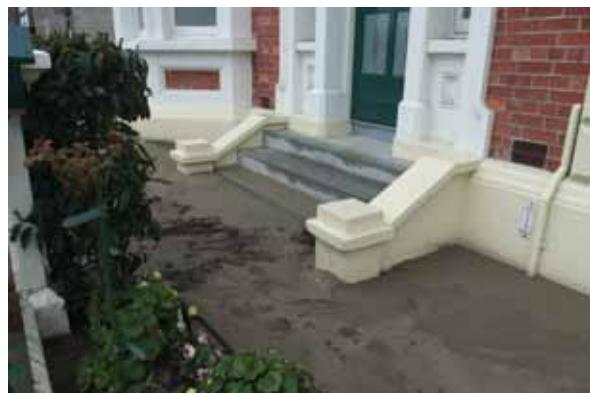
写真一付.9 Kaiapoi の中心地（図-4.1 の Point 111 付近）におけるビルの沈下状況

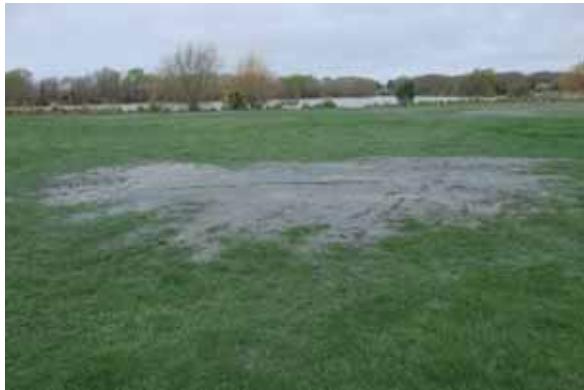
写真一付.10 Kaiapoi の河川敷（図-4.1 の Point 120 付近）におけるクラックと噴砂の発生状況

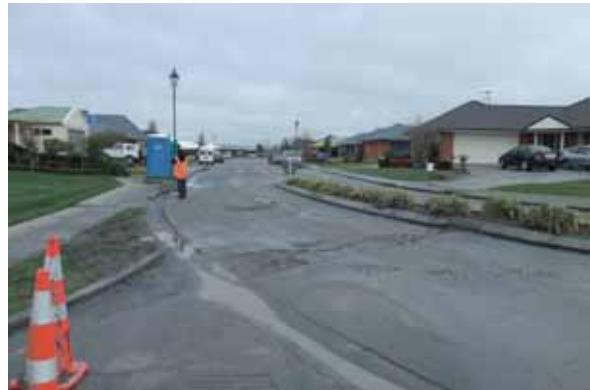
写真一付.11 Kaiapoi の住宅地（図-4.1 の Point 120 の北側）における液状化発生状況

ように噴砂がすでに片づけられていたものの道路はまだ変状した跡が残っており、この地区一帯で液状化が発生したことを物語っていた。
