平成 30 年 4 月中津市耶馬渓町金吉梶ケ原地区における

斜面崩壊と今後の問題点

(公益社団法人)地盤工学会

平成 29 年 7 月九州北部豪雨地盤災害調査団 先遣隊調査メンバー

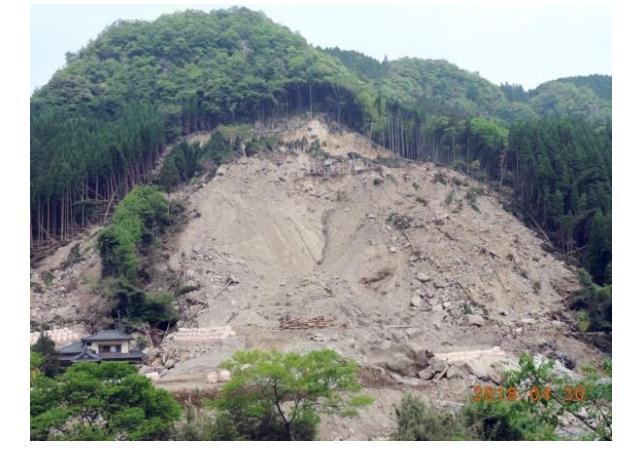
写真-1.2 正面からの全景

調査時点(平成 30 年 4 月 30 日)での全景写真を写真-1.2 および写真-1.3 に示す。集落のあった周辺の土砂が撤去され、大型土嚢による応急対策が進められていた。

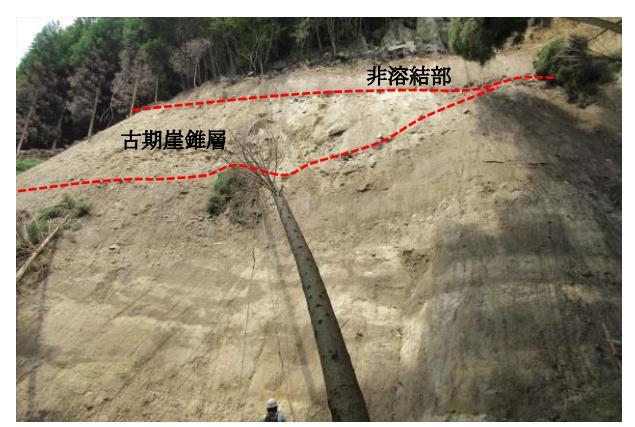
写真-3.5 滑落崖に連続する耶馬渓層

耶馬渓層は火山休止期の湖沼堆積物と考えられており, 鹿熊岳周辺では 200m 近い層厚を有している。ここでは上位の耶馬渓溶結凝灰岩の非溶結部との間に不整合で古期崖錐堆積物が挟まっており, 安山岩角礫や玉石を主体としたルーズな層である(写真-3.5)。

比高差が約 20m の滑落崖は,写真-3.5 (p.8 掲載),写 真-5.1.2,写真-5.1.3 に示すようにほぼ直線的な形状をし ており,シャープな平滑な面を見せている。

滑落崖には下位から耶馬渓層の堆積岩類,古期崖錐 堆積物,耶馬渓溶結凝灰岩の非溶結部および落石堆が 出現している(写真-3.5,写真-3.10(p.8 掲載))。その 上に今回は崩壊に至っていないが,不安定化した不規 則な節理の発達した溶結凝灰岩が急崖をなしており, 更に上の尾根筋に連続的に分布する柱状節理の発達す る岩体へ連なっている(写真-3.9(p.8 掲載))。

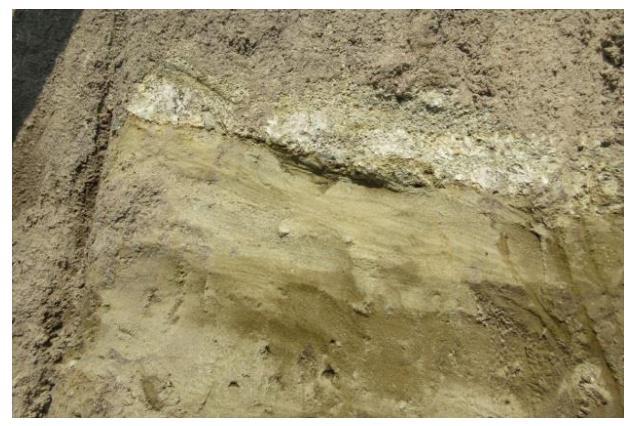
写真-3.6 層理面をもつ堆積層 * 下位から均等な砂層,軽石層,円礫層

宇佐層群の変質安山岩を覆って火山休止期の堆積岩類である耶馬渓層が分布している。崩壊地では, 滑落崖に広く露出している。凝灰質の砂層,シルト層,円礫層や軽石層など多様な岩相の成層した地層 である(写真-3.6)。

- ① 耶馬渓層は半固結状態の凝灰質砂層、シルト層、円礫層および軽石層などからなっており、崩壊地での想定では約70m程度の層厚を持っている。滑落崖でも、この層が比較的シャープな面でずれている。耶馬渓層の最近の知見からは、鹿熊岳を貫通させた中津3号トンネルでこの層を堀削中に切羽に断層破砕帯を伴わないシャープな断層が出現し両側の地層が大きくずれていたことを確かめている。この滑落崖の平滑な面は耶馬渓層を切る小断層の可能性が高い(γ線による不連続面の探査結果と調和的)。
- ② また、耶馬渓層中には軽石質凝灰岩が介在していることがわかっており、現場でも1枚の軽石層(写真-3.6(p.8 掲載))を確認している。滑落崖のこの層は比較的含水が少なく固結度が高い状態であったが、深い位置に別の軽石層が挟まっており、地下水により軟弱化し、すべり面となっている可

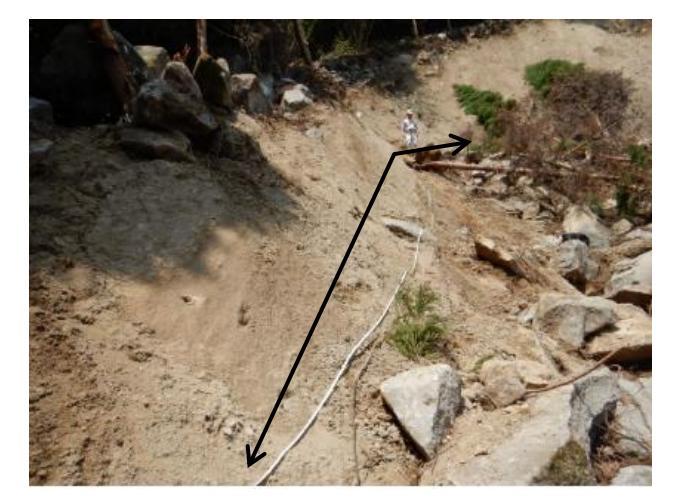
写真-4.2.2 A 測線(終点側から起点を写す)

A 測線は崩壊部上部左端に設定し,測線長は25m である。測点間隔は1m である。写真-4.2.2~写真-4.2.5 に γ 線探査状況を示す。

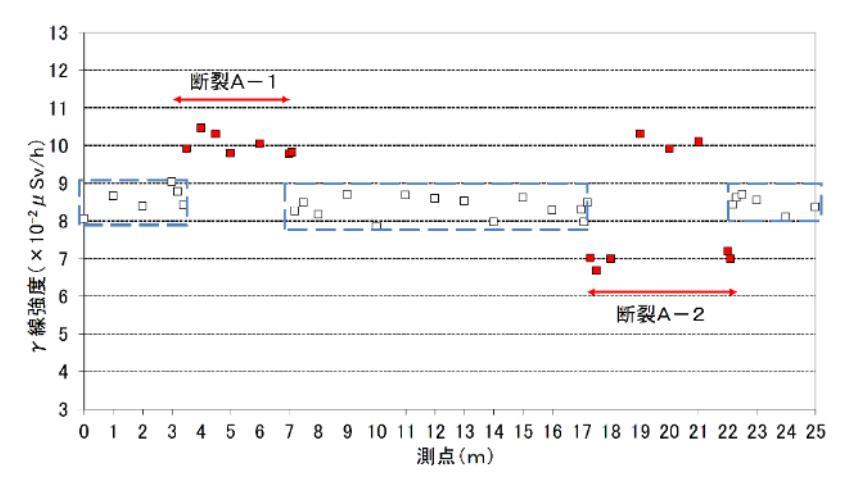
図-4.2.5 γ 線測定結果(A 測線)

γ線測定結果図(図-4.2.5)の縦軸にはγ線強度(×10⁻²μSV/h),横軸には測点(m)を示した。γ線強度分 布から地質を反映している測定値を破線で囲んだ。A測線上に見られる地質は凝灰角礫岩である。

表-4.2.1 と表-4.2.2 に測定結果をまとめた。断裂幅および方向は A-1 では 2.2m, N40°E, A-2 では 1.8m, N40°W であった。

γ線探査を実施する場合,地山表面を約10cm 掘削する。平成30年4月30日のA測線の調査では17.2mの地点およびその近傍がその他の調査地点とは異なり,高湿潤な状態であった。A測線の 断裂に沿って地下水が供給されている可能性が示唆された。

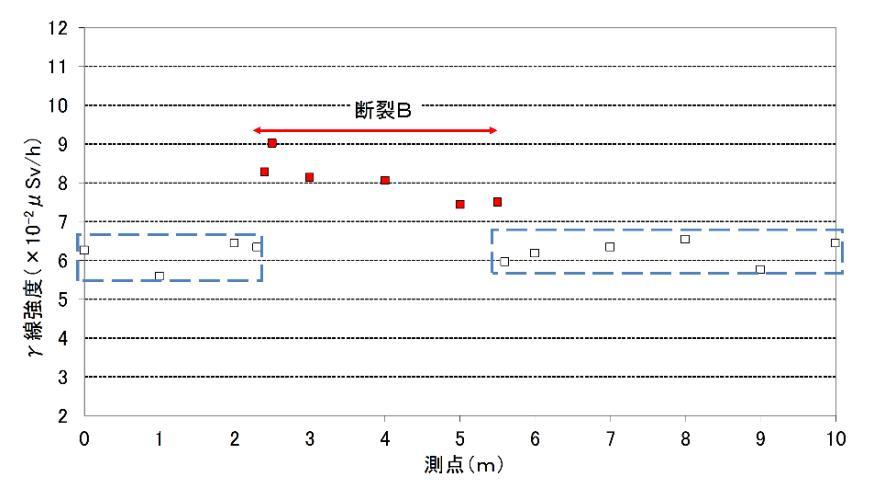
図-4.2.6 γ 線測定結果(B 測線)

図-4.2.6 はγ線測定結果図である。γ線強度分布から地質を反映している測定値を破線で囲んだ。B測線上に見られる地質は凝灰角礫岩である。

表-4.2.3 と表-4.2.4 に測定結果をまとめた。断裂 B の幅および方向は 3.1m, N40°W であった。

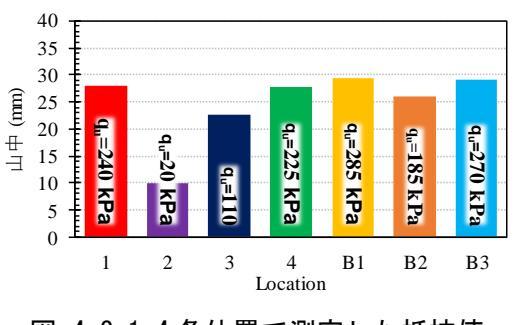
図-4.3.1.4 各位置で測定した抵抗値

4.3.1.4は,各位置での山中式硬度計で測定した抵抗値(貫入量)を示している。図中には,貫入量を換算のための図¹⁾を使って一軸圧縮強度に置き換えた値を表示している。なお,示している数値は,貫入量の平均値から求めたものとなっている。この図から,表層の各位置での山中式硬度計で算定された一軸 圧縮強度は,20-285 kPaの広範囲に分布していることがわかる。また,算定された一軸圧縮強度を比較すると②の位置の強度が20kPaと極端に小さく,不安定な崩積土として残積している可能性が考えられる。次いで③で110kPaであり,相対的に抵抗値が小さくなっていることがわかる。

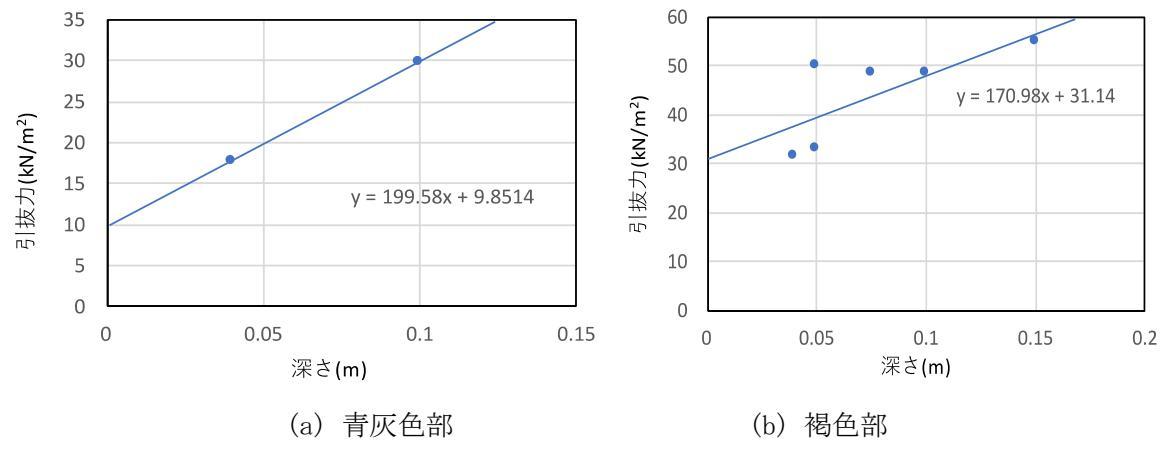
図-4.3.2.7 スパイラル杭引抜試験の試験結果

図-4.3.2.7 にスパイラル杭引抜試験結果を示す。場所と深さによってばらつきが見られるが、数回行う ことで平均をとり、直線近似を行う。杭の根入れ深さが深くなるほど引抜力が大きくなることがわかる。 これは、土の内部摩擦角が影響していると考えられる。そのため、切片の値がそれぞれの地点の粘着力 と推定される。

表-4.3.2.1 に各地点の調査結果とコーン貫入・引抜試験による強度定数の推定値を示す。強度推定結果から、青灰色部の粘着力は 9.9kN/m²、内部摩擦角は 39.8°の値が得られた。一方、褐色部の粘着力は 31.1kN/m²、内部摩擦角は 33.7°の値が得られた。いずれの箇所も内部摩擦角は 30°以上である。また、青灰色部の粘着力は褐色部よりも小さな値を示しており、湧水により風化が進んでいると考えられる。

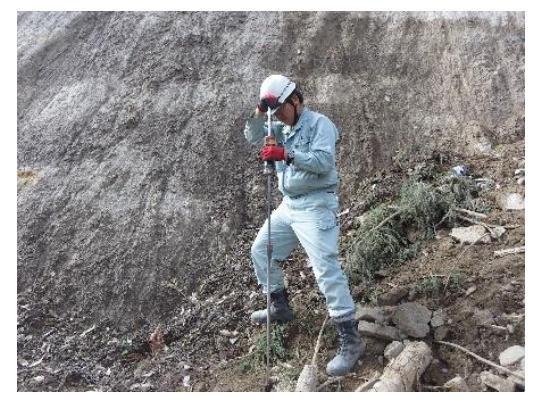
図-4.3.3.1 簡易動的コーン貫入試験状況

大分県中津市耶馬溪町で発生した斜面崩壊箇所において、現地の崩積土および風化土層厚を確認す るため、簡易動的コーン貫入試験を実施した(図-4.3.3.1)。試験概要について、以下に示す。

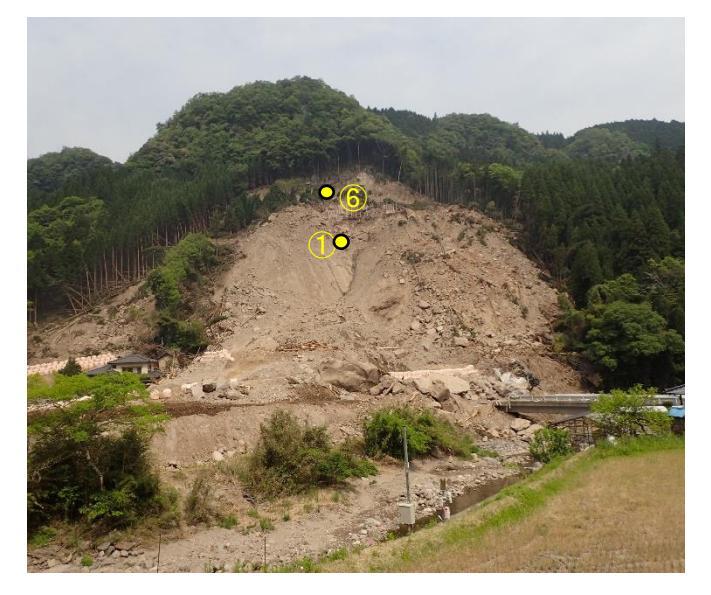
図-4.3.3.2 簡易動的コーン貫入試験位置図

調査地点は崩壊地内のV字谷西側斜面および滑落崖直下の緩斜面の 2 地点である(図-4.3.3.2, 図-4.3.3.3)

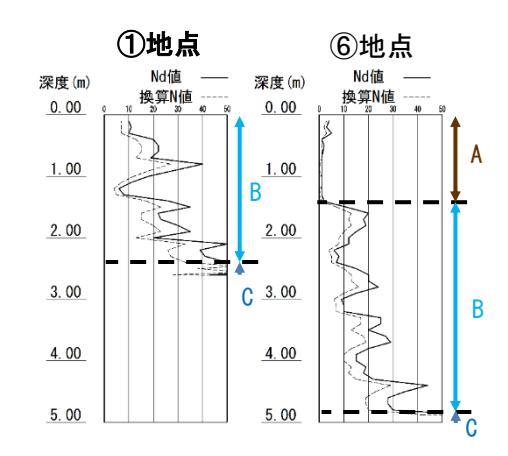
図-4.3.3.4 簡易動的コーン貫入試験結果の比較

図-4.3.3.4 に示すように⑥地点では地表面~深 度 1.41m まで Nd 値≦5(換算 N 値≦3)の比較的緩 い土砂が分布する結果が得られた。また、①地点 の地表面~深度 2.30m 間および No.2 地点の深度 1.41m~4.80m 間では 5<Nd 値<50(4<換算 N 値 <33)の範囲で値を変動させながら推移している ことがわかる。増減を繰り返しながらではあるが, 徐々に Nd 値(換算 N 値)は高くなる傾向にある。

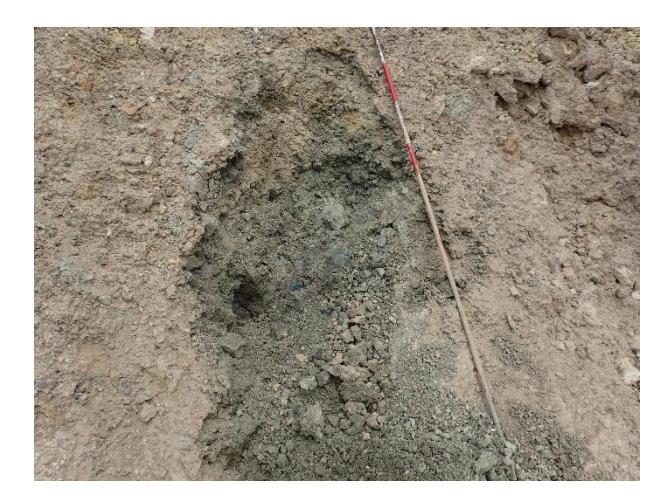
図-4.3.3.5 ①地点付近に露出する風化火山砕屑岩 図-4.3.3.6 ⑥付近に露出する風化火山砕屑岩 (B層に相当する)

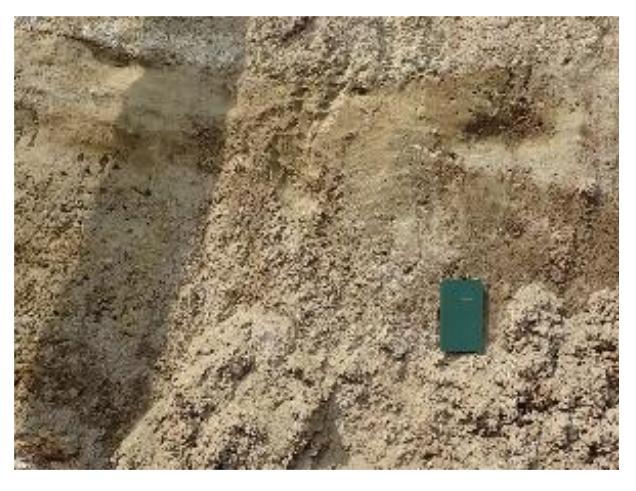
(B層に相当する)

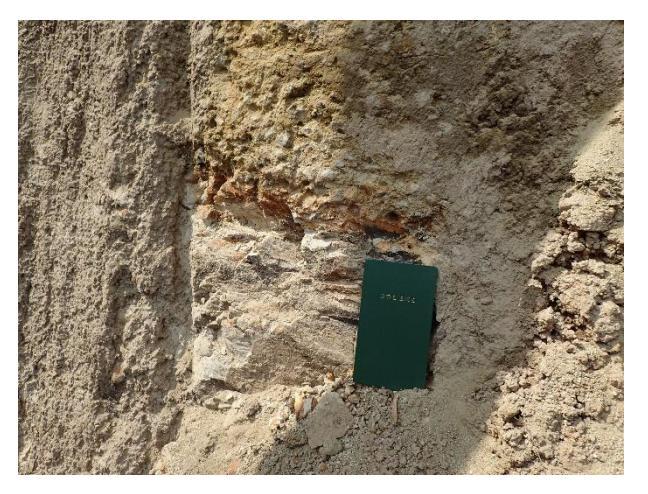
図-4.3.3.7 崩壊地頭部に露出する未風化火山砕屑岩 (C層に相当する)

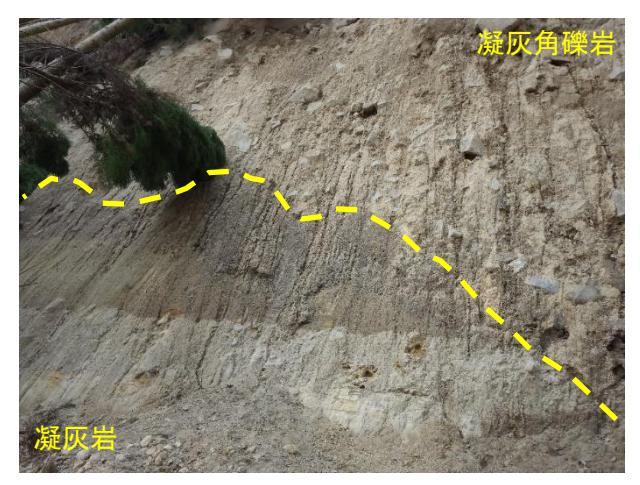
図-4.3.3.8 滑落崖に露出する耶馬渓層

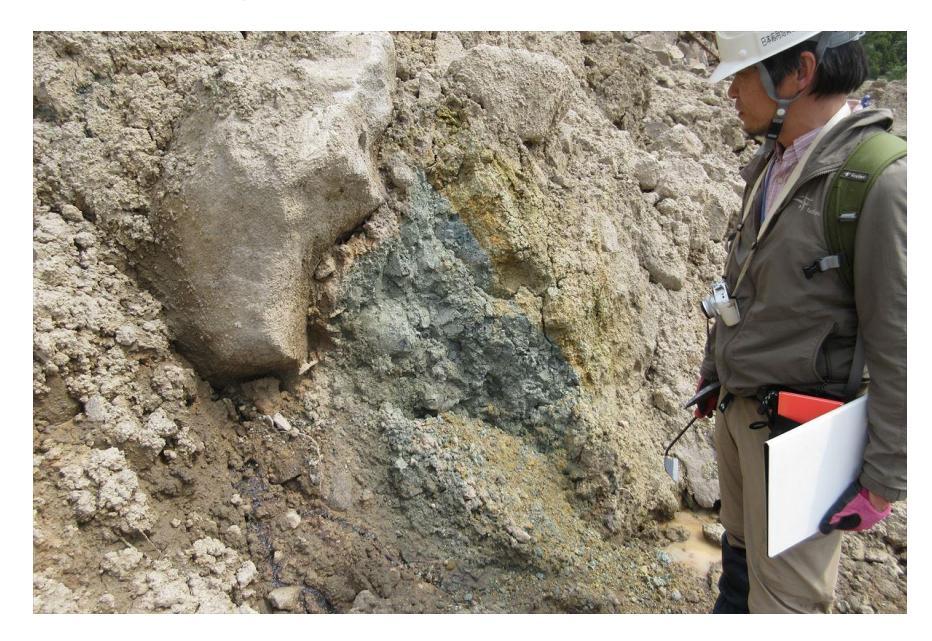
写真-4.3.4.1 試料採取地点

耶馬溪崩壊地の∨字谷の奥部に位置する湧水地点の周辺では、色調の異なる変質安山岩が確認されている。湧水地点の上部は褐色を呈しているが、下部は青灰色の色調である。この2種類の安山岩は変質作用を受け脆い状態にあることが現地においても確認できる。崩壊土砂中に存在した岩(写真-4.3.4.1)に示すこの2種類の岩について、表面から剥がすように試料を採取した。採取試料のうち最大直径 2~3cm 程度の粒子群を取り出し、これらを浸漬させるスレーキング試験を実施した。

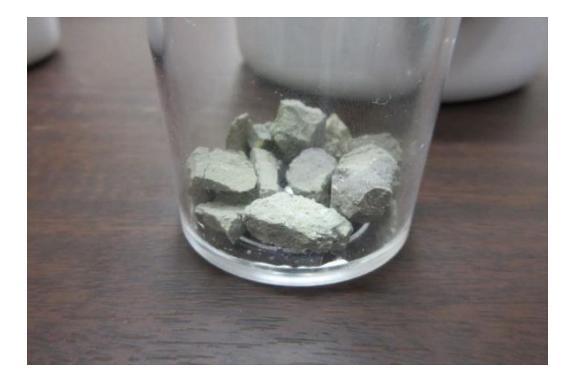
写真-4.3.4.8 炉乾燥後試料 (大きい粒子のみ)

写真-4.3.4.8:青灰色試料の大きな粒子だけを取り出したもの。

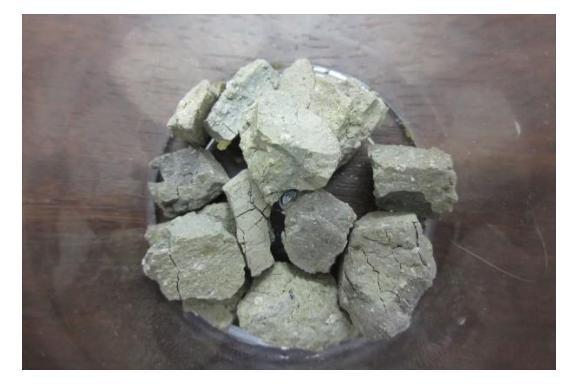
写真-4.3.4.9 炉乾燥後試料 (大きい粒子のみ)

写真-4.3.4.9:写真-4.3.4.8 を上部より撮影。微視的なクラックが粒子にあることが目視でも観察できる。 写真-4.3.4.10:再浸水後の状態。細粒化が生じ、ほとんど大きな粒子は残っていないようである。

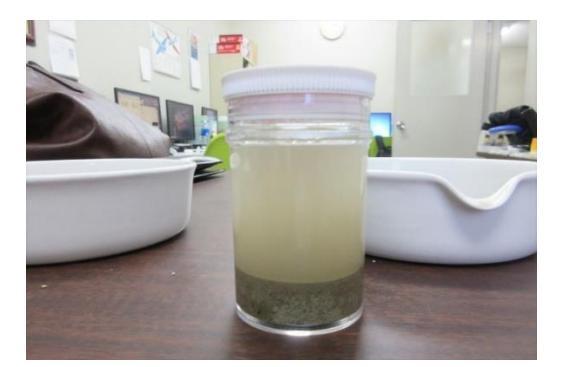
写真-4.3.4.10 炉乾燥後試料 (大きい粒子のみ)の再浸水

以上のように、現地より採取した2種類の色調を呈する変質安山岩の試料について、簡易なスレーキ ング試験を実施した。その結果、褐色試料では浸水によりほとんどすべてが細粒化し、青灰色試料では 一部が大きな粒径として残留するものの、炉乾燥を経て、褐色試料同様すべてが細粒化するという結果 となった。これらから、試料は乾湿繰り返しにより細粒化が促進されやすい岩であることが分かる。

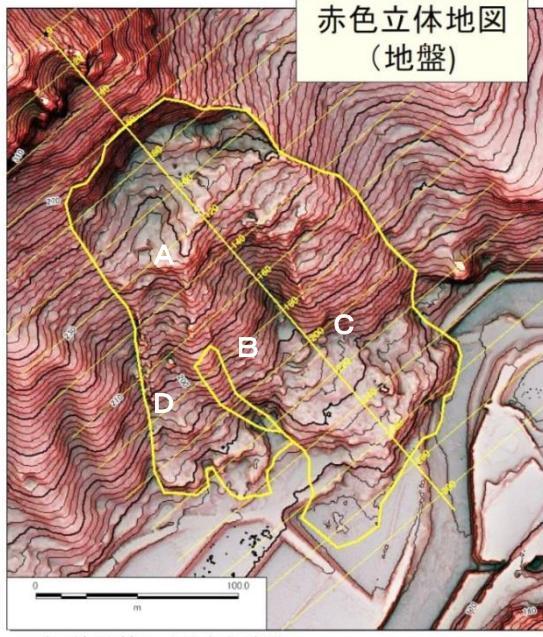
図-5.1.1 崩壊地の赤色立体画像 (アジア航測公開)

Aブロックの末端部はBブロックからDブロックまで3筋に分かれており、そのブロックの間には下 位の塊状で堅硬な変質安山岩が不動岩盤として露出している(図-5.1.1)。 Bブロックは、写真-5.1.10 および写真-5.1.11 に示すように、変質安山岩層にある節理や小断層などの 不連続面を境にクサビ状にすべった様相を呈している。特に向かって左側には平滑な面が露出しており、 表面は黄褐色で弱く節理が残っているが、塊状で比較的堅硬な岩盤である(写真-5.1.11 および写真-5.1.12)。それに対してクサビのもう一方の面のCブロック側の上部は少し脆弱質(写真-5.1.11)ではあ るが、下部には塊状の変質安山岩が露出している(写真-5.1.13)。Aブロックとの境界付近からは調査時 点でも湧水が見られた。湧水箇所周辺には、青灰色~黄褐色の粘性の強い粘土層(写真-5.1.15)が認め られるほか、おそらく変質安山岩の変質帯で緑灰色粘土化した角礫まじり粘土層(写真-5.1.14)が観察 される。

DブロックはAブロックの移動土塊が引き起こした表層崩壊である。図-5.1.1 から元々AブロックからDブロック方向へ向けての沢地形があったことがうかがえ,移動土塊はその沢地形を削剝しながら崩落して,斜面の中腹から脚部にかけて堆積している(写真-5.1.21,写真-5.1.23)。

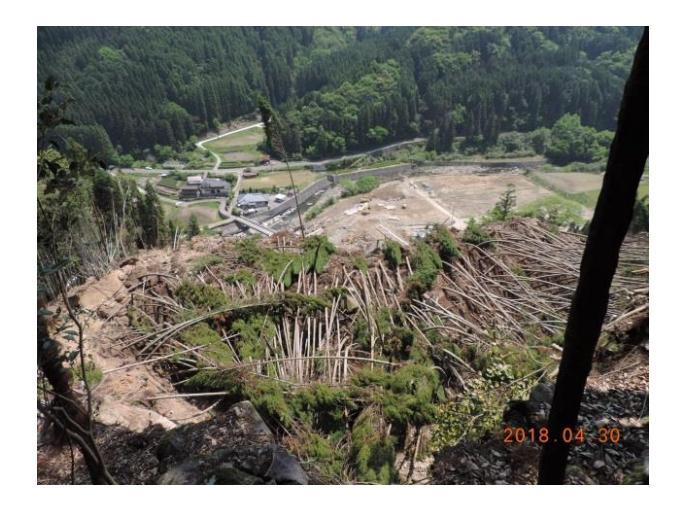
写真-5.1.1 Aブロックを滑落崖上から望む

Aブロックは 20m 前後の滑落崖とその崖下に広がる 緩傾斜面で滑落崖下から水平距離で 50m ほどある。滑落 崖方向へ倒れた杉が多密集しているゾーンである(写真 -5.1.1)。平坦ではなく,むしろ滑落崖に向かって逆勾配 をしている様相を呈する。また,Dブロック方向へは二 次崩壊で凹地が形成されている。またCブロック方向へ も陥没地形に近い凹地が認められる。このブロックは微 地形的には回転したような形状をしているように見える。

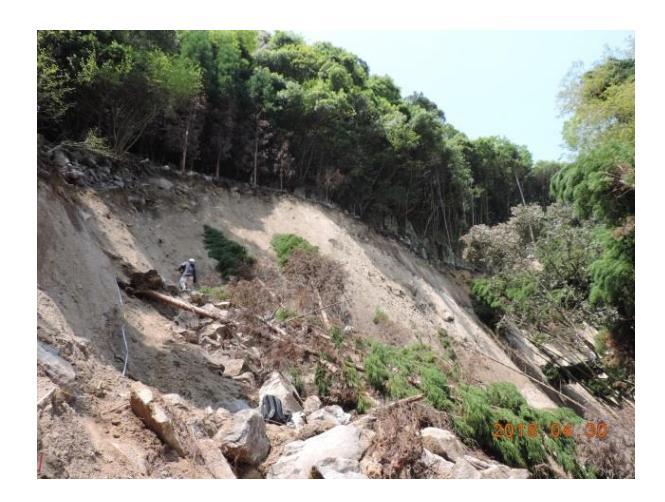
写真-5.1.2 A ブロック中央より左の滑落崖

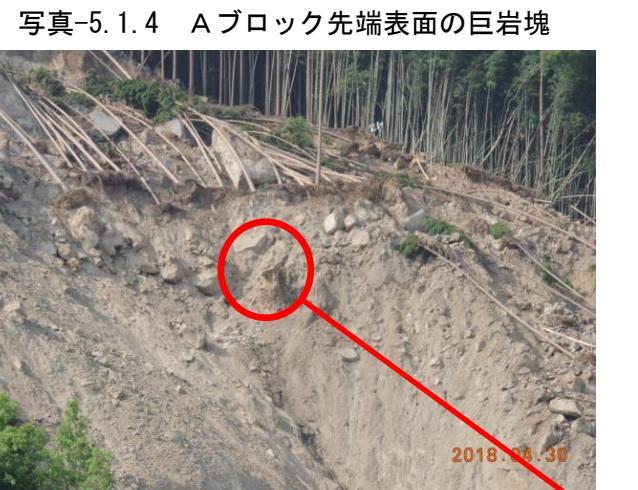
写真-5.1.6 Aブロック先端, Bブロック頭部

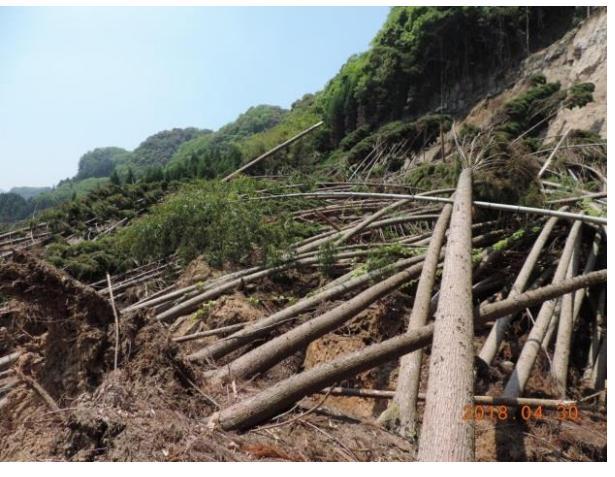
Aブロックの表面は写真-5.1.4 や写真-5.1.5 のように, 溶結凝灰岩の巨岩塊と崩壊土砂からなる凹凸の激しい 状態で,杉の倒木が覆い重なっている。

写真-5.1.5 A ブロック表面の段差・凹凸

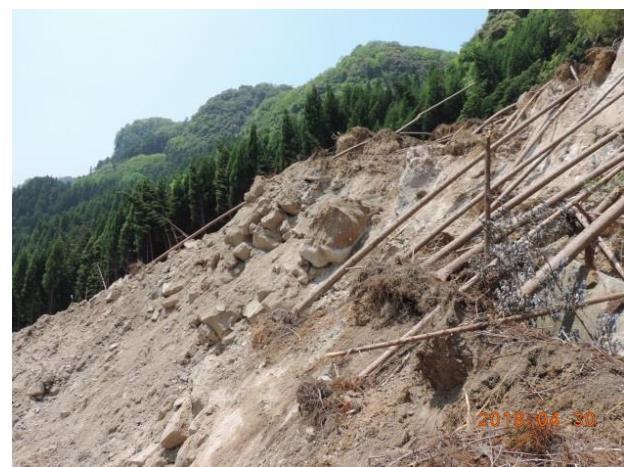
写真-5.1.7 Aブロック先端部

Aブロック先端部は岩塊まじりの土砂が変質安山岩の上にのしかかり,Bブロックのクサビ崩壊で崩落した形態を示す。溶結凝灰岩の岩塊に混じって滑落崖では下位に分布している古期崖錐堆積物や耶馬渓層の岩塊が観察できる(写真-5.1.9)。またBブロックとの境界から湧水している(写真-5.1.8)。

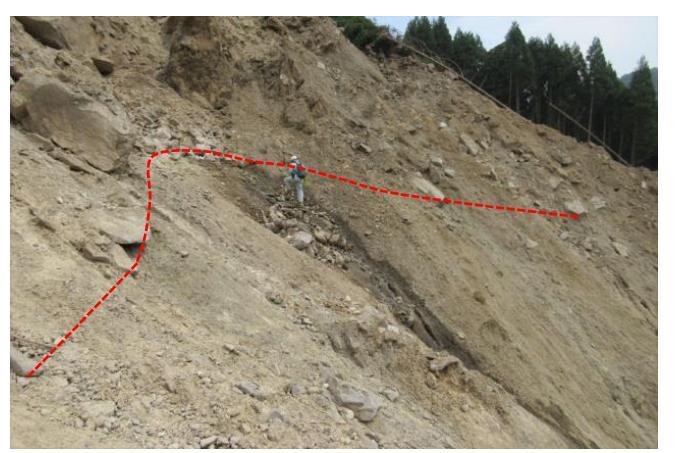
写真-5.1.8 AブロックとBブロック境界

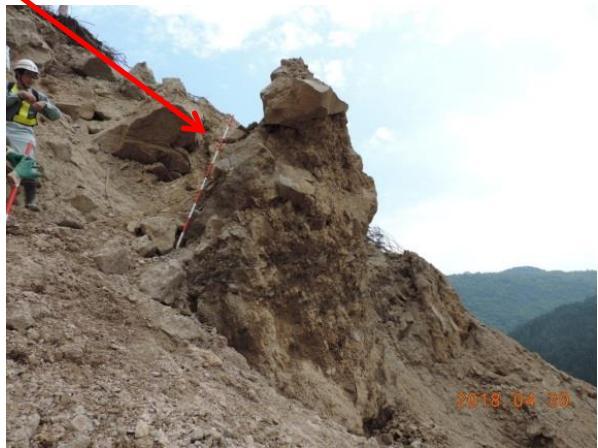
写真-5.1.9 Aブロック先端の特異な土塊

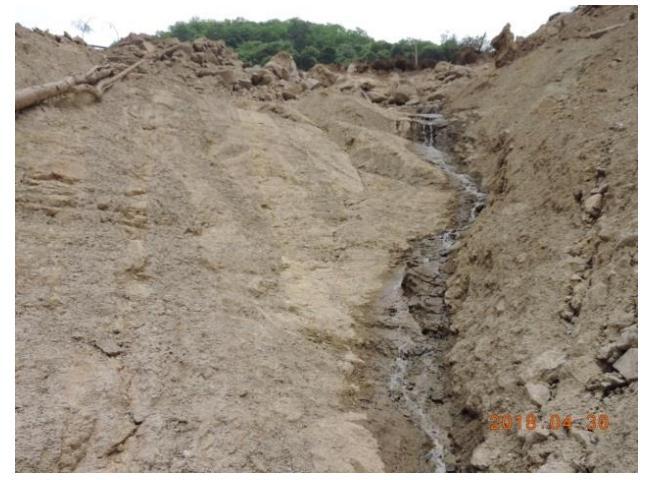
写真-5.1.12 板状節理が見える変質安山岩

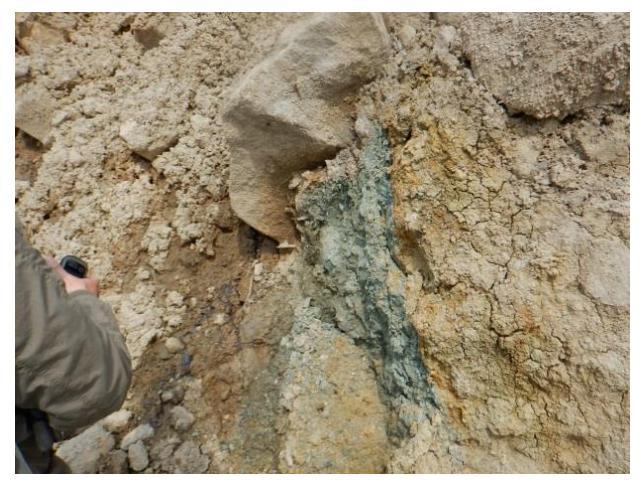
写真-5.1.14 境界付近の移動土塊の一部

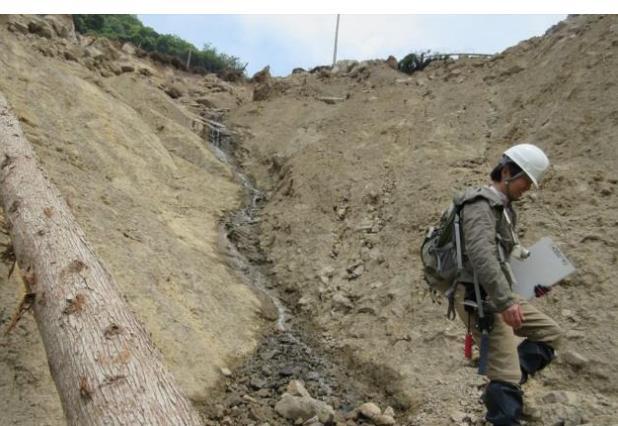
写真-5.1.11 左側面は硬質,右側面は脆弱質

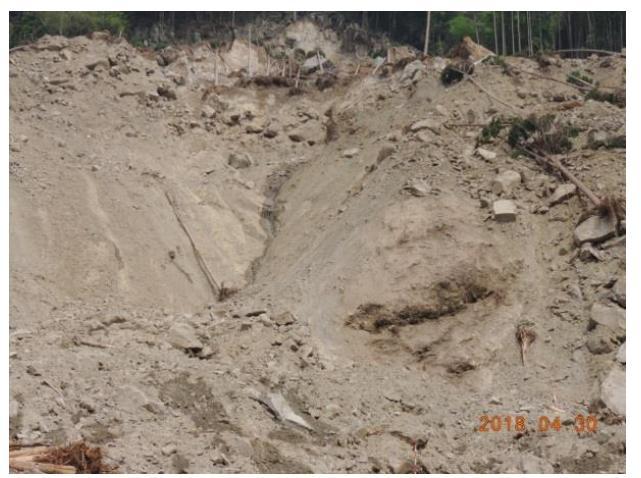
写真-5.1.13 右側面脚部の塊状の岩盤

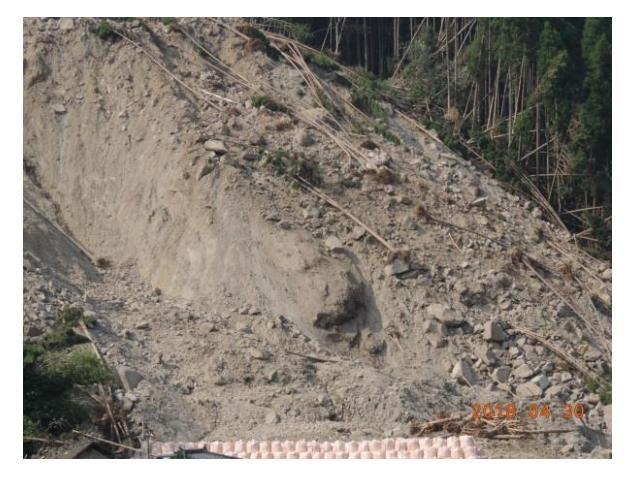
写真-5.1.16 Cブロックの全景

Cブロックは,推定では移動していない塊状の変質安山岩で,Aブロックからの移動土塊で覆われている。その一部が二次的に表層崩壊を起こして崩れ落ちている。移動土塊は不安定な状況で残留しており,既に新たな開口クラックが観察され(写真-5.1.18),頭部の表面は崩壊土砂,岩塊および倒木で凹凸が激しい表面となっている(写真-5.1.19)。

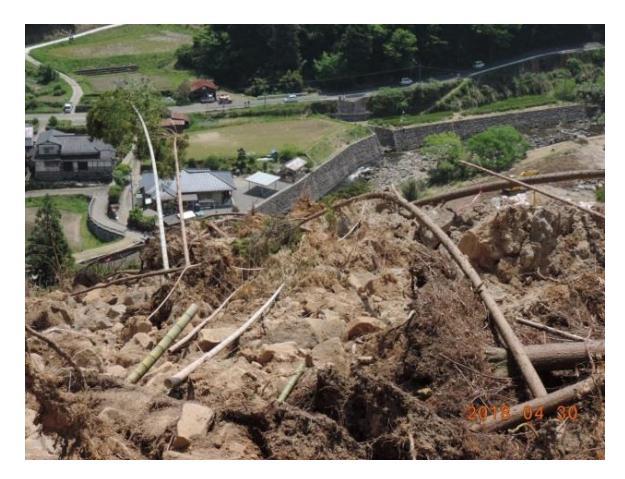
写真-5.1.19 Cブロックの頭部表面

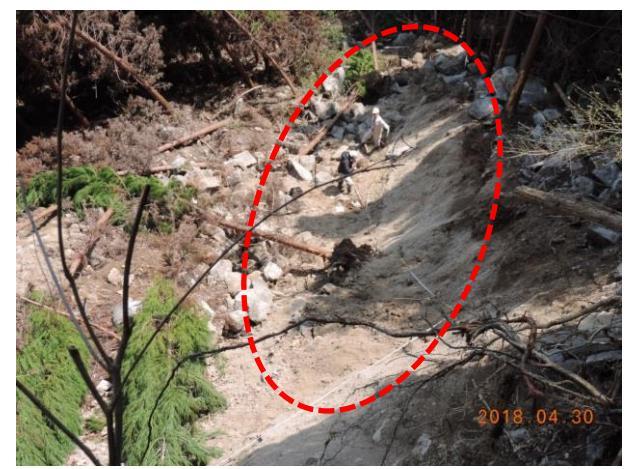
写真-5.1.22 削剝されたDブロック側部

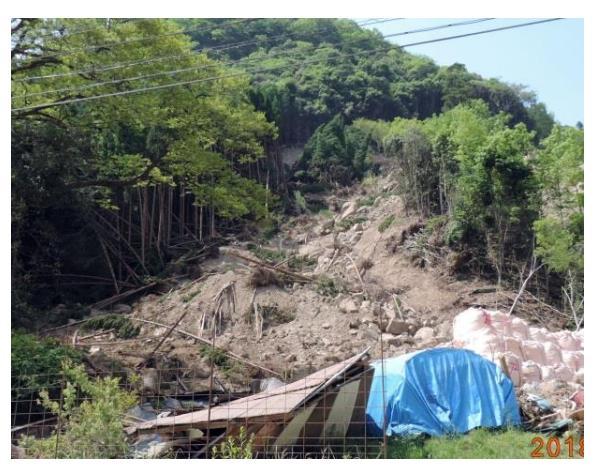
写真-5.1.21 Dブロックの脚部

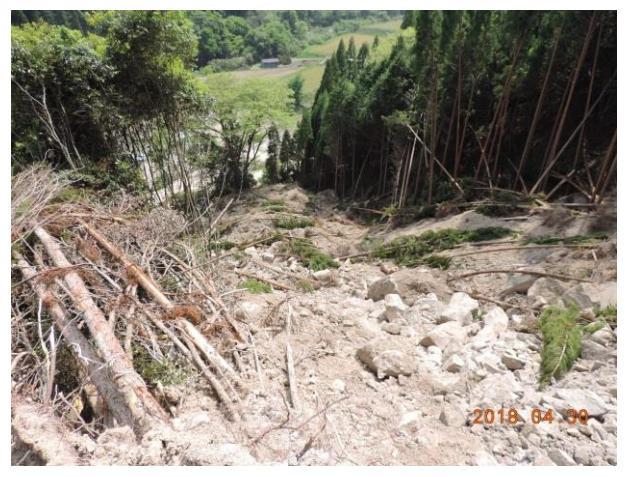
写真-5.1.23 中腹に残留する移動土塊

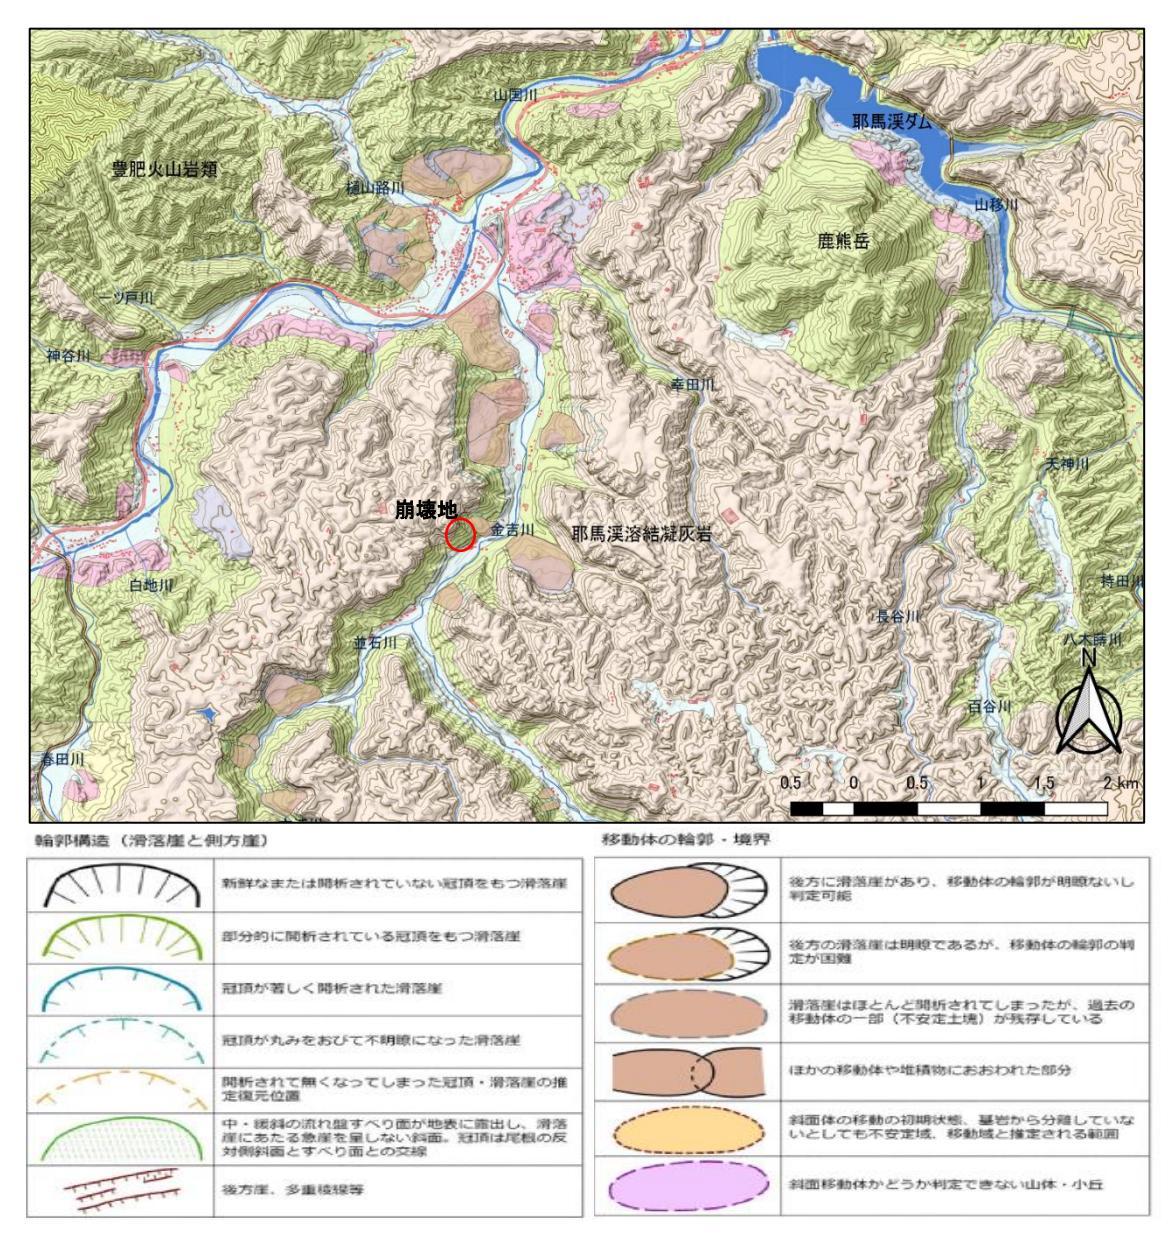
地すべり地形は、この谷地形にのみ検出されており他には見られない。また、ほとんどの地すべり移 動体の滑落崖は、豊肥火山岩類と耶馬溪溶結凝灰岩の境界付近に位置しており、今回の崩壊形態と類似 している。

これらのことから、今回の崩壊は地すべり性の崩壊が繰り返し発生していた一連の斜面の一部で発生 したものであり、豊肥火山岩類の分布が地すべり性崩壊の素因の一つとなっていると考えられる。

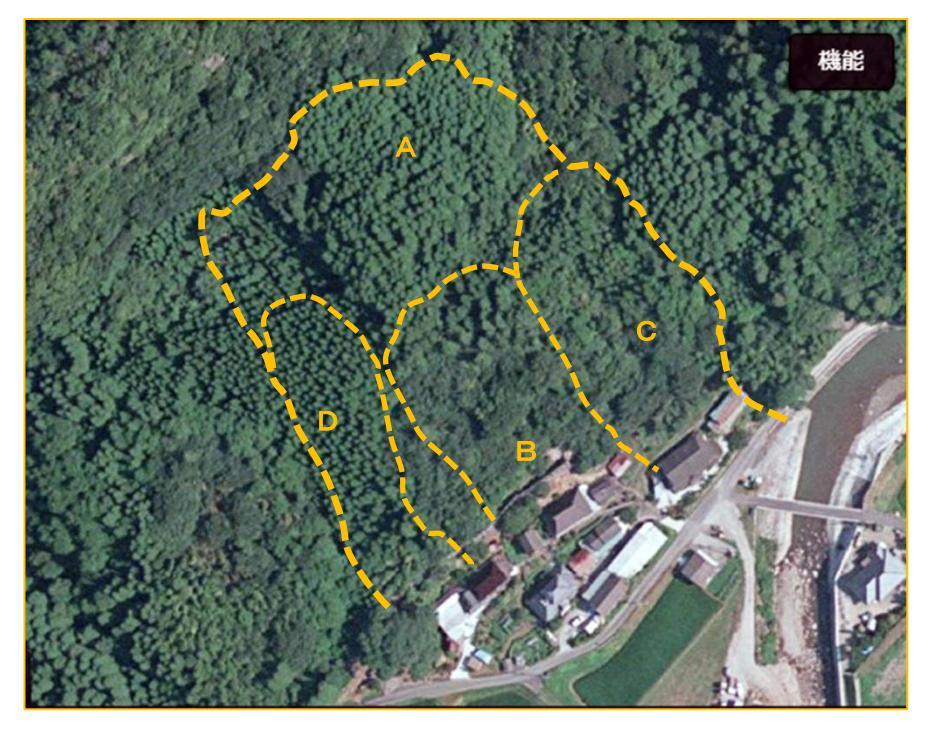
写真-6.1 崩壊前の空中写真(国土地理院)

- ① 杉の植林が行われていたのはAおよびDブロックで、樹齢の長いのはAブロックの植林である。
- ② BブロックおよびCブロックの植生は民家に近いところは広葉樹林または竹林で上部は杉の疎林である。植林がなされていないことを考えると、Cブロックは元々塊状の変質安山岩が露出していた可能性ある。
- ③ Bブロックの中央部は元々少し凹地形をしており湧水があった可能性がある。岩塊・玉石からなる 崖錐堆積物が薄く堆積しており植林には適していない箇所だったと想定される。
- ④ 民家裏にはλ型の落石防護柵工が段違いで1列設置されていた。この工事は平成4年、5年に実施 された治山事業で、この工事により崩落箇所の上部にあった崖錐はある程度取り除かれ、吹き付 けコンクリートによる山腹の安定化処理が施工されている。平成4年は落石防止柵工、平成5年 は、落石防止柵工、岩盤線の変更、山腹工の変更、崩土除去と記されているが、詳細な工事内容 は不明である(図-6.1)。

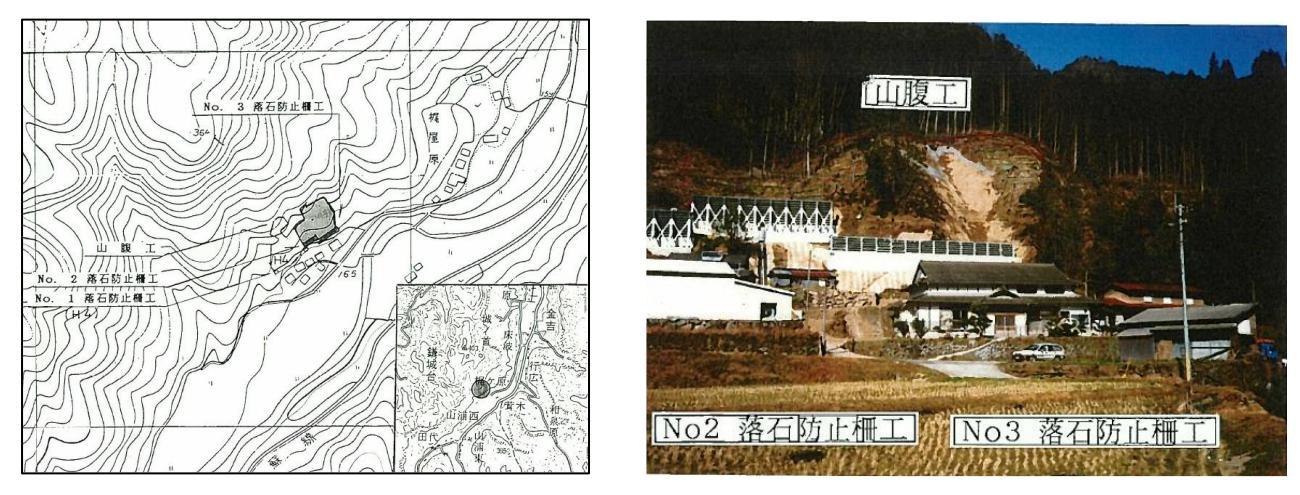
図-6.1 平成4年,5年実施の治山工事台帳抜粋(国土交通省九州地方整備局提供)

工事の現況写真をみると、今回の崩落で現れていたように見えるV字の谷は、崩落現場写真にみら れる大きなV字谷よりやや右側に位置していたように見える。(崩壊時に現れたV字谷は、上段の落石 防止柵工の上ではないか?と思われる)現地調査の際に、崩壊面の残積土がコンクリートで覆われた ような形跡が見られたのは、この時に実施された山腹工の残骸の可能性がある。

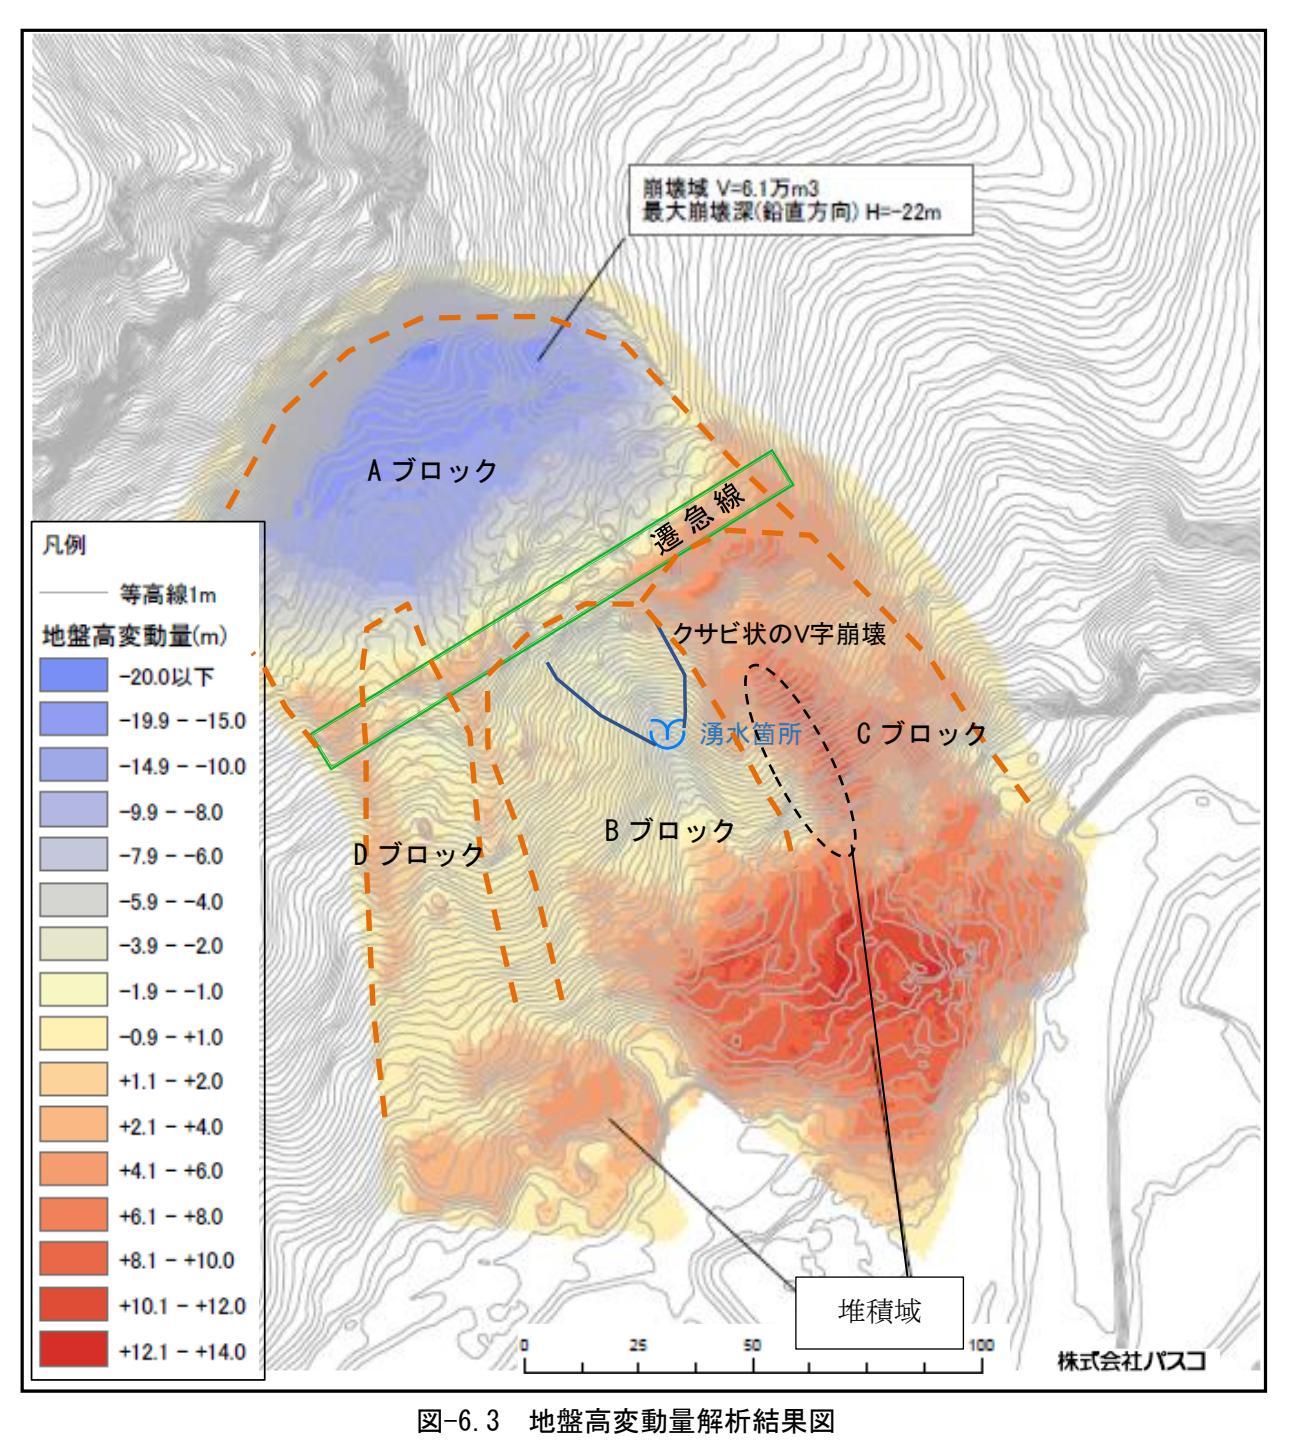
- (1) 崩壊中央部の B ブロックは、V字崩壊箇所で-4m~-8m の土砂移動量である。V 字崩壊箇所 以外は-2m~+1m で、土砂移動量はかなり少ない。
- (2) 図面左側に位置する D ブロックは,周辺部で+2m,ブロック内で-1~-2m となっている。このブロックは崩壊した土塊が元々の凹状地形に沿って,周辺を削り取りながら流れ落ちたと推測される。
- (3) 反対側の C ブロックは、全体に標高が高くなり、場所によっては+10m 程度堆積している。 主の崩壊堆積域は斜面下方であるが、C ブロックも同様に堆積域と推測され、図-6.1 の治山 工事部分を埋めていると考えられる。
- (4) B ブロックのV字崩壊箇所は、下方ブロックで特徴的な崩壊となっている。今回の大きな

すべり崩壊とは別に、単独でくさび状に抜け落ちたものと推測される。

(5) B, C ブロックの直上付近は当該斜面の遷急線となっている。この遷急線付近は標高が+1m ~+4m 高くなっている。これは,現地確認から崩壊土砂が流下しきれず残積したものでは なく,地山のようである。この部分は地すべり地形で言う「脚部」になった可能性がある。

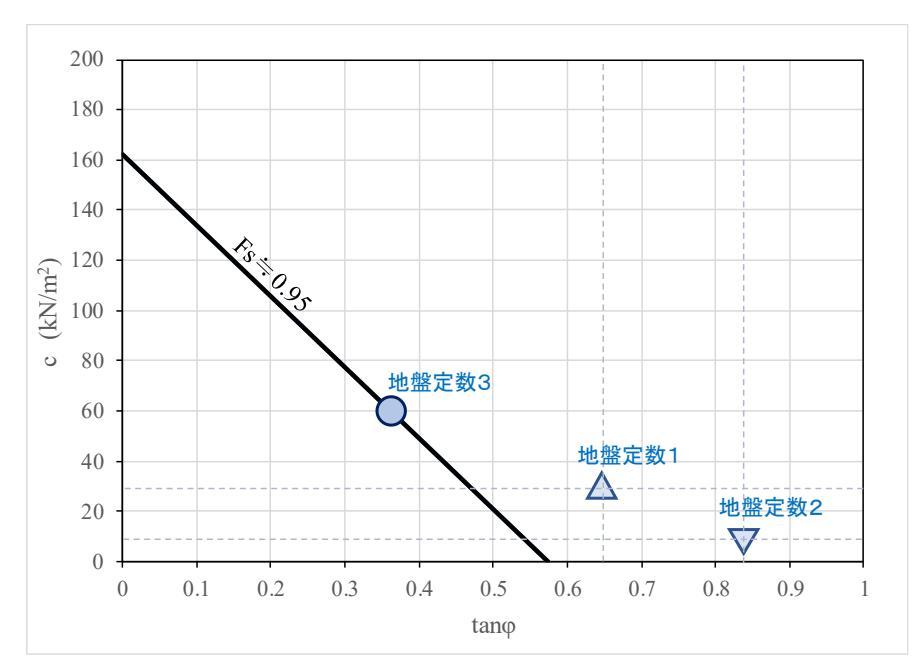
- (1) 図-6.2 に示すように耶馬溪層を通過する円弧すべりとし、繰り返し計算を実施する。
- (2) すべり面には間隙水圧が生じていると考えられるが、地下水位の位置は不明であり今回の計算では 間隙水圧 u は無視することとした。
- (3) すべり面は前述したようにスメクタイトで構成される「すべり粘土」で薄層であるが、その存在位 置は現時点で不明である。よって、この計算では耶馬溪層全体が「すべり粘土」と仮定して計算す る。なお、斜面対策工検討の詳細調査では、「すべり粘土」の薄層の存在を把握する必要があろう。
- (4) 耶馬溪層の地盤定数は 4.3.2 節で得られた定数と,図-6.2 のすべり面を Fs < 1.0 と仮定した逆算法で 得た定数で計算を実施する。地盤定数は表-6.1 の 3 ケースとし,図-6.4 の c-tan φ 関係図に設定値を 示す。図-6.4 より地盤定数 1,地盤定数 2 は安全率が高くなることが予想される。

図-6.4 c-tan φ 関係図

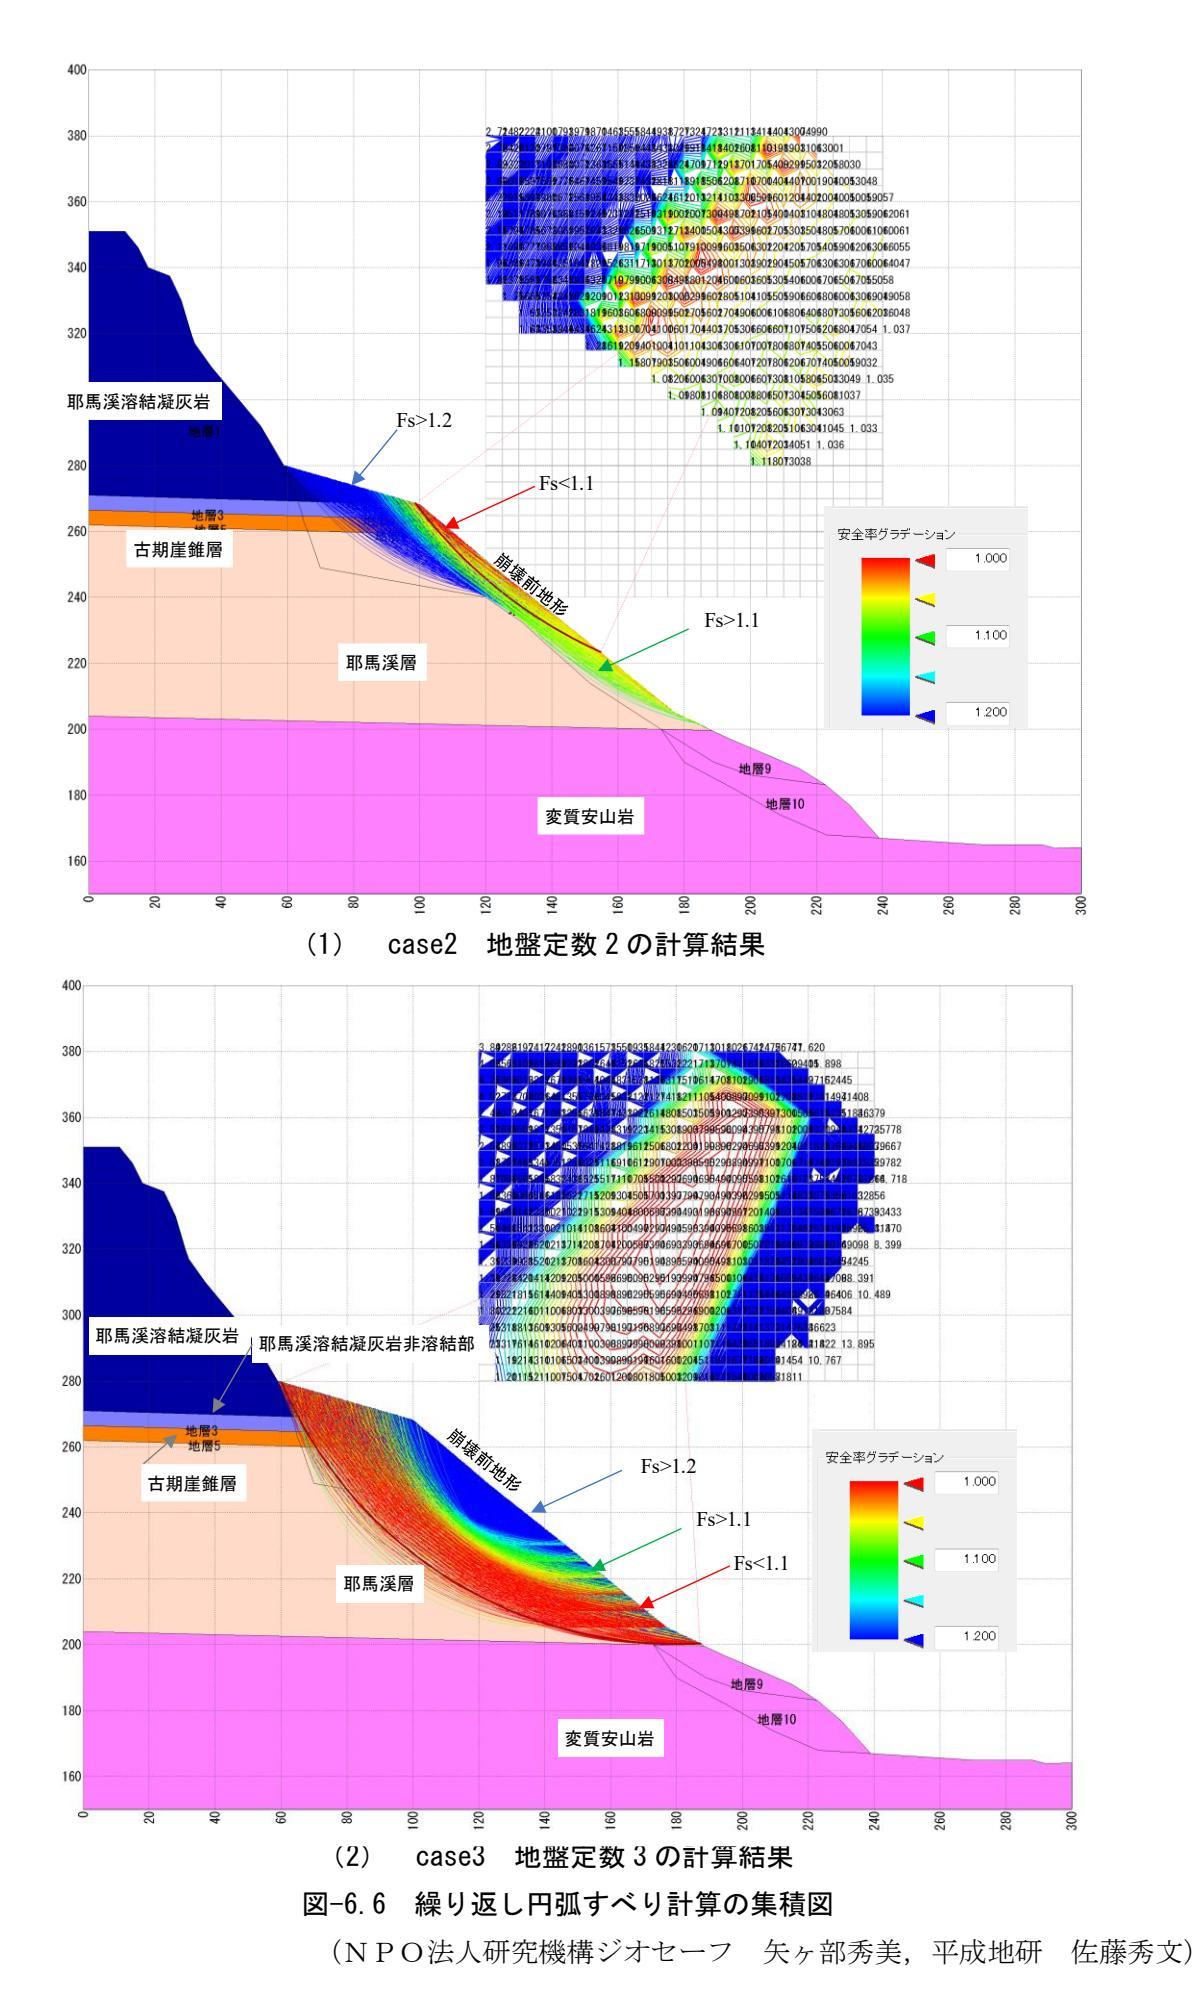
計算結果を,図-6.5 最小安全率の斜面の安定計算結果図と図-6.6 繰り返し円弧すべり計算の集積図に示す。

- (3) 図-6.6 に地盤定数2と地盤定数3の安全率集積図を示すが、地盤定数2の計算結果に示すように内 部摩擦角 φ が大きくても粘着力 c が無いと表層剥離程度の崩壊は発生しやすい。
- (4) 逆に地盤定数3の計算結果に示すように内部摩擦角φが小さく粘着力cが大きいと、斜面表層部での安定性は高くなるが、深い位置で大きなすべりが発生するような結果が得られる。すべり面の位置は内部摩擦角が一定であるなら粘着力の大きさに関与すると考えられる。

- (7) A ブロックの大きなすべりと B ブロックのくさび状の V 字崩壊との関係は、今回の安定解析結果 を参考にすると、A ブロックにおいて大きな崩壊が発生した後にすべり末端の圧縮地盤部で2次的 に剥離崩壊した結果 V 字崩壊が生じたものと推定される。
