# 呉市の豪雨災害調査報告

国立高等専門学校機構 加納誠二

# 天応地区 (調査日7/8, 10, 12-14, 24)

## 天応地区②（天応町・深山の滝付近、調査日8/5）

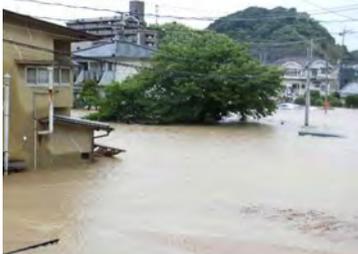
⑭広島呉道路高架付近では1階がほぼ水没している (7/8撮影)

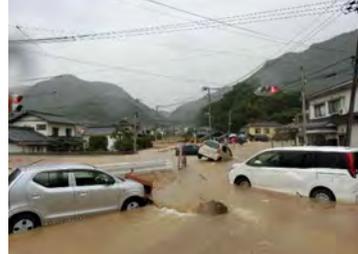
⑮広島呉道路高架付近から上流を撮影 (7/8撮影)

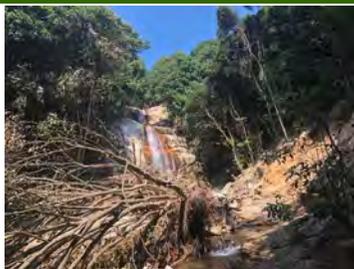
⑭深山の滝の様子。
