2018年Sulawesi地震による液状化 に起因する大規模地盤流動 ver. 1.4

東京大学生産技術研究所 清田隆・R. F. HIDAYAT
JICA専門家 多田直人・早川潤

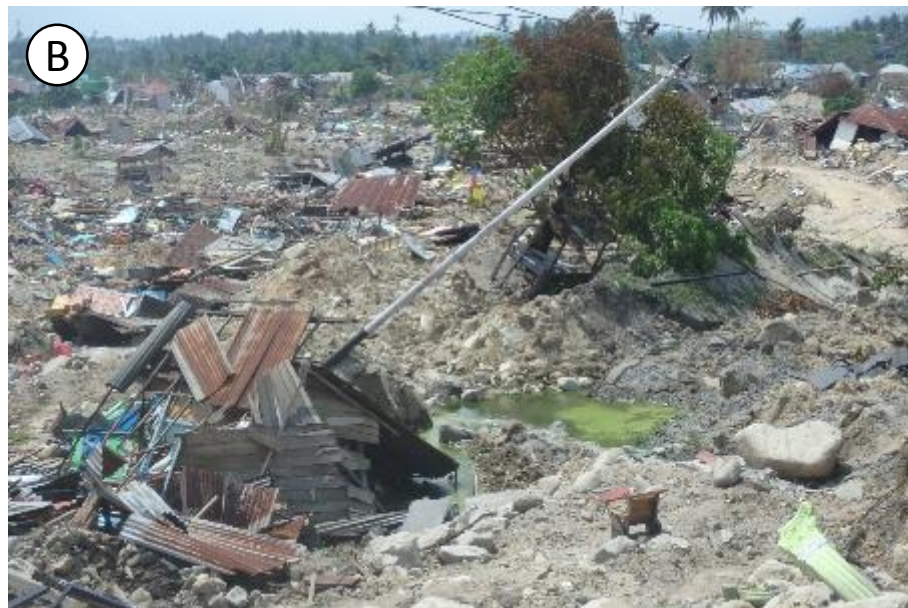
Balaroa 上部

地表面はほぼ乾燥し歩行は可能だが、起伏が激しい。地震から降雨はほとんどないにもかかわらず、大きな水たまりが見える。地震発生時から存在し、地下からの水の供給がある模様

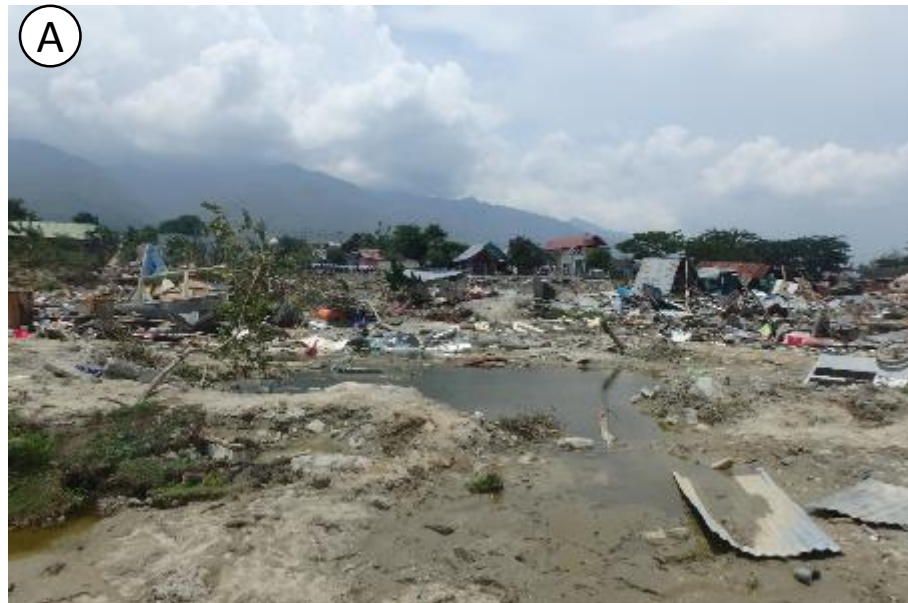
Balaroa 下部

流動部北側の無被害の建物は、流動エリアと比べて高いところに位置する。地震以前からやや比高があった。流動は浅い谷で発生した模様。

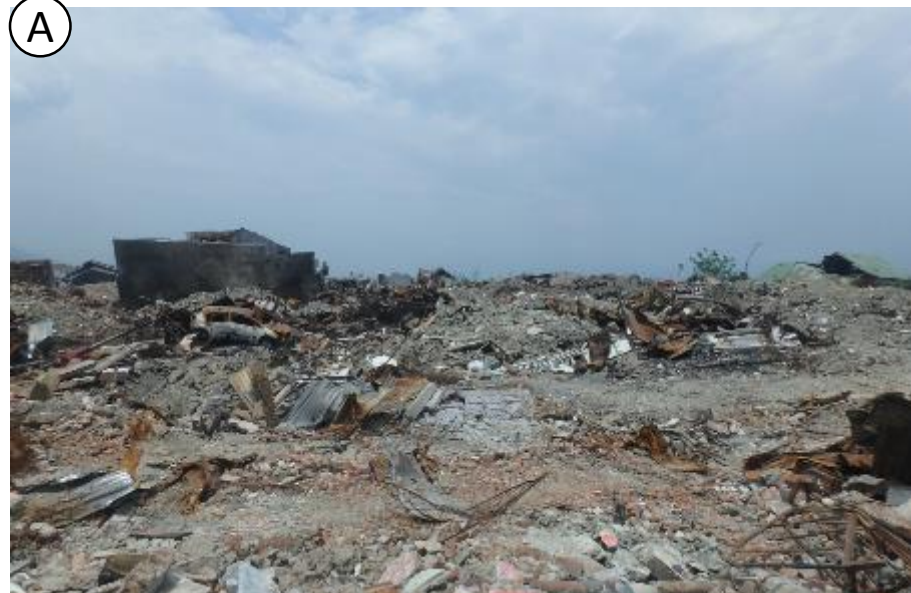
(A)

写真左側の建物は火災の痕跡がある。ガスはプロパンであり、流動時から流動後にかけて引火した模様。同様の焦げた建物は複数確認される。

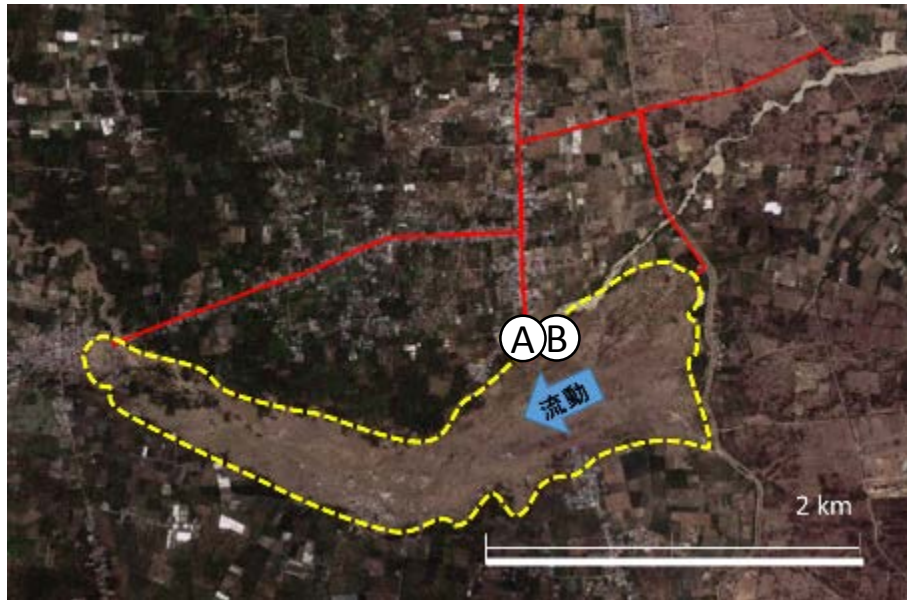
Jono Oge 中部

流動の中部、北側の境界、上流の水無川の延長である。大きな噴砂の跡が確認される。今回の調査で最大級の噴砂孔

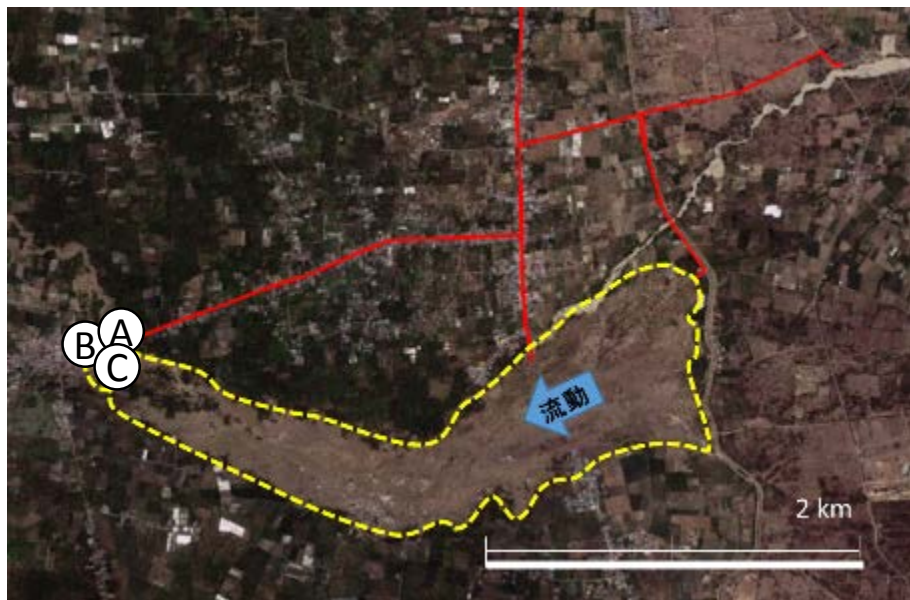
(A)

住民の証言では、地震から約10分後、上流から土砂を含む大量の水が流下し、1時間続いたとのこと。この地域での犠牲者は無し。

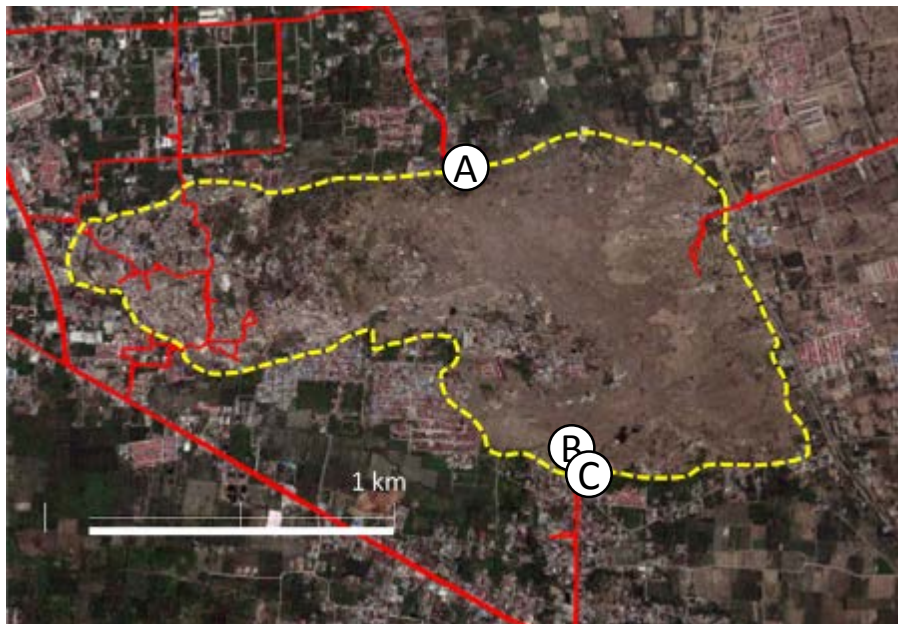
Petobo 中部

流動範囲の北側は湿地帯となっており、歩行困難。上流から圧縮されて地面が隆起した個所も多くみられる。

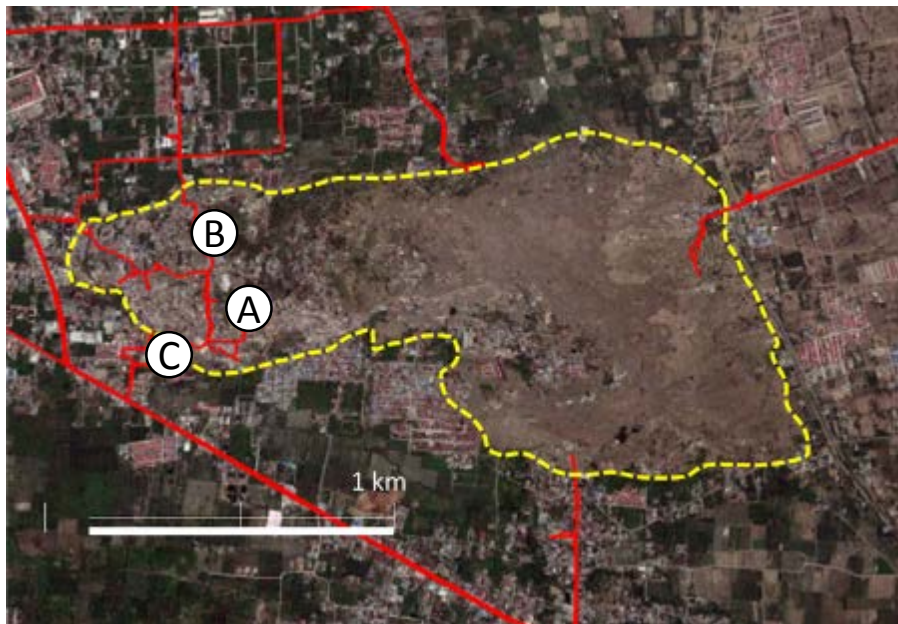
Petobo 下部

上流から流下してきた鉄塔(流動距離1100m)。基礎がそれぞれ大きく変位し上流側に倒れている。

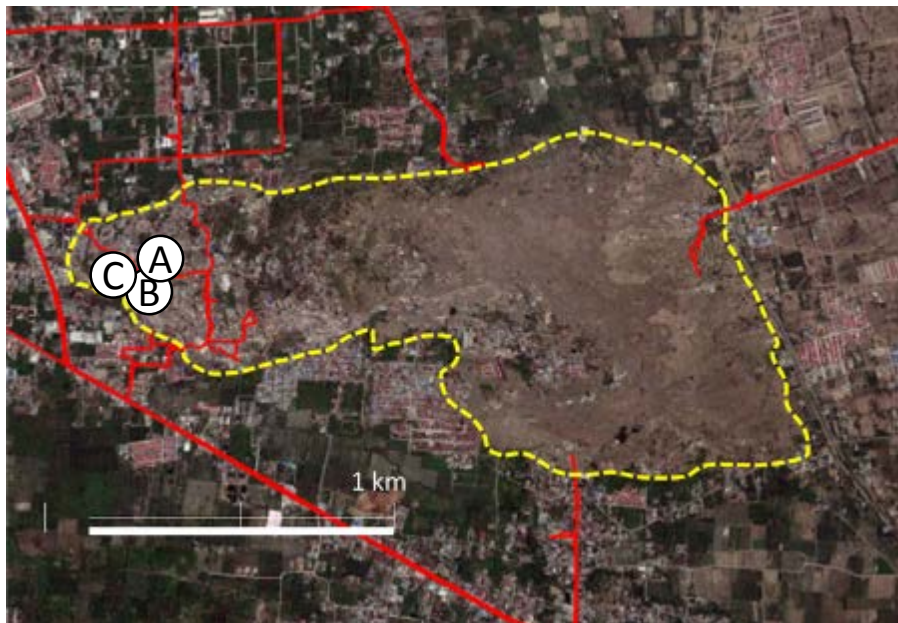
(A)

流動が止まる際に生じた地盤の隆起と沈下、および周辺の建物の被害の様子。建物はバラバラの様相だが、搜索時に解体された可能性も。

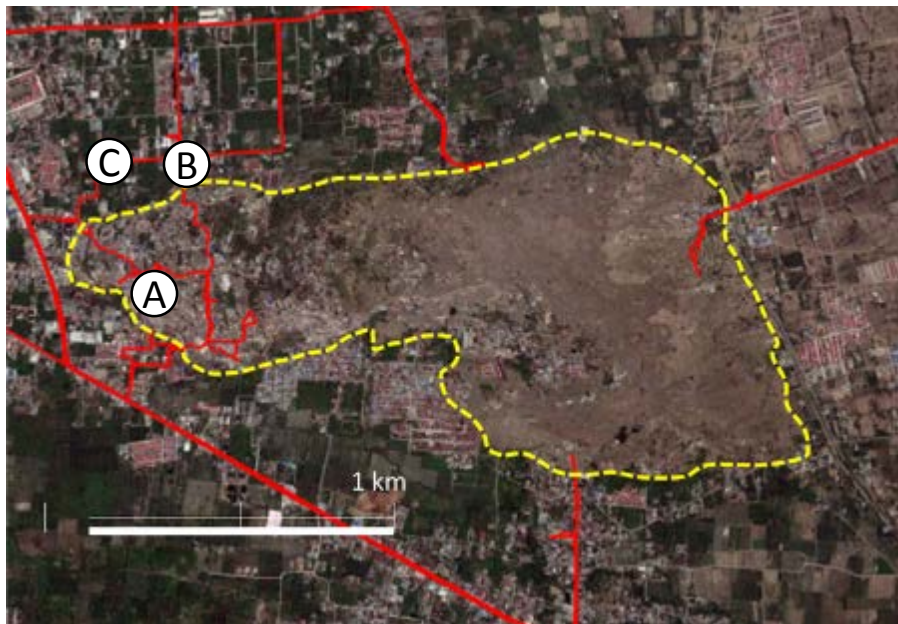
Petobo 下部

数千名が埋まっているため、消毒薬を散布する様子。既に搜索は打ち切られているため、埋まった死体が地下水に及ぼす影響が懸念される。

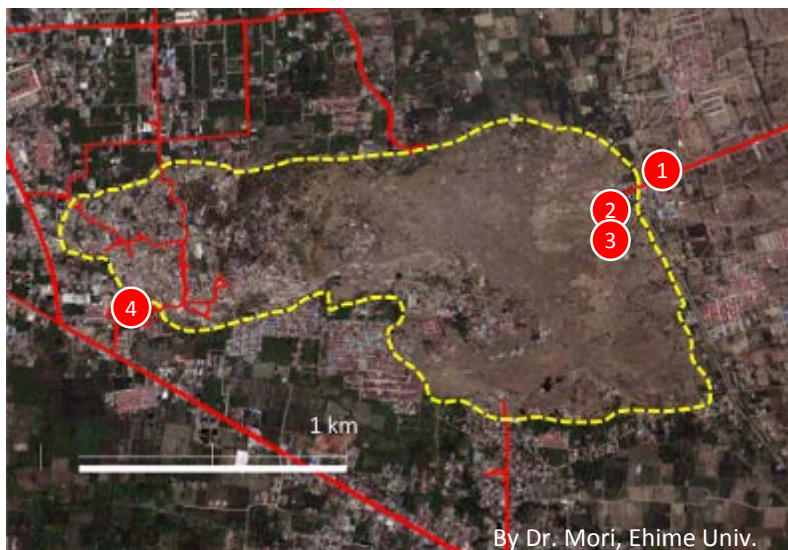
Location of DCPT in Petobo

- ① 流動エリア外： 比較的高い N_{SPT} で地下水位は確認されず。液状化のリスクは非常に低い。
- ②③ 流動エリア上部： $N_{SPT} < 5$ の非常に緩いシルト質砂層がGL-5~6mまで分布。地下水位はGL-1m程度
- ④ 流動エリア下部： 流動土塊の外側で実施したためか、流動で乱された①②より若干高い N_{SPT} 。周辺では噴砂が発生。調査後にロッドを引抜くと地下水が湧出した。
